**KUNTOARVIOT JA
KORJAUSEHDOTUKSET
RAKENNUKSIIN
LILLA BODÖ, VILLA EKA JA
TRÄSKÄNDAN PIPARKAKKUTALO**

Opinnäytetyö
Joulukuu 2013
Rakennusalan työnjohto

HARMAALA JUHA-PEKKA:
Kuntoarviot ja korjausehdotukset rakennuksiin
Lilla Bodö, Villa Eka ja
Träskändan piparkakkutalo.

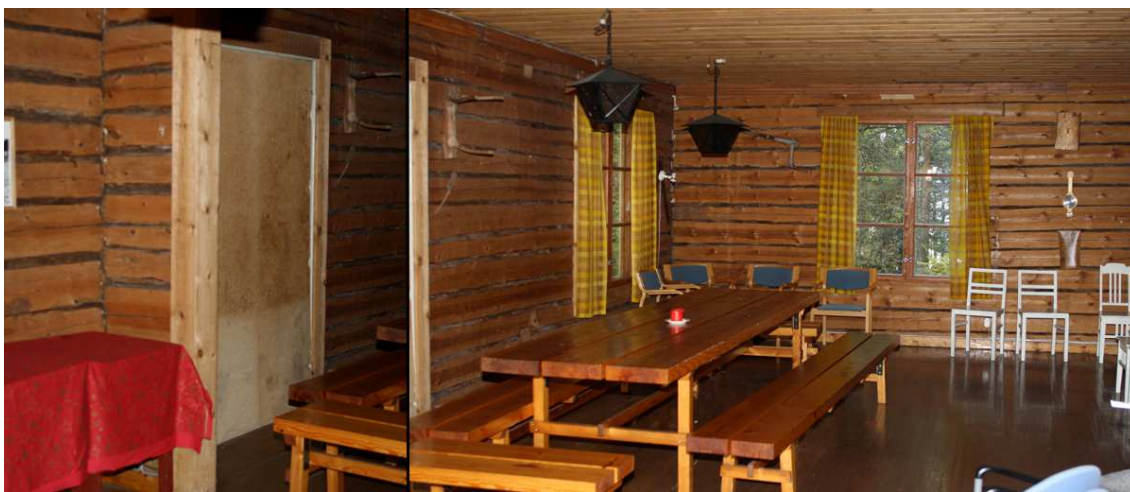
Kuva 47. Entisen hirsiseinän pätkä ja levytetty oviaukko sekä yleiskuva salista.

Sali on tehty nykyiseen kokoonsa 1968 jälkeen. Liitteessä 3 olevassa pohjakuvassa sali on vielä kahtena huoneena. Hirsiseinä on sahattu auki, jolloin kahdesta huoneesta on saatu isohko sali. Salin keskivaiheilla on nähtävissä pätkät vanhasta seinästä (Kuva 47). Katonrajaan on jätetty hirsii tukemaan välipohjaa ja estämään ulkoseinän pullahtamista. Salin lattiat ovat hyvässä kunnossa. Ikkunat kaipaavat puhdistusta, mutta muuten ne olivat hyvässä kunnossa. Katto on höyläämätöntä lautta, ja seinät ovat hirsipintaiset. Hirsiseinissä ei havaittu huolestuttavia painumia. Komeron ovi on kapeahko peiliovi, joka on hieman kolhuinen. Ovi huoltomaalataan. Eteläseinän kuistin ovi oli levytetty lastulevyllä (Kuva 47), ovesta tarkemmin luvussa 4.3.7. Vilpolaan kulkevasta ovesta oli tarkemmin luvussa 4.2.6.

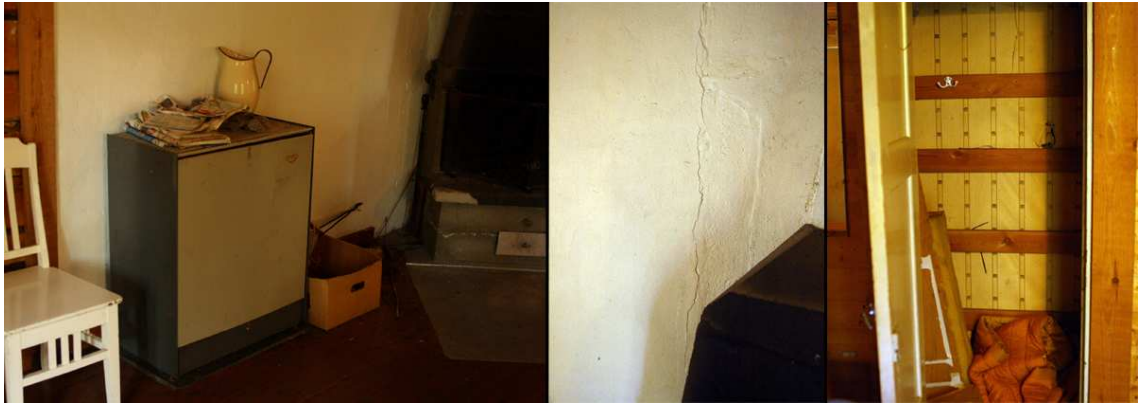
nossa. Takan vierustassa olevassa muurissa on halkeama. Seinä on haljennut vanhan oviaukon kohdalta. Ilmeisesti vanha ja uusi muuraus ovat liikkuneet eri tahtiin. Syynä saattaa olla myös kiviladelma, josta tarkemmin luvussa 4.2.4.

Kuva 48. Salin öljylämmitin ja takka, takanvierustan halkeama ja komeron tapettia.

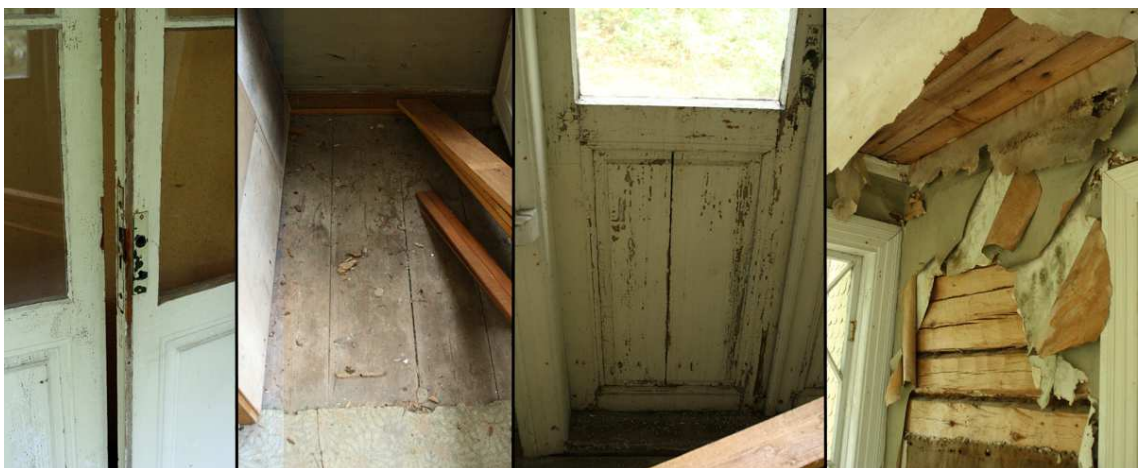
Kuva 49. Salin ja kuistin pariovet, kuistin lattialaudat, kuistin ulko-ovi ja repaleista seinäpaperia.

Kuistilta on kulku rakennukseen pariovien kautta. Salin (Luku 4.3.6) puolelta ovet on suojattu lastulevyllä. Kuvassa 49 ovet on kuvattu kuistin puolelta. Painike on hävinnyt, ja ovesta on lukon kohdalla kulumaa. Ovet kaipaavat huoltomaalausta ja ikkunoiden huoltokittausta.

Kuistin ulko-ovet on laudoitettu umpeen rakennuksen ulkopuolelta (Luku 4.2.5). Kuvassa 49, toinen osio oikealta, näkyy parioven vasen ovilehti. Ovi on halki alapeilistään. Painike on hävinnyt. Ovi on lukko-osaltaan samankaltainen kuin kuistin ja salin välinen ovi, joten ne ovat luultavasti samanikäiset. Ovi näyttää huonokuntoiselta näkyviltä osiltaan. Jos laudoitus puretaan ulkopuolelta, päästään oven tarkempi kunto tutkimaan. Olettavasti ovilehdet ovat kunnostettavissa, ja kuistin yhteneväisen ilmeen vuoksi molemmat pariovet tulisi kunnostaa.

Kuistin lattia (Kuva 49, toinen vasemmalta) on leveämpää laudoitusta kuin muualla rakennuksessa. Kuistilla oli tarkisteluhetkellä paljon tavaraa, joten laajempi lattian tarkistelu ei ollut mahdollista.

Kuvassa 49, oikealla on kuistin nurkka. Katto ja seinäpaperit ovat revenneet. Seinässä on ainakin kolme kerrosta tapettia. Päällimmäisen harmaan tapetin alla on kukkakuvii-

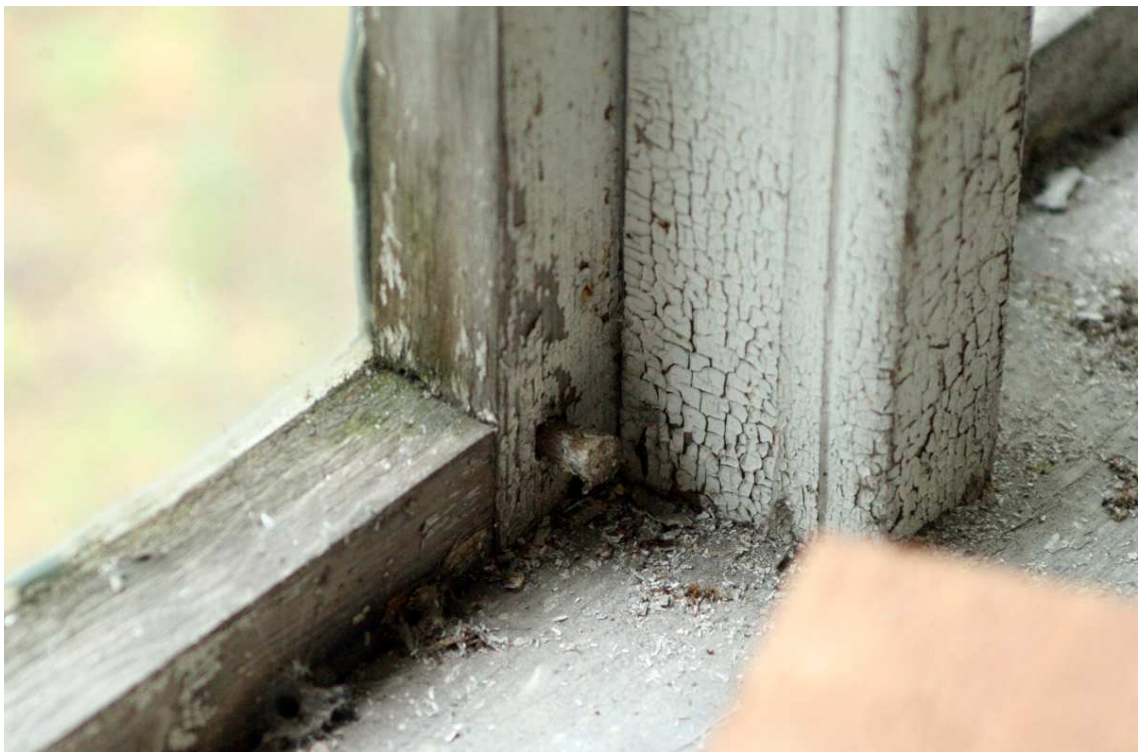
Kuva 50. Eteläpuoleisen kuistin ikkunan puunaula.

Kuistin ikkunat ovat yksinkertaiset. Maalit ovat varisseet pois, ja ikkunoiden tapitukset ovat pullistumassa irti, kuten kuvasta 50 näkee. Ikkunat ovat kuitenkin vielä toimivat ja puuosiltaan hyväkuntoiset. Ikkunat kunnostetaan.

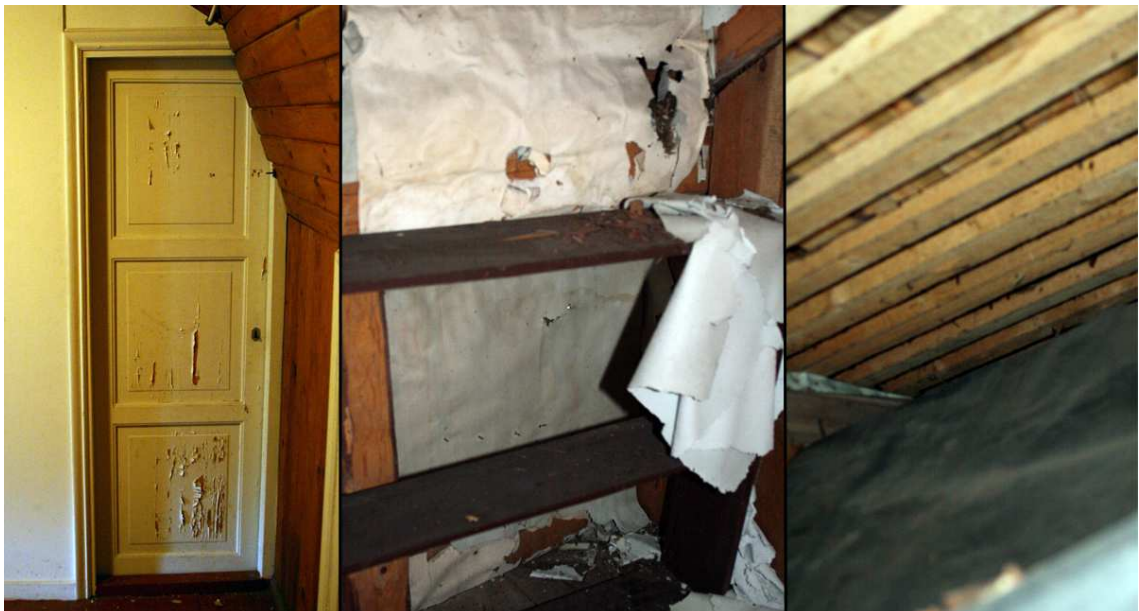
Varastohuoneet 21 ja 24 olivat tarkisteluhetkellä lukittuina. Huoneiden ovien (Kuva 51) maalit ovat hilseilleet. Ovet huoltomaalataan. Huoneen 24 ovesta on tussilla kirjoitettua tekstiä ”Espoon palolaitos, öljyt, torjuntamateriaalit”.

Kuva 51. Varastohuoneen 21 ovi, pieni varastohuone 22 ja 23.

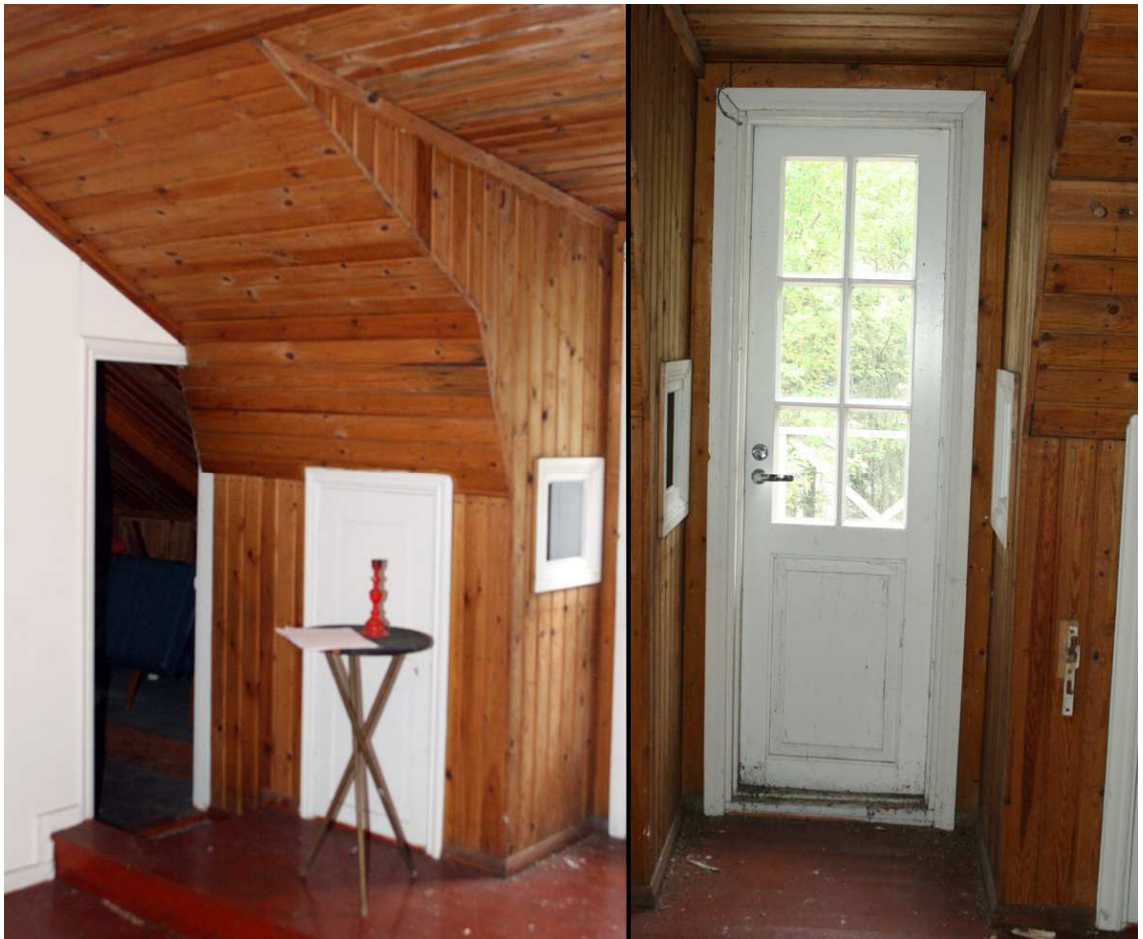
Yläkerran aulan (luku 4.3.11, sali 26) kulmissa on pienet sympaattiset varastohuoneet. Huoneissa on pieni ovi, ja valoa huoneisiin tulee pienistä ikkunoista (Kuva 52), jotka ovat saliin päin. Kaikkien neljän huoneen ovet olivat lukittuina. Havainnot on tehty pienten ikkunoiden kautta, tai ikkunaruudun puuttuessa kameralla otettiin kuva aukon kautta. Huoneissa on seinillä paperoinnit (Kuva 51, keskiosa), jotka ovat repeilleet. Paperointien alla on hirsiseinä. Sieltä täältä hirsiseinän varausten välistä pilkotti ulkovaloa. Seinäpaperointien repeily johtunee hirsien väleissä olevista aukoista. Aukoista on esimerkiksi kovalla viistosateella päässyt kosteutta, joka on rikkonut paperoinnit. Huoneissa oli linnun jätöksiä. Varausten välit tulisi tilkitä uudelleen, ja huoneiden seinille voisi asentaa kuitulevyn lisäeristeeksi. Kuitulevy paperoidaan ja huoneiden hyllyt asennetaan takaisin. Pienten ikkunoiden lasit uusitaan.

Kuva 52. Pieni varastohuone 30 salista päin ja parvekkeen ovi.

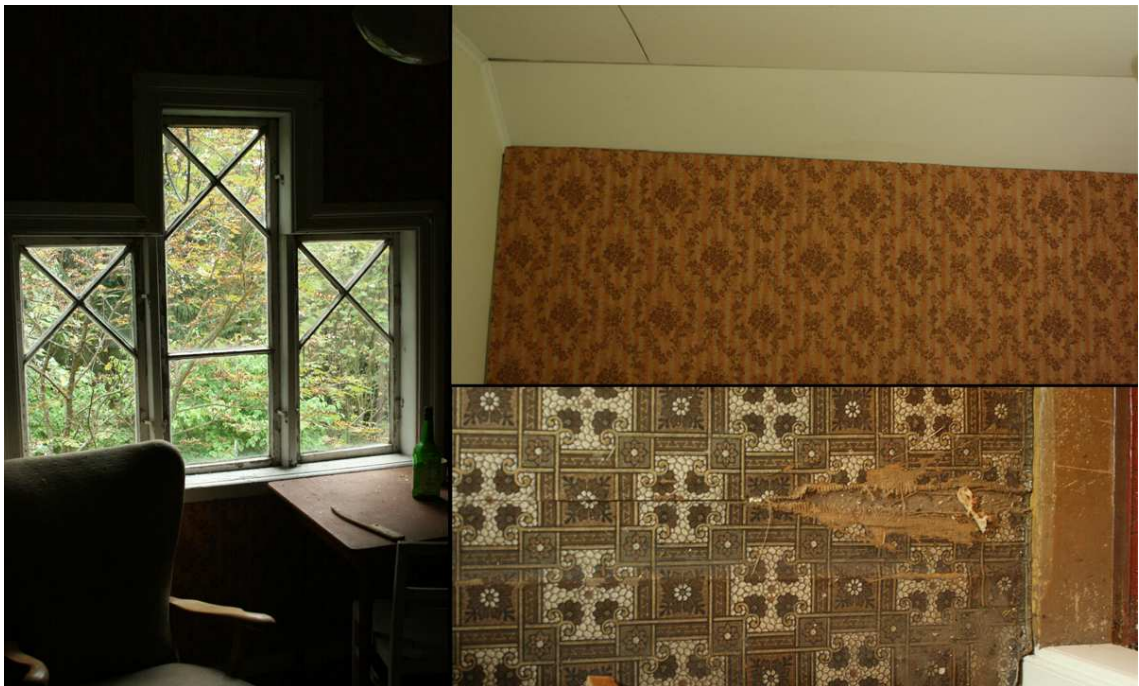
Huoneen katto on maalattua levyä. Levy on luultavasti lastulevyä. Katto on kulmista viistetty (Kuva 53) ja länsinurkassa on jälkiä vesivauriosta. Nurkan pinnat olivat kuivat tutkimisen aikaan. Jäljet saattavat olla jo vanhatkin, mutta niiden mahdollista laajenemista olisi syytä seurata.

Kuva 53. Huoneen 25 ikkunat, tapetti ja lattian vaurio.

Seinien levytyksien yläpinta on hieman viistetty, kuten kuvasta 53 näkyy. Tästä voidaan päätellä, että seinä on ollut vino levytyksen aikaan. Levytys on tehty mahdollisesti samaan aikaan kun rakennuksessa on tehty remonttia vuoden 1968 jälkeen. Huoneen lattia laskee huoneen ja salin välisen seinän suuntaan. Tämän seinän levytyksessä on havaittavissa pullistumaa. Ongelmasta lisää luvussa 4.3.11.

Huoneen ikkunat (Kuva 53) ovat yksinkertaiset. Ikkunoiden maalit ovat rapistuneet, mutta puuosat tuntuivat kovilta. Ikkunat huoltomaalataan. Lattiassa on juuttikangaspohjainen matto, jossa on vaurio kynnyksen luona (Kuva 53). Lattiamaton alta pilkisti jokin rakennuslevy. Olisiko levyn alla mahdollisesti lautalattia?

Lattian levytys saatetaan joutua purkamaan lattian vaurioiden korjauksen vuoksi, jolloin selviää, onko levyn alla lautalattia. Purkamisesta lisää luvussa 4.3.11.

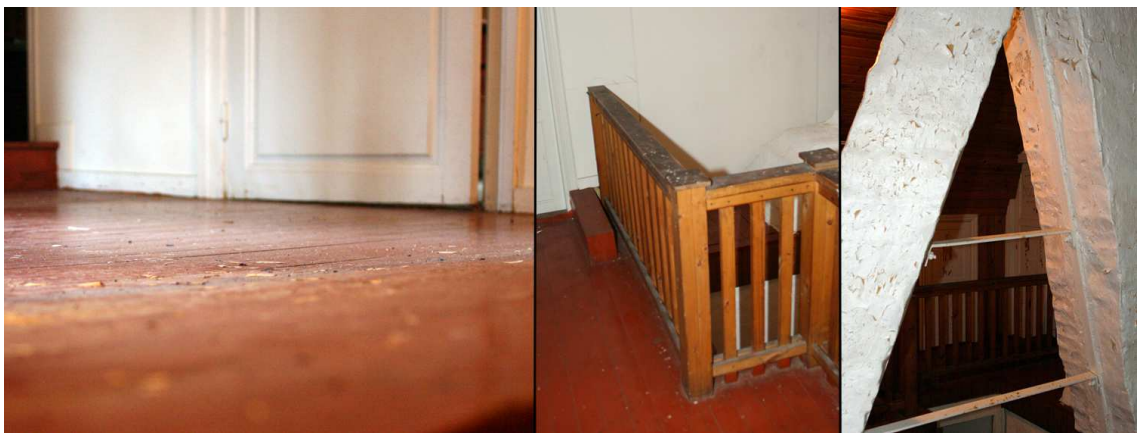
Aulassa on havaittavissa yläkerran ja mahdollisesti koko rakennuksen suurin ongelma. Aulan lattia on laskenut molempien sisäseinien suuntaan. Laskeminen näkyy selvimmin huoneen 25 ja salin seinän vierustalla. Salin lautalattia natisee, ja se on huomattavan epätasainen (Kuva 54). Yläkerran sisäseinät ovat liian ohuet ollakseen ns. massiivihirsit, ja ne eivät sijaitse suoraan alakerran hirsiseinien kohdalla. Voisi olettaa seinärakenteen olevan levy-rankarakenteinen. Huoneiden 25 ja 27 seinälevytysten yläpäätyjen viisteistä voi päätellä, että seinärakenteet ovat olleet vinot jo levytystöitä tehdessä. Salin ja huoneiden 25 ja 27 ovien yläpintoihin on lisätty kiilat (Kuva 55), jotka osoittavat seiniin olleen vinot jo pidempään. Ovatko seiniä ja välipohjaa kannattavat lattiavasat laskeutuneet alapohjan kiviladelman pettämisen vuoksi vai ovatko lattiavasat lahonneet tai muuten tuhoutuneet? Lattiavasojen hajoamisesta ei ole viitteitä, joten aulan lattian notkahdus johtunee alakerran seinän laskemisesta ja sen kautta lattiavasojen laskeutumisesta. Huoneen 27 lattian vietto kohti sisäseinää on huomattavasti pienempää kuin huoneen 25.

Kuva 54. Salin lattia, portaikon kaide ja hormit.

Aulassa on portaat alakerrasta. Portaat ovat kunnossa, eikä niissä havaittu mitään korjattavaa. Portaiden kaide (Kuva 54, keskellä) on puurakenteinen. Se on likainen, mutta muuten kunnossa. Luvussa 4.3.4 esitetty entisen oven ja muurauksen halkeama on nähtävillä porrastasanteen kohdalla olevassa seinässä.

Aulan keskiosassa yhdistyvät kaksi alakerrasta tulevaa hormirakennetta (Kuva 54, oikealla) yhdeksi ullakolle meneväksi piipuksi. Rakenteen esille jättäminen on melko tavatonta, mutta tuo aulaan hienon, vaikkakin kooltaan suuren, yksityiskohdan. Hormit on tuettu toisiinsa metallisilla tuilla. Koko komeus on maalattu valkoiseksi. Maali on lohkeillut suurelta osin. Hormeissa ei havaittu halkeamia.

Lattian korjaaminen ennen perustuksissa olevan ongelman korjaamista ei ole kannattavaa. Alapohjan ongelmien korjaamisen jälkeen tutkitaan aulan lattian ongelma uudelleen. Jos ongelma ei poistu tai lievene hyväksyttävälle tasolle, joudutaan lattia purkamaan, jotta päästään tutkimaan lattiavasojen kunto ja aulan lattian notkahtamisen syy.

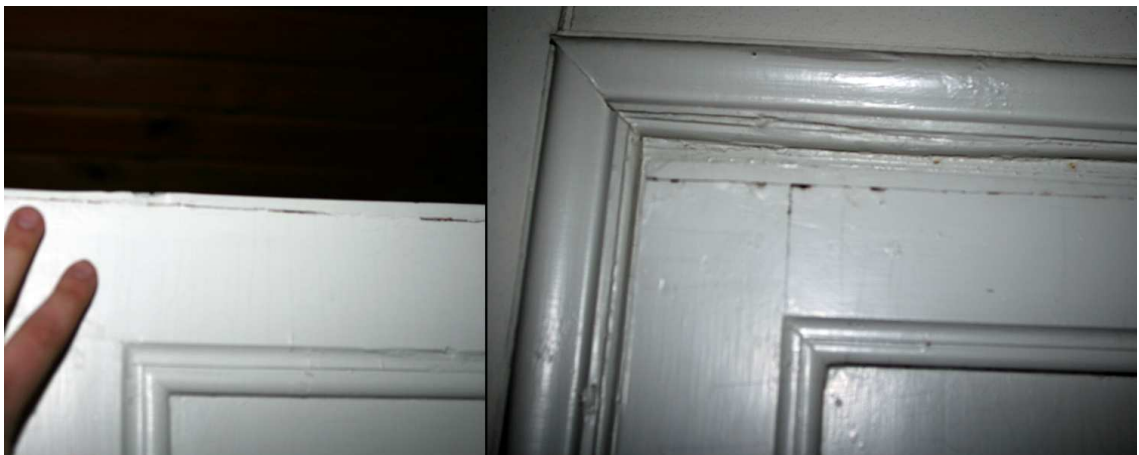
Kuva 55. Huoneiden 27 ja 25 ovien yläosien ”kiilat”.

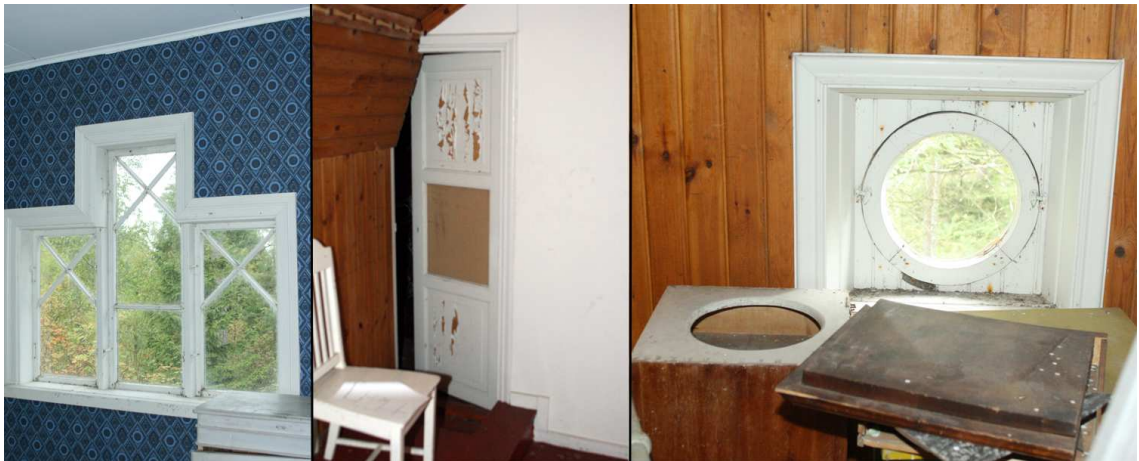
Huone on hyvin samankaltainen kuin huone 25. Lattia laskee aulan vastaiselle seinälle, muttei läheskään niin selvästi kuin huoneessa 25. Seinät ovat samankaltaiset, mutta tapetti on eri kuosia (Kuva 56). Ikkunat ovat kuten huoneessa 25, mutta maaleiltaan hieman paremmassa kunnossa. Ikkunat ovat kuitenkin syytä huoltomaalata.

Kuva 56. Huoneen 27 ikkuna, varastohuoneen 31 ovi sekä ikkuna.

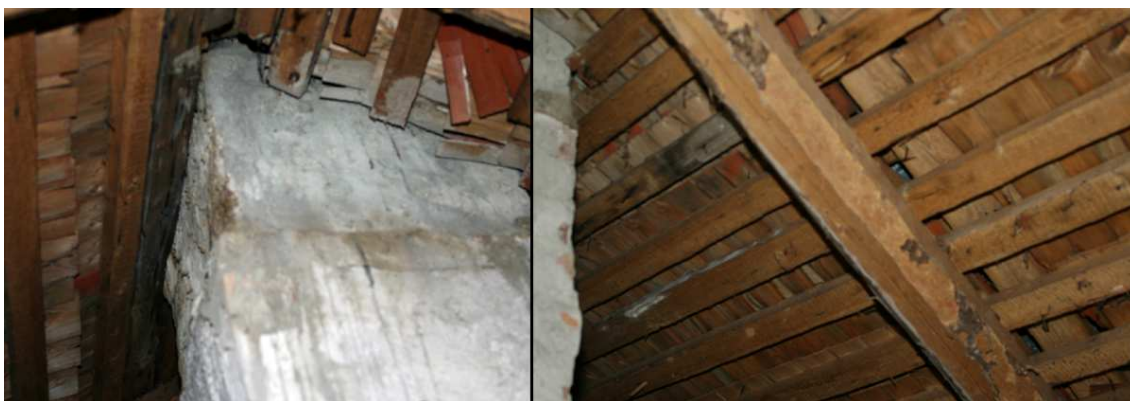
Ullakolle on kulku aulan 26 katossa olevan luukun kautta. Kuvassa 57 on esillä piipun vesikatteen läpivienti ja katteen alusosia. Vesikatteena toimivan peltikatteen alla on edellisenä katteena toiminut pärekate. Sieltä täältä päreiden väleistä näkyy peltikatteen alusta. Pärekatte on epätasainen, joten peltikatteella kulkiessa on suuri vaara tehdä katteeseen lommoja tai mahdollisesti jopa reikiä. Vanha pärekate ei tue peltikatetta kovin hyvin. Kun peltikatteen vaihtaminen tulee joskus ajankohtaiseksi, tulee pärekerros purkaa ja aluslaudoitus tehdä yhtenäiseksi. Ullakon tiloja tarkisteltiin luukusta käsin. Vesikatteen alusosissa ei ollut havaittavissa tuoreita vesivahinkojälkiä. Piipun läpivienin reunamilla päreet roikkuvat (Kuva 57) ja piipussa on valumajälkiä. Valumajäljet ovat hyvin yleisiä piipussa, koska piipun ja vesikatteen sauma usein vuotaa. Kun rakennuksen tulisijoja käytetään, piippu lämpiää jolloin pienien vuotojen aiheuttama kosteus haihtuu. Tarkisteluhetkellä piippu oli kuiva, mutta tilannetta olisi hyvä seurata. Kovan vesikatteen aikana mahdollinen vuotokohta paljastaa itsensä, joten tilannetta olisi hyvä tarkistella silloin.

Kuva 57. Piipun läpivienti ja peltikatteen aluslaudoitus ja pärekate.

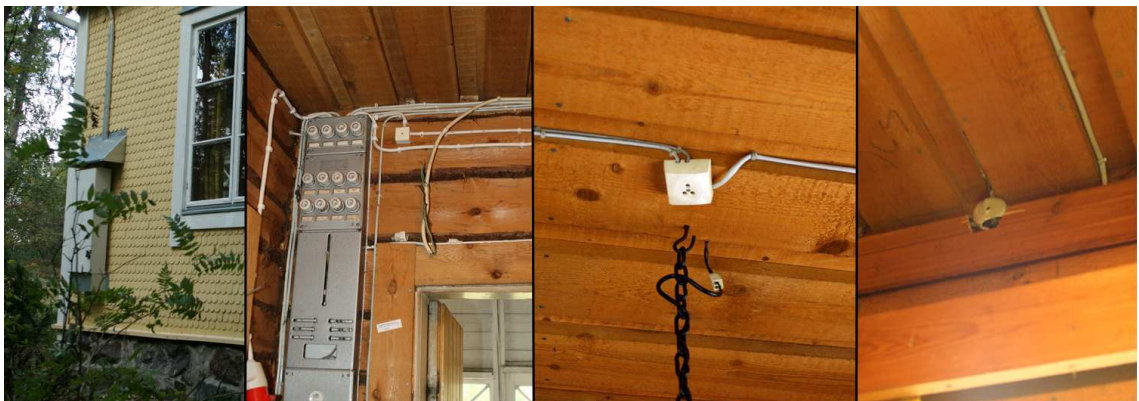
Kuvassa 58 näkyy uusitussa länsiseinässä kiinni oleva sähkökaappi. Kaappi näyttää uudelta ja on päällisin puolin kunnossa. Sisällä olevan sähkötaulun läheisyydessä roikkuu kytkemätön sähköjohto (Kuva 58, toinen vasemmalta). Salin katosta roikkuu ”soke-rinpala” (Kuva 58, toinen oikealta), josta valaisin saa sähkönsä. Salissa olevan jakorasi-an kansi on haljennut (Kuva 58, oikealla). Rakennuksen sähköasennukset tulisi tarkistaa ja puutteet korjata mahdollisimman pian.

Kuva 58. Sähkökaappi, sähkötaulu, ”soke-rinpala” ja rikkinäinen jalorasia.
