■ OPINNÄYTETYÖ - AMMATTIKORKEAKOULUTUTKINTO
TEKNIIKAN JA LIIKENTEEN ALA

ANTTILAN PYSÄKÖINTI- KANNEN SANEERAUS

TEKIJÄ: Ville-Valtteri Väisänen

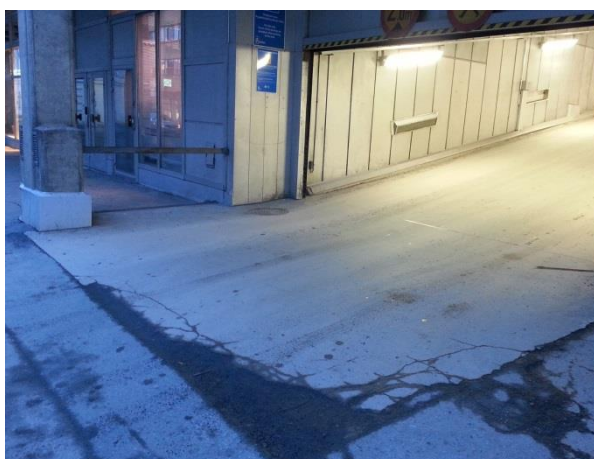
Ajoluiskan alatasanne on esitetty kuvassa 8 ja ajoluiska kuvassa 9. Pinta-alaltaan 33 m² olevan ajoluiskan alatasanteen rakenne eroaa ajoluiskan rakenteesta siten, että laatan paksuus on 100 mm, ylin teräs 35 mm betonin yläpinnasta ja vedeneristeenä on kaksikerrosta kumibitumikermia. Ajoluiskan alatasanteessa ei ole liikuntasauvoja. Ajoluiskan ja alatasanteen rakenteiden suunnitellut käyttöiät, U-arvot ja palonkestoluokat ovat samat kuin pysäköintikannen rakenteella.

Kuva 8. Ajoluiskan alatasanne.

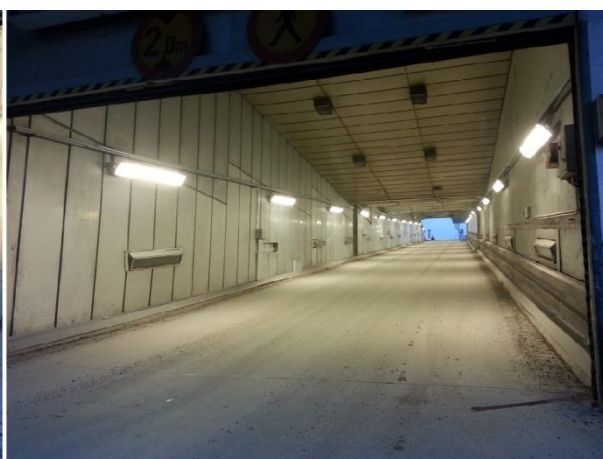
Kuva 9. Ajoluiska.

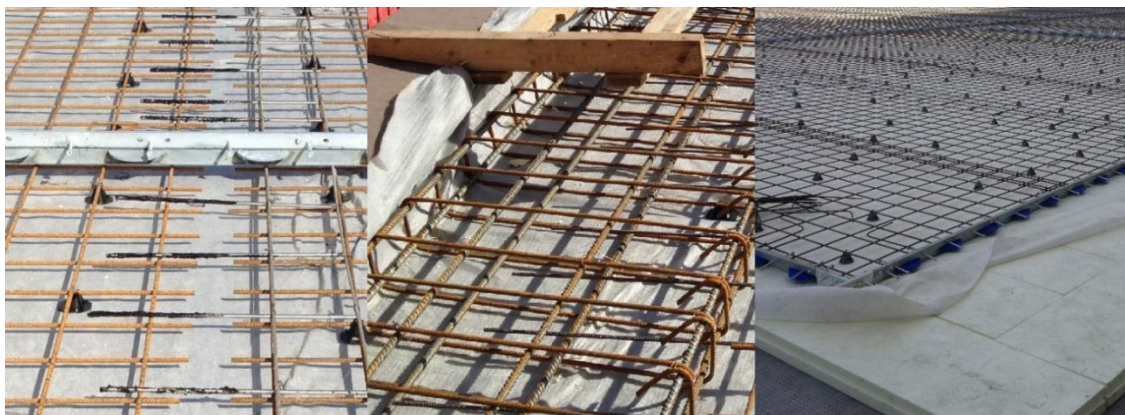
Kuva 14. Pysäköintikannen raudoitus. Kuva Ville Väisänen

Suodatinkankaan asentamisen jälkeen voitiin aloittaa uuden pintabetonilaatan raudoittaminen. Kuvassa 14 on esitetty vasemmalla laatan kutistumissaumojen raudoitus, keskellä reunakorokkeen lisäraudoitus ja oikealla laatan verkko- ja liikuntasaumaraudoitus.
