LEPPÄSAAREN SILLAN PERUSKORJAUS

TEKIJÄ: Markus Tarvainen

Field of Study Technology, Communication and Transport			
Degree Programme Degree Programme in Construction Management			
Author(s) Markus Tarvainen			
Title of Thesis Leppäsaari Bridge Renovation			
Date	1 April 2014	Pages/Appendices	51+14
Supervisor(s) Mr Matti Mikkonen, Lecturer Mr Rauno Häkkänen, Site Manager Mr Jussi Laamanen, Quality Control Manager			
Client Organisation /Partners YIT Rakennus Oy			
<p>Abstract</p> <p>This thesis project was commissioned by YIT Rakennus Oy. The purpose was to produce a clear and comprehensive report on all the phases of the repairing process of Leppäsaarensilta B-bridge number KaS-821 by comparing the condition of the bridge before and after the repairing process. Another purpose was to make a guideline for the repairing processes of similar bridges. In addition, attention was paid to the supervision of the condition of the bridges in Finland when using a method called bridge damage point sum.</p> <p>The type of the bridge is a 3-holey continuing reinforced hollow-core slab bridge. The bridge crosses Kymijoki-river in highway E18 in Kotka being identical with Leppäsaarensilta A-bridg

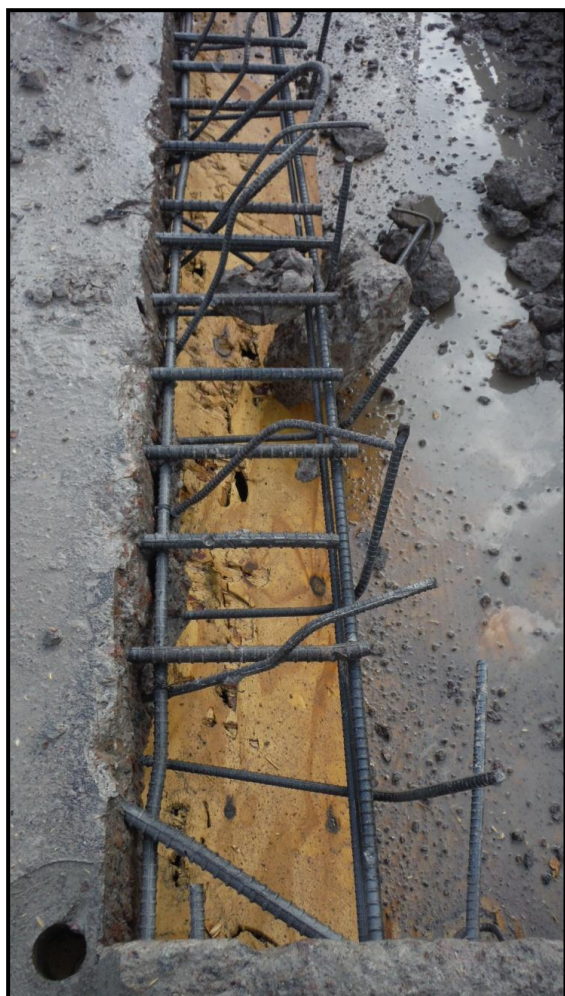
KUVA 10. Piikkausraja siistittiin vesipiikkaamalla (Tarvainen 2013-06-27)

Reunapalkit purettiin mekaanisesti käsin piikkaamalla (kuva 8). Työ aloitettiin sahaamalla palkki timanttisahalla n 50 cm osiin, jotta se olisi helpompi piikata pois (kuva 7). Piikkaustyö tehtiin niin, että kannen vanhat poikittaisteräksät eivät vahingoittuneet, sillä ne jäivät tartunnoiksi uudelle reunapalkille. Reunapalkin piikkausta varten tehtiin kestävä teline, jossa oli havuvanerista tehty tiivis työtaso. Piikatessa betonijätteet putosivat tasolle, mistä ne lopuksi kerättiin kaivinkoneella talteen ja kuljetettiin betonijätelavalle (kuva 11.) Työtason tiiveys oli tärkeää siksi, että alapuolella virtaavassa Kymi-jossa oli jonkin verran veneliikennettä, joten taso esti betonijätteiden putoamisen alas veneilijöiden päälle (kuva 9). Kannen reuna siistittiin ja piikkausraja viimeisteltiin vesipiikkaamalla (kuva 10), näin saatiin poistettua mahdolliset halkeilleet ja irtonaiset betonin palaset ja saatiin siisti suora piikkausraja.

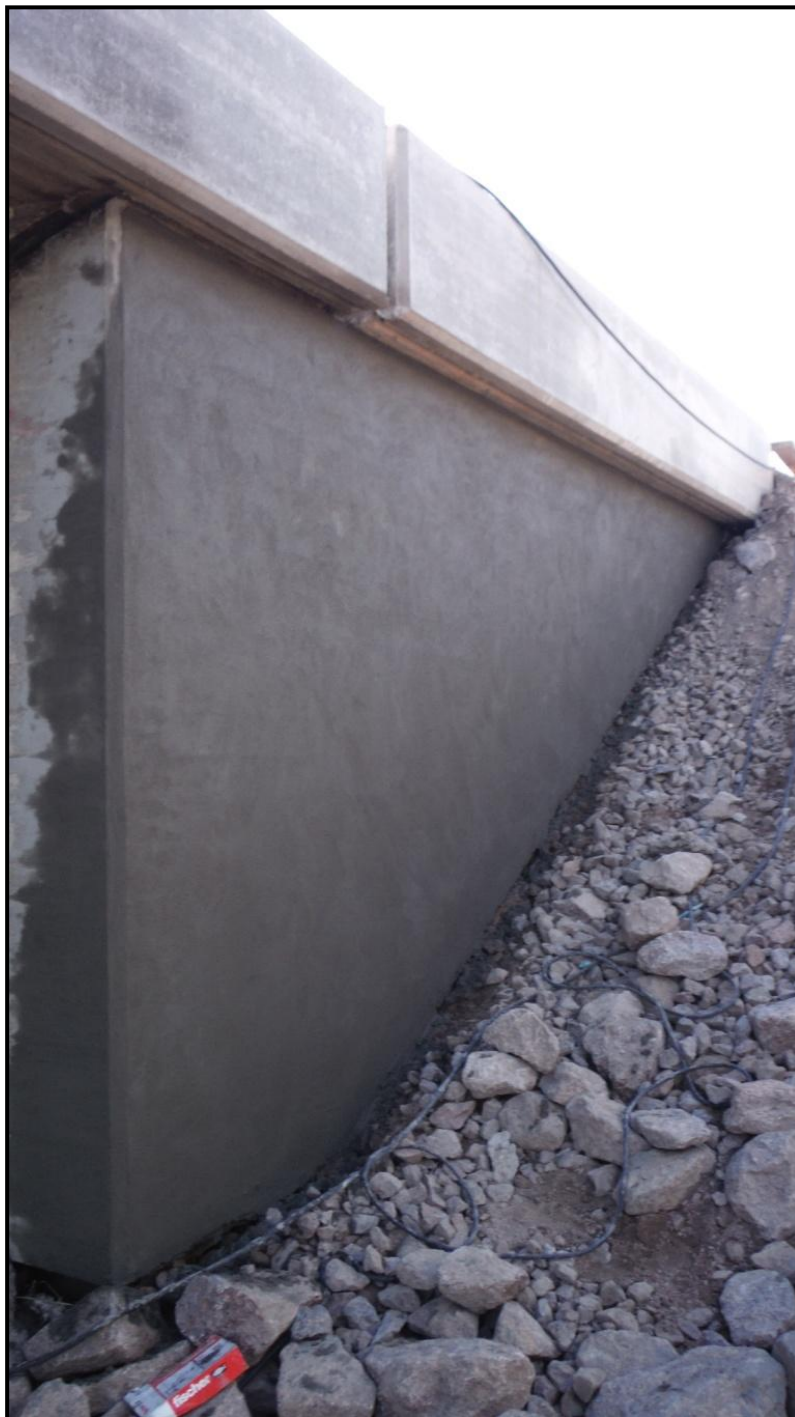
KUVA 16. Siipimuri slammauksen jälkeen (Tarvainen 2013-08-29)

Siipimuurien kloridipitoinen ja rapautunut betoni poistettiin vesipiikkaamalla. Piikattu pinta puhdistettiin korkeapainepesurilla, koska piikkauksen jälkeen pintaan jäi vielä betonipölyä. Tämän jälkeen paikattiin ensin suurimmat kolot ja sen jälkeen koko siipimuurit slammattiin, jotta siipimuurille saa-

tiin siisti ja tasainen pinta. Työssä käytettiin SILKO-hyväksyttyä Weber.vetonit REP 45 sementtipohjaista polymeerimodifioitua ja muovikuituvahvisteista suola ja pakkasrasituksen kestävää korjauslaastia. Lopuksi myös siipimuurit käsiteltiin töherryksennestoaineella SILKO 2.251 ohjeen mukaisesti aivan kuten etumuuritkin. Yhteensä töherryksennestoainetta levitettiin 105 m^2 ja aineen menekki oli $0,4 \text{ l/m}^2$. (kuva 16.)

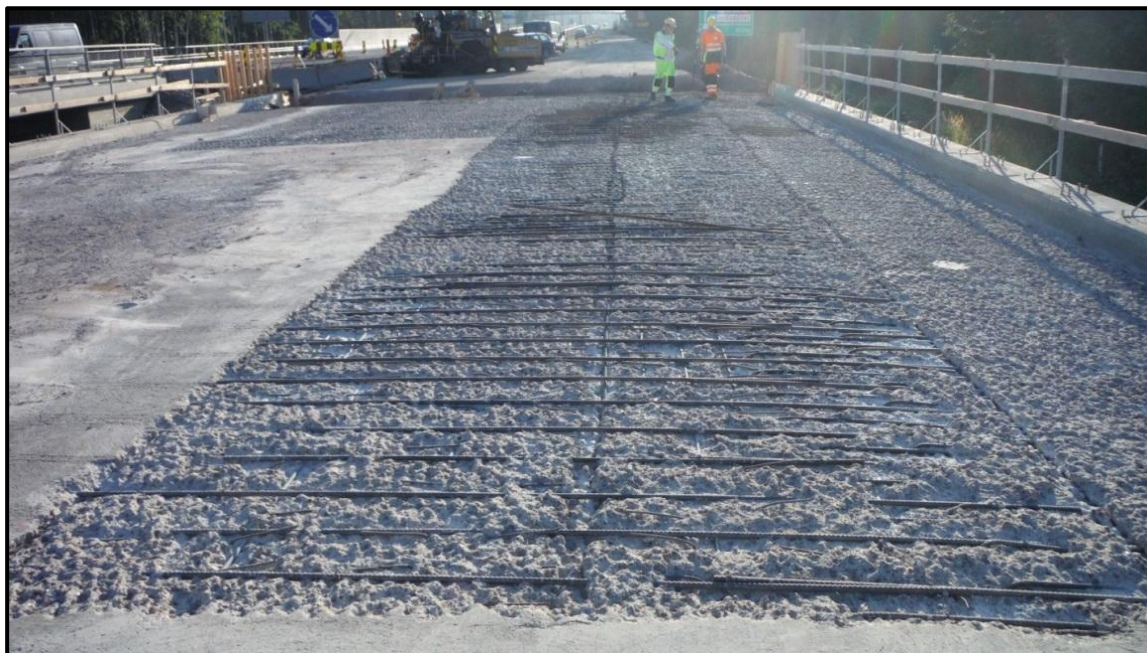
KUVA 39. Kansi vesipiikkauksen ja puhdistuksen jälkeen (Tarvainen 2013-07-29)

Kannen yläpinta kunnostettiin InfraRYL42310.2 ja SILKO-ohjeen 2.240 mukaisesti. Pintarakenteiden purkutyön jälkeen kannesta paljastui vanhoja epoksi paikkauksia ja bitumieristyksen jäämiä. (kuva 34). Aluksi sillan kansi tasovesipiikattiin suunnitelmien mukaisesti (kuva 33), mutta epoksipaikat ja bitumit eivät lähteneet irti kyseisellä menetelmällä. Kannesta päästiin kuitenkin ottamaan vetoko-
keet, jotta saimme jonkinlaisen käsityksen betoninvetolujuudesta. Otimme vetokokeita 12 kappaletta eripuolilta sillan kantta. (taulukko 9). Kun osa vetokokeista ei täyttänyt betonille vaadittavaa vetolu-
juuden arvoa, rajasin kannesta alueen (kuva 36), jossa betonin vetolujuus oli heikko ja vanhat epoksipaikat sijaitsivat. Päätimme piikata kannen vesipiikkausrobotilla (kuva 37) niin, että kovaa be-
tonia löytyi. Rajaamani alue vesipiikkausta varten oli n. 200m². Kannen piikkauksessa käytettävä te-
ho oli 1000 baria ja piikkaus syvyys vaihteli 3-6cm, riippuen kannen betonin kunnosta. Kansi oli

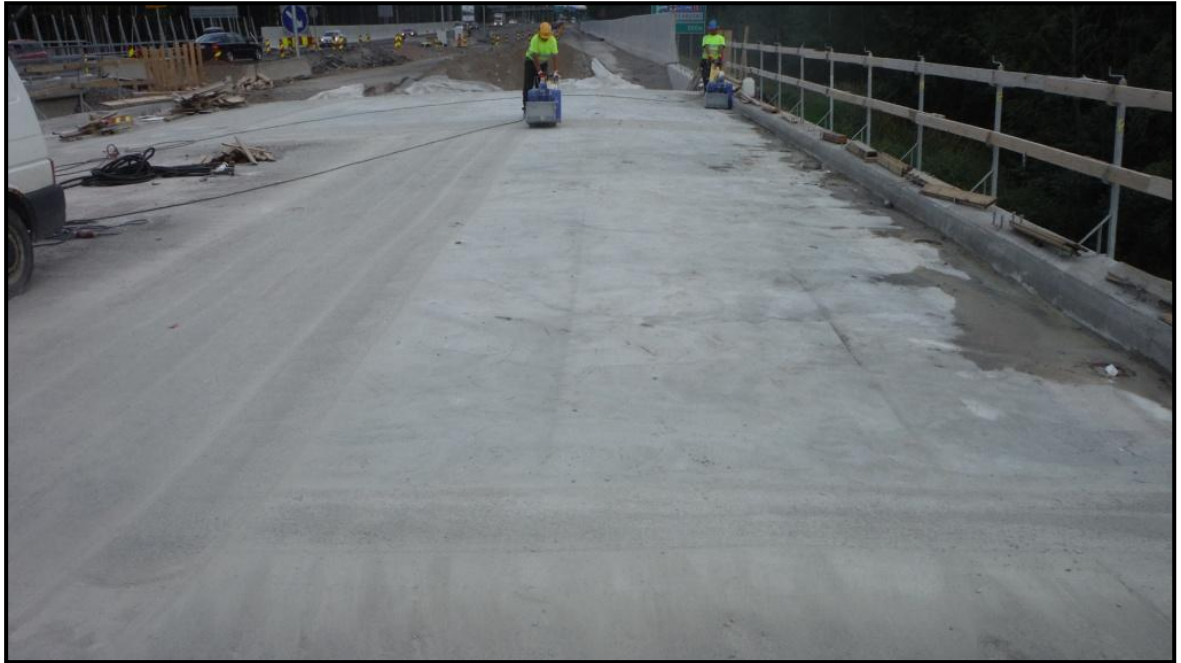
KUVA 42. Kannen jysintää lattia jysimellä (Tarvainen 2013-08-01)

Jysintä suoritettiin muutaman päivän kuluttua muotoiluvalusta. Jysimällä poistettiin betoninpinna- ta betoniliima, jotta betoni pääsi kuivumaan nopeammin. Epoksointia ei myöskään voida tehdä jollei betonia ole hiekkapuhallettu tai jysitty karheammaksi. (kuva 42.)

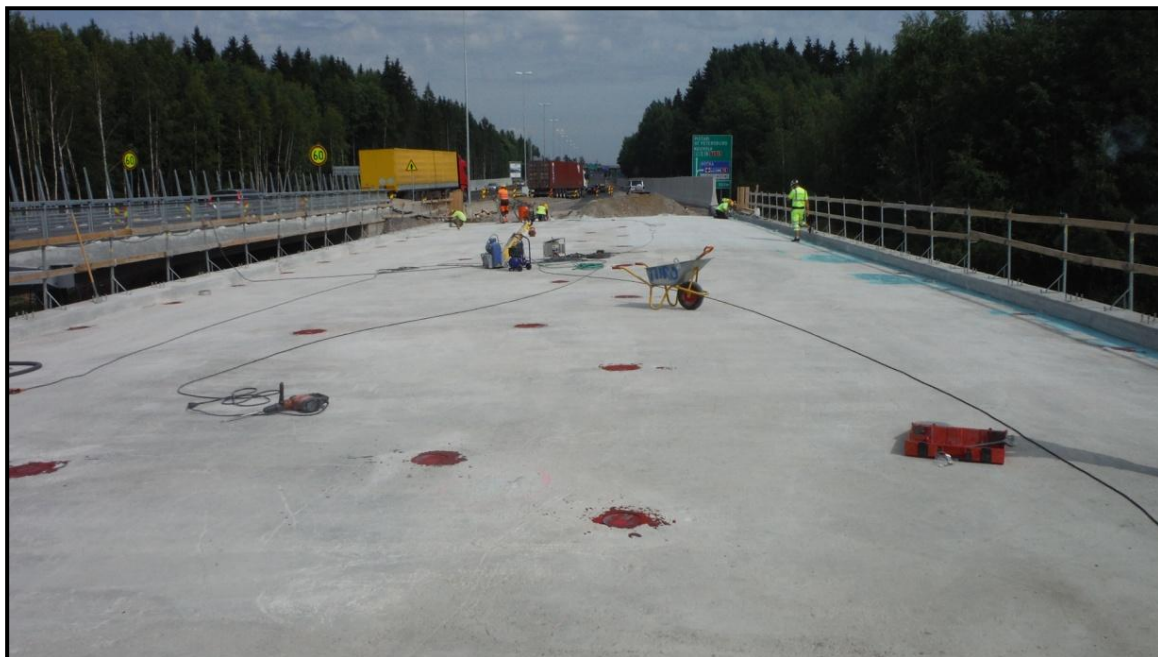
KUVA 43. Pintavesiputkien, tippuputkien ja reunakaatojen tekoa epoksilla (Tarvainen 2013-08-06)

Ennen epoksointia eristysalustan tasaisuus tarkistettiin 1,5 m pitkällä oikolaudalla, kansi puhdistettiin huolellisesti kaikista epäpuhtauksista, kuten pölystä ja öljystä. Tämän jälkeen kannesta otettiin kos- teusmittaukset. Koska kannen korjausvalu oli sen verran ohut, päätimme yhdessä tilaajan kanssa, että kannesta ei oteta koepaloja, vaan kosteudet mitattiin tramex pintakosteusmittarilla. Eristys alus- tan kunto tarkistettiin InfraRyl 42310.2 Eristysalustan vaatimukset mukaisesti. Eristysalustan kun- nosta tiedot kirjattiin betonipintojen tarkastuspöytäkirjaan (liite 2.) Ennen kannen epoksiivistystä asennettiin pintavesiputket ja tippuputkien lautaset ja samalla mahdolliset kannessa olevat kuopat täytettiin epoksin ja hiekan sekoituksella, jonka jälkeen tehtiin reunakaadot reunapalkilta kannelle päin. (kuva 43).

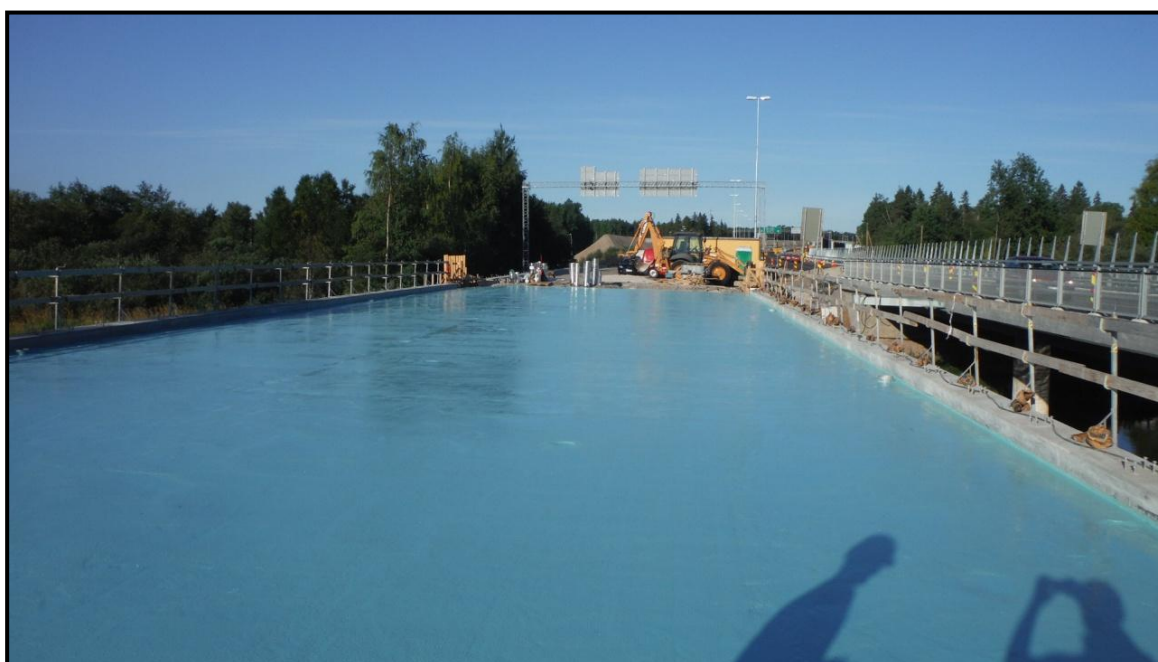
KUVA 44. Kansi epoksoitu kahteen kertaan (Tarvainen 2013-08-06)

Kun Pintavesiputket ja tippuputkien lautaset oli kiinnitetty, reunakaadot ja paikkaukset tehty, tehtiin kanteen kaksinkertainen epoksitiivistys. Epoksointi työstä täytettiin työnaikana epoksitiivistyspöytäkirjaa (liite 3), johon merkattiin työn aloitushetken päivämäärä, kellonaika, lämpötila, suhteellinen-kosteus, kastepiste ja alustan lämpötila. Työssä Käytettävä tiivistysepoksi oli Gremmler 1403R/1403 ja epoksoitavaa alaa kannessa oli yhteensä 668 m². Ensimmäisen kerroksen ainemenekki oli 0,85 kg/m² ja toisen kerroksen menekki oli 0,9 kg/m². Kun epoksi oli kuivunut ja ennen kuin kermieristystä voitiin alkaa laittamaan, epoksitiivistyksestä mitattiin vesitiiveys kipinäharavamenetelmällä (kuva 45) ja vetolujuus tartuntavetolujuuskoneella. Epoksitiivistyksen vesitiiveyden eristysvastuksen tulee olla jokaisessa mittauksessa vähintään 500 MΩ ja epoksitiivistyksen tartuntavetolujuuden betonipintaan vähintään 1,0 N/mm² ja keskimäärin 1,5 N/mm². Kipinäharavalla mitataan epoksin sähköneris-

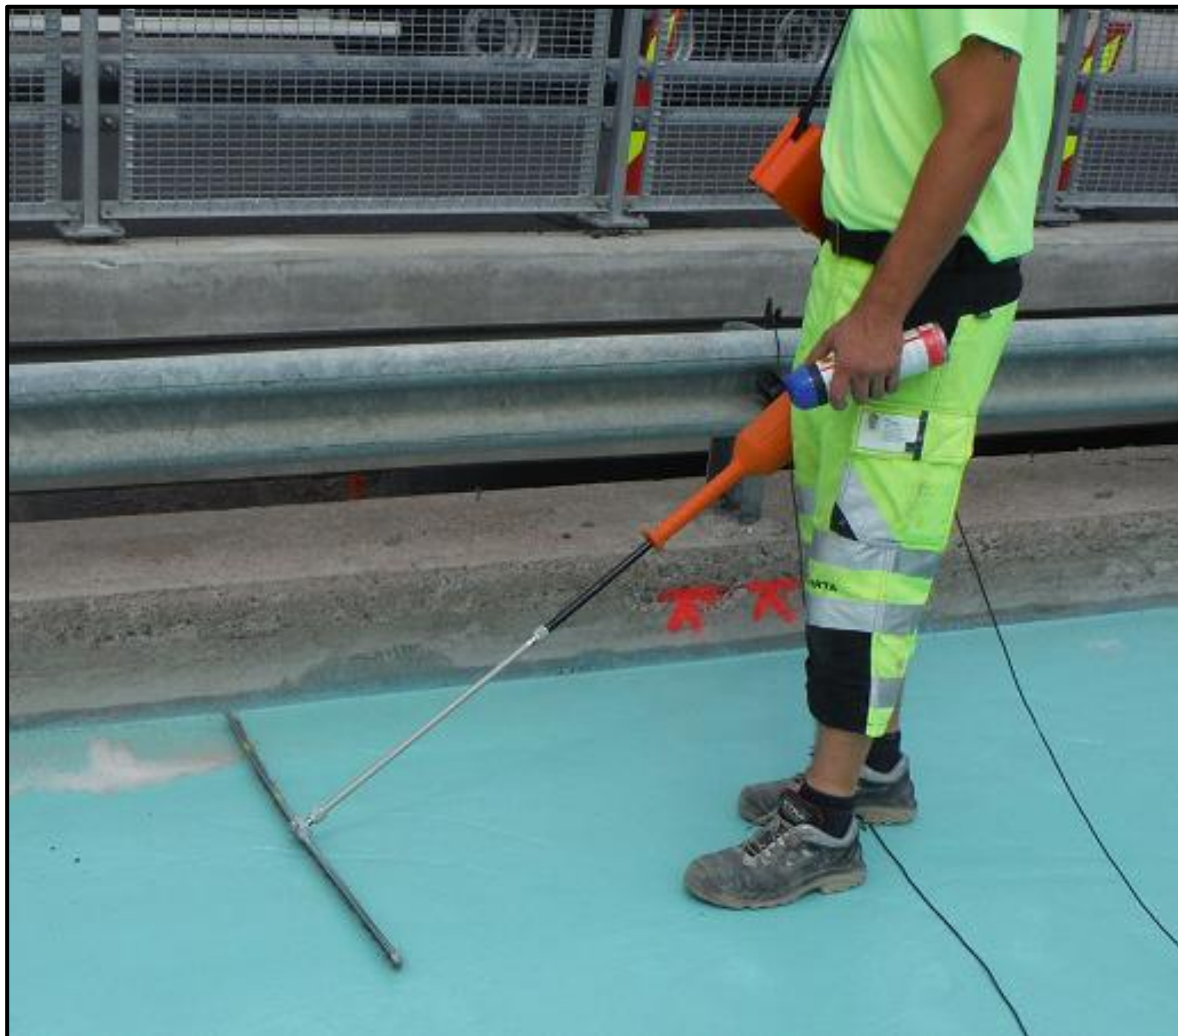
KUVA 45. Kipinäharava (Tarvainen 2013)

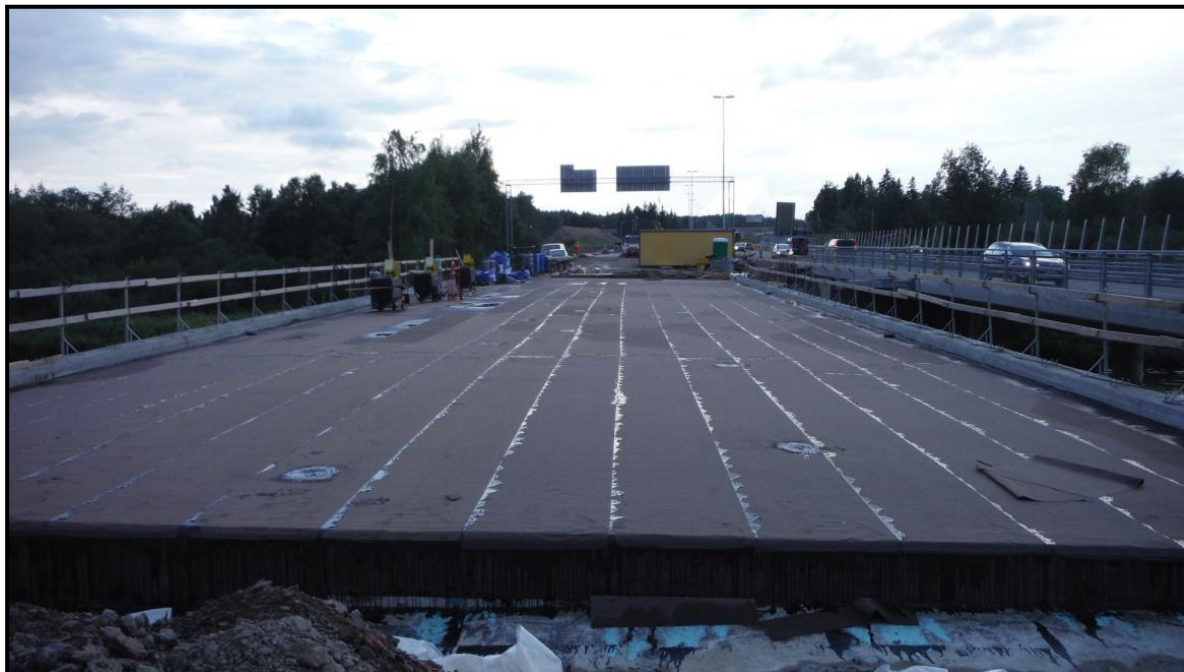
KUVA 46. Pohjakermi Icopal Siltapolar (Tarvainen 2013-08-12)

Epoksiivistyksen jälkeen sillan kanteen tehtiin kaksinkertainen kermieristys (InfraRYL 42310.3.2.1) mukaisesti. Kermieristystyöstä täytettiin työn aikana kermieristyspöytäkirjaa (liite 4), johon merkittiin päivämäärä, kellonaika, lämpötila, suhteellinen kosteus, kastepiste, alustan lämpötila ja kumibitumin lämpötila. Pöytäkirjaan merkittiin tiedot alussa ja lopussa, sekä neljän tunnin välein. Kermieristys tehtiin epoksi-pinnalle, joten myös kermieristettävä ala oli 668 m². Pohjakermin materiaali oli Icopal Siltapolar (kuva 46) ja pintakermi oli Icopal Siltapinta (kuva 47). Kermit asennettiin sillan pituus-suunnassa, niin että sivusaumojen limitys oli 100 mm ja päätysaumojen limitys 150 mm. Pinta kermi asennettiin myös pituussuunnassa niin, että sen saumat tulivat vähintään 100 mm erikohtaan kuin pohjakermissä. Molemmat kermit liimattiin kumibitumilla, jonka lämpötila levittäessä tuli olla 180 - 210 °C. Reunapalkin sisäreunalle, kermin päälle tehtiin 250 mm levyinen kaksinkertainen kumibitu-

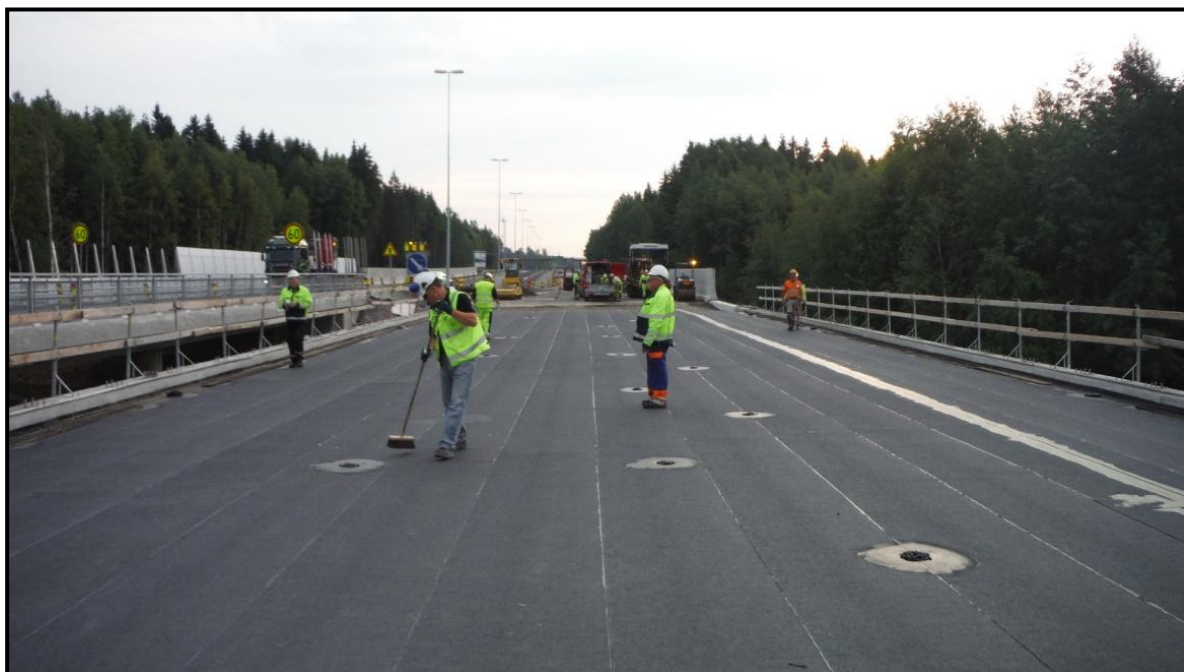
KUVA 47. Pintakermi Icopal Siltapinta (Tarvainen 2013-08-19)

misively, joka nousi reunapalkin sivupintaan 100 mm korkeudelle. Kumibitumisivelyt tehtiin koko sil-
lan matkalle. Valmiista kermieristyksestä otettiin tartuntavetolujuudet InfraRYL 42310.3.2.1:17–19
mukaisesti ja kermieristys suojattiin viikon kuluessa eristämisestä InfraRYL 42320.0 ohjeen mukai-
sesti.

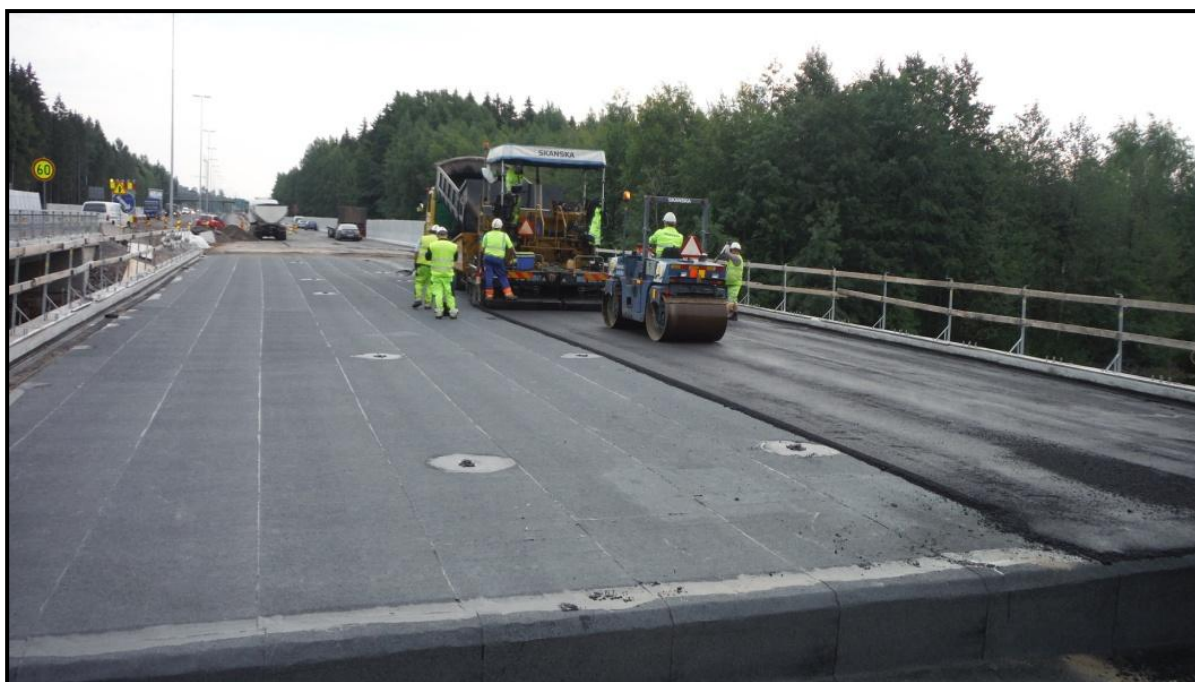
KUVA 48. Sillan kannen Asfaltointi (Tarvainen 2013-08-19)

Ennen asfaltointia sillan kanteen kermieristyksen päälle asennettiin salaojat, samalla tippuputkien lautasten päälle asennettiin ritalät, jotta ne eivät tukkiutuneet asfaltoitaessa. Kermieristyksen päälle asennettiin 20 mm paksu suojakerros asfalttikonista AB 5/50 (kuva 48) InfraRyl 42320 Yleiset laatuvaatimukset mukaisesti. Tämän jälkeen kun saimme muut sillan ympärillä tapahtuvat työvaiheet ja muut samalla kaistalla olevat sillat korjattua asensimme koko kaistalle asfalttikonipäällysteen AB 11/70 30 mm ja AB 16/120 50 mm.

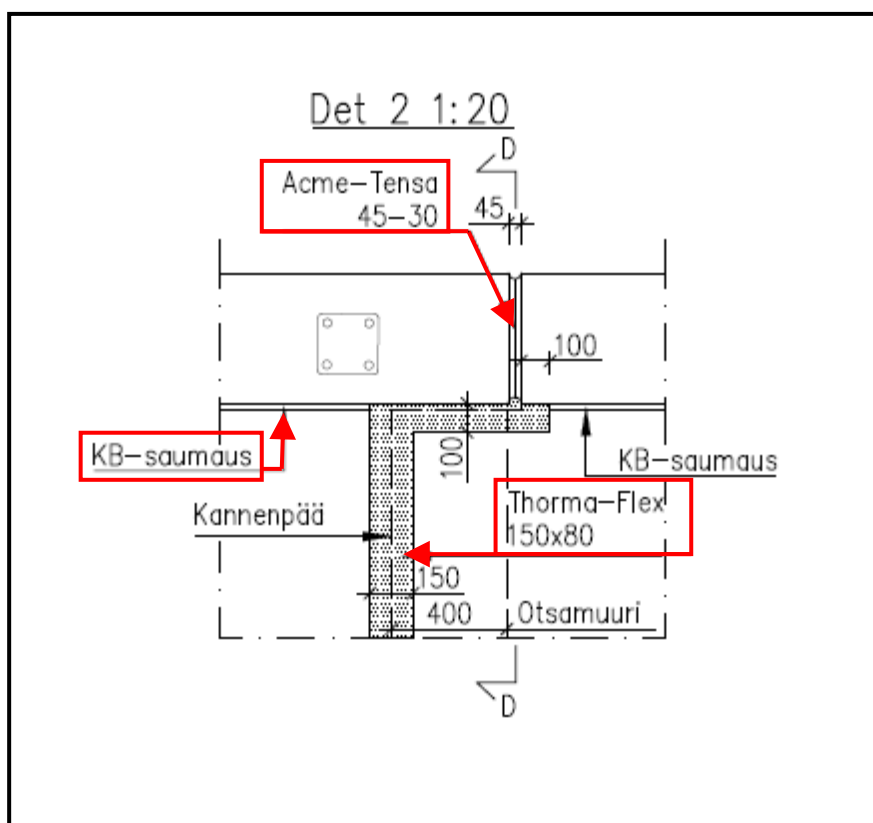
KUVA 49. Detaljikuva liikuntasaumoiista (KaS-821, Korjauspiirustus 2)

Kannen päihin päällysteeseen tehtiin elastiset liikuntasaumat Thorma Flex 150x80 mm. Kannen reunapalkin ja maatuen reunapalkin saumat tiivistettiin Acme-Tensa 45 - 30 saumanauhalla. Liikuntasaumojen varaukset sahattiin asfalttipäällysteeseen timanttisahalla, jonka jälkeen ne täytettiin Thorma Flex bitumin ja sepelin seoksella. Saumat tehtiin jo liikenteen ollessa sillalla, joten saumat tehtiin kaista kerrallaan niin, että liikenne kulki toista kaistaa ja työtä tehtiin puoleen väliin kantta, jonka jälkeen liikenne siirrettiin toisinpäin ja tehtiin toinen puoli sillasta. Samalla reunapalkin sisäreunaan tehtiin kumibitumisäuma asfalttoinnin yhteydessä tehtyihin varauksiin. (kuva 49.) Liikuntasaumat asennettiin SILKO 2.732 ohjeen mukaisesti.

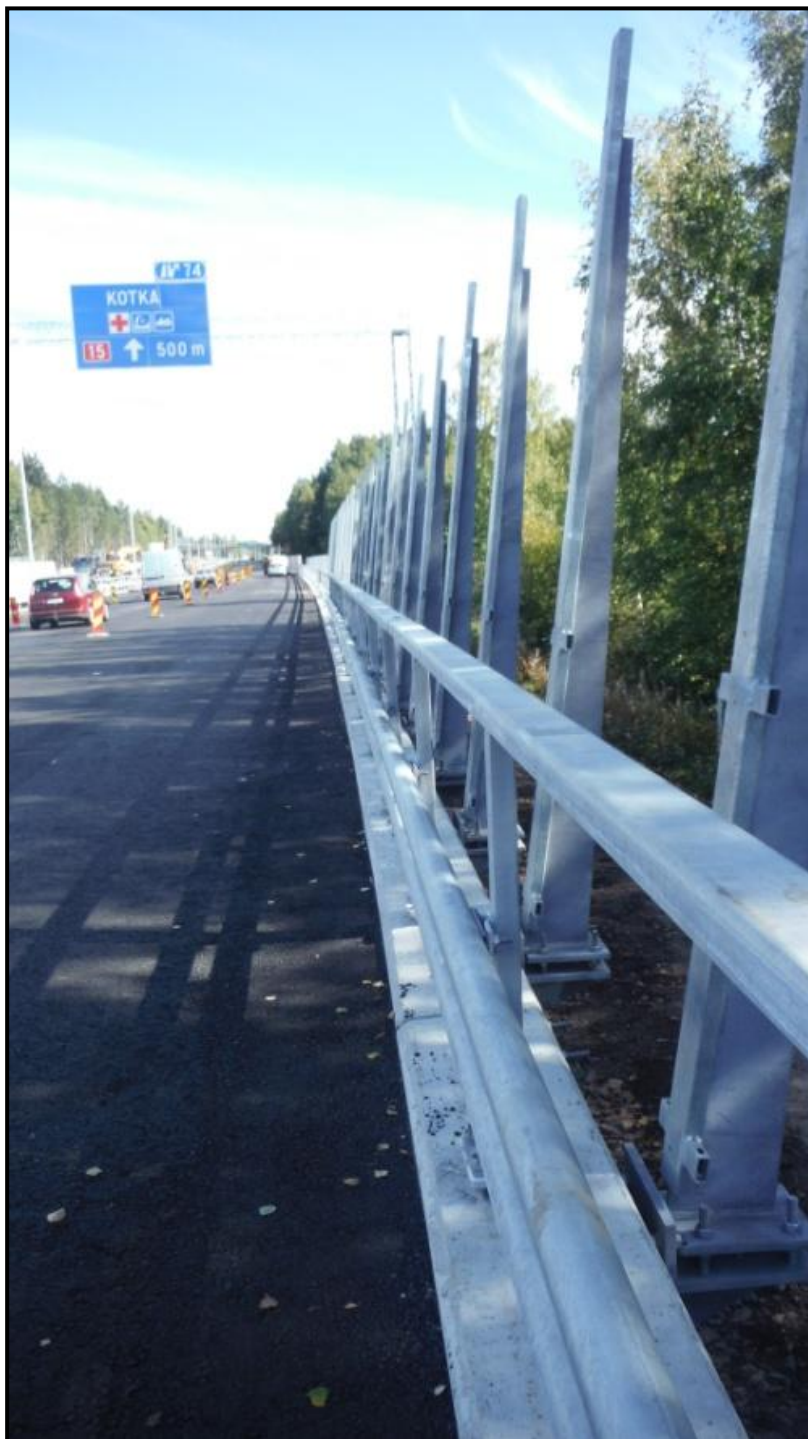
KUVA 50. H2-kaide ja K2-meluseinän tolpat (Tarvainen 2013-09-03)

Sillan molemmille reunoille asennettiin korkea harva H2-sillankaide 2-putkijohteella. Kaidepylväät tulivat reunapalkin päälle sillan pituussuunnassa keskeisesti. Kaidepylväät asennettiin 2 m:n jaolla. Ensimmäiseksi pystytettiin kaidepylväät, jotka asennettiin pulttiryhmiin silmämääräisesti oikeaan korkoonsa asennettujen muttereiden varaan. Tämän jälkeen kaiteiden yläjohteet, välijohteet, lumiverkot ja muut osat nostettiin paikoilleen kuorma-auton Hiab nosturia apuna käyttäen. Kun osat olivat paikoillaan, ne säädettiin oikeaan korkoon, linjaan ja vaadittuun kireyteensä. Tämän jälkeen kaiteiden juuret valettiin. Juurivaluun käytettiin SILKO-hyväksyttyä Sto Crete TV 304 Mineraalista juotoslaastia. Juurivalut tehtiin valmiilla juurivaluun tarkoitetuilla muoteilla. reunapalkin yläpinta kasteltiin, jonka

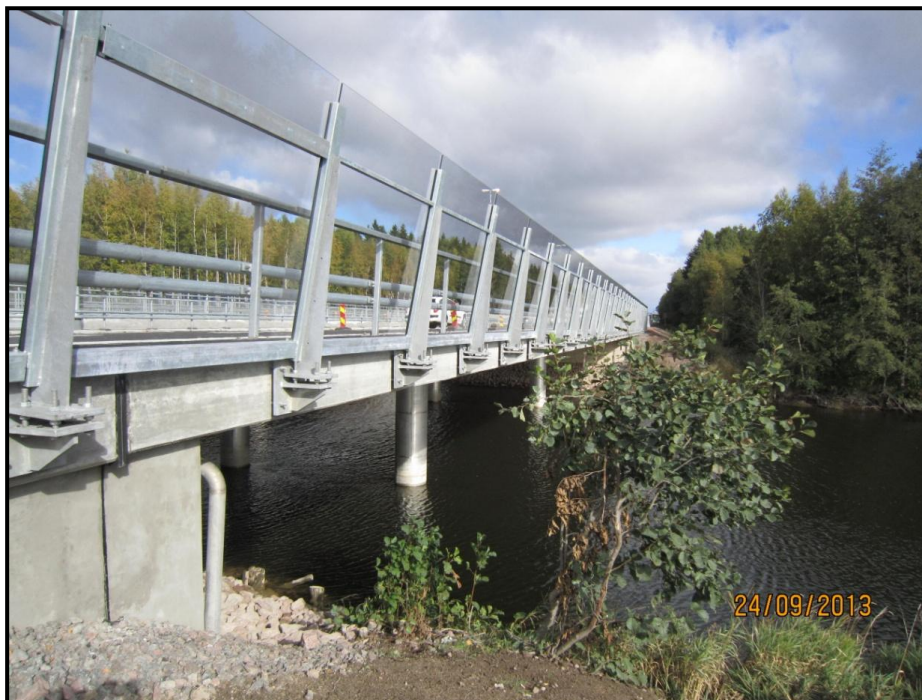
KUVA 51. Valmis meluseinä. (Laamanen 2013-09-24)

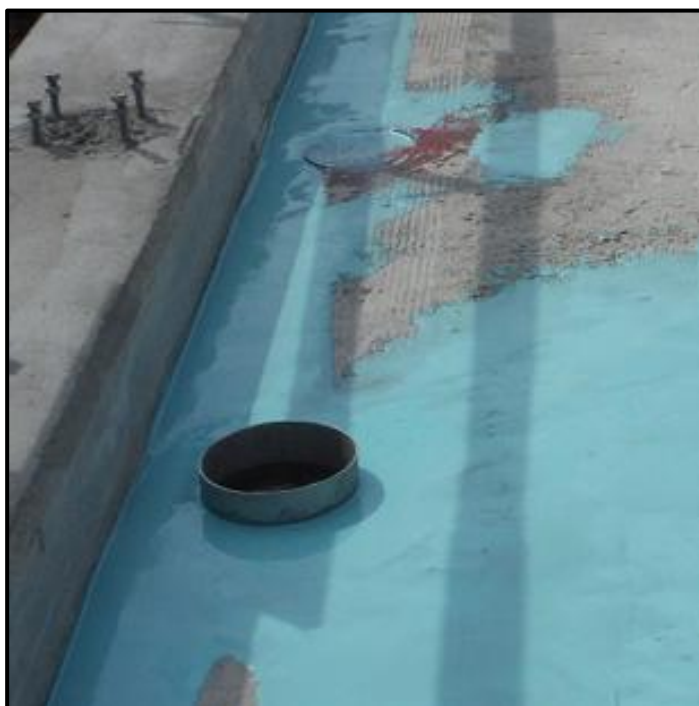
KUVA 52. Pintavesiputki ja tippuputken lautanen
(Tarvainen 2013-08-06)

Uudet tippuputket ja pintavesiputket asennettiin SILKO 2.611 ohjeen mukaisesti. Tippuputkille poratut reiät puhdistettiin pölystä ja roskista, jonka jälkeen uudet tippuputket siveltiin Mapepoxy L 2-komponentti liimalla ja asennettiin paikoilleen. Liima kuivuu nopeasti, joten liimaseosta tulee tehdä pienissä erissä. Tippuputkien lautaset ja pintavesiputket kiinnitettiin Gremmler 1403R/1403 epoksi-massalla reunakaatojen teon yhteydessä. (kuva 52).

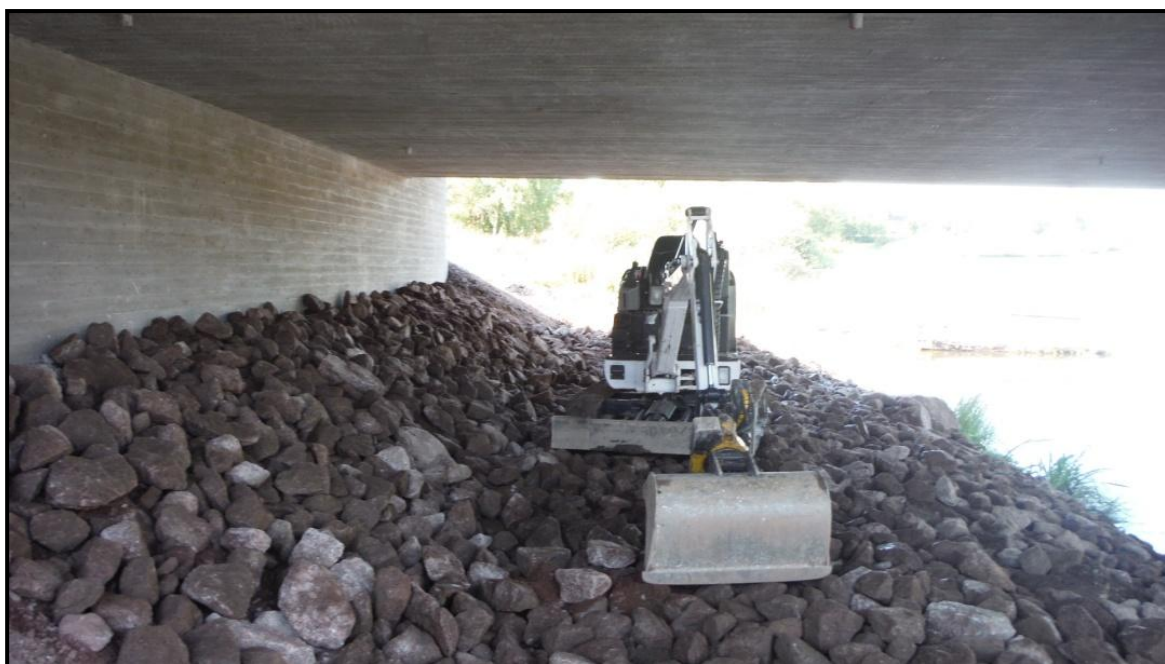
KUVA 53. Kiviheitokkeen tekoa minikaivurilla (Tarvainen 2013-08-20)

Sillan etuluistat olivat aikaisemmin sora-/hiekkapintaiset, joten Etuluiskiinkin tehtiin veden kuluttavan vaikutuksen ehkäisemiseksi kiviheitokeverhous. Kiviheitokkeen paksuus oli vähintään 300 mm. Toimme kuorma-autolla kivet sillan päytyyn, josta kivet asennettiin paikoilleen minikaivinkoneella. Minikaivinkone oli kätevin vaihtoehto tähän tarkoitukseen, sillä käsin työ olisi ollut liian työläs ja hidasta, eikä isompi kone ei olisi mahtunut sillan alle. (kuva 53.)
