**VANHAN NAVETAN MUUTTAMINEN
ASUINRAKENNUKSEKSI**

Opinnäytetyö

Sari Hyvärinen

2014

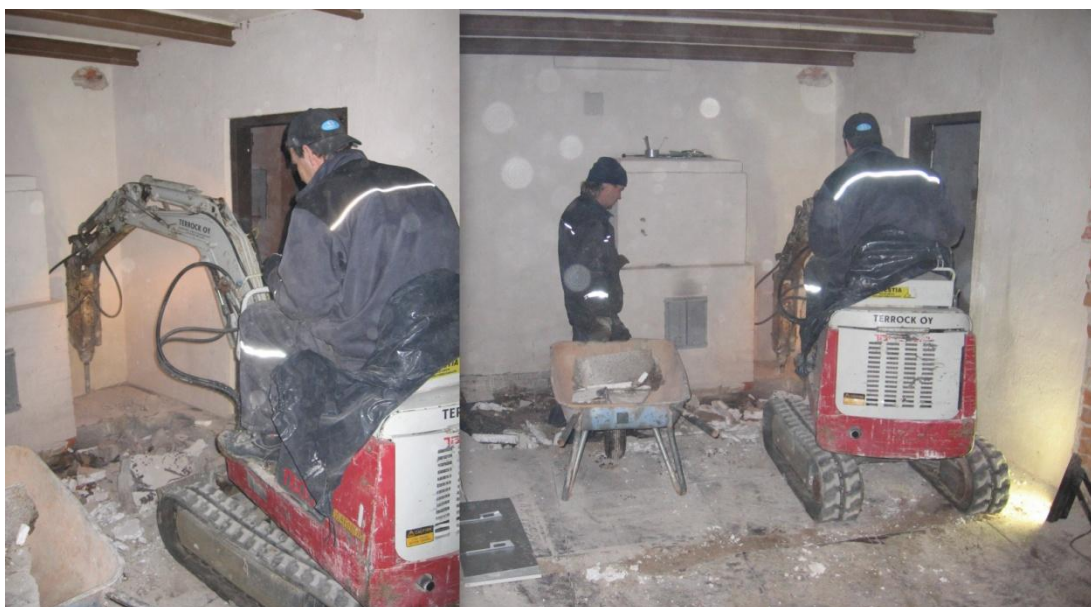
Kuvio 14. Betonilattian poisto timanttikoralla (Paunila 2014)

Paunilan kohteessa purettiin ensimmäisenä lähes kaikki eläinsairaalaa varten rakennettu (kuvio 12). Katosta poistettiin huonokuntoinen peltikate, sekä vanhat päreet ja tilalle asennettiin konesaumapeltikatto (kuvio 13). Betonilattia, joka oli valettu eläinsairaalaa varten, irrotettiin timanttisahalla neliön levyinä pois (kuvio 14). Tuolloin selvisi, että hiekkakerrosta riitti syvälle ja pohjalla oli vielä kolme kerrosta tiiliä, joten maata kaivettiin pois kaiken kaikkiaan 80 tonnia ja samalla poistettiin myös vanhat viemäröinnit. Kaivamisessa käytettiin apuna pientä kaivinkonetta, jossa telat saatiin vedettyä sisään, jolloin se mahtui kulkemaan hyvin oviaukosta (kuvio 15). Kaikki kevyet väliseinät ja kaksi tiiliseinää purettiin (kuvio 16). (Kujala 2008; Paunila 2014.)

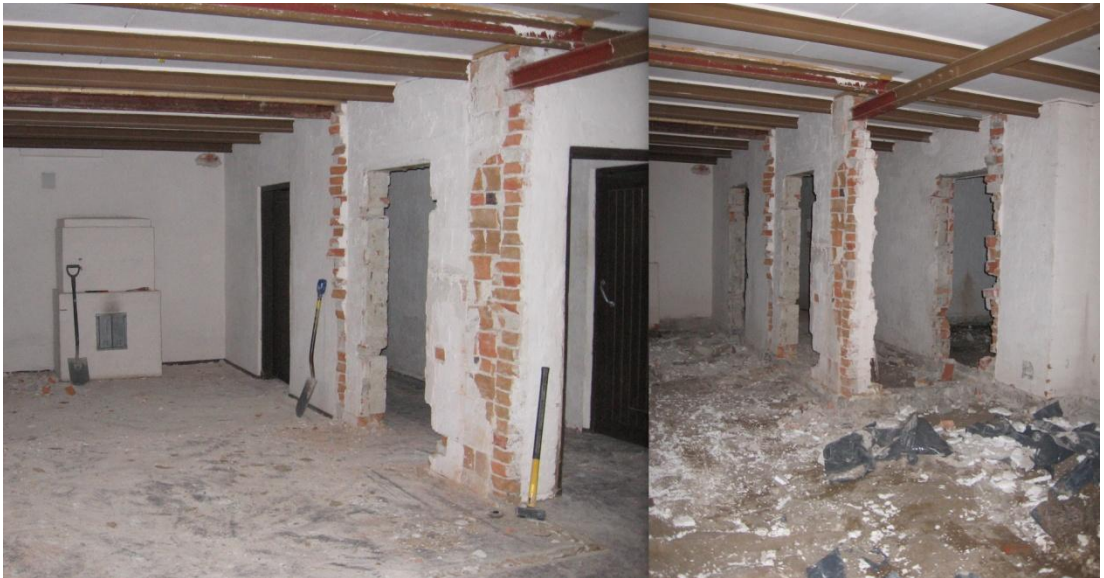
Kuvio 16. Käytävän oviaukon ja tiiliseinän purkamista (Paunila 2014)

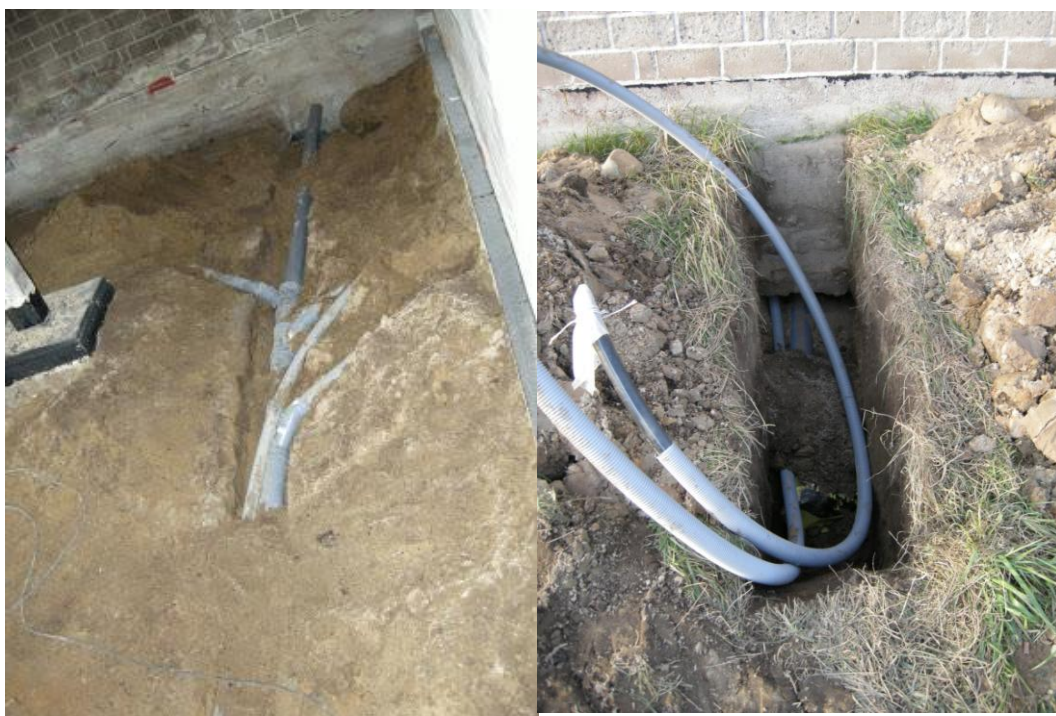
Kuvio 18. Viemärointiä ja ulkoseinän alitus (Navetasta koti)

Ensimmäisenä Hintsalan navetassa väliseinä- ja pylväsanturoihin valettiin pikeä, jottei kosteus pääse nousemaan niihin (kuvio 17). Ulkoseinien sivut kaiveltiin anturaan asti auki ja kivijalkaa vasten asennettiin 70 mm uretaanilevyt (styrofoam-levyt), joka ylettyi anturasta lattian pintaan asti. Ulkoseinistä mahdollisesti löytyvät kylmäsilat pyrittiin katkaisemaan. Viemäriputkitus tehtiin perusmaahan. Ulkoseinän alitus tehtiin anturan alitse perusmaahan ja kaikki viemäriputket kaivettiin väliseinien alitse eri huoneisiin (kuvio 18). Eristettyyn tiiliseinään piti muutamia kohtiin porata reikiä vesijohdoille ja viemäriille. Kivijalan vahvuus on noin 35 cm ja betonin joukkoon on sekoitettu isompia kiviä, joten poraaminen oli vaikeaa, vaikka käytössä oli melko tehokas poravasara ja timanttipora. Viemärointinä on kaksoisviemärointi, jossa ruskeat WC:n huuhteluvedet johdetaan umpisäiliöön ja harmaat jätevedet, kuten suihku, -keittiö, -pyykinpesuvedet johdetaan maahanimeyttämöön. Hintsalan mukaan ”tässä järjestelmässä puhdasta vettä säästyy, harmaavesi-imeytys on pitkäikäinen ja edullinen ratkaisu, huolto tarvetta ei ole kunhan sakokaivon tyhjentää kahden–kolmen vuoden välein. Poiskuljetettavia ja erikseen puhdistettavia jätevesiä syntyy vähän. Systemi on huomattavasti halvempi ja varmempitoiminen kuin jätevesipuhdistuslaitokset. Ja jätevesimaksuissa säästää eikä tarvitse ostella mitään kemikaaleja. Ja mikä tärkeintä, luontoon pääsee vähemmän ravinteita. Umpisäiliön tavaran voisi käyttää lannoitteeksi kalkkistabiloinnin jälkeen. Tai sen voisi kompostoida.” (Navetasta koti.)

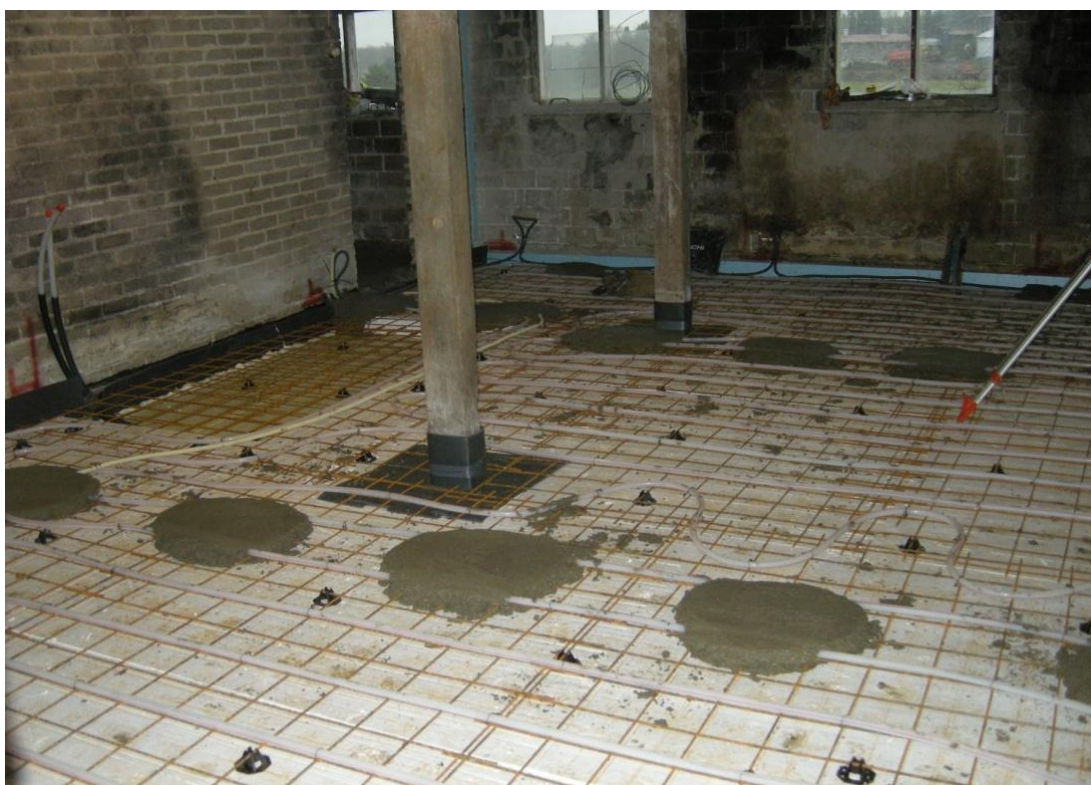
Kuvio 22. Lattiaeristysputket, teräsverkotus ja ensimmäiset valut (Navetasta koti)

Tasoitettuun maalattiapintaan levitettiin suodatinkangas ja sen päälle kapillaarikatko-sepeli. Sepeli saatiin sisälle navettaan hihnakuljettimella, joka sijoitettiin takaovelle. Siihen lastattiin kauhalla soraa ja se kulkeutui sisälle, josta sora levitettiin laipiolla ympäriinsä ja tasoitettiin (kuvio 19). Sen jälkeen levitettiin EPS-lattiaeristyslevyt lattiaan (kuvio 20). Tässä vaiheessa sisälle nostettiin myös liimapuupalkki, joka kannattelee matalan navettaosan kattoa (kuvio 21). Lattiaeristyksen päälle tuli teräsverkko ja lattialämmitysputket, jonka jälkeen valettiin lattia (kuvio 22). Myöhemmin päälle asennettiin lattiamatto (kuvio 23). (Navetasta koti; Hietala 2014, 18.)

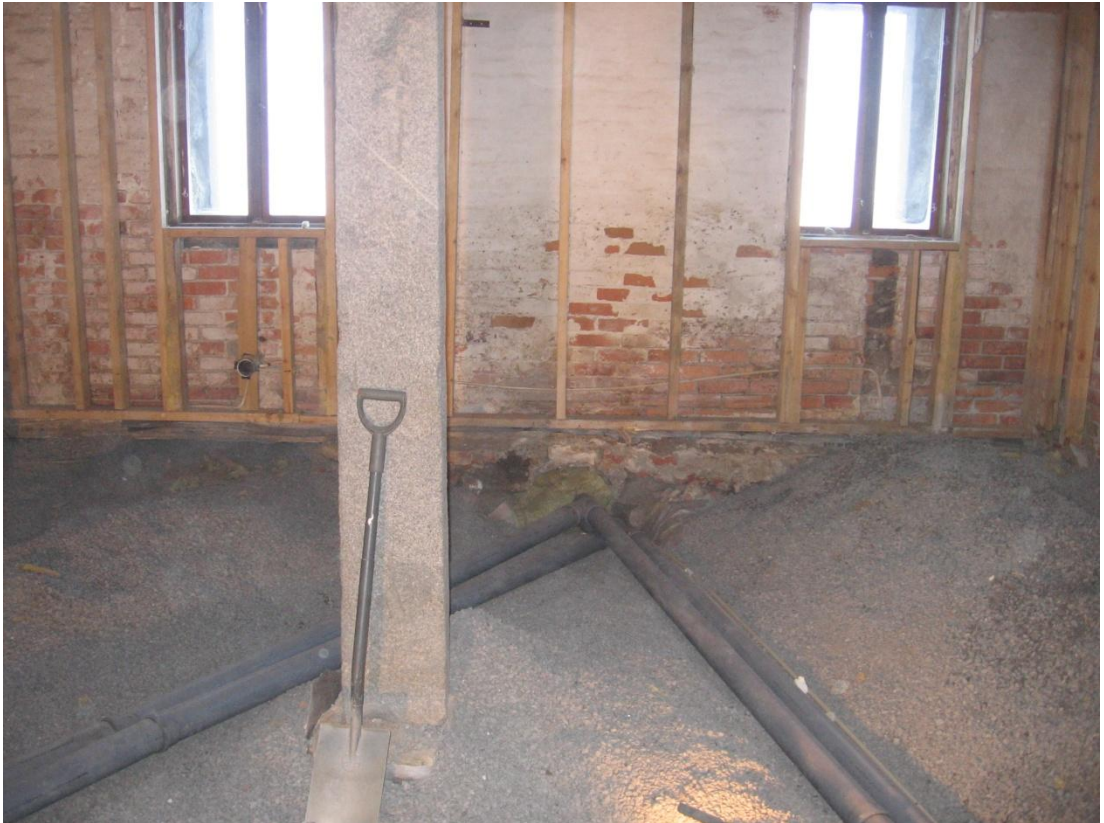
Kuvio 24. Ulkoseinässä yksi läpivientiaukko viemäriputkille (Paunila 2014)

Paunilan navetassa lattiasta kaivetun maan tilalle vaihdettiin kapillaarisora. Viemäröinniksi rakennettiin normaali asuinrakennuksen vaatimuksia ja nykyisiä asetuksia vastaava viemärijärjestelmä. Kiviseinässä oli vain yksi läpivientiaukko valmiina maanpinnan alapuolella, joten kaikki viemäröinnit kaatoineen piti saada sitä kautta ulos (kuvio 24). Lattiaeristysten laittaminen seinän vierellä oli hankalaa, koska kantavienseinien anturat ulottuivat seiniä leveämmälle. Koska huonekorkeutta ei haluttu muuttaa, styroxisten lattiaeristyslevyjen kanssa piti vain taiteilla, että ne saatiin onnistuneesti asennettua. Seuraavana asennettiin käyttövesi ja lattialämmitys ja päälle betonivalut (kuvio 25). Lattiat pinnoitettiin myöhemmin keraamisilla laatoilla (kuvio 26). (Paunila 2014.)

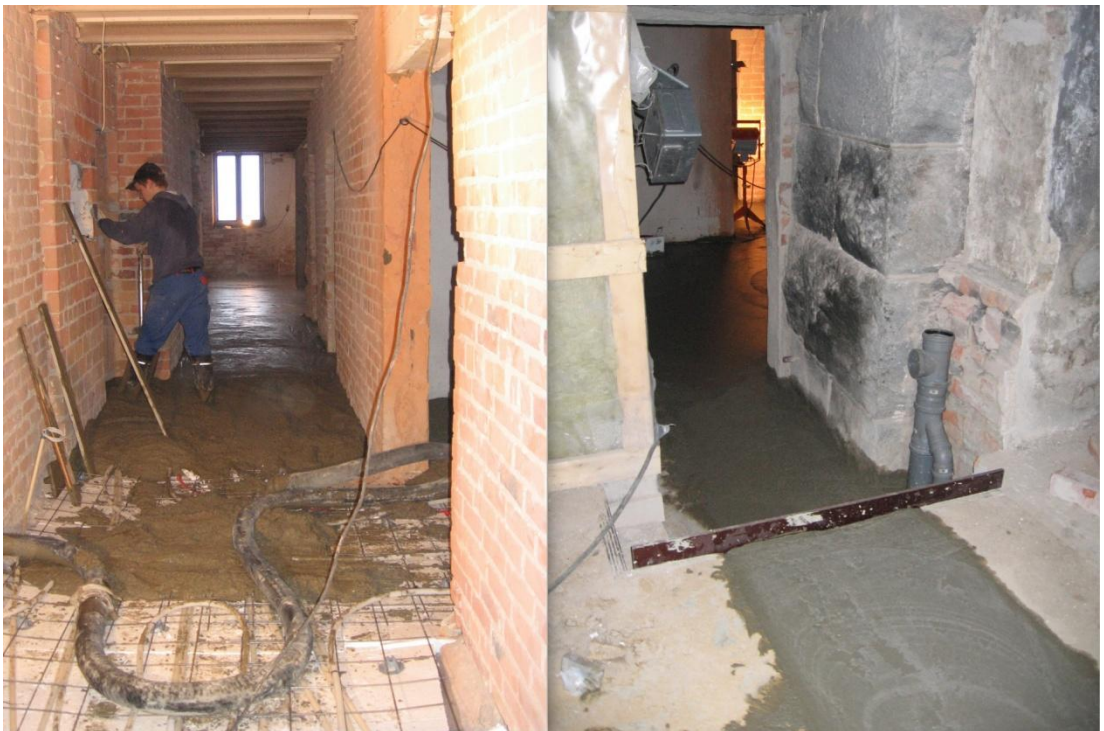
Kuvio 25. Lattialämmitysputket ja betonin valu (Paunila 2014)

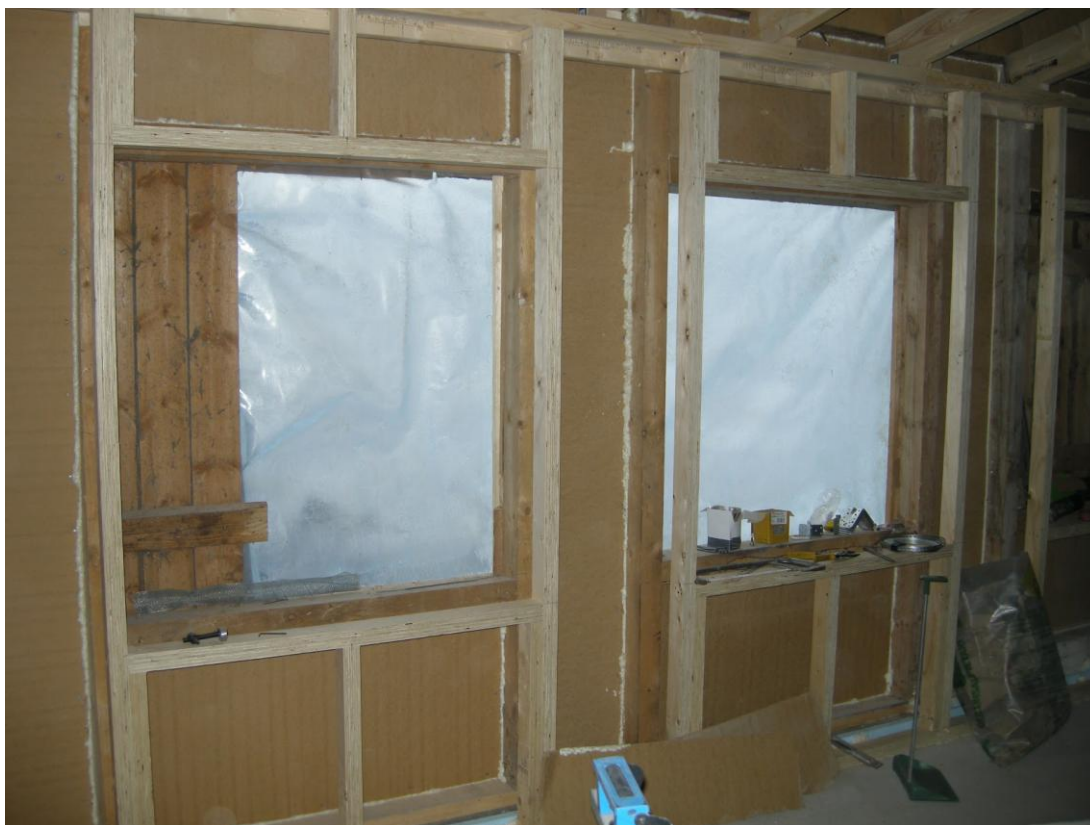
Kuvio 27. Uusi koolaus puuseinän kohdalla (Navetasta koti)

Hintsalan navetassa ulkoseinien sisäpuolelle, puuseinän kohdalle, tehtiin uusi koolaus (kuvio 27), joka oli kokonaan irti vanhoista rakenteista, ensinnäkin siksi, että vanha seinä oli kiero ja kallellaan sekä vanha koolausjako oli epätasainen ja toiseksi kylmäsiltoja ei pääse syntymään. Tuulensuojalevy tehtiin paloista vanhan rungon väliin, jottei ulkovuorausta tarvinnut purkaa, ja kaikki levytyksen saumat tiivistettiin vaahdolla. Tiiliseinien kohdalle tehtiin myös uusi koolaus lisäeristettä varten ja ikkunoille saatiin samalla leveät penkit (kuvio 28). Seinien alaosat sekä ovien ja ikkunoiden pielet lisäeristettiin vielä uretaanilevypalasilla. Tässä vaiheessa tehtiin uusia ikkuna-aukkoja keittiöön ja kaikkia ikkunoita korotettiin ja ikkunat vaihdettiin (kuvio 29). Sähkömies kävi asentamassa sähköt, jonka jälkeen seinät eristettiin puhallusvillalla (kuvio 30). Vanhaan saunaan on joskus tehty pintaremontti, ja se oli melko hyvässä kunnossa valmiiksi. Lattiaan laitettiin lisäeristystä ja betonin päälle laitettiin kosteuseristys ja laatoitus. Vanhat paneelit seinistä ja katosta hiottiin ja käytettiin uudestaan. (Navetasta koti; Hietala 2014, 18, Hintsala 2014.)

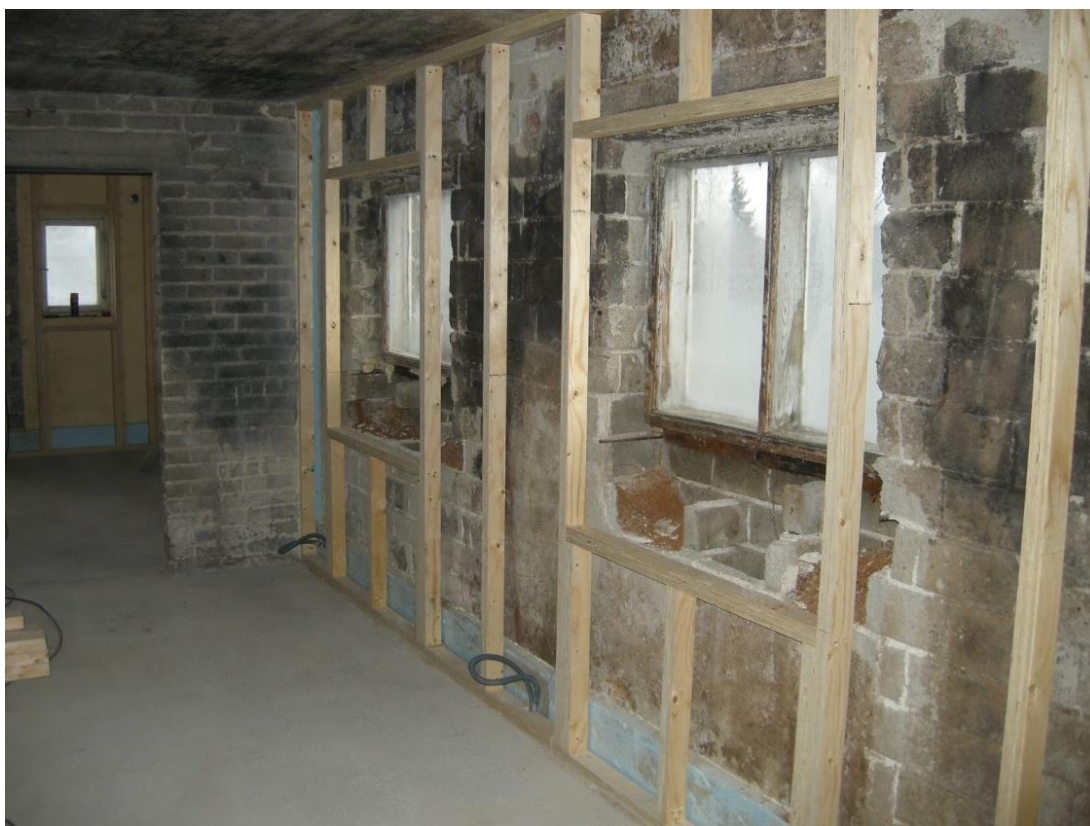
Kuvio 28. Uusi koolaus tiiliseinän kohdalla eristystä varten (Navetasta koti)

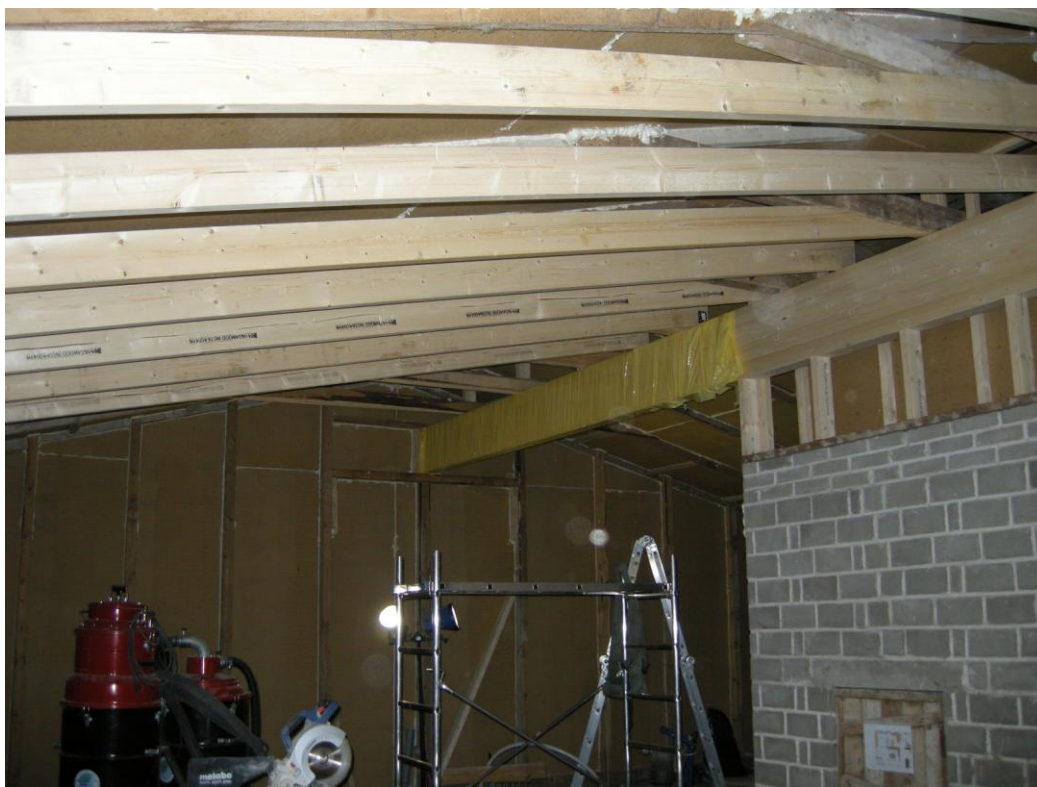
Kuvio 31. Vinokatto (Navetasta koti)

Keittiöön, eteiseen ja vessaan tuli vinokatto, jolloin huoneisiin saatiin ilma-
vuutta ja tilantuntua. Harjan kohdalla huonekorkeudeksi tuli noin 3,5 metriä.
Katon harjalinjaa ja lapetta tunkattiin suoraan ja harja tuettiin pystyillä liima-
puupalkin päältä ja lape tuettiin uusiin alajuoksuihin (kuvio 31). Vanhaan
aluslaudoitukseen jätettiin tuuletusväli ja tuulensuojalevytys, puhallusvilla
sekä ilmansulkupaperi asennettiin alakautta ja pintaan sahapintainen pontti-
laudoitus, joka maalattiin valkoiseksi (kuvio 32). Karjasuojan, eli nykyisen
tuvan kohdalle, ja pukuhuoneen betonikattoihin ruiskutettiin rappaus, joka toi
esille vanhan betonilaudoituksen kuvioinnin (kuvio 33). (Hietala 2014, 18.)

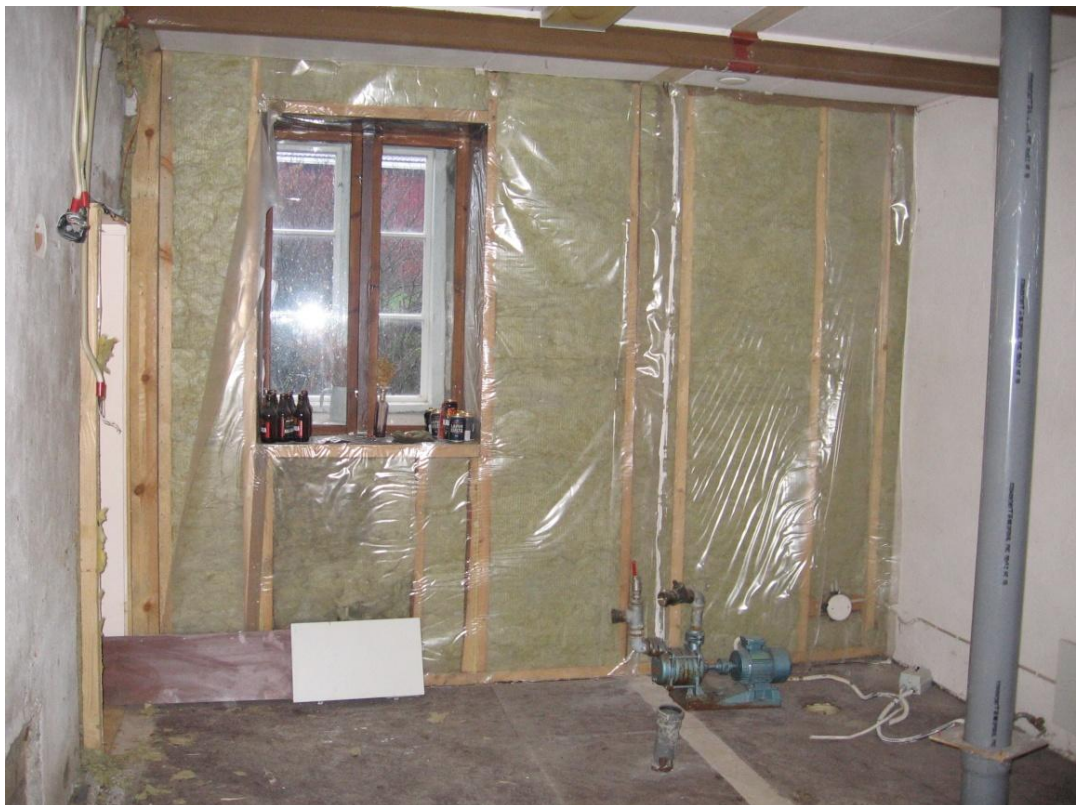
Kuvio 39. Villat seiniin (Paunila 2014)

Paunilan navetan seinät eristettiin ja levytettiin uudestaan, koolaukset pysyivät suurimmaksi osaksi samoina (kuvio 39). Kantavien tiiliseinien lohkeilleet rappaukset sekä kaikki ovet ja olohuoneessa sijaitseva graniittipylväs hiekkapuhallettiin (kuvio 40). Palotarkastaja kävi tutkimassa vanhan takan kunnon, jonka jälkeen muurari purki siitä osan, koska hormi oli päässyt sortumaan osittain, ja korjasi sen entiselleen (kuvio 41). Sauna ja pesuhuone rakennettiin. Vanhat ikkunat ja ovet kunnostettiin. Vanhoissa takorautasaranaisissa lautaovissa oli niin paksusti pakkeliä ja maalia, etteivät ne näyttäneet enää puuovilta, joten niistä puhallettiin puunsyyt näkyville. Oman haasteensa ovien ja karmien paikoilleen laittamiselle teki se, että ovet olivat erikorkuisia, mutta tarkan numeroinnin avulla ne saatiin kuitenkin omille paikoilleen kunnostamisen jälkeen. Ovet ja katossa olevat rataiskot maalattiin mustiksi. Sisäkattoihin jätettiin eläinsairaalaan varten rakennetut levytykset, ja niiden päälle asennettiin paneloinnit rataiskojen väliin (kuvio 42). (Niskala 2007; Paunila 2014.)
