Laura Ikonen REKV18 SP

SUKELTAJANPUMPUN JA NOKKA- KÄRRYN KONSERVOINTI JA RESTAU- ROINTI

Luetteloimattoman esineen ”einon” vieminen mu-
seon kokoelmiin

Opinnäytetyö

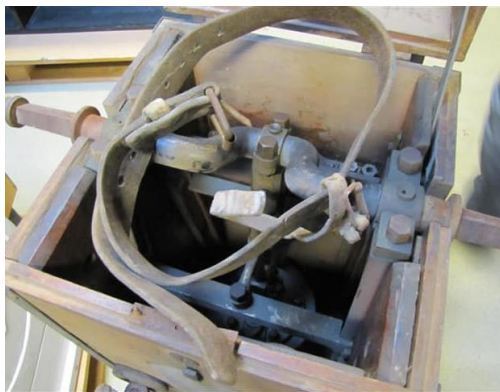
Kuva 8 Sukeltajanvyö pumpun sisällä
(Ikonen 2021)

Kun pumpua käytiin katsomassa museokeskuksella 30.9.2021 pumpun sisällä oli sukeltajanvyö (kuva 8). Objektien saapuessa koululle sukeltajanvyö oli poistettu pumpun sisältä. Sen sijaan pumpun mukana tuli laatikollinen ruuveja, muttereita ja työkaluja (kuva 9).

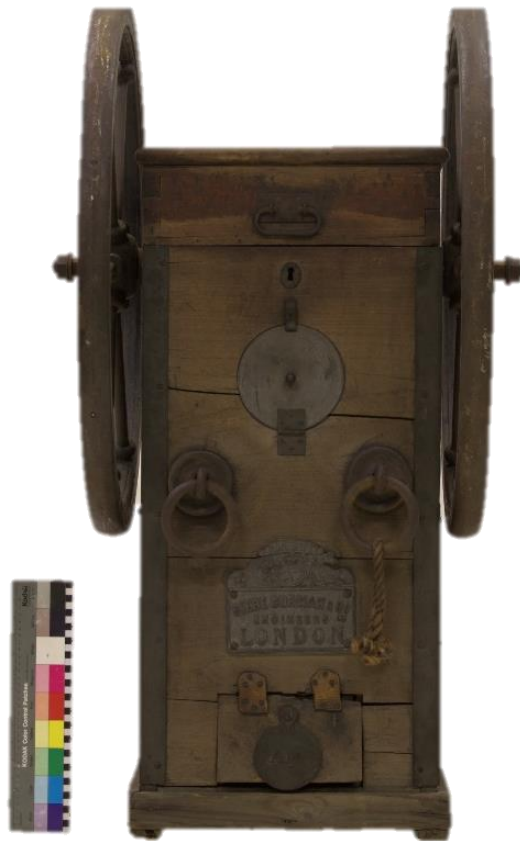
Kuva 10 Sukeltajapumppu edestä saapumishetkellä (Ikonen 2022)

Sukeltajapumpun valmistenumero on 3961. Pumpun kansi on tasainen. Kansilevy on kiinnitetty puunauloin kanteen. Pumppu on valmistettu teakista ja käsitelty sellakalla (kuva 162 liitteessä 3/6). Sisäosassa on kaksi kerrosta sellakkaa ja ulko-osassa kolme. Pumpussa käytetyiksi metalleiksi mainitaan valmistetiedoissa Admiral gunmetal ja brass (kuva 7). Suomeksi käännettynä metallien nimet ovat valurauta ja messinki. Pumpun korkeus on 970 mm ja leveys 440 mm. Pumpusta puuttuu kammet, joilla laite toimii. Kansi on lukittavissa. Kannessa etuosassa on kahva, jolla pumpun kansi on mahdollista nostaa ylös (kuva 10).

Mittariston tyyppi on brittiläinen. Mittaristoa suojaa käsin leikattu lasi ja pellistä valmistettu kansi. Etuosassa on koristeellinen valmistekilpi, jossa lukee: Patented, Siebe Gorman Co. Ltd, Engineers, London. Etuosassa alhaalla sijaitsee luukku pumpun ilman ulostuloaukon kohdalla. Luukku on kiinnitetty naulatuin nahanpaloin runkoon. Luukussa on ilmaputken suojana messinkinen ruuvilla kiinnitetty luukku, jossa lukee Air.

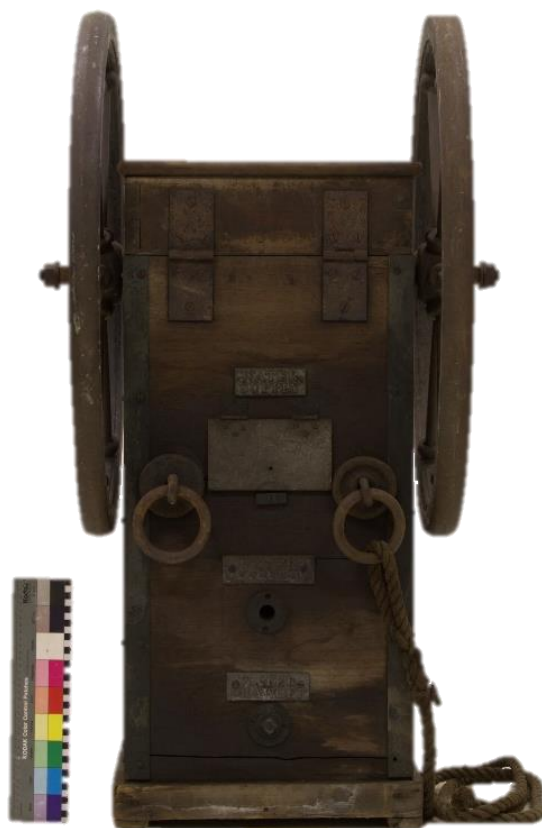
Kuva 11 Sukeltajanpumpu takaa saapumishetkellä (Ikonen 2021)

Pumpussa on kiinni neljä rautaista kantolenkkiä. Kahteen kantolenkkiin on punottu köysi kiinni. Pumpun etuosan köysi on katkennut. Jouko Moisalan (3.12.2021) mukaan köydet eivät ole alkuperäisiä, sillä lenkkien tarkoituksena on ollut toimia kantokahvojen lenkkeinä. Pumpun kansi on kiinnitetty takaosaan saranoin. Takaosassa sijaitsee veden lisäysaukko pumpun jäädyttämistä varten, veden ylivuoto- ja poistoputki, kaksi valurautaista lenkkiä ja kyltit water supply, water overflow sekä alimpana water drawoff (kuva 11).

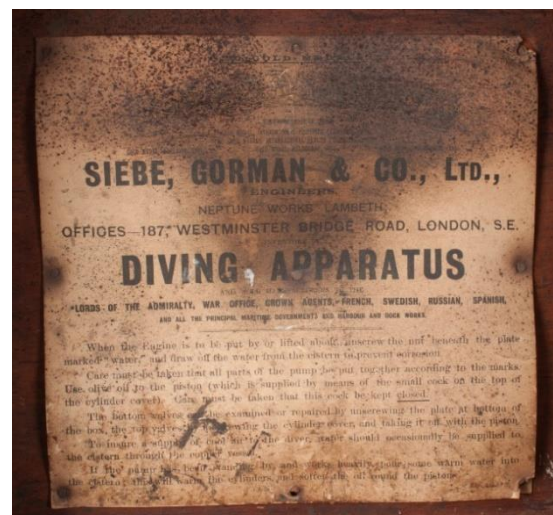
Kuva 12 Valmistajan huolto ohje pumpun sisäkannessa (Alén 2022)

Pumpun sisäkannessa on nauloin kiinnitetty pahvinen valmistajan huolto-ohje. Ohjeen alakulmassa on painostieto W&Co. 0908 (kuva 12, s.33). Painostiedosta käy ilmi, että

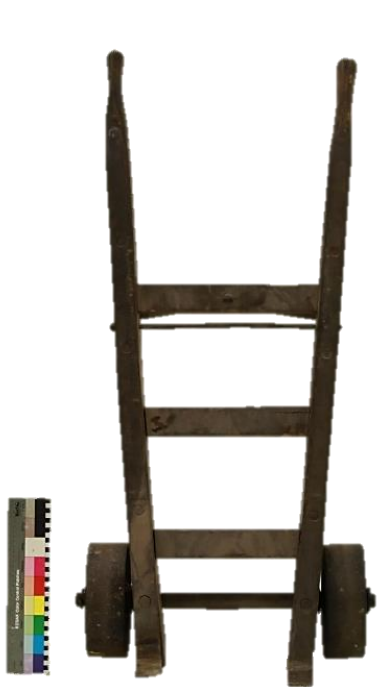
Kuva 13 Nokkakärri saapussa (Ikonen 2021)

Nokkakärri on valmistettu puusta ja metallista (kuvat 13 ja 14). Kärrien kokonaiskorkeus on 134 cm, leveys pyörien kohdalla 68 cm ja kädensijojen kohdalla 54 cm. Nokkakärrien runko on maalattu ruskeansävyisellä maalilla ohuelti. Etuosassa kärri on vahvistettu takorausasta tehdyllä levyllä, joka kiertää kärrien alaosassa takapuolelle. Metalliosat on kiinnitetty nautoilla. Kärriessä on kolme poikittaista tukipuuta, jotka on kiinnitetty läpimenevillä tappiliitoksilla. Kärrien rakenne on vahvistettu yläosassa pyöreällä rautatangolla, joka on kiinnitetty kärriin mutterein. Yläosaa vahvistaa lisäksi lattorausasta tehty metallinen tukijalka, jonka varassa kärri voidaan laskea alas. Historiatiedoista käy ilmi, että kärriessä on saattanut olla alun perin kumiosat metallisten pyörien päällä (Saarinen 2008, 168).

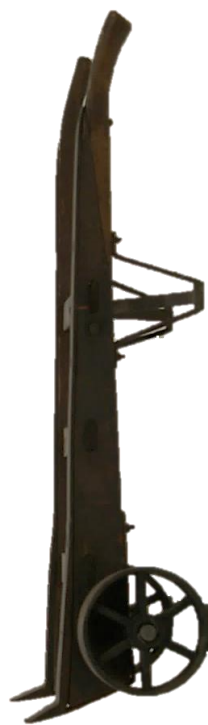
Kuva 14 Nokkakärri oikea sivu (Ikonen 2021)

Sivukuvassa (kuva 14) näkyy yläosan kannakkeiden rakenne. Pyörät on kiinnitetty metallisin väännetyin nautoin, pyörän ja kiinnitysmekanismiin välissä on aluslevy. Sivukuvassa näkyy lisäksi tappiliitokset. Lisäkuvat kärriestä tulotilanteessa liitteessä 2/6.

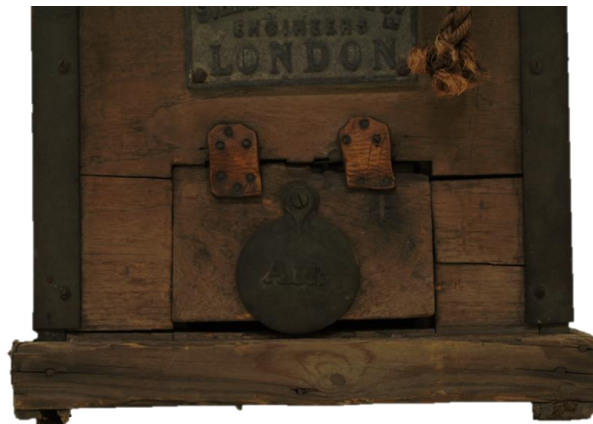
Kuva 15 Alaosan listat (Ikonen 2021)

Ensihavaintojen perusteella alaosassa olevat listat ja jalakset ovat eri puulajia kuin muu pumppu. Jalasten ja listojen puulaji vaikuttaa havupuulta, mahdollisesti männyltä tai jopa kuuselta oksan muodon perusteella (kuva 15).

Listoissa on havaittavissa meriveden aiheuttamia värimuutoksia, suolajäämiä ja hape-roitumista. Nämä tekijät ovat saattaneet muuttaa puun ulkonäköä suurestikin. Listojen lisäksi alaosassa myöhempiä korjauksia ovat luukkua paikallaa pitelevät naulatut

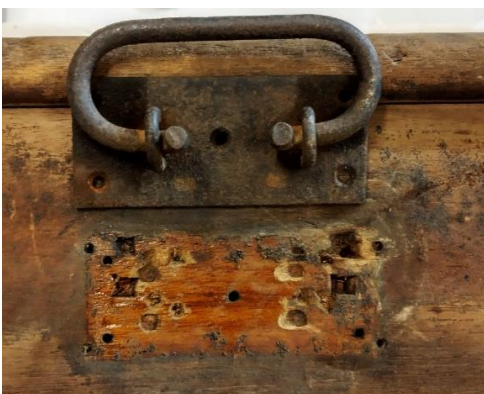
Kuva 16 Kahva irrotettuna (Ikonen 2022)

Korroosiotuotteiden ja lian poisto vahingoittamatta puuta oli lähes mahdotonta osien ollessa paikallaan. Puhdistuksen yhteydessä irrotettiin siten myös kannen etuosassa ollut kahva. Kuvassa 16 näkyy kahva irrotettuna. Kuvasta näkee selvästi, että kahva ei ole alkuperäinen. Kahvan alla näkyy merkkejä varhaisemmista naulan reistä ja painaumia. Alkuperäisen kahvan mallia tai muotoa on mahdollista yrittää selvittää kuvien perusteella. Internetistä on löydettävissä runsaasti vastaavanlaisia pumppuja. Museolla on niin ikään hieman uudemman mallinen sukeltajan pumppu, josta oli mahdollista verrata kahvan mallia. Kyseinen kahva on samanmallinen kuin internetissä löytyvissä pumppuissa. Dekkerin (2021 e) mukaan kuvassa 17 oleva kahva olisi malliltaan oikea.

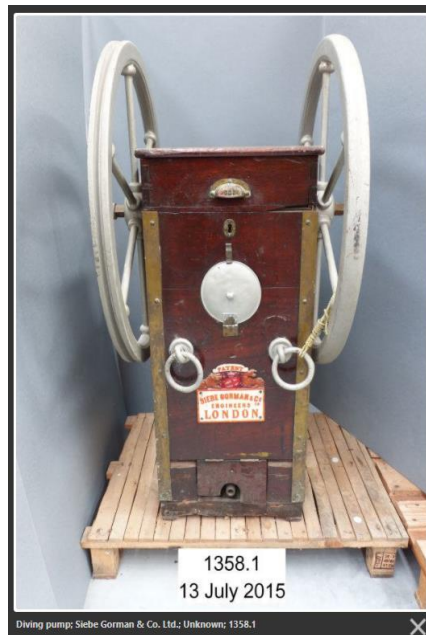
Kuva 18 Varhaisempi pumppu (Lyttelton Museum 2022)

Kuitenkaan ruuvinreiät ja muut jäljet eivät täsmää kahvan muodon kanssa. Lytteltonin museon sivuilta löytyvästä varhaisemman ajan pumpun kuvasta näkyy mahdollinen kahvan muoto (kuva 18, s. 37). Etuosan laatassa oleva merkintä Siebe Gorman & Co

Kuvasta käy ilmi, että kahva on ollut kiinteä. Kahvan malli saattaisi sopia paremmin kahvan alla oleviin reikiin. Kahvan alkuperäinen malli jää arvoitukseksi, mutta varmuudella voidaan todeta, että pumpun kahva on myöhäisemmältä ajalta ja uusittu todennäköisesti käytännön syistä tai alkuperäisen kahvan rikkouduttua.

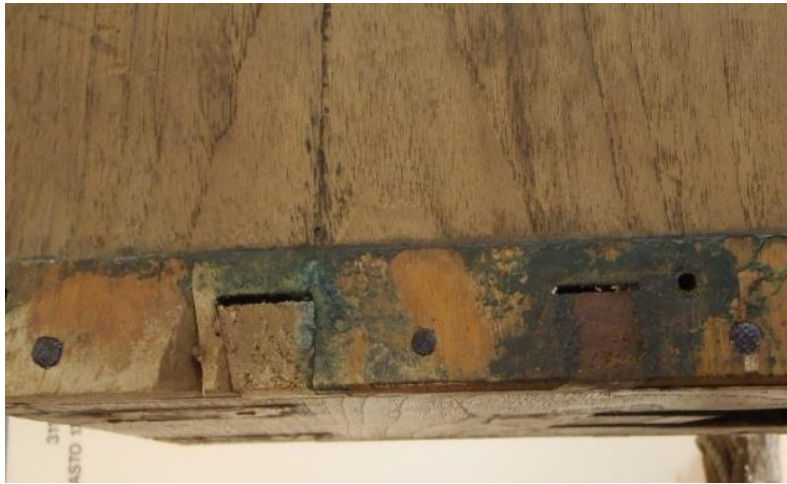
Kuva 19 Naulat vahvistamassa pyrstöurreliitoksia (Ikonen 2022)

Kulmarautoja irrotettaessa huomattiin, että kulmarautoissa oli ilmeisesti kahden eri aikakauden ruuveja. Molemmat ruuvit olivat pallopäisiä, mutta toisten ruuvien materiaali oli messinki tai kupari ja toisten metalli. Metalliset ruuvit olivat pahoin ruostuneet. Sen sijaan kuparista tai messingistä tehdyt naulat eivät olleet juuri kärsineet vaurioita. Kulmarautoja irrotettaessa huomattiin, että pyrstöurreliitokset oli vahvistettu nauloin (kuva19, s.38). Alun perin liitoksissa ei ole ollut nauloja, joten nämä ovat myöhäisempiä korjauksia (Dekker 2022e). Oli havaittavissa, että naulat olivat kahdelta eri aikakaudelta. Toisissa nauloissa oli ristikkokuvio ja toiset naulat olivat sileäkantaisia, mikä viittaisi varhempaan valmistusajankohtaan.

Kuvassa numero 19 näkyy nauloissa oleva ristikkokuvio. Sama kuvio näkyy nauloissa pumpun alaosan listoissa. Voidaan olettaa, että nämä korjaukset ovat samalta ajalta. Ajallisesti naulojen valmistusajankohta on määritettävissä 50-luvun jälkeiselle ajalle. (Wells 1998, 92; Burchardt 2022, 151.)

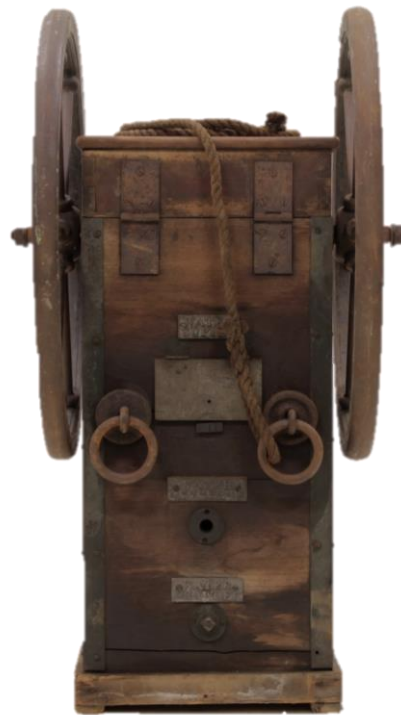
Kuva 21 Sukeltajanpumppu takaa (Ikonen 2021)

Alaosan puulistoissa on valkoisia jälkiä, jotka vaikuttavat kuivuneelta merisuolalta. Takaosa on kauttaaltaan rasvaisen mustan lian peitossa. Rasvainen lika on imeytynyt osittain puuhun. Samankaltaista rasvaista likaa löytyy myös pumpun sivuilta keskittyen pumpun alaosiin (kuvat 167 ja 168 liitteessä 3/6).

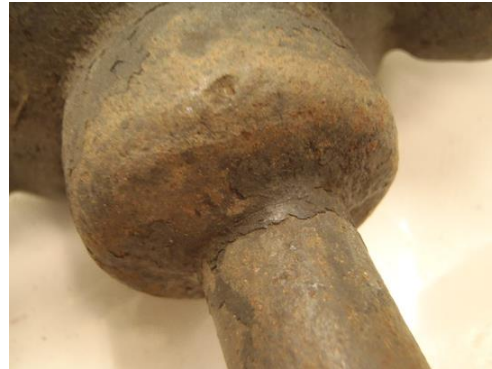
Kuva 23 Vauhtipyörän pintakäsittely (Ikonen 2022)

pintakäsittelyissä on havaittavissa maalikerrosten irtoamista, kuplimista, sekä heikkoa kiinnittymistä pintaan (kuva 23). Vauhtipyörissä on havaittavissa myös myöhäisempiä maalitahroja ja maali on irronnut suurelta osin pois kokonaan.

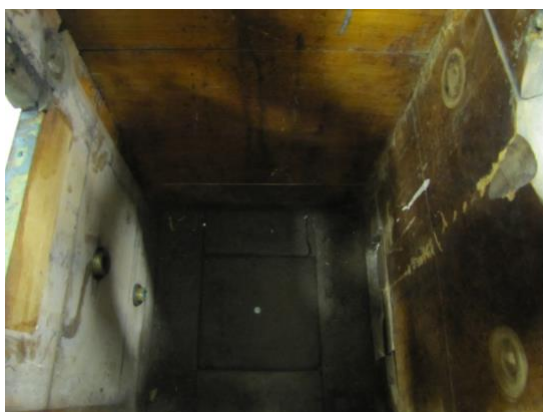
Kuva 24 Pumpun sisäosa koneiston irrottamisen jälkeen (Ikonen 2022)

Pumpun pohjalla on runsas kerros hiekalta vaikuttavaa rasvaisen tuntuista maa-ainesta (kuva 24). Pumpun sisäosan tuoksu muistuttaa lannan hajua. Sisäosassa on runsaasti mustaa likaa roiskeina, joka on kiinni tiukasti pintakäsittelyssä. Lika saattaisi olla pumpun öljyämiseen käytettyä oliiviöljyä (luku 4.1.1). Sisäosassa on havaittavissa myös valkoisia roiskeita, jotka vaikuttavat linnunjätöksiltä. Sisäosan nurkissa on havaittavissa hyönteisen seittiä. Sisällä takaosan kantolenkkien kiinnityskohdissa on irtonaisia puunpaloja (kuva 25).

Koska kyseessä on luetteloimaton esine se on vain siirretty sellaisenaan odottamaan käsittelyä, löydökset ovat sinällään luontevia. Hyönteislöydöt eivät ole aiheuttaneet esi-
neeseen merkittävää vahinkoa pois lukien sellakan ikääntymisen seurauksena synty-
neet värierot. Pahvinen ohjekyltti on kauttaaltaan mustien roiskeiden peitossa. Kuvassa
28 on havaittavissa pahvisessa ohjekyltissä oleva valkoinen tahra. Tämä on mahdoli-
sesti linnun jätös tai maalia. Samankaltaisia jätöksiä löytyi myös pumpun sisäosasta
(kuva 24, s.40).

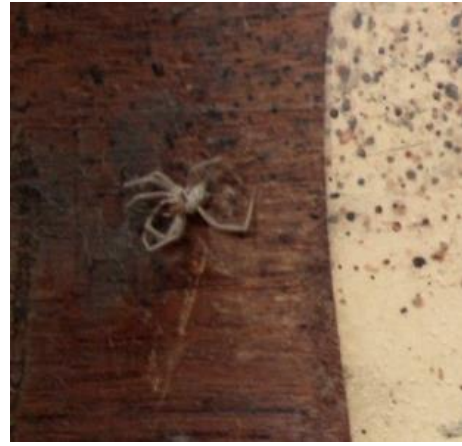
Kuva 28 Kuollut hämähäkki si-
säkannessa (Ikonen 2022)

Kuvassa 27 sivulla 42 on nähtävissä, että lukon murtaminen on vaurioittanut myös kannen puuta tehden siihen halkeaman. Kannen sisäosassa on havaittavissa useita hyönteisten jätöksiä seittiä ja kuolleita hyönteisiä. Kuvassa 28 sivulla 42 näkyy pumpun sisäkannessa oleva kuollut hämähäkki. Seittimäinen aines pumpussa on siten ilmeisimmin hämähäkin seittiä. Myös pumpun takaosassa on samankaltaista seittimäistä ainesta (kuva 29, s.42). Seittimäistä ainesta ja hyönteisten jätöksiä on havaittavissa myös muissa pumpun kopan osissa. Pumpun likaisuus ja runsas hyönteisten jätösten määrä on todennäköistä seurausta pitkästä varastoinnista ennen saapumista museolle.

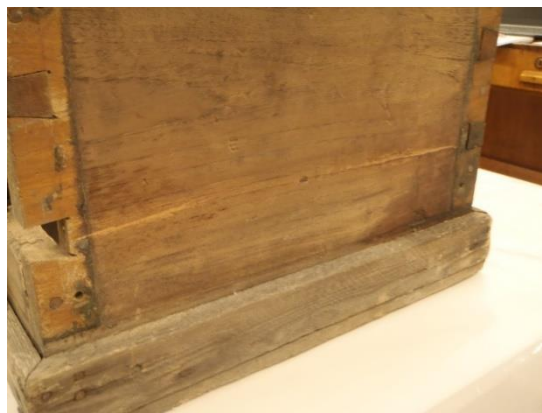
Kuva 35 Pumpun sivuosa puhdistettuna (Ikonen 2022)

Puulajin määrittäminen tehtiin sekä pumpusta että nokkakärrystä käyttäen silmämääräistä havainnointia ja maserointia. Silmämääräisen havainnoinnin sekä saatujen rakennepiirrosten perusteella pumpun puulaji voitiin ennalta arvioida teakiksi (liite 3/6). Referenssikuvia vertaamalla puulajia ei kuitenkaan kyetty määrittämään selväpiirteisesti. Pumpun puulaji näytti enemmän mahongilta kuin teakilta ja herätti keskustelua (kuvat 34 ja 35).

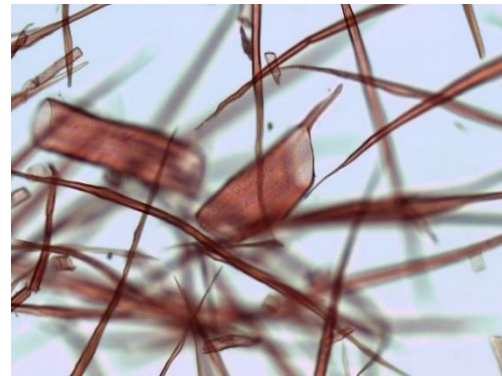
Kuva 37 Pumpun maserointinäyte (Ikonen 2022)

Mikroskooppinäytteessä (kuva 37) on nähtävissä teakille ominainen solurakenne, jolle vastaavuus on havaittavissa referenssikuvassa 36 kohdassa E (Cardoso ym. 2015, 329). Sukeltajanpumpun alaosan listat vaikuttivat havupuulta. Silmämääräisen arvioinnin perusteella oksien sijoittuminen ja muoto kuitenkin viittasivat enemmän kuuseen kuin Suomessa yleisesti käytettyyn mäntyyn. Maserointinäytteessä (kuva 38) on nähtävissä kuitenkin selvästi männylle ominaiset ikkunahuokokset ja rengashuokokset.

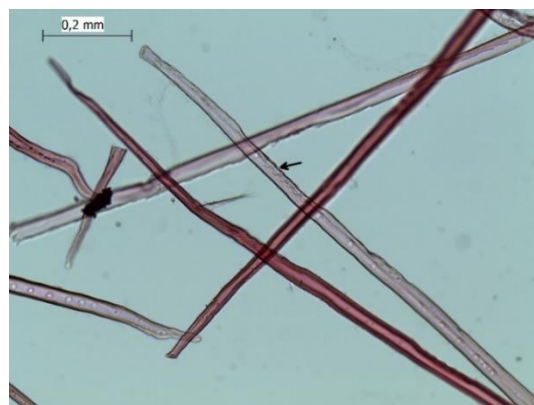
Kuva 38 Alalistan maserointinäyte (Ikonen 2022)

Tutkimuksen ja referenssien perusteella voitiin siten todeta, että alalistan puulaji on mäntyä (Fagersted ym. 2005, 18). Nokkakärryn puulajiksi arvioitiin silmämääräisesti, että se saattaisi olla havupuuta. Todellista puulajia oli kuitenkin todella vaikea arvioida, sillä kärry oli maalattu ja lisäksi lian peitossa. Maseroidun näytteen mikroskooppikuvassa ei näy männylle tai havupuulle ominaista solurakennetta (kuvat 39 ja 40, s.47).

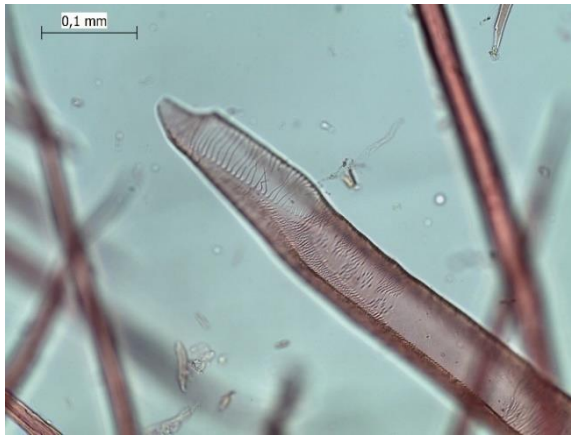
Kuva 39 Nokkakärryn maserointinäyte (Ikonen 2022)

Näytteessä näkyvän putkisolun perusteella kyseessä on lehtipuu. Mikroskooppikuvasta käy ilmi, että verrattuna referenssinäytteeseen solurakenne on selväpiirteinen koivu (Novitskaya ym. 2020).

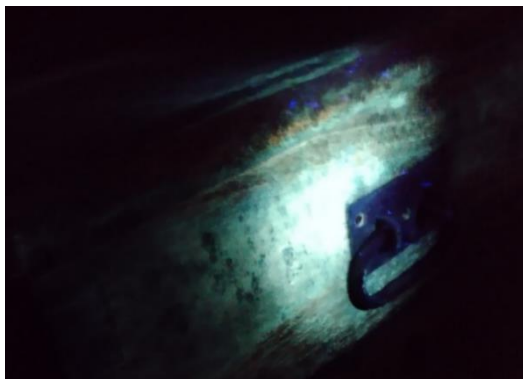
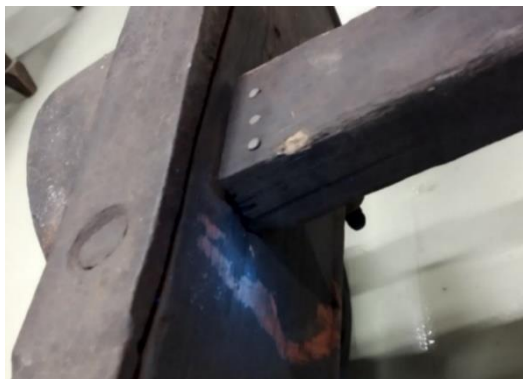
UV-tutkimus tehtiin koululla 2.1.2022. UV-valossa ei tullut ilmi merkittäviä havaintoja esi-
neessä. Sekä pumppu, että nokkakärky fluoresoivat sinisillä pilkuilla kautta koko esi-
neen. (Kuva 41 ja 42)

Kuva 41 Kannen etuosan UV-kuva (Ikonen 2022)

Kuva 42 Sinisiä pilkkuja nokkakärkyssä UV-valossa (Ikonen 2022)

Nämä siniset pilkut lienevät pölyä. Maalikerrokset itsessään eivät kuitenkaan fluoresoi-
neet. Voidaan päätellä, että käytetyt pigmentit olisivat epäorgaanisia (Niinimäki 2012,
5). Sukeltajanpumpun rakennekorteista oli selvinnyt, että pumpun pintakäsittelyssä on
käytetty sellakkaa (liite3/6). Sellakka yleisimmin fluoresoi oranssina, mutta UV-kuvissa
tämä sävy oli havaittavissa likaisuuden vuoksi vain heikosti (kuva 41). UV-fluoresenssi
on enemmin vihertävä kuin oranssi, mutta vanha sellakkakerros saattaa fluoresoida
myös sinertävänä tai vihertävänä ikääntyessään (Niinimäki 2012).

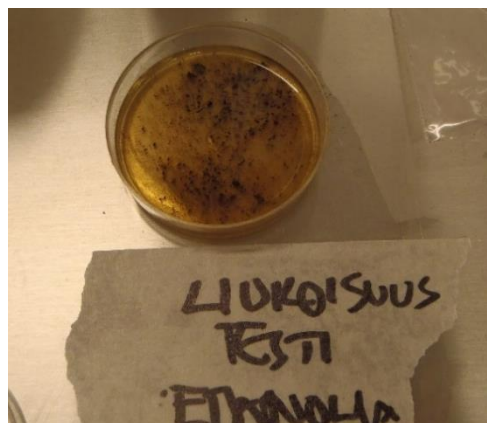
Liukenematon musta aines on likaa pumpun pinnalta. Voitiin todeta, että likainen aines ei liennut etanoliin edes kohtuullisen ajan kuluessa. Kannessa oli huomattavissa mahdollisia kankaan painaumuksia (kuva 46). Painaumien perusteella voitiin epäillä, että kyseessä voisi olla liimakerros. Haluttiin tietää, onko kannen päällä ollut mahdollisesti jossain vaiheessa jokin liimattu suoja ja olisiko mahdollista poistaa esteettisesti häiritsevä kerros.

Kuva 44 Liukoisuustestissä näkyvä sellakan sävy ja liukenematon musta aines. (Ikonen 2022)

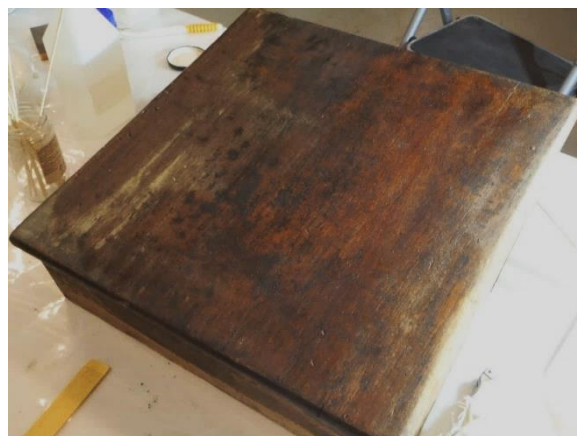
Kuva 46 Mahdollisia kankaanpinaumuksia kannessa (Ikonen 2022)

20.1.2022 Kanteen tehtiin liukoisuustestit. Ensin testattiin liukoisuutta lämpimällä vedellä. Jos kyseessä on eläinliima, se liukenee lämpimään veteen (Rivers&Umney 2003, 458). Tumma lika ei liennut lämpimään, eikä myöskään kuumaan veteen. Voitiin todeta, että lika mitä suurimmalla todennäköisyydellä ei ole eläinliimaa. Mustaa ainesta

kokeiltiin liottaa myös etanolilla ja tärpätillä. Kyseinen lika ei liennut mihinkään näistä. Viimeisenä kokeiltiin vielä samaan kohtaan asetonia. Tumma lika liukeni asetoniin lähes välittömästi. Asetoni kuitenkin liuotti myös alla olevaa alkuperäistä sellakkakerrosta. Mahdollista on, että pumpun kanteen on liimattu jollain modernimmalla liimalla suoja tai kanteen on saattanut roiskua esimerkiksi köysien suojaamiseen käytettyä tervaa, joka selittäisi osaltaan aineen liukenemattomuuden ja tiukan kiinnittymisen pintaan, sekä erinäiset kankaanpainaumia muistuttavat kuviot.

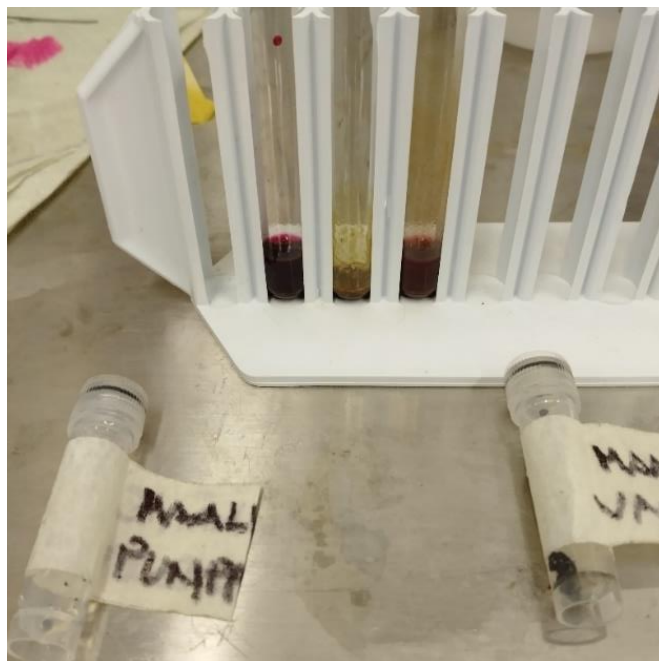
Kuva 47 Reaktio pumppukärryn ja vauhtipyörän maaleista, sekä referenssinäyte (Ikonen 2022)

Sukeltajanpumpun kulmaraudasta otettiin maalinäyte laboratorioanalysointia varten. Niin ikään vauhtipyörän maalikerros analysoitiin. Pumppukärryssä olevaa ruskeaa maalia ei ollut mahdollista saada laboratorioon analysointia varten, sillä se oli imeytynyt syvälle puuainekseen. Oletuksena oli, että pumpun valmistusajankohdan ollessa tiedossa maalikerrokset olisivat mitä suurimmalla todennäköisyydellä öljymaalia. Maalinäytteet liuotettiin etanolissa öljyn irrottamiseksi maalista, jonka jälkeen niille tehtiin osoitusreaktio. Kokeen tarkoituksena on osoittaa kaliumpermanganaatin (KMnO_4) avulla se, sisältääkö kyseinen maali pellavaöljyä (kuva 47).

Pellavaöljy reagoi testissä muuttaen kaliumpermanganaatin värin ruskeaksi. Tulosten perusteella voitiin todeta, että vauhtipyörässä käytetty maali on öljymaalia, sillä se muuttui ruskean sävyiseksi. Sen sijaan kulmaraudoista otetussa maalissa ei vastaavaa sävy-muutosta näkynyt. Voitiin todeta, että vauhtipyörän maali saattaa olla alkuperäinen ja se

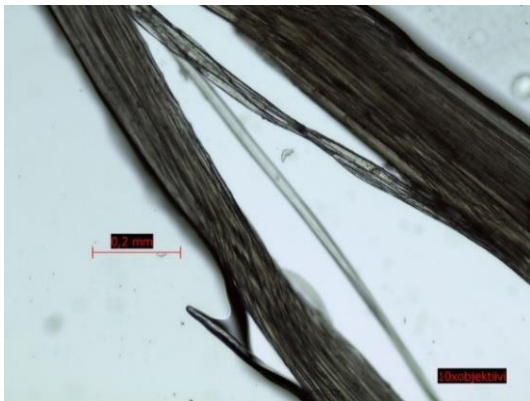
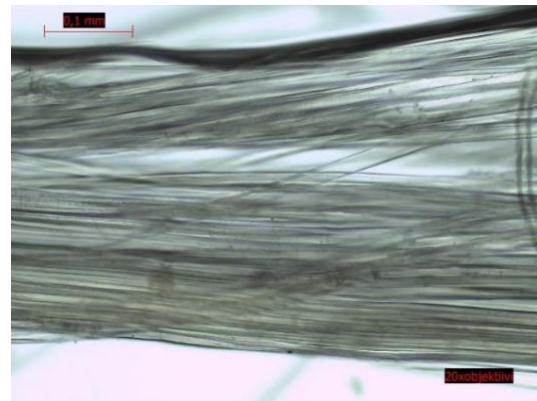
Kuvista käy ilmi, että kuvan 51 (s. 54) hampun referenssikuva on lähes identtinen kuvien 48 ja 49 (s.54) kanssa. Voidaan todeta, että köysi on mitä suurimmalla todennäköisyydellä hampua. Pumpun kannen pinnassa oli kuitumaista ainetta (Kuva 52).

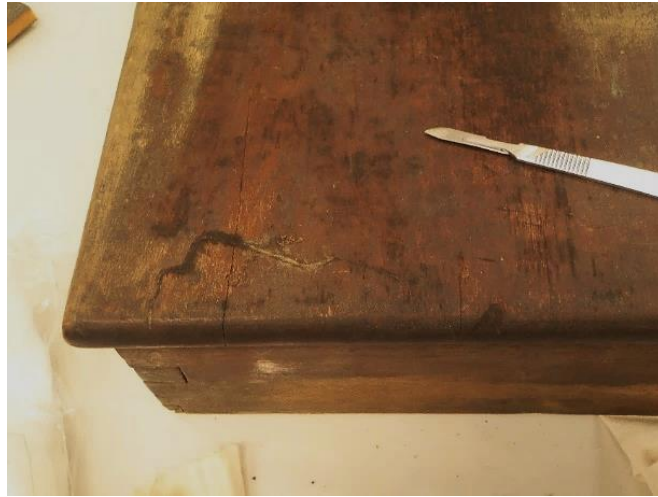
Kuva 52 Kuitunäytteen ottaminen kannesta skalpellilla (Ikonen 2022)

Haluttiin tietää, olisiko kyseinen kuitu mahdollisesti jotain kangasta, koska kannessa oli kankaanpainaumilta vaikuttavaa kuviota. Kuitunippu oli liimautunut tiiviisti kanteen ja irrottamisessa tuli olla varovainen, ettei vaurioittanut alla olevaa sellakkakerrosta. Irrotettu palanen vaikutti ulkomuodoltaan säkkikankaan langan rakennetta. Näyte analysoitiin laboratoriossa 19.1.2022. Näytteen likaisuuden takia kuitua ei pystytty määrittämään mikroskoopilla tai kuitujen vertailulla. Näytteestä voitiin todeta, että kuitu vaikuttaisi kuitenkin olevan jonkinlaisesta kasvikuivasta. Näyte pidettiin tallessa siltä varalta, että myöhemmin näytettä haluttaisiin analysoida uudelleen.

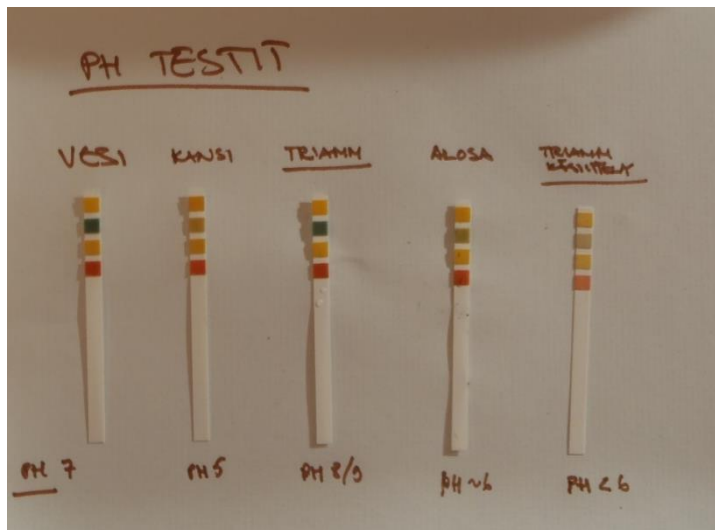
Kuva 53 pH-mittaukset käyttäen liuskoja (Ikonen 2022)

Koska pumpu oli kauttaaltaan lian ja pölyn peitossa saapuessa haluttiin aluksi mitata esineen pH-arvoa. Kuvassa 53 (s. 56) näkyy pH-mittausten tulokset. Ennen pintojen pH-mittauksia mitattiin ionivaihdetun veden pH ja siten varmistettiin, että vesi on neutraalia. PH-mittauksilla pyrittiin hakemaan tasapainoa happaman pinnan ja liuoksen välille, jotta lika saataisiin irrotettua pumpun pinnasta mahdollisimman hellävaraisesti.

Pumpun pH pelkästään ionivaihdetun veden kanssa oli noin 5 eli lievästi hapan. Triammoniumsitraattiliuoksen pH oli noin 8,5 joten se oli lievästi emäksinen. Kun triammoniumsitraattiliuoksella pyyhittiin pumpun pintaa, se saatiin neutraloitua lähes kokonaan. Neutraloinnin tavoitteena oli, että pumppu olisi voitu puhdistaa rasvasta jollain sitä paremmin irrottavalla aineella.

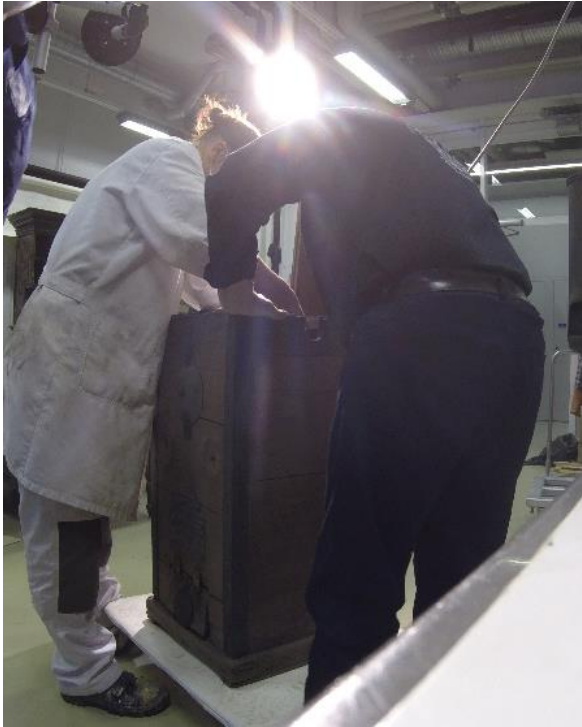
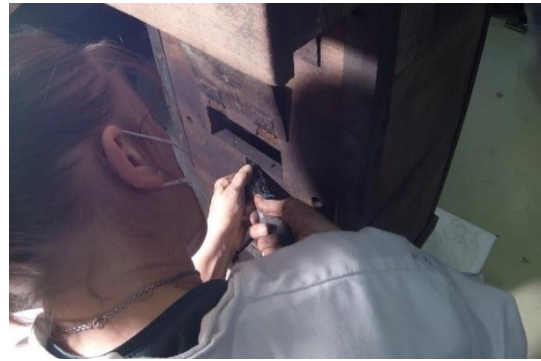
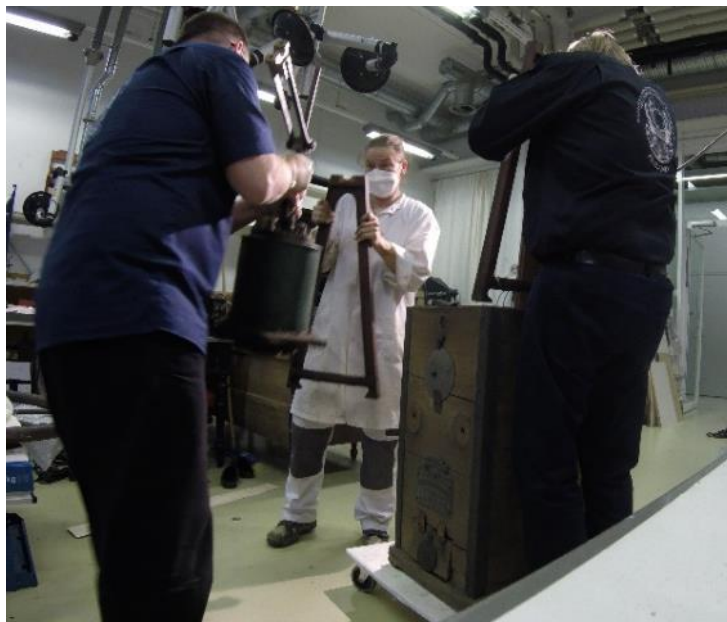
Pumppumekanismin irrotus oli hankalaa, sillä tilaa käsille oli vähän itse pumpun sisällä ja pumppu ei noussut, ennen kuin kaikki osat oli irrotettu. Lisäksi pumppu painoi aivan valtavasti, eikä se noussut laatikosta ilman, että pumppukoneisto purettiin osiin pala palalta . Pumppua yritettiin ensin nostaa, kun osia oli purettu suurimmalta osin, mutta

huomattiin, että pumppukoneisto ei mahtunut nousemaan laatikosta ilman, että myös takaosan vesisäiliö ja vedenpoistoputket irrotettiin.

myös perinnesukeltajia kiinnostava työvaihe, joten auttamaan saatiin Jouko Moisala ja Ralf Strandell Suomen sukellushistoriallisesta yhdistyksestä. Kuvassa 55 Moisala pitelee kampiakselin kiinnikettä. Ralf Strandell valokuvasi koko purkutapahtuman ja museolla on siten käyttöä sekä videomuotoinen, että 10 sekunnin välein valokuvattu ”time-laps”. Nämä kuvatiedostot ovat toimitettu museolle erikseen (kuvat 56-58, s.65).

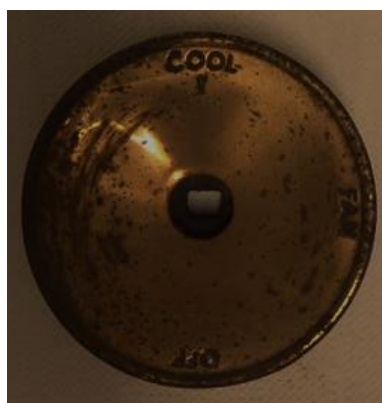
Osat nimettiin siten sen mukaan mistä kohti pumppua ne olivat otettu. Pumppumekanismin irrottaminen laatikosta sujui lopulta hyvässä aikataulussa. Pumppumekanismin irrottamisen yhteydessä pumpun pohjalta löytyi muutamia aluslevyjä ja lisäksi tuulettimen säätönupilta näyttävä metallinen osa (kuva 60). Tälle osalle ei näyttänyt olevan mitään funktiota, eikä se ilmeisesti kuulunut edes sukeltajan kypärään tai muuhun vastaavaan sukeltamiseen liittyvään esineistöön (Dekker 2021b).

Kuva 60 Pumpun sisältä löytynyt tuulettimen säätönupilta vaikuttava osa (Ikonen 2022)

Koska nupin tekstit viittasivat tuulettimeen, voidaan pohtia olisiko tuulettimen avulla mahdollisesti lisätty ilmakiertoa pumpussa käytön aikana ja nuppi olisi saattanut irrota käytön yhteydessä. Koska pumpun sisään oli todella hankala päästä, nuppi oli ollut helppompaa vain jättää pumpuun.

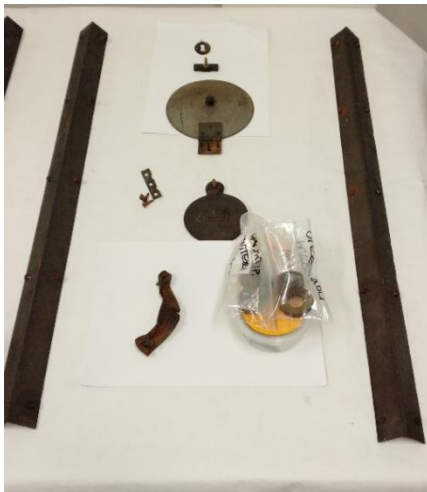
Kuva 61 Etuosan metallit (Ikonen 2022)

Kotkassa pumpusta irrotettiin myös muut metalliosat kopan puhdistusta ja metalliosien käsittelyä sekä suojausta varten. Koska metalliosat olivat kauttaaltaan korroosiotuotteiden peitossa ja muun muassa pumpun kulmarautojen välissä oli maaperäistä hiekalta vaikuttavaa likaa, jota varisi esinettä siirrettäessä, osat oli hyvä irrottaa mahdollisuuksien mukaan. Kuvassa 62 ja 63 näkyy metalliosat irrotettuna pöydällä. Saranoista löytyi pahvilaput, joiden tarkoituksena on ollut tukea kantta. Myös ruuvit pidettiin siinä järjestyksessä kuin ne oli irrotettu. Tätä varten ne kiinnitettiin merkittynä pahviin (kuvat 61-63).

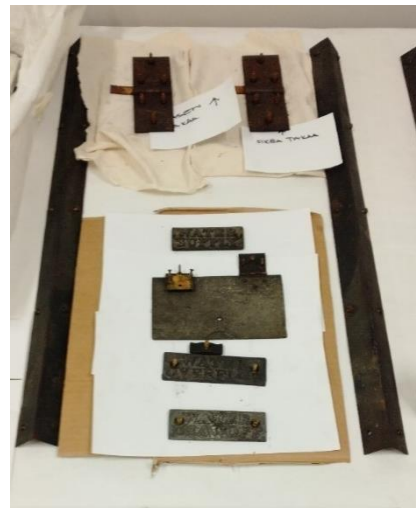
Kuva 62 Takaosan metallit (Ikonen 2022)

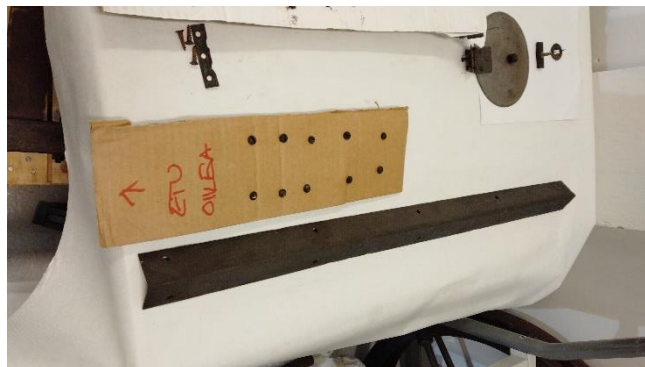
Kuva 63 Ruuvit merkittynä (Ikonen 2022)

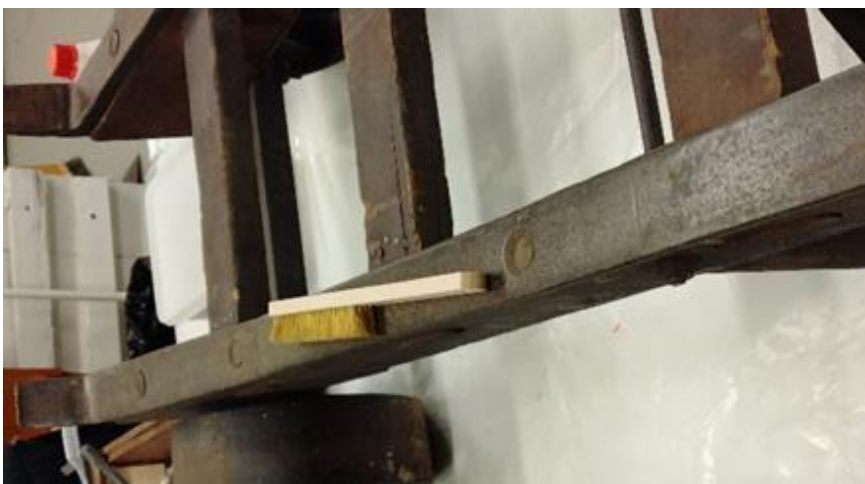
Kuva 65 Teräsharja, jota käytettiin korroosiotuotteiden poistoon (Ikonen 2022)

Korroosiotuotteita poistettiin kokeellisesti ensin skalpellilla, mutta se naarmutti metallia, joten näiden osalta päädyttiin käyttämään pehmeää teräsharjaa (kuva 65). Teräsharja ei naarmuttanut metallia, mutta poisti suuren osan ruosteesta. Irronnut ruoste imuroitiin pinnalta samanaikaisesti, kun sitä syntyi.

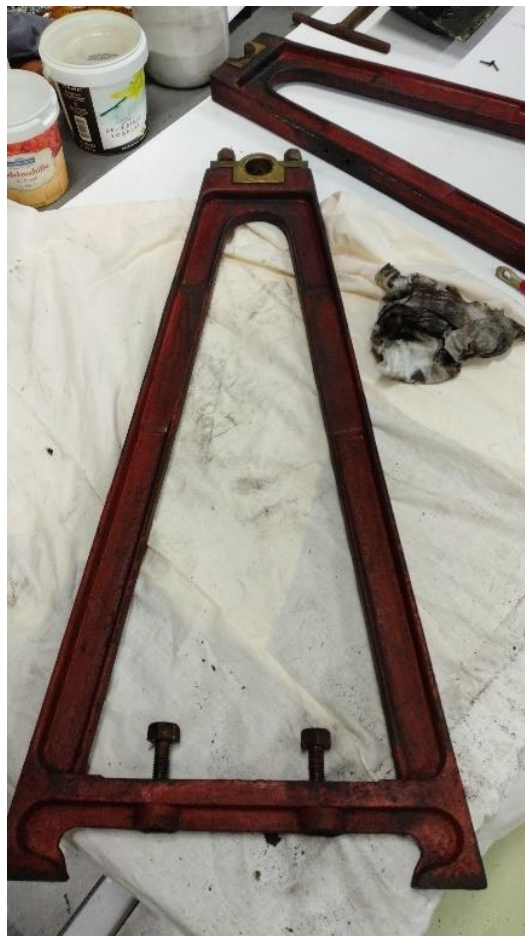
Kuva 64 Kolmijalan puhdistus puuvillapyyhkeellä (Ikonen 2021)

Kuivapuhdistusta oli tehty sukeltajanpumppuun jo ennen pumppu mekanismin irrottamista. Kuitenkaan pumpun pohjalle ei päässyt ennen kuin pumppu oli irrotettu kopasta. Pumpun koppa puhdistettiin imuroimalla ja siveltimellä irtoliasta ja pölystä. Myös nokkakärky puhdistettiin irtoliasta samoilla metodeilla. Pumpun osat olivat mustan rasvaisen lian peitossa, joten merkitsemisen yhteydessä ne puhdistettiin pahimmasta irtoliasta puuvillaisella kankaalla (kuva 64).

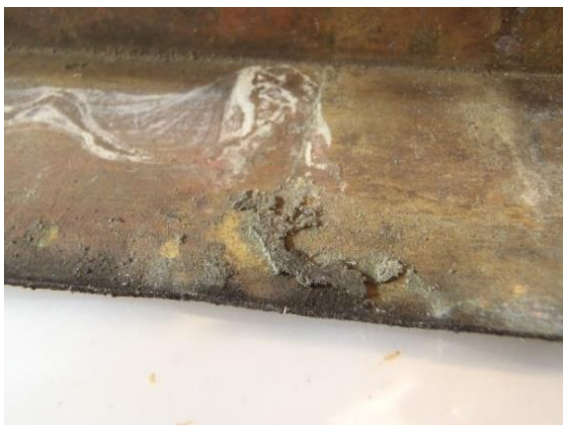
Tutkimusten ja historiatiedon perusteella oli tiedossa, että lähes kaikki kylvetettävät pumpun osat olivat messinkiseosta, joten vaaraa korroosion muodostumiselle ei olisi. Kylvetettävät osat siis valittiin metalliseosten analyysien perusteella. Toimella pyrittiin välttämään korroosiotuotteiden syntymistä kosteuden vaikutuksesta. Pumppu oli kestänyt meriolosuhteissa ilman vaurioita käytössä useita vuosia, mahdollisesti vuosikymmeniä, joten saippuaveden käyttö oli perusteltua myös merivesijäämien poistamiseksi osista. Kuvassa numero 66 näkyy kulmaraudan likaisuus ennen kylvettämistä, sekä maakerros ja kuivunutta merisuolaa kulmaraudan pinnalla. Kuvassa 67 näkyy kylvetyksessä irtoava lika.

Kuva 66 Kulmarauta ennen puhdistusta (Ikonen 2022)

Märkäpuhdistusmetodeina käytettiin messinkiosiin suunnitelman mukaisesti rasvaiseen likaan Miniriskin vesiliuosta. Koska puhdistettavia osia oli todella paljon ja ruuvien tuli pysyä oikeassa järjestyksessä pumpun kasaamista ajatellen päädyttiin siihen, että osat kylvetettiin yksi kerrallaan tavallisessa hanavedessä. Tässä etuna oli lisäksi se, että kyettiin käyttämään lämmintä vettä ja pitämään Miniriskin vesiliuoksen pitoisuus pienempänä. Todellinen prosentti oli siten suunniteltua 5 % alhaisempi ja rasvainen lika irtosi lämpimässä saippuavesikylvyssä ongelmitta. Kylvettämien säästi lisäksi aikaa ja saippuaa. Ympäristö huomioiden on aina parempi, mitä vähemmän joutuu kemikaaleja käyttämään.

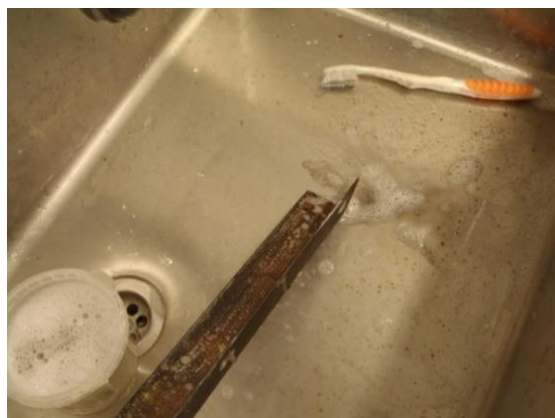
Kuva 67 Kulmaraudan kylvetystä (Ikonen 2022)

Kylvettämisen jälkeen osat huuhdeltiin ionivaihdetulla vedellä. Osat kuivattiin huolella puuvillaisella kankaalla ja jätettiin kuivumaan kahdeksi vuorokaudeksi osille varatulle pöydälle ennen suojausta (kuva 68, s.71). Kaikki irrotetut metalliosat käsiteltiin samalla tavalla, mikäli niissä ei ollut korroosiovaurioita, joka olisi vaatinut stabilointitoimenpiteitä.

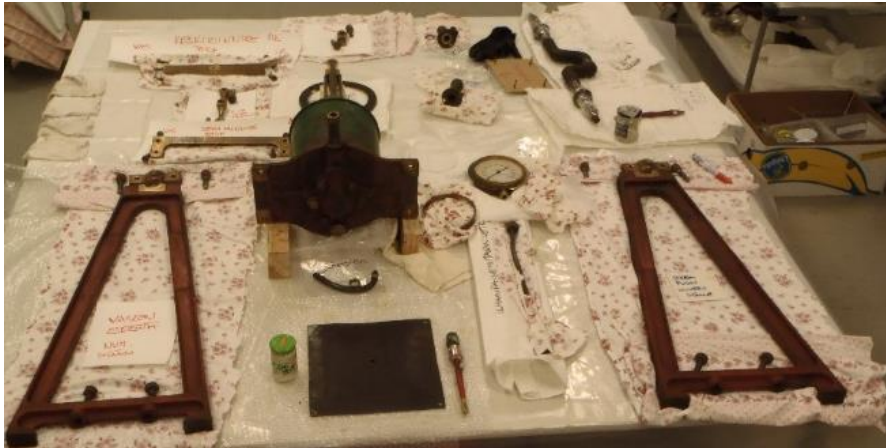
Kuva 68 Pumpun osia kuivumassa (Ikonen 2022)

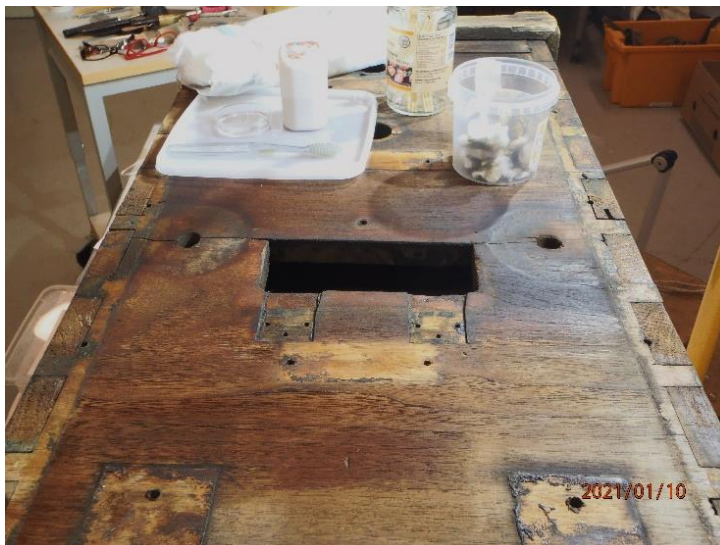
Kuva 69 Laatikon puhdistus (Ikonen 2022)

Puisen laatikon puhdistus tehtiin kokonaisuudessaan 3 % triammoniumsitraatin vesiliuoksella ja puuvillavanulla (kuva 69). Puuosat raikastuivat ihan silmissä ja rasvainen lika irtosi helposti liuoksella. Vanua kului kaikkiaan kolme pakettia ja useampaankin kohtaan tuli käsittely tehdä useita kertoja.

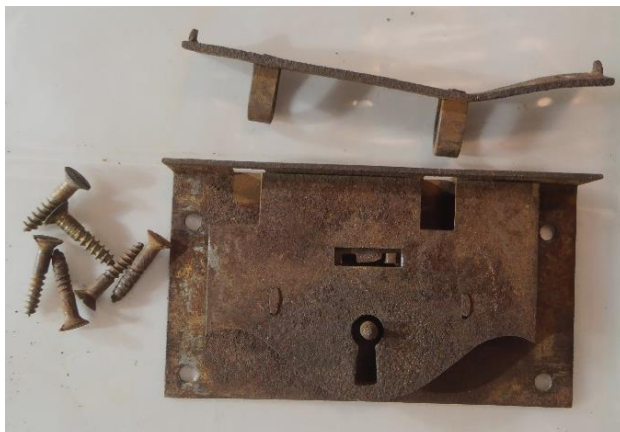
Kaikki metalliosat olivat ruostuneet ja korroosiotuotteiden peitossa (kuva 72). Kokonsa puolesta mahdollisiin metalliosiin käytettiin sitruunahappokylpyä.

Kuva 72 Lukko ennen käsittelyä (Ikonen 2022)

Ruosteen irrottamiseen metallipinnalta oli jokainen osa kylvetettävä erikseen. Ruuvit ja mutterit haluttiin pitää siinä järjestyksessä, kuin ne olivat olleet irrotettaessa. Happokylpyä varten haettiin kaupasta makeisrasioita ja niihin valmistettiin 10 % sitruunahappokylpy tavallisessa hanavedessä. Kun ruoste oli irronnut muutaman päivän päästä pinnalta osat huuhdeltiin huolellisesti juoksevan veden alla harjaten samalla siankarvaharjalla korroosiotuotteet pois pinnalta. Tämän jälkeen osia liotettiin vielä kaksi vuorokautta etanolissa (kuva 73). Ne metalliosat, joita ei ollut mahdollista irrottaa käsiteltiin sitruunahappoliuoksella konservointisuunnitelman mukaisesti. Geeliaineena käytettiin Tylosea (kuva 74).

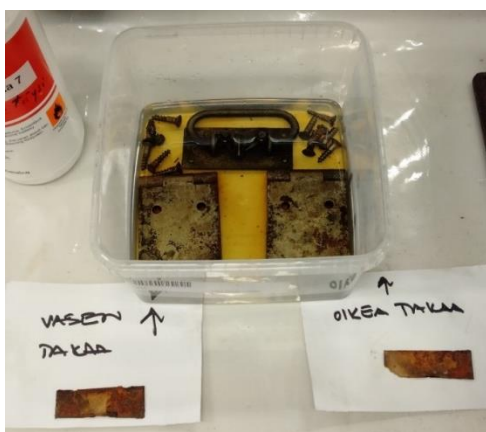
Kuva 73 Saranat ja kahva etanolissa (Ikonen 2022)

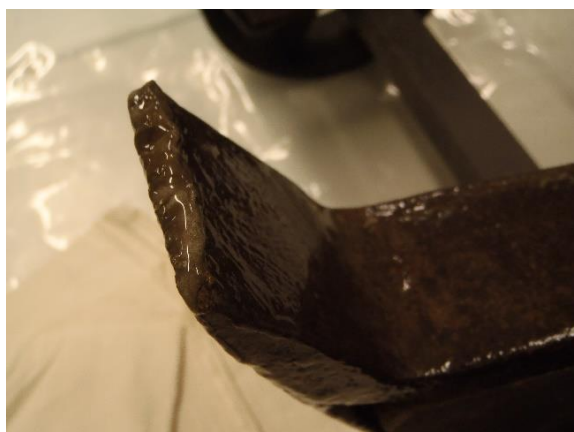
Kuva 74 Nokkakärryn jalas geelin peitossa (Ikonen 2022)

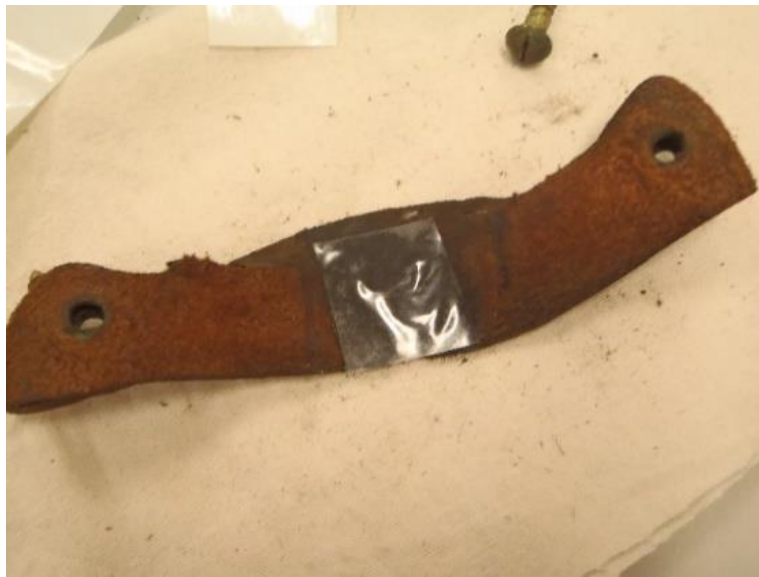
puuvillavanuun kostutetulla 1 % oksaalihappoliuoksella. Ennen käsittelyä liuos testattiin nahkaan, joka ei kuulunut opinnäytteeseen. Tällä varmistettiin liuoksen oikea suhde ja värinpitävyys. Työkalua kannatellut nahkapala pumpun sisällä oli revennyt keskeltä ja nahka itsessään oli kuivunut. Oksaalihappoliuos elvytti pintanahkaa ja samalla puhdisti siitä likaa. Relaksointia ei suoritettu, koska sitä ei oltu suositeltu toimenpiteenä ja nahan muoto oli oikeanlainen työkalun säilyttämisen kannalta. Sen sijaan päädyttiin vahvistamaan nahan rakennetta, jotta se ei ajansaatossa murtuisi enempää työkalun painosta. Menetelmäksi valittiin bevakalvon käyttö ja nahan vahvistus sisäpuolelta syksyllä käytyn erikoistekniikoiden kurssista saatujen kokemusten perusteella (kuvat 77 ja 78).

Kuva 77 Bevakalvo kiinnitettynä nahkaan (Ikonen 2022)

Ensin bevakalvo kiinnitettiin puhdistetun ja kuivan nahan pintaan käyttämällä lämpölu-sikkaa. Tämän jälkeen kalvoon kiinnitettiin kerros harsoa. Kun harsokerros oli kiinnitty-nyt, liimattiin harson päälle bevakalvolla puuvillakangasta (kuva 79). Harson tehtävänä tässä on eristää puuvillakangas nahasta. Käytetty harso on museokeskuksen suositta-maa materiaalia, mutta puuvillakangasta ei tähän tarkoitukseen ollut saatavilla. Kangas tukee paremmin revennyttä nahkaa ja on tukevampi kuin pelkkä harso, joka rakenteel-taan on venyvää. Kuitenkin paikkapala on käytössä huomaamaton (kuva 80), eikä es-teettinen ulkomuoto muuttunut.

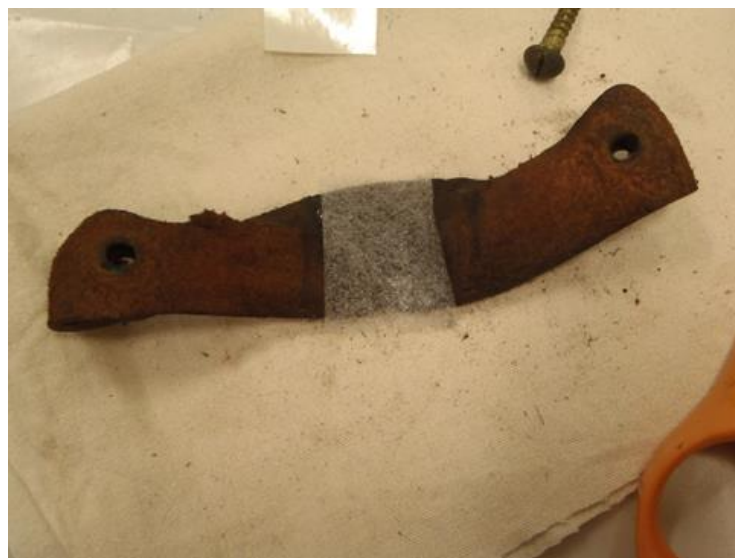
Kuva 78 Harso kiinnitettynä nahkaan (Ikonen 2022)

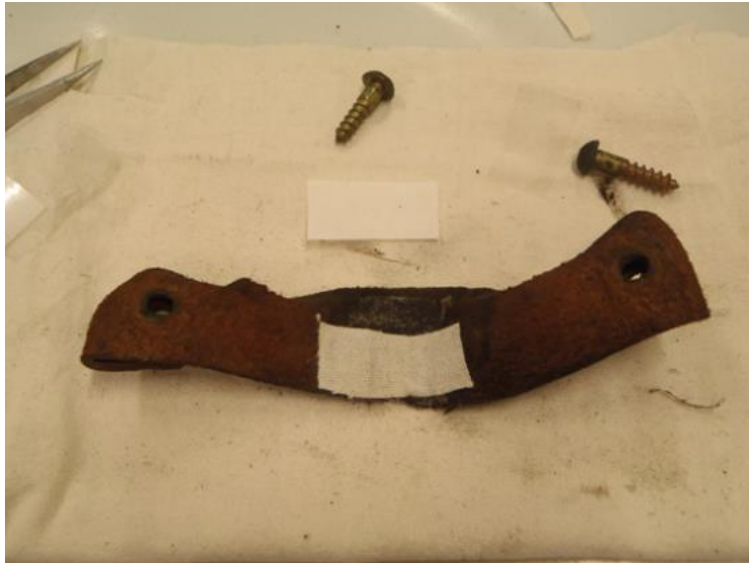
Kuva 79 Puuvillakangas liimattu nahkaan (Ikonen 2022)

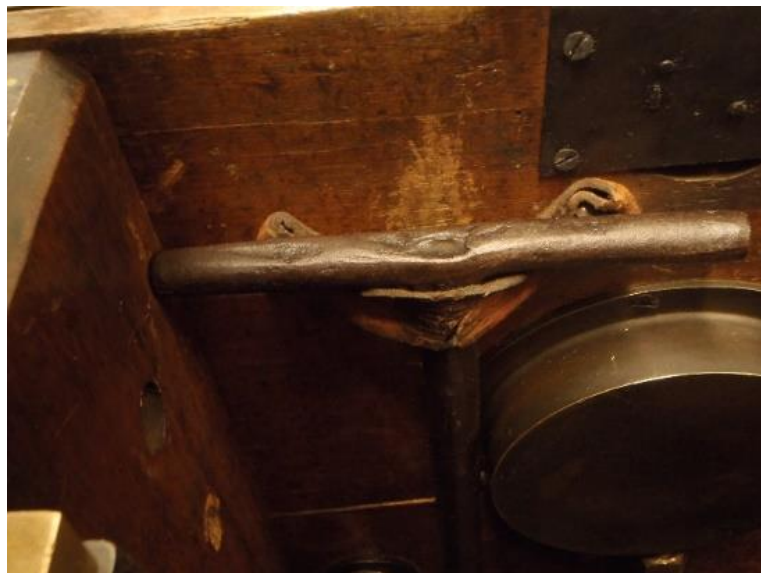
Kuva 80 Nahapala takaisin paikallaan pitämässä työkalua (Ikonen 2022)

Nahka suojattiin parafiiniöljyllä ulkopuolelta puuvillavanua käyttäen. Öljyäminen notkisti myös hieman nahan pintaa, samalla kun se suojaa nahkaa enemmältä kuivumiselta. Mikrokidevahaa ei käytetty nahkaan, sillä se on kuivuva vaha. Nahkaan ei ollut suoraan saatavilla museokeskuksen suosittamia nahanhoitotuotteita, joten parafiiniöljy oli käytettävissä olevista vaihtoehdoista turvallisin. Kun nahanpala laitettiin takaisin paikalleen kankaista vahvistusta ei huomaa lainkaan ja silti rakenne on riittävän tukeva estämään nahan repeäminen tulevaisuudessa. Etuna kalvon käytössä on lisäksi se, että bevakalvo voidaan tarvittaessa poistaa ja uusia.

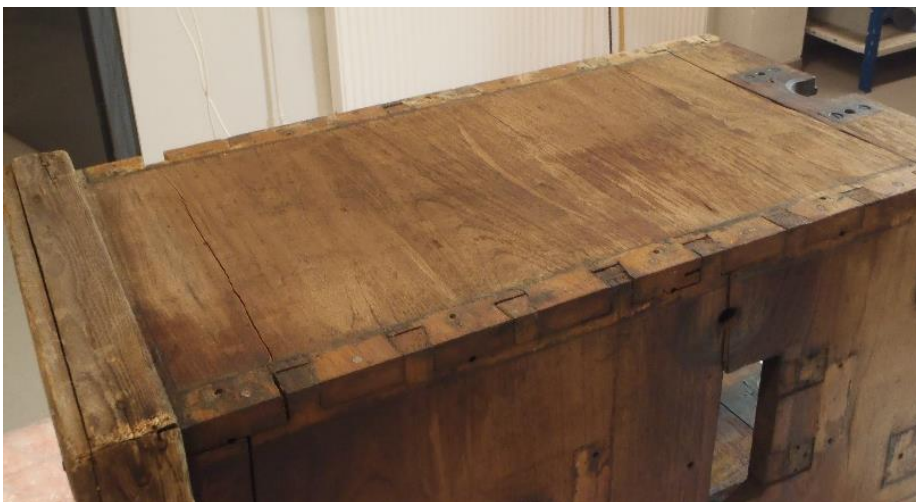
Puunkorjauksia esineeseen tehtiin hyvin vähäisessä määrin. Etupäässä korjaukset olivat irronneiden osien takaisin paikalleen liimaamista. Irronneita puupaloja oli niin kassa, pumpun sisäosassa kuin alaosassakin, josta oli muun muassa irronnut kokonainen liitoskappale. Puuosien liimauksiin käytettiin konservointisuunnitelman mukaisesti vesiliukoista Titebond puuliimaa. Puuosien korjaus museoesineessä kulkee konservoinnin ja restauroinnin rajamailla, mutta tässä työssä toimet voidaan nimetä aktiiviseksi konservoinniksi. Esineen ulkonäköä ja alkuperäistä rakennetta ei muokattu, vaan kyseessä oli vain alkuperäisen palan paikalleen liimaaminen tai välttämätön rakenteen vahvistaminen. Syvä ja osittain esineen läpi kulkeva repeämä uhkasi hajottaa koko sivun (kuva 81).

Kuva 81 Repeämä pumpun kopan oikealla sivulla (Ikonen 2022)

Repeämä ei ollut syntynyt kuljetuksessa, eikä siirreltäessä, mutta se laajeni esinettä liikutellessa metalliosien poiston jälkeen ja oli pakko paikata. Liimaukseen käytettiin injektointia ja sauman päälle laitettiin puristus, sekä paino pitämään liimasauma

kasassa. Liimasauma ei korjauksen jälkeen jäänyt näkyviin, mutta vahvasti laatikon rakennetta ja turvasi esineen siirreltävyuden sekä käyttötarkoituksen (Kuva 82). Ilman revenneen puuosan liimaamista riskinä olisi ollut, että pumppua käytettäessä repeämä olisi suurentunut ja huolimatta kulmarauodoista laitteen käytön aiheuttama tärinä olisi saattanut murtaa hauraan puun kokonaan. Samankaltainen korjaus tehtiin revenneeseen kannen osaan (kuva 83).

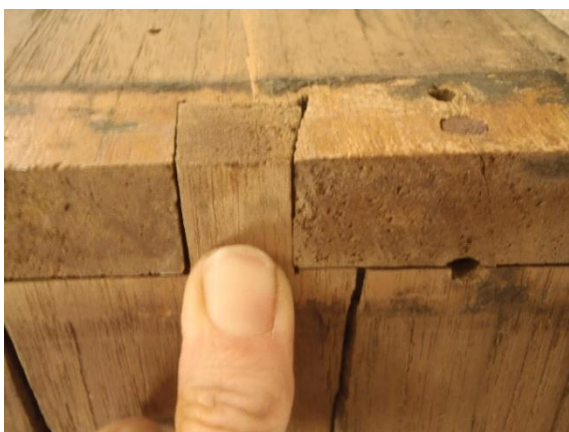
Kuva 84 Palan paikalleen sovitus (Ikonen 2022)

Kannesta osittain irti ollut osa olisi saattanut revetä käytössä kokonaan, joten liimaaminen oli välttämätöntä, mikäli kantta on tulevaisuudessa tarvetta avata ja sulkea. Kannen revenneen osan liimaamatta jättäminen olisi ollut suurempi riski esineen säilymisen kannalta kuin osittain irronneen palan takaisin paikalleen liimaaminen. Paikattavista puuosista ei poistettu mitään alkuperäistä materiaalia, vaan ne sijoitettiin tarkasti paikalleen puhdistuksen jälkeen. Puhdistuksessa käytettiin hammaslääkärin työkaluja, skalpellia ja hammasharjaa irroneen puupalan alla olevan puun puhdistukseen. Kaikki liimattavat puuosat sopivat paikalleen puhdistuksen jälkeen. Kuvassa 84 ja 85 näkyy irronneen palan paikalleen liimaamista pumpun etuosan alareunassa. Pala oli irronnut kokonaan ja oli paikallaan vain pyrstöurreliitoksella. Repeämä liimattiin paikalleen sellaiseen muotoon kuin se repeämishetkellä oli ollut. Pyrstöurreliitokseen jäi vielä väljyyttä, joka paikattiin balsapuulla.
