Laura Ikonen REKV18 SP

SUKELTAJANPUMPUN JA NOKKA- KÄRRYN KONSERVOINTI JA RESTAU- ROINTI

Luetteloimattoman esineen ”einon” vieminen mu-
seon kokoelmiin

Opinnäytetyö

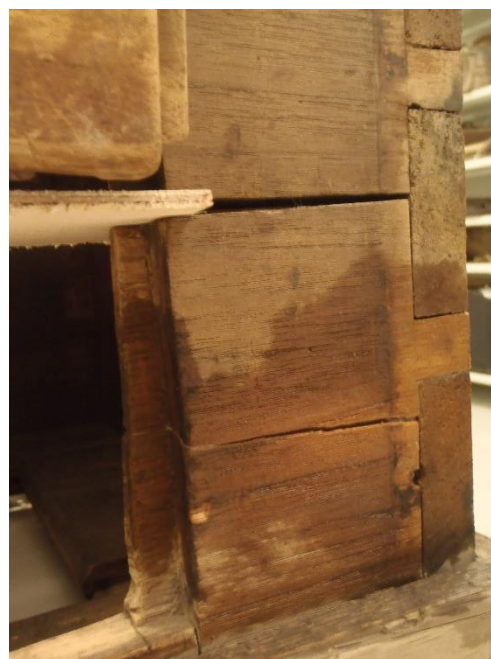
Kuva 85 Etuosan liimaus (Ikonen 2022)

Samankaltaisia liimauksia tehtiin myös alaosan listoihin, sekä sisäosan irronneisiin puupaloihin niiltä osin kuin palat olivat tallessa ja liimattavissa paikalleen. Puusepänanalan perustietoihin kuuluu, että puunkorjaukset vanhoihin esineisiin tulee tehdä aina mielellään samanikäisestä puusta, jolloin kosteuseläminen on samankaltaista ja mieluiten tulee käyttää pehmeämpää puulajia, kuin alkuperäinen puu. Balsaa käytetään yleisesti museoesineiden korjaamisessa, sillä se on hyvin huokoinen ja pehmeä puulaji. Balsa ei siten hajota alkuperäisiä osia, vaan elää kosteuselämisen mukaisesti antaen periksi kovemmalle puulle. Vahvistetut liitokset jäivät pääsääntöisesti piiloon kulmarautojen alle,

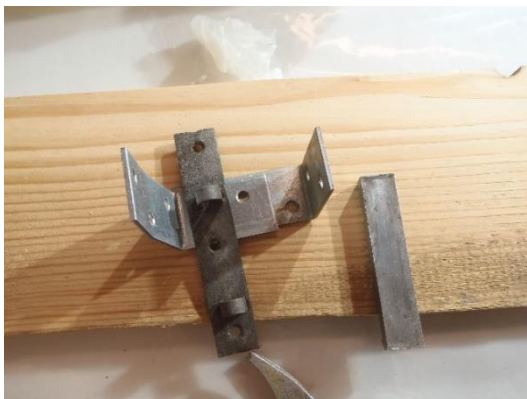
Kuva 86 Vastaraudan suoristus (Ikonen 2022)

Pumpun saapuessa lukon vastarauta oli pahasti vääntynyt. Kyseinen vääntyminen johtui lukon murtamisesta ja aiheutti lukon mekanismin toimimattomuuden. Avainta lukkoon ei ollut saatavilla. Ainoa vaihtoehto museaalista käyttöä varten oli manipuloida

Pumpun toiminnan kannalta ja historiallisen ulkonäön kannalta olennainen muutos oli lukkomekanismiin tehty oikaisu, joka on restauroiva toimi (kuvat 86 ja 87).

Lukkomekanismi saatettiin tilaan, jossa se ei lukitu enää uudelleen. Lukon vastarauta suoristettiin siten, että kannen avaaminen ja sulkeminen oli mahdollista. Lukkomekaniikan selvitys ja avaimen valmistus olisi vaatinut niin paljon työtunteja, että tämän opinäytteen ympärillä siihen ei olisi ollut mahdollisuutta. Kun kyseessä on museoesine, ei replikan valmistus ole myöskään tarpeellista.

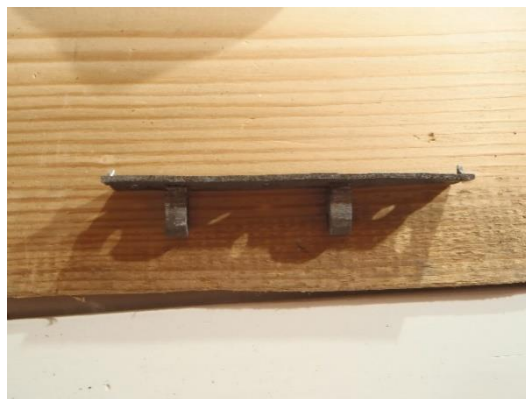
Kuva 87 Vastarauta suorituksen jälkeen (Ikonen 2022)

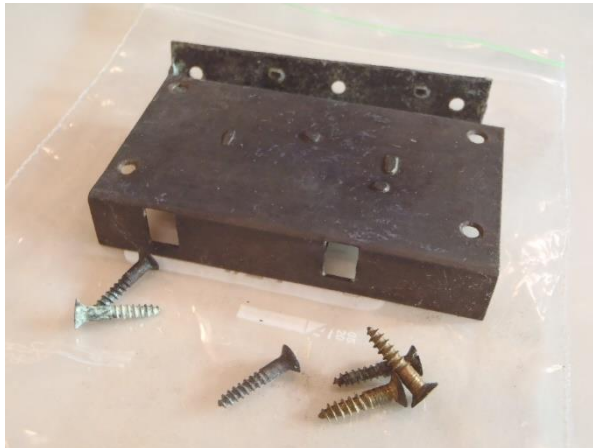
Kuva 88 Lukko valmiina kiinnitettäväksi (Ikonen 2022)

lukko toimimattomaksi siten, että se ei estäisi laitteen esittelyä ja tulevaa käyttöä (kuva 88).

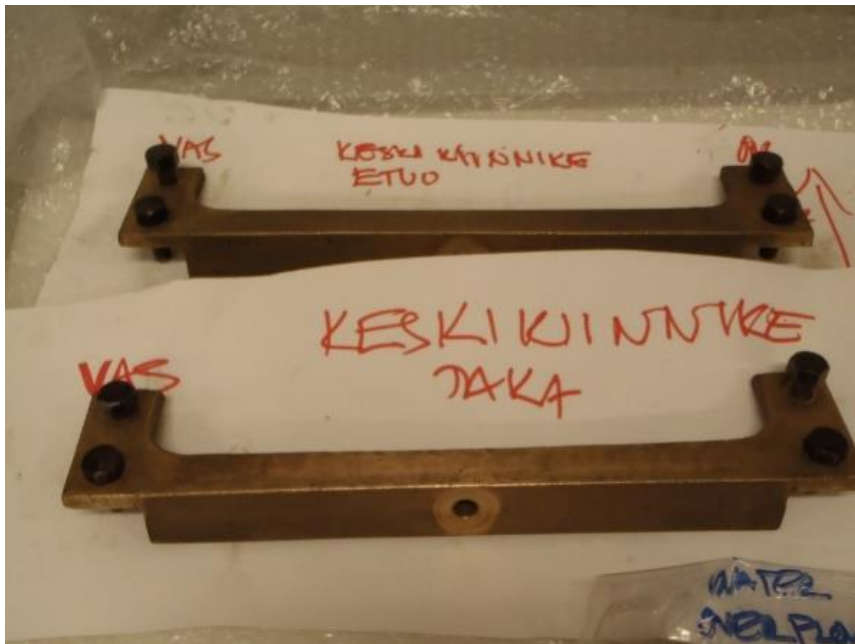
Kuva 89 Viimeistellyt osat ennen kiinnitystä paikalleen (Ikonen 2022)

Kaikki messinkiset pumpun osat suojattiin mikrokidevahalla käyttäen puuvillaliinaa (kuvat 89 ja 90, s.82). Messinkiosiin haluttiin jättää patina, joten puhdistustoimien jälkeen mikrokidevaha Renaissance oli luonnollinen valinta. Mikrokidevaha puhdisti vielä aavistuksen pintalikkaa ja kirkasti metalliosien ulkonäköä poistamatta kuitenkaan patinaa.

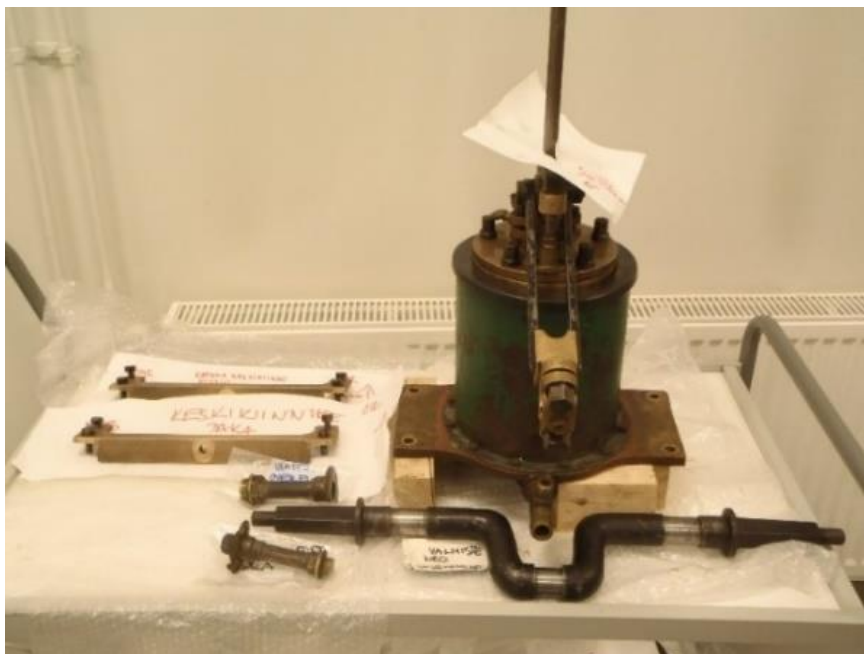
Kuva 90 Pumpun osia ennen kasausta (Ikonen 2022)

Rautaiset ja valurautaiset osat suojattiin Rostop korroosionestoaineella. Kuvassa 90 näkyy pumppukoneisto, kampiakseli ja messinkiosia, sekä veden ulostuloputket. Itse pumppukoneistoa tai vesisäiliötä ei lähdetty purkamaan, sillä tiivisteet näyttivät päälisin puoli ehjiltä ja Moisalan mukaan kone toimi moitteetta.

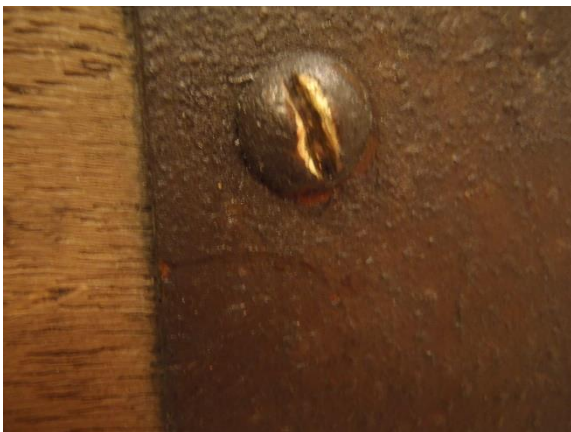
Kuva 92 Kulmarauta konsolidoituna ennen retusointia (Ikonen 2022)

Lascaux medium for consolidation aineen etuna on se, että se on vesiliukoinen. (Museoiden hankintakeskus 2022). Konsolidoinnin jälkeen maalikerros oli kiinnittynyt pintaan ja kulmarautoissa havaittu kupliminen oli saatu tasattua (kuva 92). Kulmarautojen ruuveista lähti maalikerros niitä irrotettaessa ja näihin paljastuneisiin messinkipintoihin oli tarve tehdä retusointi (kuvat 92 ja 93).

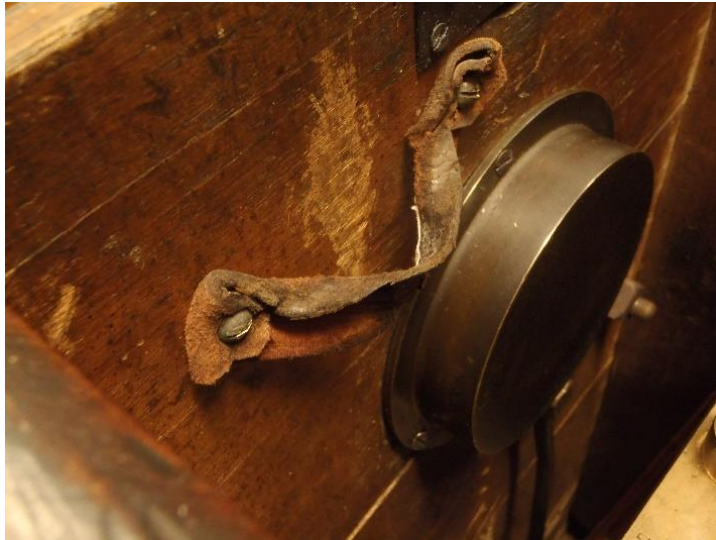
Kuva 94 Pumpun sisäosa valmiina (Ikonen 2022)

Lisäksi retusoitiin häiritsevät visuaalista ilmettä hajottavat maalipuutokset. Kaikkia maalipuutoksia ei lähdetty retusoimaan puuttuvan maalikerroksen takia. Retusointi oli enemmän yleiseen visuaaliseen ilmeeseen vaikuttava toimi kuin varsinainen maalaustoi-
menpide. Retusointi tehtiin käyttäen vesivärejä ja näädänkarvasivellintä. Vesiväreihin sekoitettiin veden sijasta Lascaux medium for consolidation liuosta. Tällä taattiin kiinnit-
tyminen konsolidoituun pintaan. Pumpun sisäosaan tullut naarmu ei puhdistuksen jäl-
keen ollut enää häiritsevä (Kuva 94)

Koska pumpun sisäosissa oli muitakin aiempia naarmuja ja syntynyt uusi jälki ei merkittävästi erottunut näistä aiemmista kyseinen kohta jätettiin retusoimatta. Nimikylttien pin-
takäsittelykerros oli kiinnittynyt takaisin pintaan ja jäljellä oleva kerros saatiin säilytettyä.
Konsolidoinnin jälkeen kaikki nimikyltit käsiteltiin 20 % Paraloid B 67 liuoksella etano-
lissa (kuva 95).

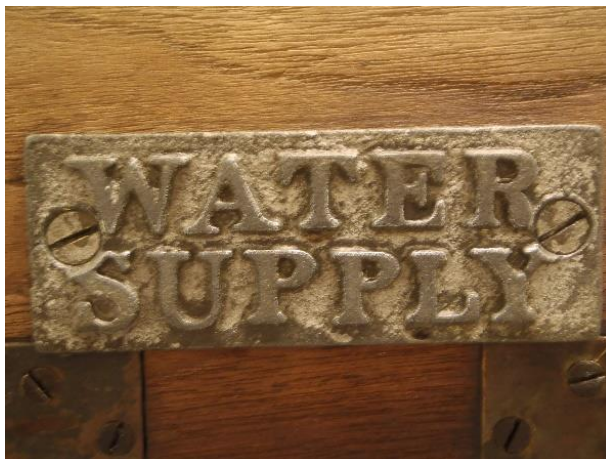
Kuva 95 Nimikyltti suojattuna (Ikonen 2022)

Suojauksen ansiosta haalistunut ja kiilloton pintakäsittelykerros sai takaisin osan kiillosta ja yhtenäisti kyltin ilmettä kokonaisuuden kannalta. Puuttuvat pintakäsittelykerrokset eivät erottuneet enää yhtä selvästi muusta pinnasta kuin ennen suojausta. Pumpun ulkokuoreen levitettiin puuvillakankaalla ohut kerros mikrokidevaahaa (kuva 96). Tällä suojattiin sellakkakerrosta ja puuosia. Vahaan päädyttiin esineen yhtenäisen ulkonäön saavuttamiseksi, sekä huoltotoimien tulevaisuutta ajatellen.

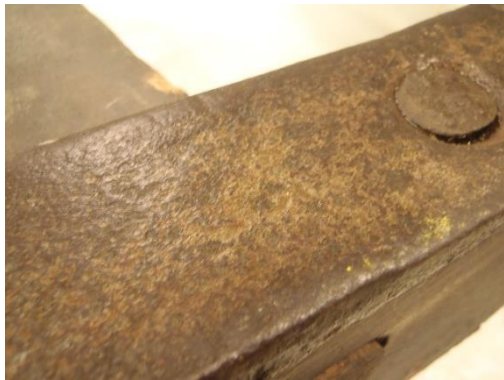
Kuva 97 Yksityiskohta nokkakärryn etu-
osasta suojauksen jälkeen (Ikonen
2022)

Puhdistuksen yhteydessä oli huomattu nokkakärryn etuosassa ruskeaa, keltaista sekä
mustaa maalia. Kärryn visuaalinen ilme haluttiin jättää etuosasta mahdollisimman läh-
helle sitä, mitä se sillä hetkellä oli (kuva 97). Mustat pyörät ja takaosan mustaksi maa-
lattu metallinen tuki käsiteltiin ennen suojausta Rostopilla (kuva 98). Kärryn pyöräosa
sai siten hyvin lähelle maalattua mustaa pintakäsittelyä olevan värin, samalla, kun liuos
suojausi osia enemmältä korroosiolta.

Nokkakärryn suojauksessa päädyttiin jättämään Rostop pois kärryn etuosaa kiertävistä
takorautaisista metalleista, sillä se olisi vaikuttanut olennaisesti kärryn esteettiseen ja
visuaaliseen ilmeeseen. Käsitellyt osat toivat kärryyn hienon kontrastin. Suojauksen jäl-
keen nokkakärryn ilme siistiytyi ja yhtenäistyi. Nokkakärryyn kokeiltiin puusiiini oikeaan

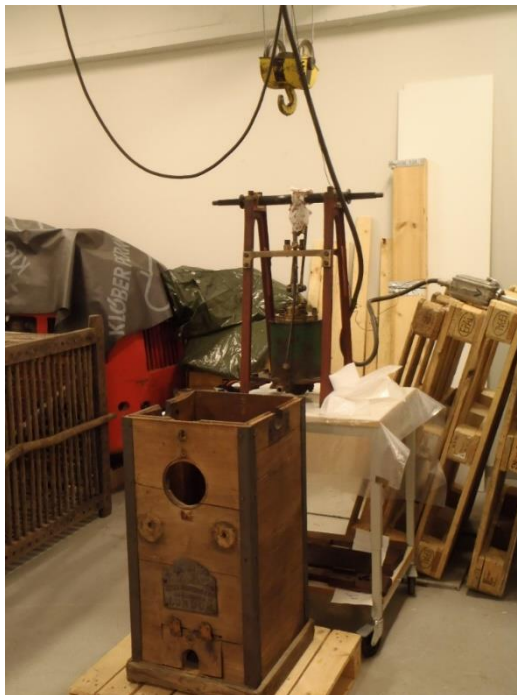
Kuva 103 Pumppukoneiston nosto koppaan (Ikonen 2022)

Purkuvaiheessa oltiin huomattu, että pumppu ei tullut yhtenä osana ulos, joten tämä osattiin ottaa huomioon kasausvaiheessa. Pumpun kasaaminen tehtiin Suomen Sukellushistoriallisen yhdistyksen avulla 26.1.2022. Paikalle museokeskukseen saapuivat Jouko Moisala ja Mikko Salonen. Pumpun kasaaminen sujui jouhevasti (kuvat 99-102, s.87-88). Vaikka työvaiheet olikin suunniteltu huolella tuli pumpun laskemisvaiheessa kuitenkin ongelmia eteen. Museolla oli onneksi käytössä vinssi, joka helpotti koneiston paikalleen laskemista huomattavasti. Ensimmäisen laskukerran yhteydessä huomattiin, että pumppu ei mahtunut kokonaisena koppaan ja alaosassa kolmijalkoihin kiinnittyvät mutterit piti irrottaa (kuva 103, s.88).

Pumppua nostettiin ja laskettiin vinssin avulla muutamaan otteeseen, ennen kuin koneisto saatiin laskettua varovasti oikeassa kulmassa koppaan. Kun pumppukoneisto oli

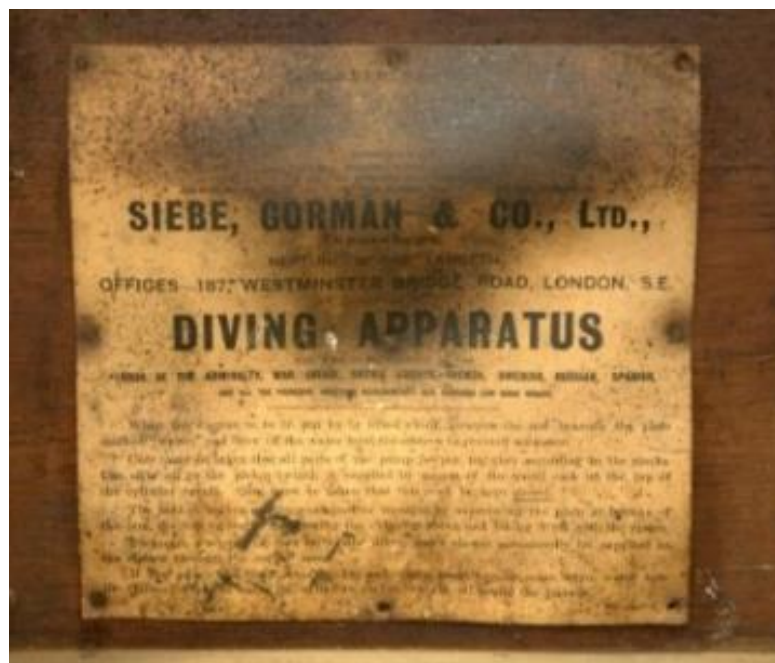
Kuva 104 Kyltti ennen puhdistusta (Ikonen 2022)

Pumpun kannen sisäpuolella oleva pahvinen kyltti oli hyvin hauras (kuva 104). Opinnäytetyön tarkempaa rajausta pohdittaessa yhdessä Suvi Kaunissalon kanssa tammikuussa 2022 päädyttiin lopputulokseen, että pahvin konservointi jätetään työstä pois ja tarvittaessa konservointi annetaan paperikonservaattorille.

Pahvin osalta soitettiin vielä erikseen 2.2.2022 museoviraston paperikonservaattori Eeva-Maria Tikalle ja kysyttiin mahdollisia toimia, kun huomattiin pahvin palan murtuminen (Tikka 2022). Hänen suosituksensa oli, että konservointi tulisi jättää myöhemmäksi ja pahvia tulisi puhdistaa vain kevyesti, suojata mahdollisuuksien mukaan valolta ja huomioida säilytysolosuhteet. Puhdistuksessa käytettiin imuria ja pehmeää vuohenkarvasivellintä.

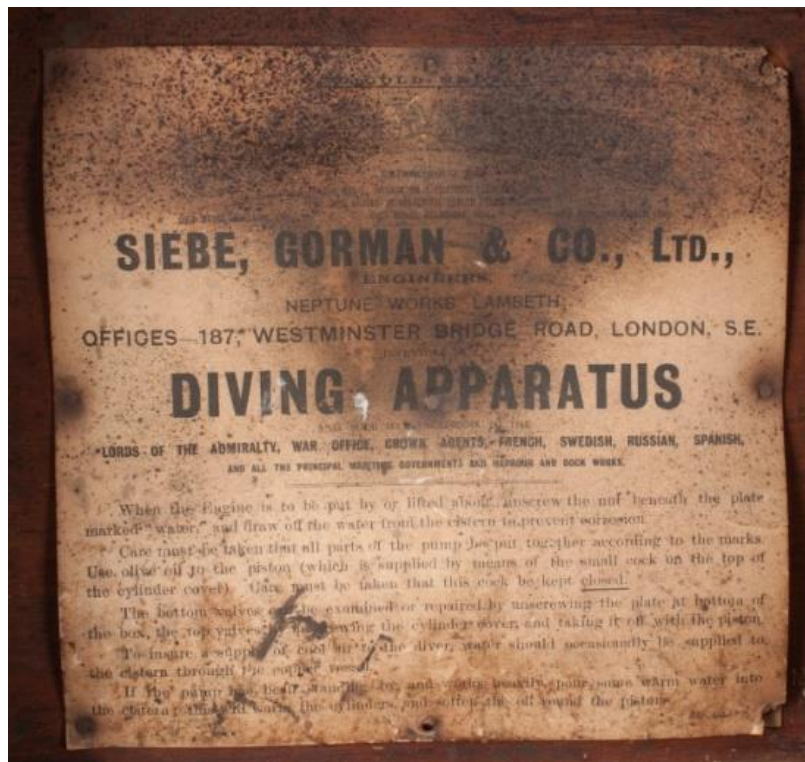
Kuva 105 Kyltti puhdistuksen jälkeen (Alén 2022)

Rajaus on tarpeellinen, sillä paperikonservointi on kokonaan oma oppiala. Mikäli ei tarkalleen tiedä, mitä on tekemässä, on parempi antaa tämä osa työstä sellaiselle henkilölle, jolla on asiaan koulutus, enemmän perehtyneisyyttä ja kokemusta. Kansi käsiteltiin viimeisenä ja sitä varastoitii ennen käsittelyä hyllyllä käärittynä happovapaaseen paperiin. Varastoinnin aikana museokeskuksella kyltin yläosasta oli murtunut lähes irti ollut pahvin palanen (kuva 105). Syynä tähän saattaa olla kuljetus ja muuttuneet kosteusolot, sekä työskentelytilan suhteellisen alhainen lämpötila. Pala otettiin talteen petrimaljaan myöhempää konservointia varten.

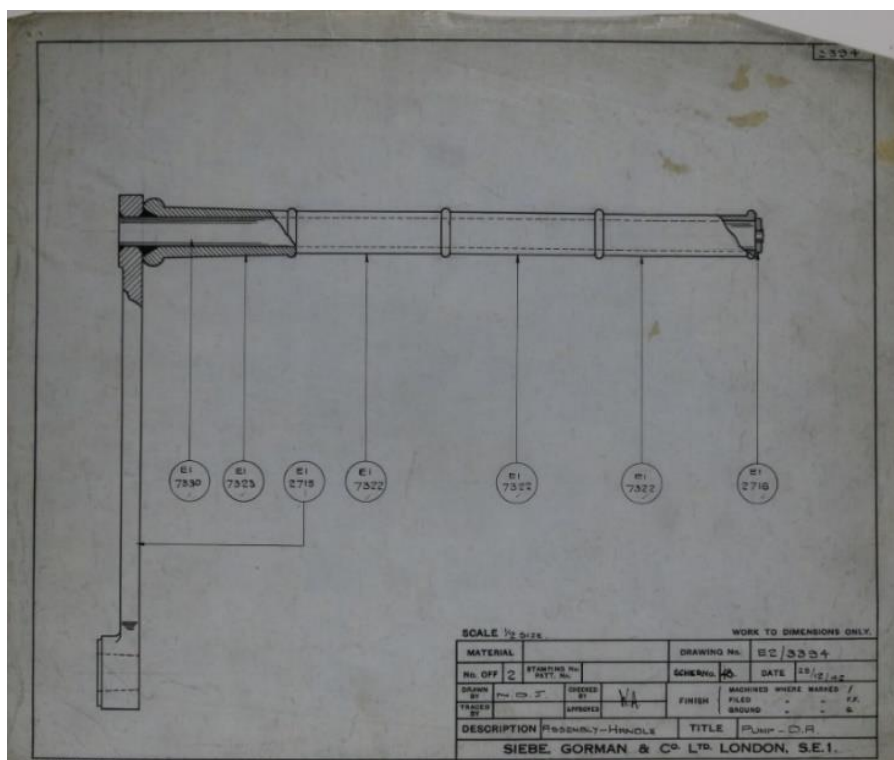
Kuva 106 Kammen mittapiirros (Burchett 2022)

Pumppuun kuuluu vauhtipyörän jatkeeksi kammet, joita ei pumpun mukana ollut (kuva 106). Suunnitteluvaiheessa pohdittiin replikaation valmistamista. Työssä vastaan tuli kuitenkin aikaraja eikä kampien valmistamiseen tarvittavia tiloja ollut kohtuudella saatavilla.

Kampi on tehty valuraudasta, mutta teoriassa replikaation olisi voinut valmistaa myös takoraudasta ja puuosat olisi ollut mahdollista tehdä sorvaamalla. Näitä taitoja oli harjoiteltu niin oman harrastuksen myötä puukkokurssilla, kuin koululla erikoistekniikoiden

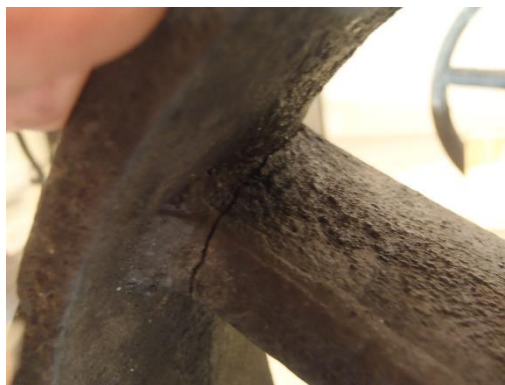
Kuva 129 Nokkakärri murtuma oikean pyörän sisäosassa (Ikonen 2022)

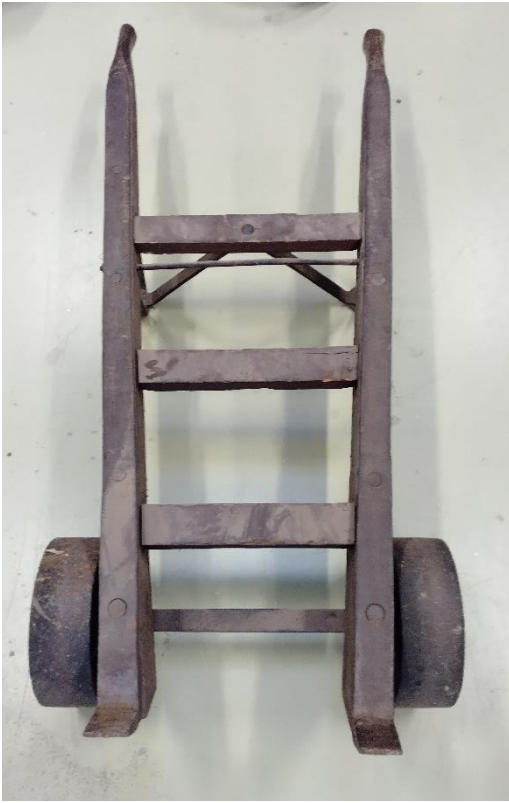
Kuva 131 Nokkakärri pintakäsittelytesti Paraloid B 67 etanolissa (Ikonen 2022)

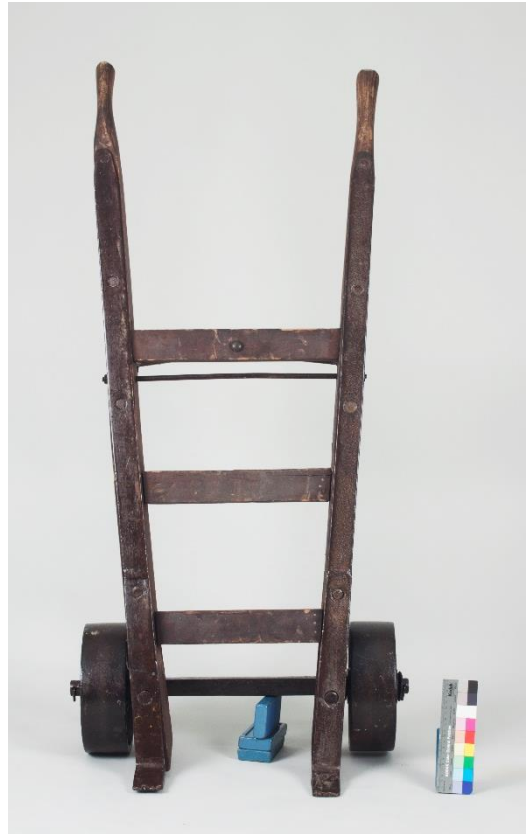
Kuva 132 Nokkakärry tulotilanne (Ikonen 2022)

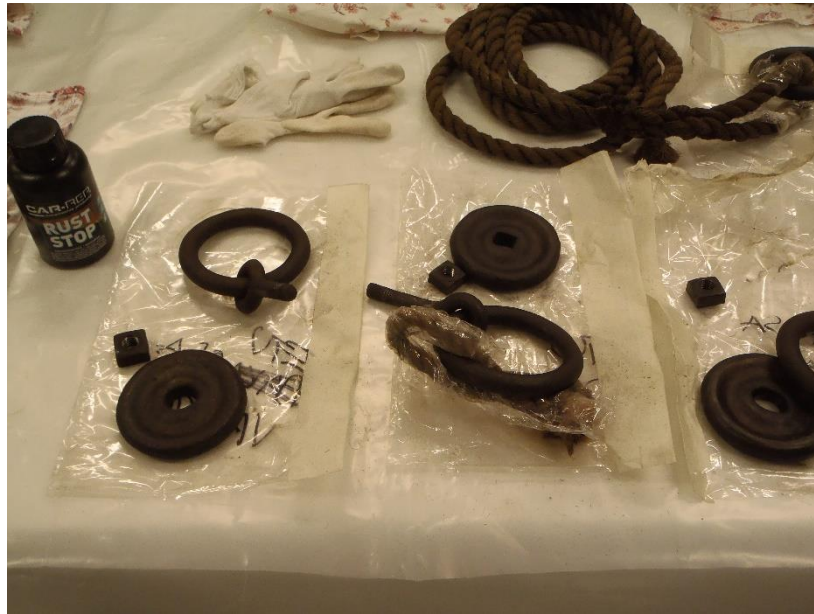
Kuva 149 Renkaat käsiteltävänä (Ikonen 2022)

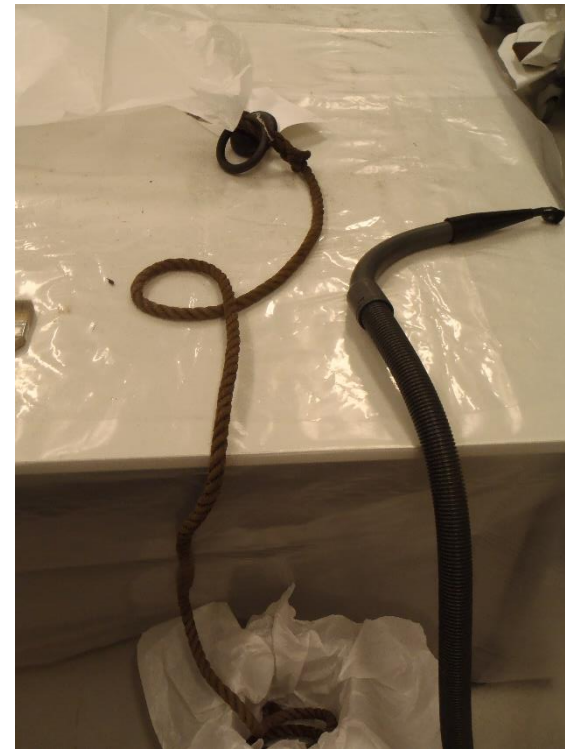
Kuva 150 Köyden puhdistus (Ikonen 2022)

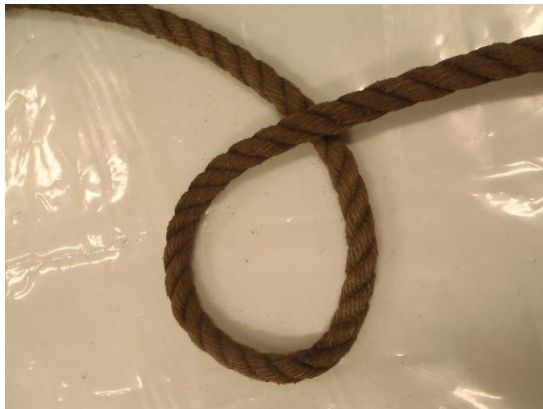
Kuva 151 Puhdistettu köysi (Ikonen 2022)

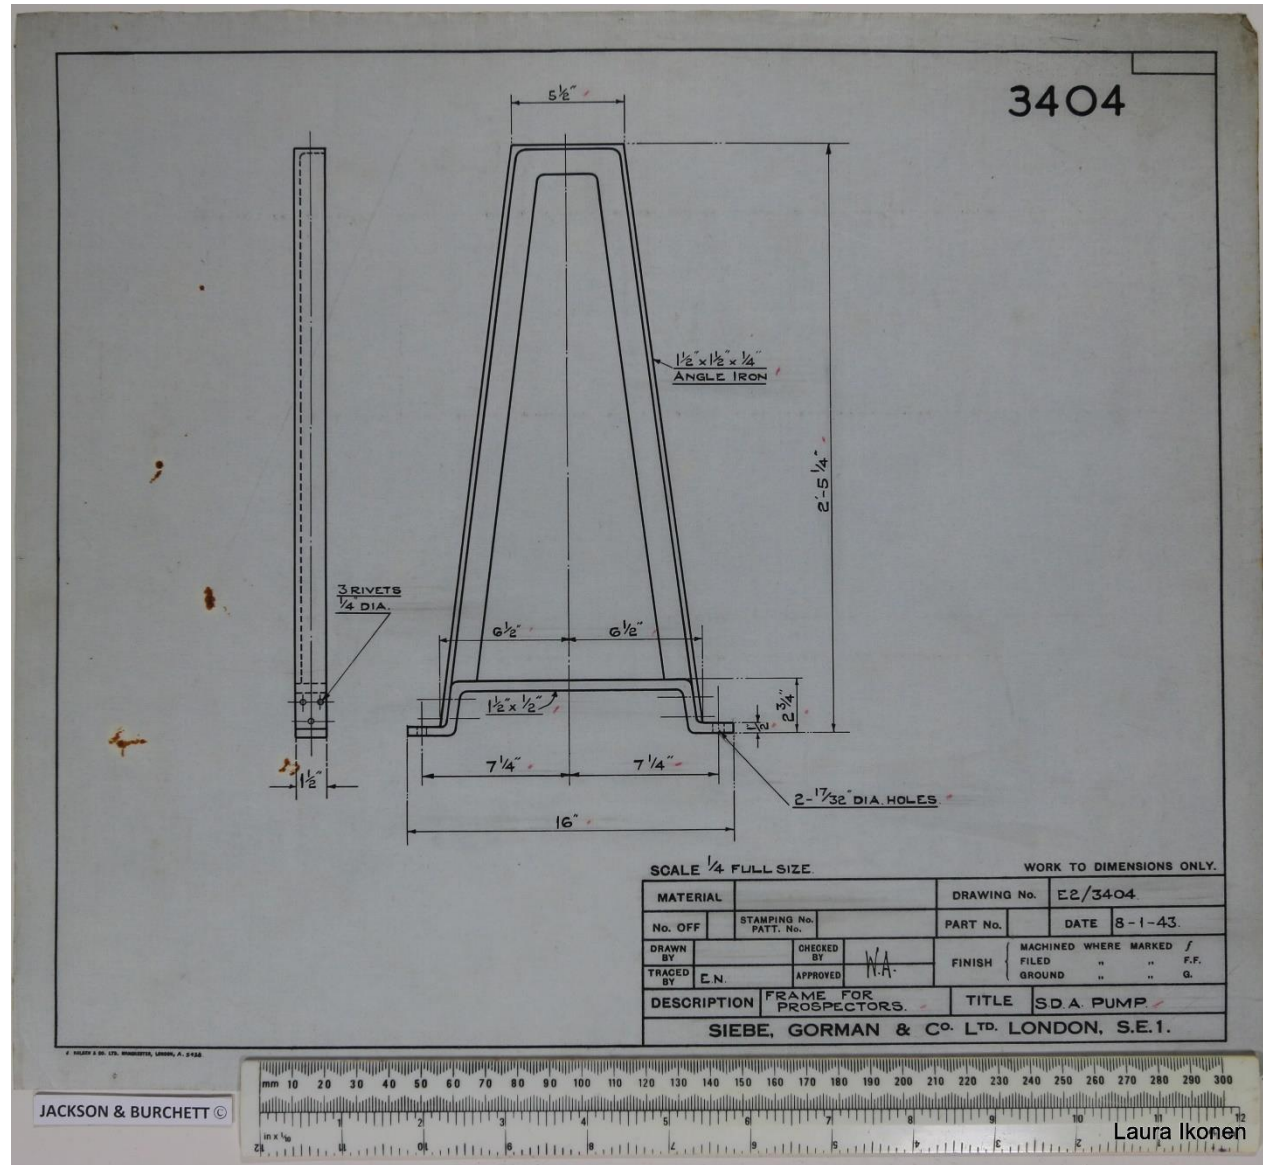
Kuva 152 Kolmijalka mittapiirros. Huomioitavaa mitat oikeat, rakenne poikkeaa piirroksista (Siebe Gorman & Co. Ltd. 08.01.1943. © Burchett 2022)

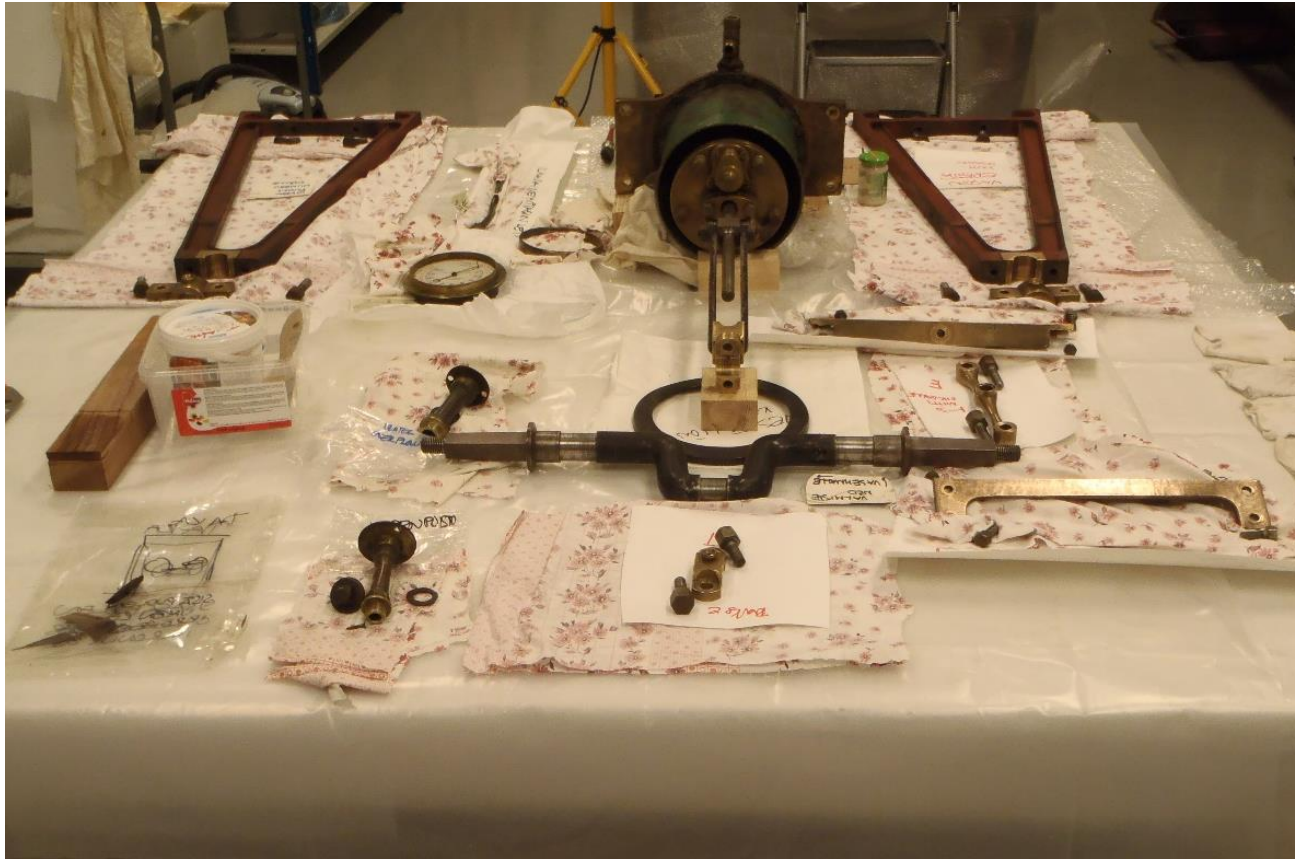
Kuva 153 Osat pöydällä puhdistettuna ja suojattuna ennen kasausta siinä järjestyksessä, kun ne pumppu-
koneistoon kuuluvat. Etuoikealla pumpun poistovesiputki ja ylivuotoputki. (Ikonen 2022)

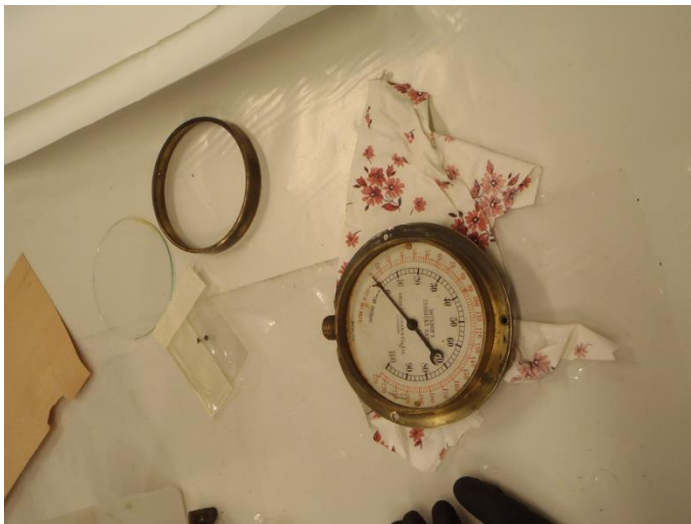
Kuva 160 Mittaristo Puhdistettuna (Ikonen 2022)

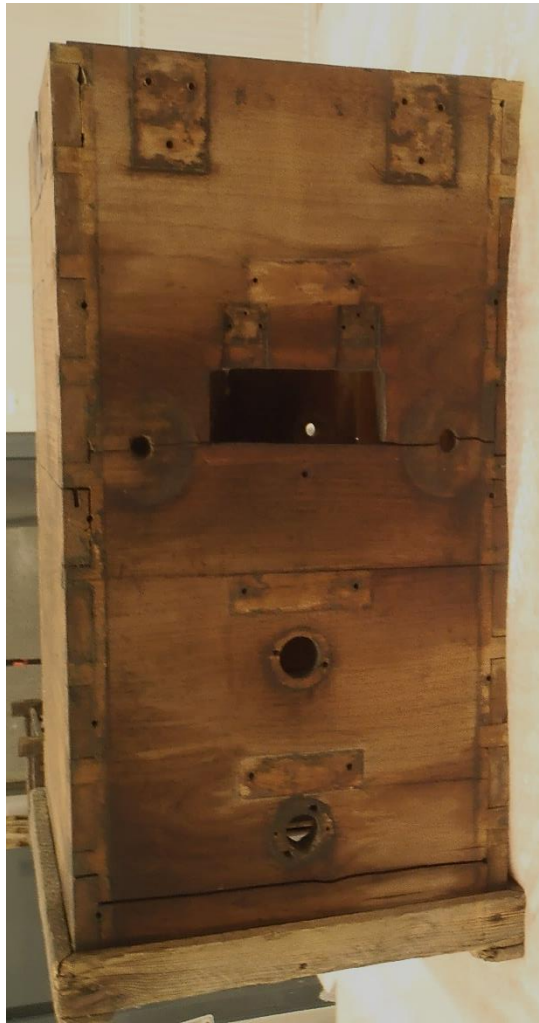
Kuva 165 Pumpun koppa puhdistettuna taakaa (Ikonen 2022)

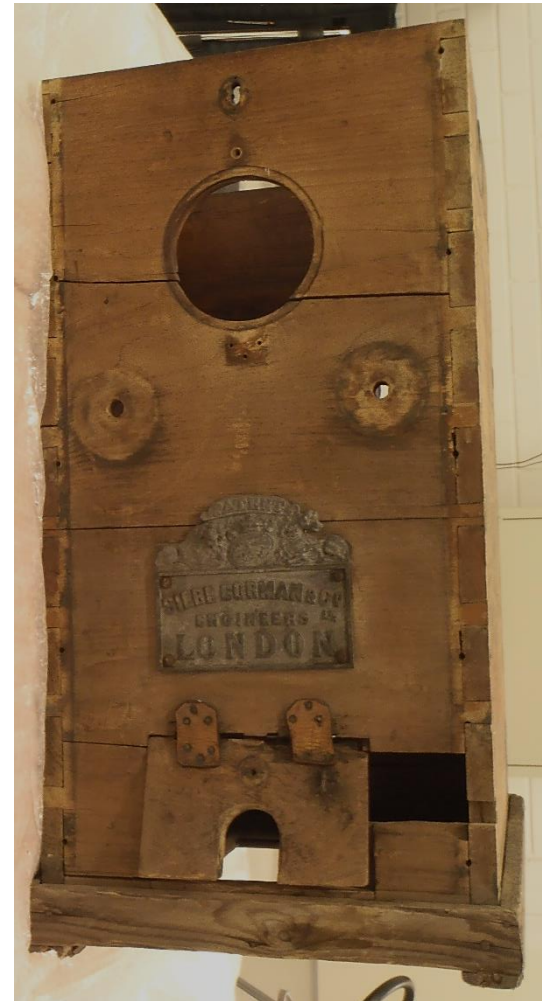
Kuva 166 Pumpun koppa edestä puhdistettuna (Ikonen 2022)

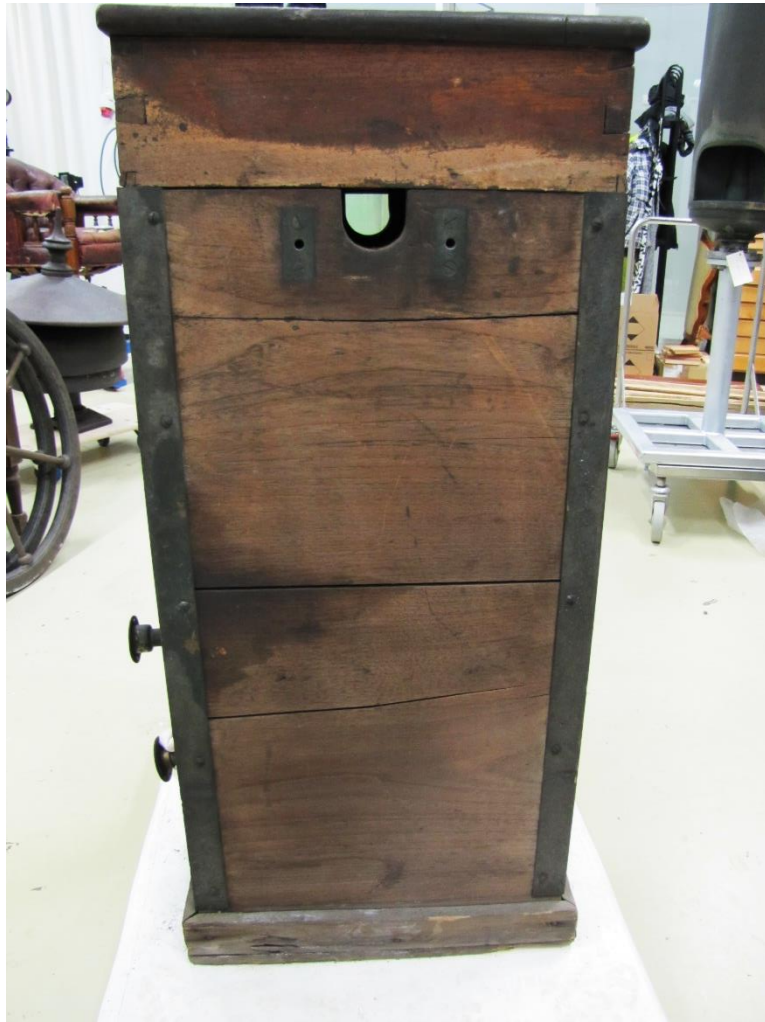
Kuva 167 Pumpun koppa vasen puoli ennen puhdistusta (Ikonen 2022)

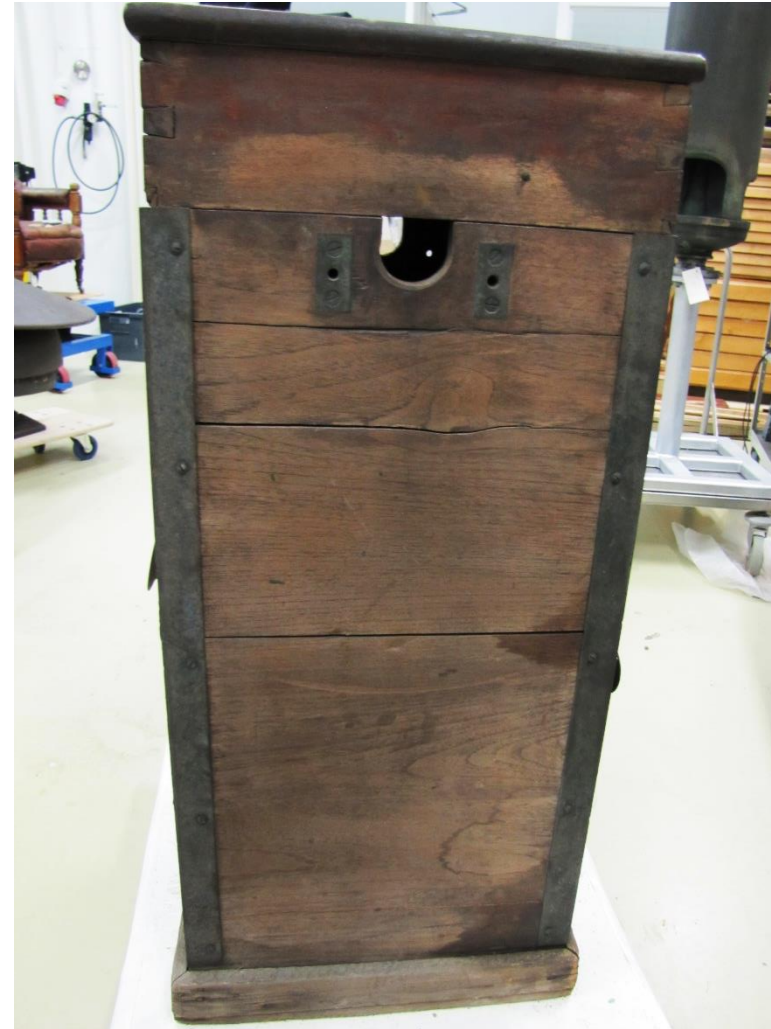
Kuva 168 Pumpun koppa oikea puoli ennen puhdistusta (Ikonen 2022)

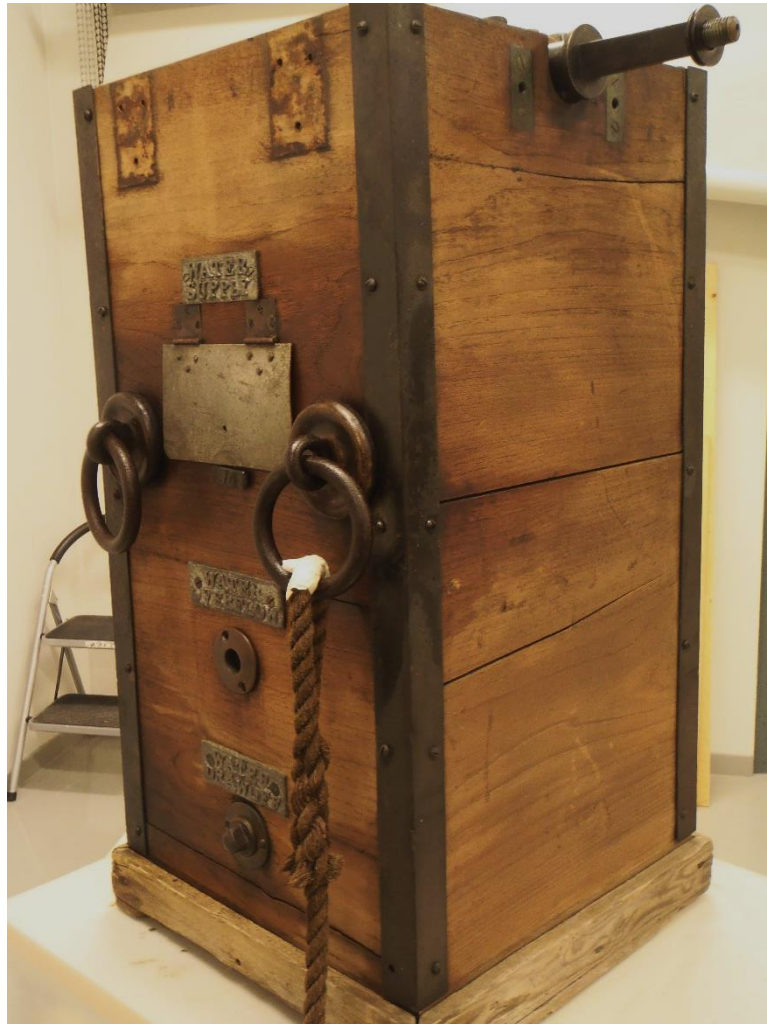
Kuva 169 Pumpun koppa vasen puoli puhdistuksen jälkeen (Ikonen 2022)

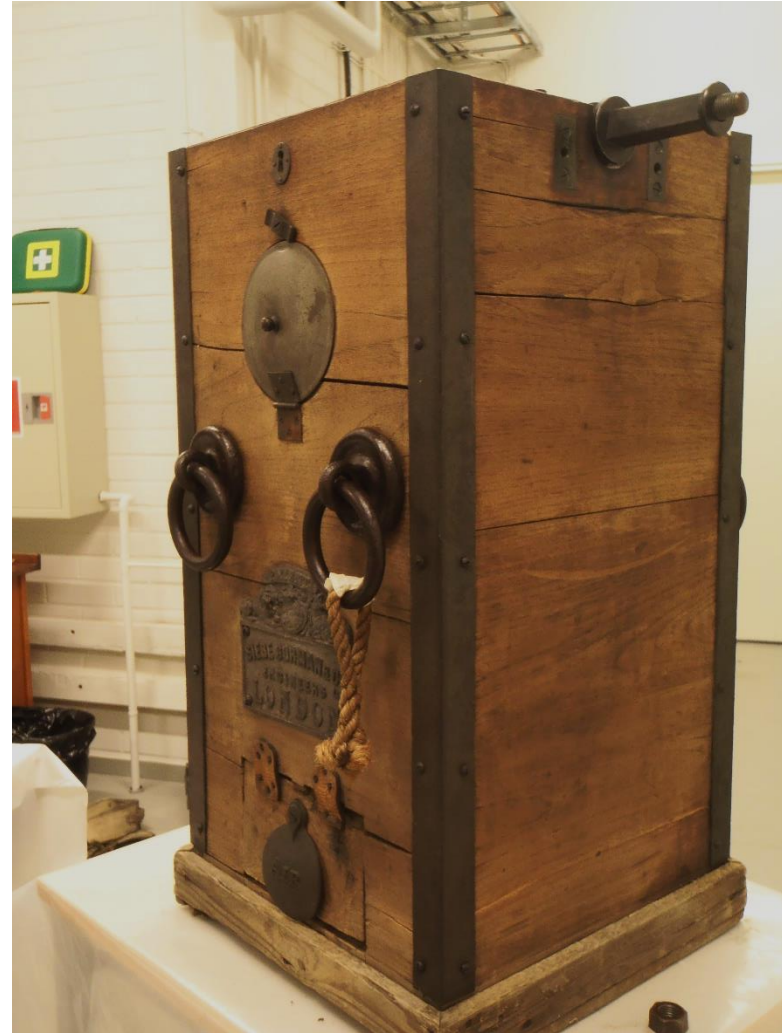
Kuva 170 Pumpun koppa oikea puoli puhdistuksen jälkeen (Ikonen 2022)
