BIOPOLTTOAINERUUVIN KÄYTTÖVARMUUS JA KUNNOSSAPITO

Joni Keränen
Opinnäytetyö
Kevät 2022
Konetekniikan tutkinto-ohjelma
Oulun ammattikorkeakoulu

Opinnäytetyö on toteutettu Efora Oy:lle. Efora Oy on Stora Enso Oy:n tytäryhtiö, joka huolehtii Stora Enson tehtaiden kunnossapidosta. Työ sijoittuu Oulun tehtaalle Nuottasaareen. Työ liittyi tehtaan voimalaitoksen biopolttoaineenkuljetusjärjestelmään kuuluvan purkausruuvien ongelmiin. Ruuvissa on havaittu voimakasta kulumista eikä ruuvista ollut ylläpidettyä dokumentointia.

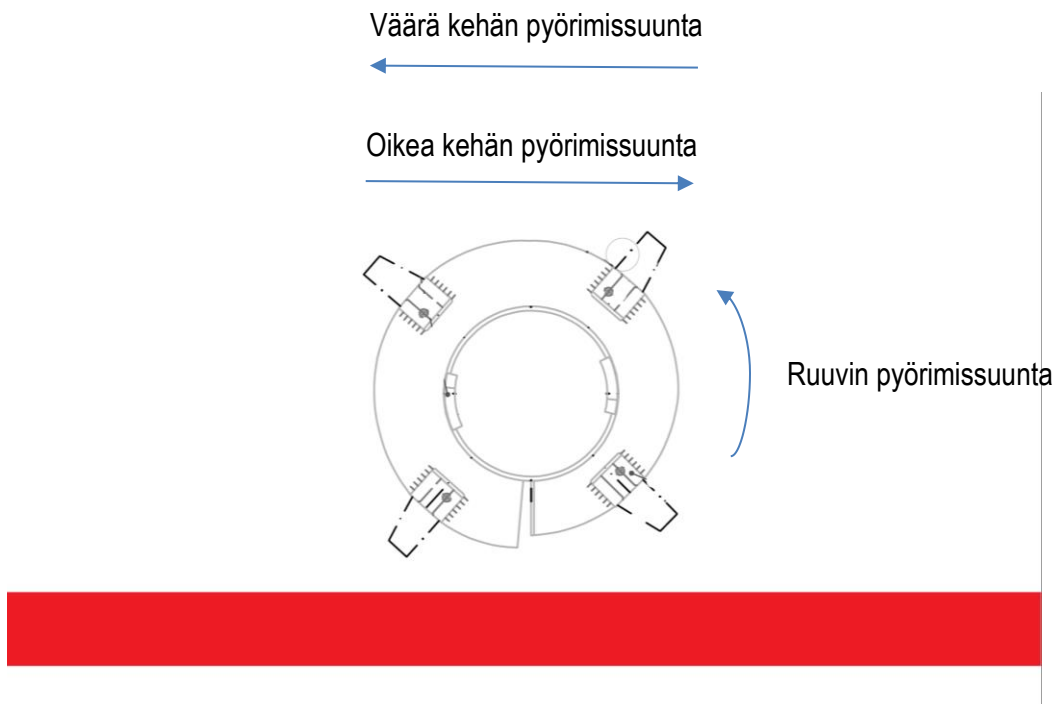
KUVA 14. Väärä kehän pyörimissuunta havainnollistettu. (22, muokattu)

Ruuvi on pyörinyt siilossa pitkään väärään suuntaan, mikä aiheuttaisi polttoaineen tiivistymistä koska ruuvi ei jauhaisi pohjalla olevaa ”patjaa” rikki, vaan pyrkisi patjan päälle. Tämä aiheuttaisi voimakasta väsymisrasitusta ruuvin juureen. (Kuva 14.) (6; 22, muokattu.)
