**TERÄSSENKAVAUNUN VIRTAKISKON SUOJALATAN AIHEUTTAMIEN  
SUUNNITTELEMATTOMIEN SEISOKKIEN MINIMOINTI**

Ari Pekka Juntunen  
Opinnäytetyö  
Kevät 2014  
Kone- ja tuotantotekniikan koulutusohjelma  
Oulun ammattikorkeakoulu

Title of thesis: Minimizing Unexpected Interruptions Caused by Conductor Rail's Safety Bar in Steel Ladle Trailer

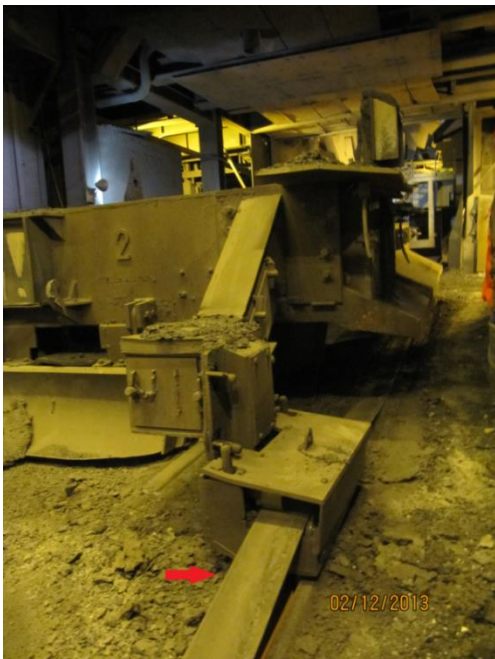
Vaunu saa käyttövoimansa virtakiskosta, joka on sijoitettu virtatunneliin. Virtatunneli on sijoitettu terässenkkaradan alapuolelle, ja se on noin 145 metriä pitkä. Terässenkkavaunun virranottimen varsi kulkee lattiassa olevan raon kautta koko radan pituudelta. Raon päällä on teräksestä valmistettu suojalatta, joka suojaa virtatunneliä, ettei sinne pääsisi likaa terässenkkaradan varrelta. Virranottimen varsi on kiinni laitteessa, joka nostaa suojalattaa terässenkkavaunun kulkiessa radalla. Suoialatta on merkitty kuvaan 1 punaisella nuolella.

KUVA 1. Terässenkkavaunun suoialatta

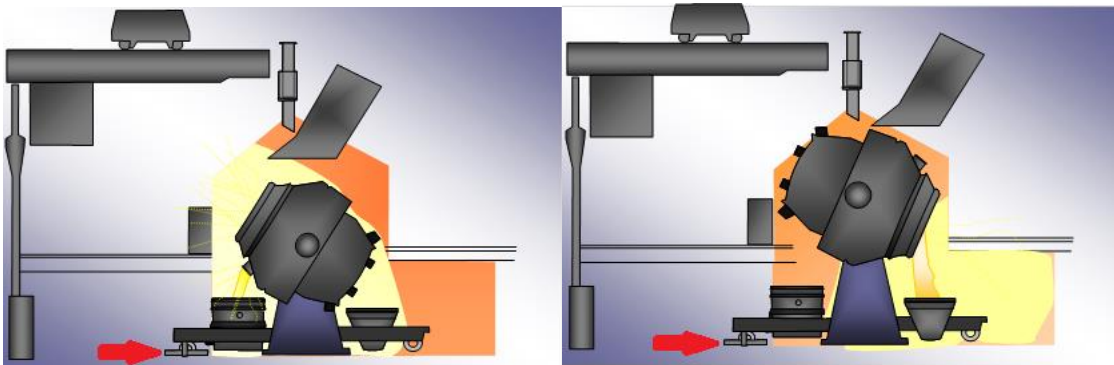
KUVA 10. Suojalatan paikka teräksen ja kuonan kaadossa konvertterilla (3)

Kaadettaessa terästä tai kuonaa senkkaan, syntyy runsaasti sulan roiskeita, jotka kerääntyvät konvertterien alapuolelle maahan, sekä terässenkkaunun radalle aiheuttaen suojalattoihin ongelmia. Suojalatan tarkoituksena on suojata virtatunnelissa olevia virtakiskoja, sekä virranottimia. Kuvassa 11 nähdään virtatunnelissa olevat virtakiskot ja virranottimet. Suojalatan aukosta pääsee kulkeutumaan virtatunneliin kameja. Roiskeet muuttuvat kameiksi, kun ne jäähtyvät ja muuttuvat kiinteäksi kappaleeksi. Kamit aiheuttavat monenlaisia turhia ongelmia virtatunnelissa. Seuraavassa kappaleessa käsitellään ongelman juurisyytä sekä ongelma-kohtia, joissa suojalattaan tapahtuu eniten muutoksia.

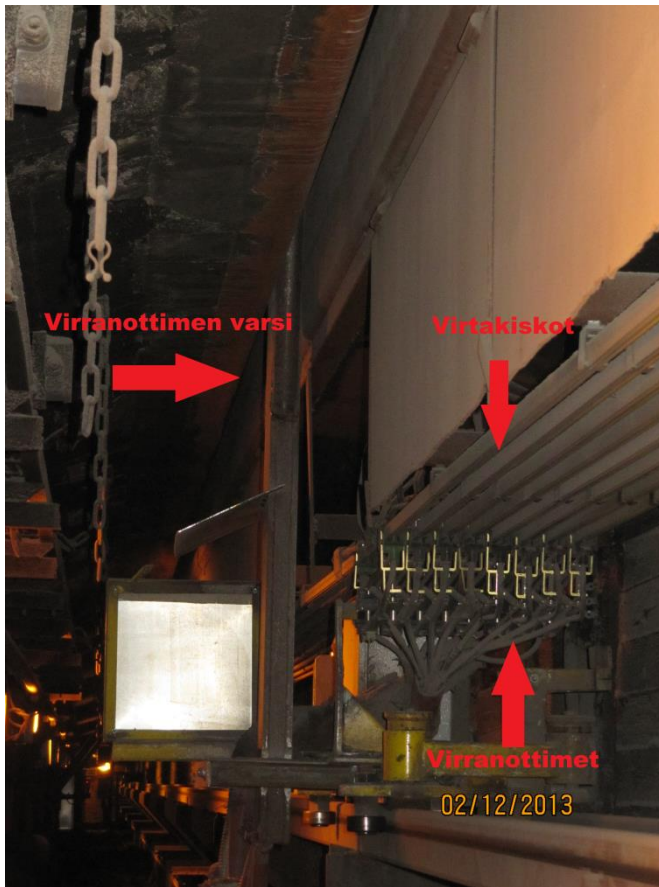
KUVA 11. Virranotinlaitteisto virtatunnelissa

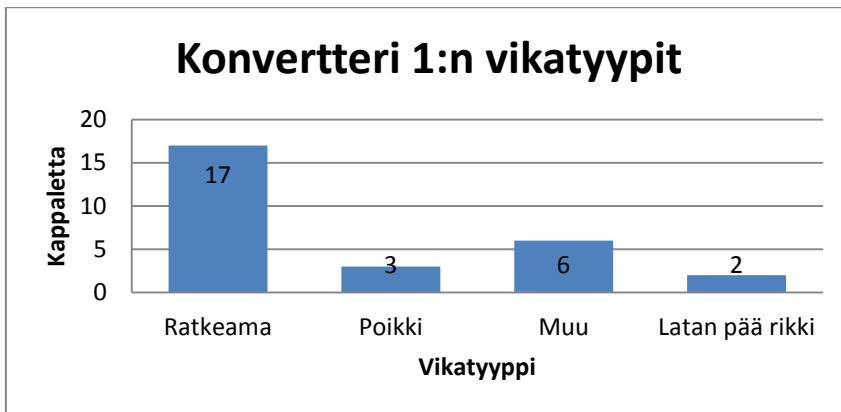
Konvertteri 1:n vikatyypit koostuivat vioista ratkeama, poikki, muu, sekä latan pää rikki. Suurimmaksi viaksi osoittautui konvertterilla 1 ratkeamaviat, joita löytyi yhteensä 17. Poikki-vikoja löytyi konvertterilla 1 yhteensä kolme. Vikakategoriaan ”muut” kuuluvia vikoja löytyi konvertteri 1:stä yhteensä kuusi. Latan pää rikki- vikoja löytyi konvertteri 1:stä yhteensä kaksi. Konvertteri 1:n vikatyyppeiden jakaantumista voidaan tarkastella kuvasta 21.

KUVA 21. Suojalatan vikatyypit konvertterilla 1

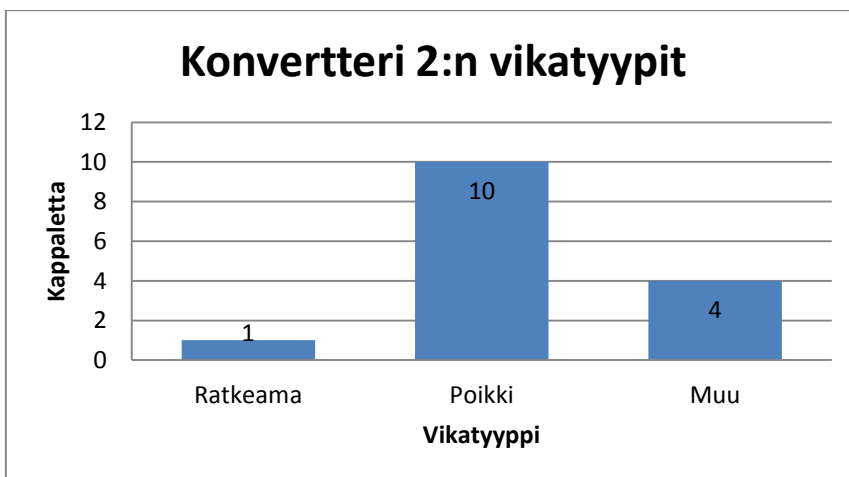
Konvertterilta 2 suurimpana vikana oli poikki-vika, joita löydettiin yhteensä kymmenen. Ratkeama-vikoja havaittiin ainoastaan yksi. Muu-vikoja löydettiin yhteensä neljä. Kuvasta 22 voidaan tarkastella konvertterin 2:n suojalatan vikatyyppejä.

KUVA 22. Suojalatan vikatyypit konvertterilla 2

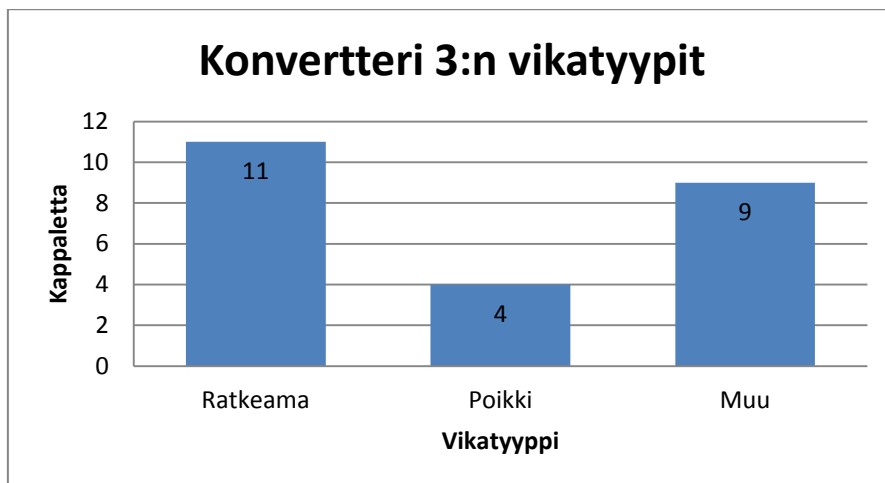
Konvertterilta 3 löydettiin eniten ratkeama-vikoja, joita oli yhteensä 11. Poikki-vikoja löydettiin yhteensä neljä ja muu-vikoja löydettiin yhteensä yhdeksän. Konvertteri 3:n vikatyyppejä voidaan tarkastella kuvasta 23.

KUVA 23. Suojalatan vikatyypit konvertterilla 3

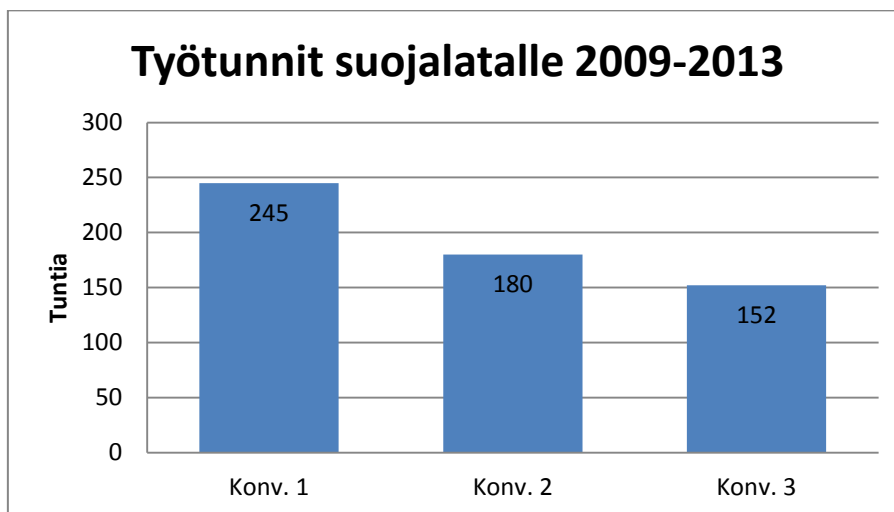
KUVA 25. Konverttereiden suojalattojen kunnossapitoon käytetyt työtunnit

Konvertterille 1 työtunteja on tullut kaikkein eniten. Työtuntien yhteismäärä konvertterille 1 oli 245 tuntia. Konvertterille 2 työtunteja oli merkitty yhteensä 180 tuntia. Konvertterille 3 työtunteja oli merkitty yhteensä 152 tuntia. Työtuntien jakaantumista eri konverttereiden kesken voidaan tarkastella kuvasta 25.

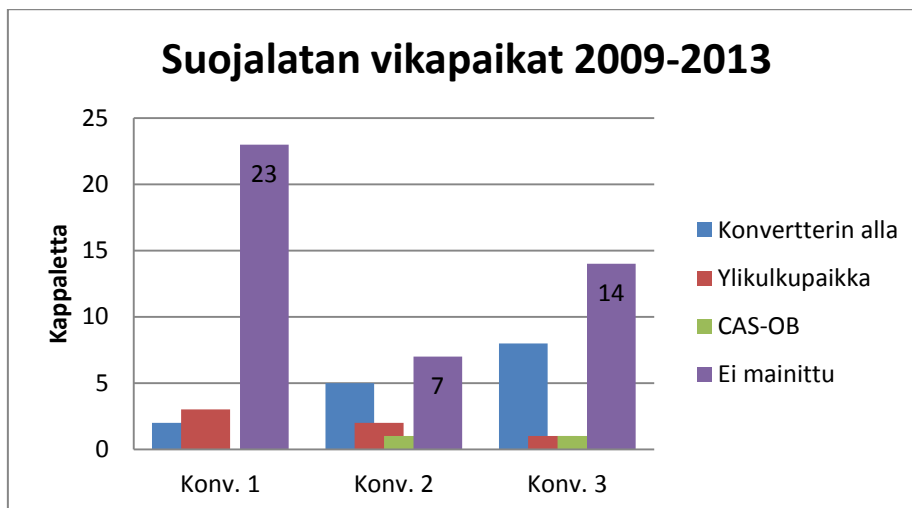
KUVA 26. Teräsenkarradan suojalatan vikapaikat

Tutkimuksissa havaittiin neljä eri vikapaikkaa. Kirjattuja vikapaikkoja ovat konvertterin alla, ylikulkupaikalla ja CAS-OB-aseman alla. Kirjaamattomalle eli neljännelle vikapaikalle annettiin nimi "Ei mainittu". Vikapaikkojen jakaantumista voidaan tarkastella kuvasta 26.

Konvertterille 1 oli kirjattu vuosina 2009 - 2013 vikapaikat seuraavasti: konvertterin alla oli kaksi vikapaikkaa, ylikulkupaikalla kolme ja CAS-OB-asetalla ei yhtään vikaa. Vikapaikkaa ei ollut mainittu ollenkaan yhteensä 23 työmääräimessä.

Konvertterille 2 oli kirjattu vikapaikkoja seuraavasti: konvertterin oli alla viisi vikapaikkaa, ylikulkupaikalla kaksi ja CAS-OB yksi. Vikapaikkaa ei ollut mainittu ollenkaan yhteensä seitsemässä työmääräimessä.

Konvertterille 3 oli vikapaikat kerrottu seuraavasti: konvertterin alla oli kahdeksan vikapaikkaa, ylikulkupaikalla yksi ja CAS-OB yksi. Vikapaikkaa ei ollut mainittu ollenkaan yhteensä 14 työmääräimessä.

Vikapaikkaa jota ei ollut työmääräimissä kerrottu, oli huomattavan suuri osuus. Ongelmallisin kohde olisi huomattavasti helpompi nähdä, mikäli työmääräimiin olisi merkitty vikapaikka tarkemmin.

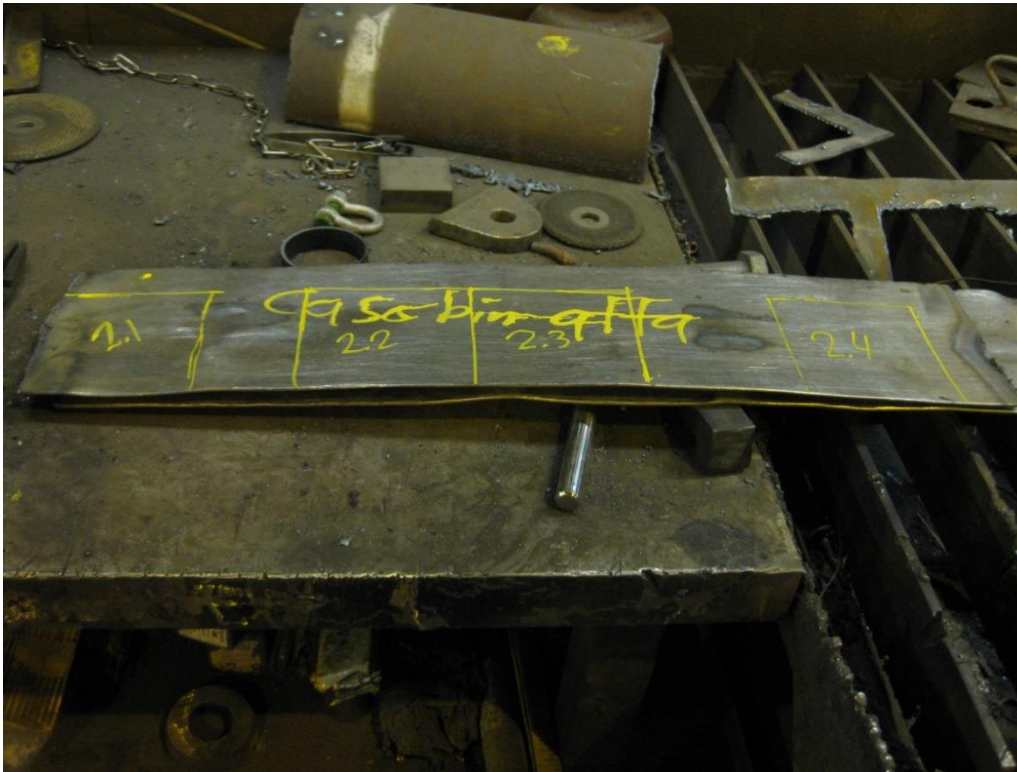
KUVA 27. Suojalatasta otettavat koekappaleet

Konvertteri 3:n muurauksen yhteydessä tehtiin uuden suojalatan vaihto. Vanhasta käytöstä poistetusta suojalatasta otettiin tutkimuksiin kolme kappaletta testipaloja. Testipalojen avulla pystyttiin suorittamaan materiaali- ja kovuustutkimuksia. Tarkoituksena oli selvittää mitä materiaalia on käytetty, sekä muuttuuko materiaalin alkuperäinen kovuus käytön aikana. Paloja leikattiin konvertteri 3:n alta, CAS-OB-aseman alta, sekä kohdasta, josta kulkee ajoneuvoja ylitse. Leikatut koepalat toimitettiin Ruukin tutkimuslaitokselle, josta ne siirrettiin spektraalilaboratorioon alkuaineanalyysiä varten ja tutkimuslaboratorioon kovuusmittauksia varten. Kuvassa 27 nähdään CAS-OB-aseman alta otettua suojalattaa ja kuinka koepaloja otettiin suojalatasta materiaalitutkimuksia varten.

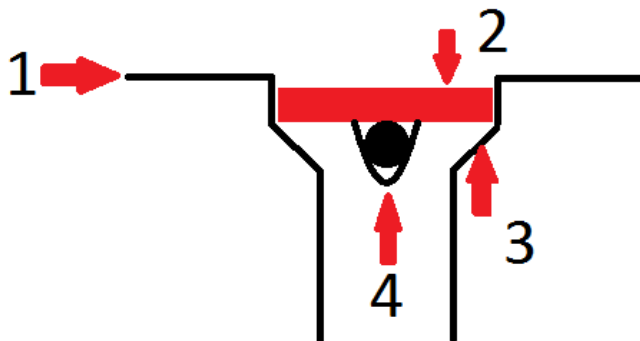
Tällä hetkellä suojalatta on lähellä lattian tasoa kahden i-palkin päällä. I-palkit ovat muurattu lattiatasoon niin sanotusti selkäpuolet vastakkain ja palkkien välille on jätetty noin 80 millimetrin rako, josta virranottimen varsi mahtuu liikkumaan. Suojalatta on lattiatasolla hyvin suurilla altistuksilla erilaisille työkoneille sekä seinistä ja katoista tippuville skollille.

Mikäli lattiassa olevaa rakoä kasvatettaisiin ja rakennettaisiin sen ympäristö siten, että suojalatta pääsisi menemään ragoon, saataisiin suojalatta parempaan suojaan erilaisilta iskuilta. Raon seinämät tehtäisiin viistoon, joka mahdollistaisi mahdollisten roiskeiden putoamisen virtatunneliin. Näin roiskeet eivät jäisi suojalatan alle ja siten suojalatan nouseminen estyisi. Kertyvien roiskeiden määrä pysyisi kuitenkin pienenä, seurauksena suojalatan paremmasta suojaavuudesta. Suojalatan lattiarakennepoikkileikkausta voidaan tarkastella kuvasta 32. (15.)

KUVA 32. Hahmotelma suojalatalle: 1. lattiataso, 2. suojalatta, 3. viisto seinämä, 4. vaijeri ja vaijerin kannake

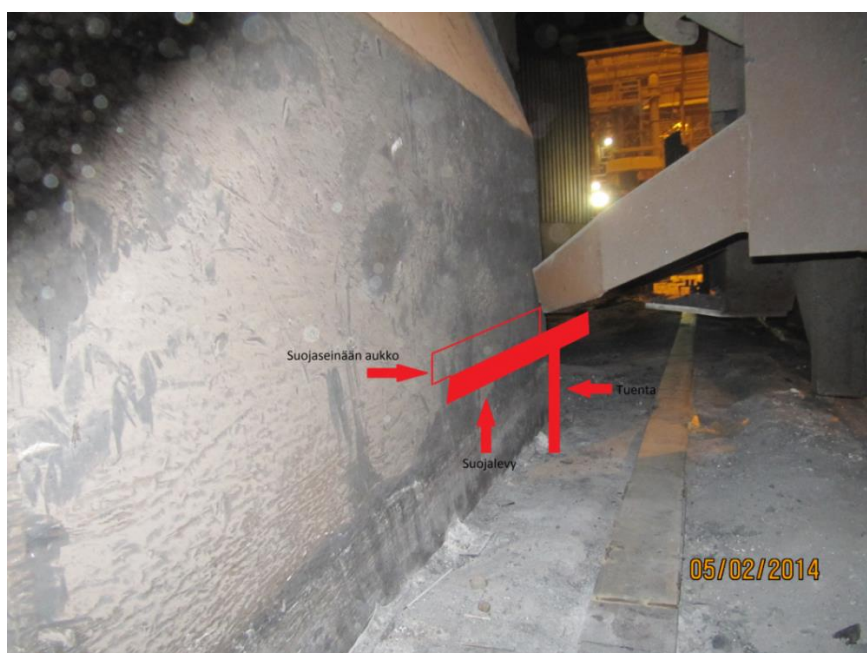
Konvertterin kippauksessa syntyvät roiskeet aiheuttavat maahan kulkeutuessaan monenlaisia ongelmia. Terässenkkavaunun sivuun on rakennettu kalteva suojalevy, jota pitkin roiskeet valuvat maahan. Suojalevyn tarkoituksena on estää roiskeiden pääsy terässenkkavaunun raiteille. Ongelmana nykyisessä suojalevyssä on kuitenkin, että se ohjaa roiskeet suoraan suojaseinää vasten, josta roiskeet kulkeutuvat suojalatan päälle. Kehitysehdotuksessa roiskeet ohjattaisiin suojaseinän takapuolelle. Tällä menetelmällä suojalatan puoleiset roiskeet pystyttäisiin puhdistamaan suojaseinän takapuolelta, joten puhdistavalla ajoneuvolla ei tulisi kosketusta suojalatan kanssa. Kuvaan 33 on hahmoteltu, kuinka suojalevy tulisi suojaseinään kiinni.

*KUVA 33. Hahmotelma suojalevystä ja suojaseinän aukosta*
