# Funktionalismin ilmentymä

Koivuvanerioven rakenne- ja materiaalitutkimus

Metropolia Ammattikorkeakoulu

Opinnäytetyö

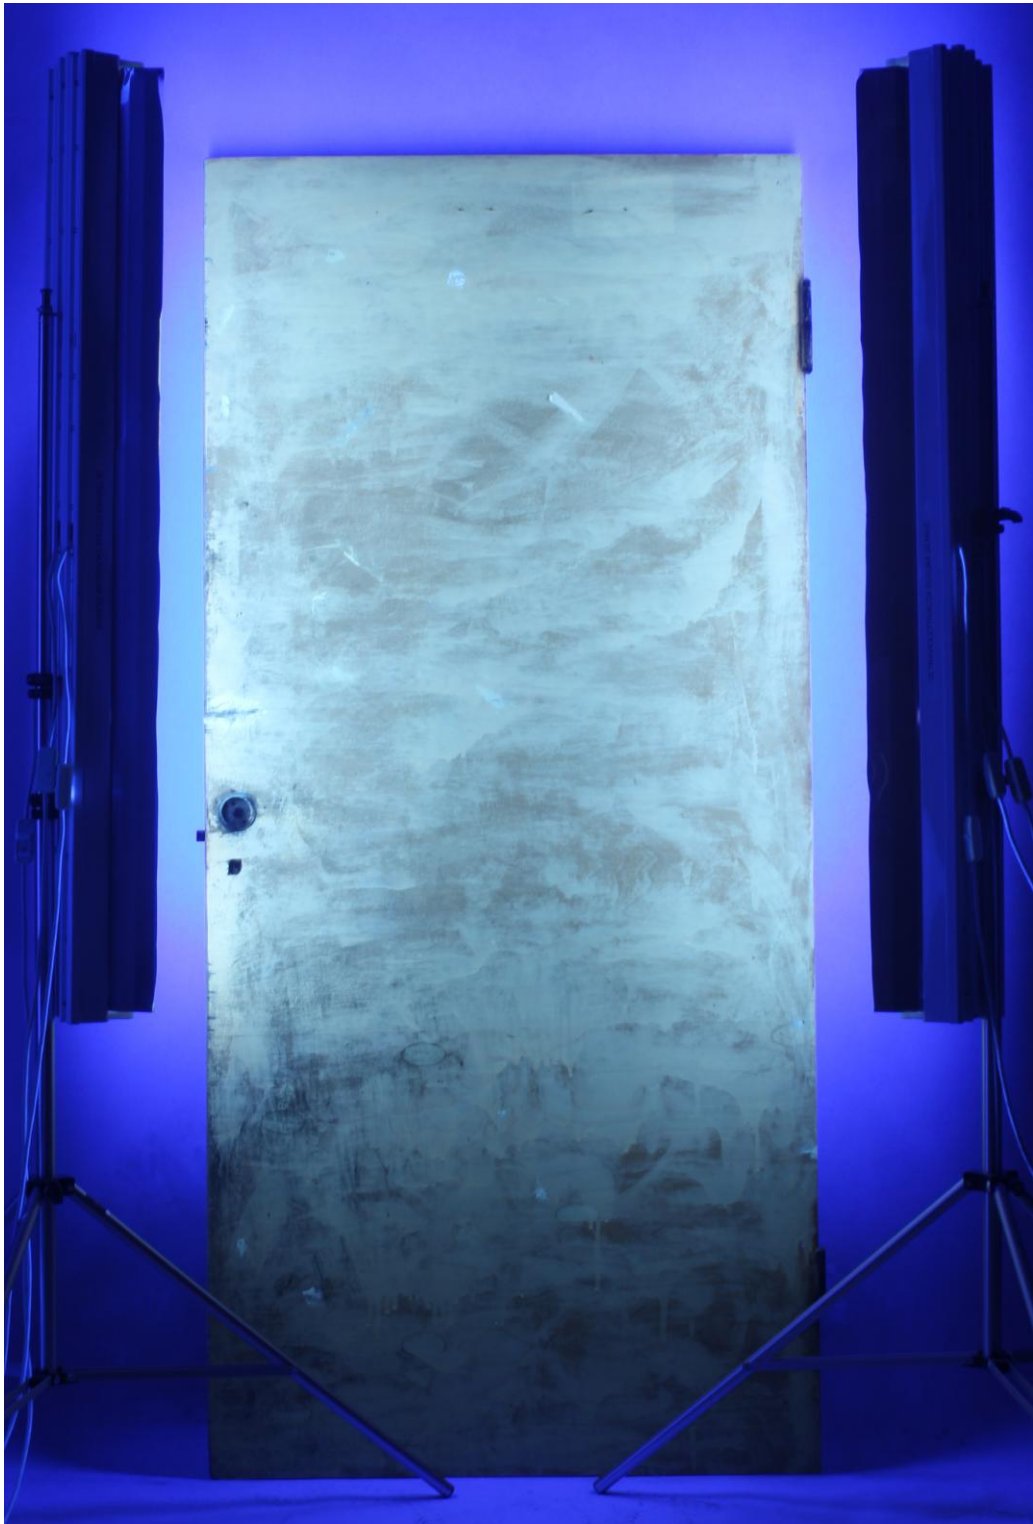
Ovi A-puoli

Lakka fluoresoi UV-valossa oven A-puolella kellertävän vihertävänä. B-puolella fluoresenssi oli hyvin vähäistä, mutta havaittavissa oli hivenen oranssin sävy (Liite 3). Valojen ja kameran asetukset pysyivät samoina. Värierosta heräsi epäily siitä, onko lakka oven molemmilla puolilla sama. FTIR-analyysillä selvitettiin kuitenkin lakan olevan kauttaaltaan samaa. Tulosten päättely pelkän fluoresenssin avulla ei ole suotavaa, sillä värin muodostumiseen vaikuttavat useat tekijät.
