# **Kosteusvaurioitunut Toja-levyrakenne ja kustannustehokkaan korjaustavan vaikutus energiatehokkuuteen**

**-Case 1960-luvun 1 ½ kerroksinen pientalo**

LAB-ammattikorkeakoulu

2022

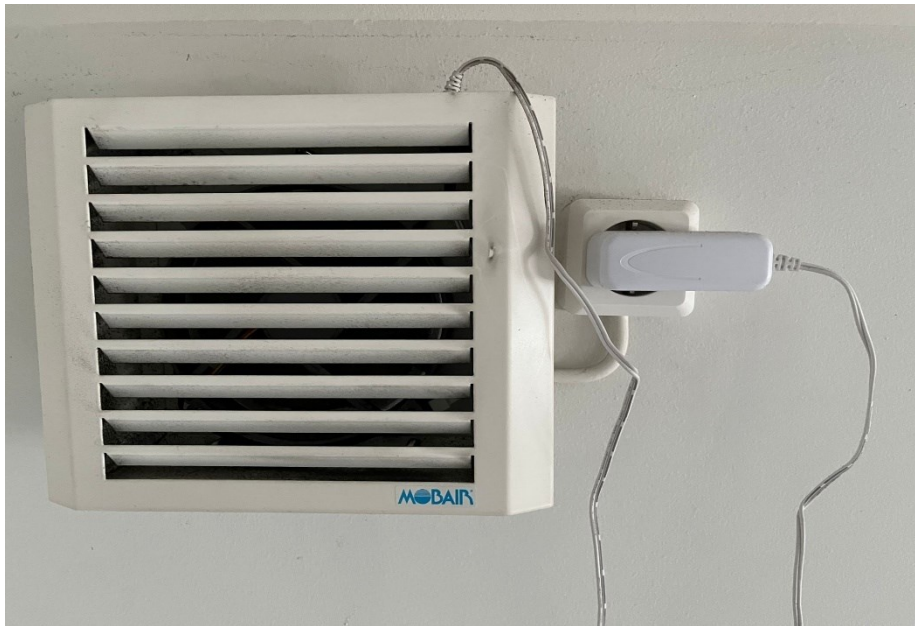
Kuva 9. Mobair korvausilmaventtiili.

Painovoimaisen ilmanvaihtovaihtojärjestelmän teho perustuu pääasiassa ulko- ja sisälämpötilaneron sekä tuulen aiheuttamaan paine-eroon. Kohteessa kellari kerrokseen johdettiin raitista ulkoilmaa rakenteiden läpi kulkevan ilmastointiputken kautta. Putki varustettiin sisäpuolella Mobairin korvausilmaventtiilillä, kuvassa 9 makuuhuoneen korvausilmaventtiili.

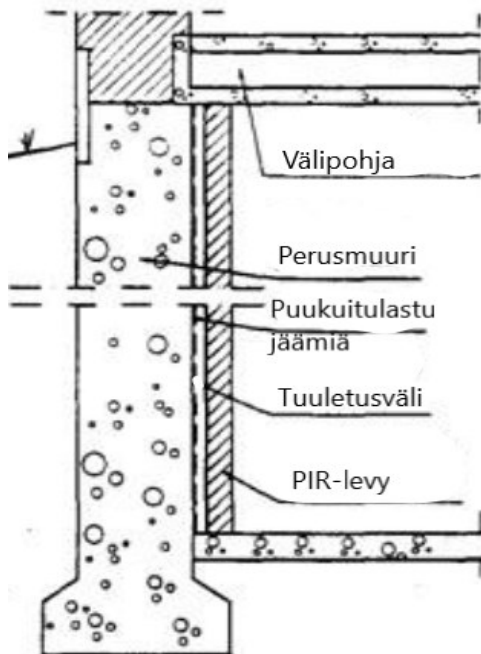
Kuva 11. (mukailtu: Sauli Paloniitty)

Alumiinilaminaattipintaisen Therma-eristeen vesihöyrynvastus on moninkertainen verrattuna 0,2 mm muovikalvoon. Therma-eristeitä käytettäessä ei tarvita erillistä höyrynsulkua. Kuvassa 11 PIR-levyllä toteutettu seinärakenne.

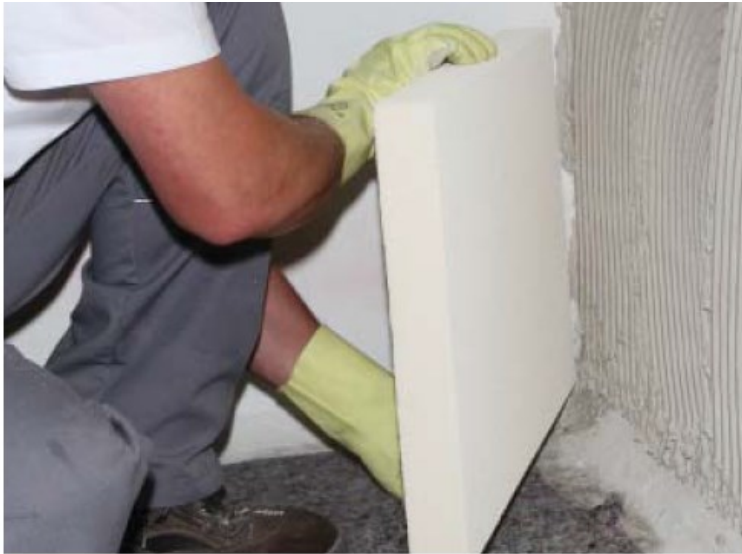
Kuvassa 12 painetaan Köster Hydrosilikaattilevy seinään kiinni, jonka jälkeen tasoitustyöt voidaan aloittaa.

Kuva 2. Homevaurioiden korjaukset Köster-hydrosilikaattilevyillä (Köster vedeneristysjärjestelmät, hydrosilikaattilevy).

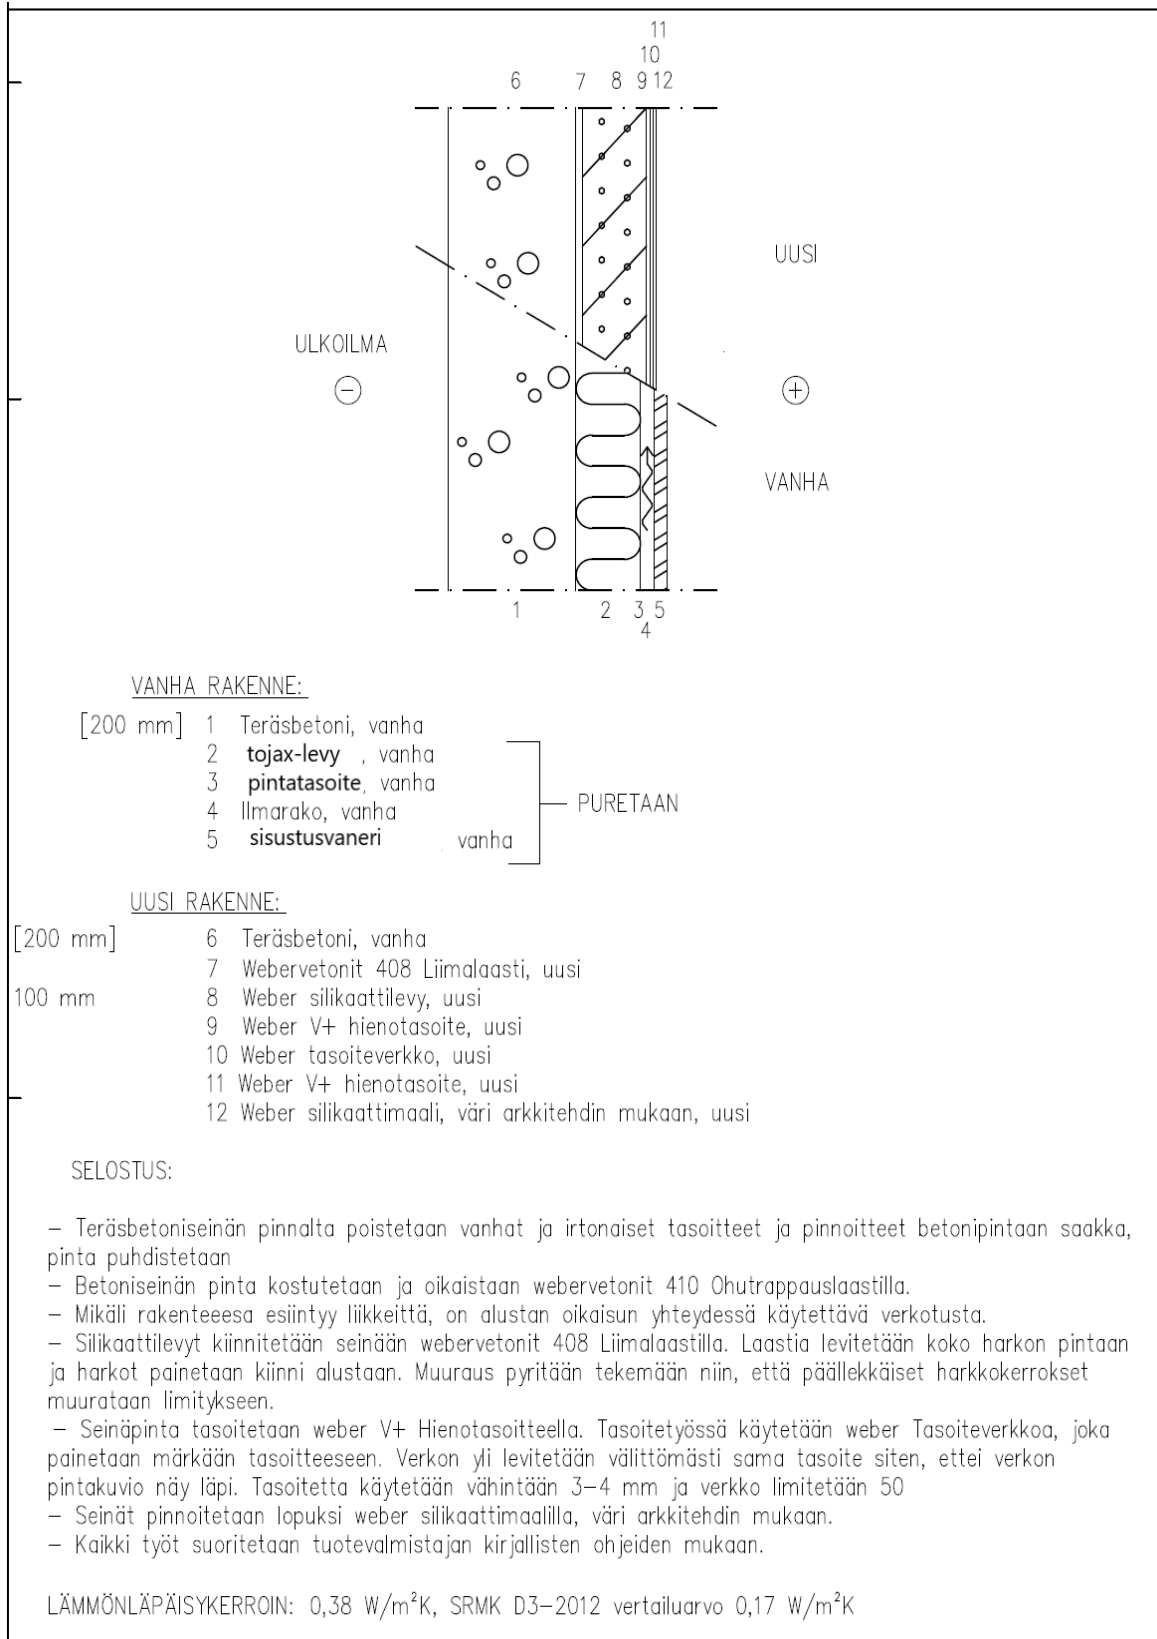
Kuva 13. (mukailtu Granlund Oy)

Kuvassa 13 esitetään Weberin tuotteilla toteutettu vanha purettu rakenne sekä uusi hydro-silikaattilevyllä eristetty seinärakenne

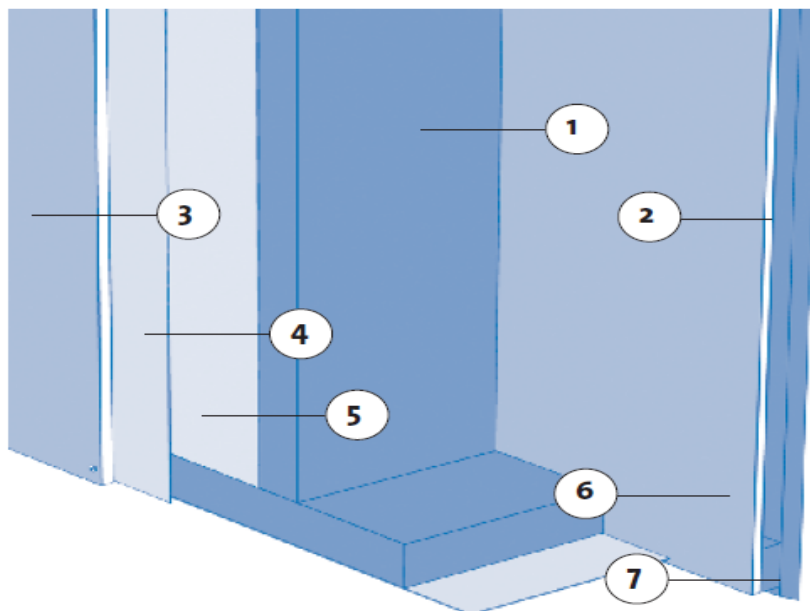
Kuva 4. Gyproc-käsikirja, kevytrakennejärjestelmät.

Tämä otettiin vertailuun mukaan erittäin yleisenä seinärakennetyyppinä. Tähän ratkaisuun jäisi kuitenkin tekninen riskirakenne. Jos välitilaan pääsee kosteutta ja/tai tuuletus ei toimi riittävästi, alkaa koko uusi rakenne kostua. Kostumisesta seuraa kipsilevyn irtoaminen runkorakenteesta ja lopulta murentuminen ja rullautuminen välitilan pohjalle. Koko uusi rakenne homehtuu ja korjaustyöt joudutaan uusimaan ennen suunnitellun käyttöiän päättymistä. Tuuletusvällisessä kellarinseinä ratkaisumallissa ei ole suositeltavaa käyttää mitään mikrobivaurioille alttiita materiaaleja. Rakennemallissa laskettiin mukaan puukuitujen poisto riskirakenteensa takia. Kuvassa 14 vaihtoehtoinen seinärakenne kipsilevyllä toteutettuna.
