Kellarikerroksen kosteudenhallinnan suunnittelu ja toteutus saneerauskohteessa

OPINNÄYTETYÖ
Toukokuu 2022

Design and Execution of Moisture Management in the Basement Floor of a Renovation Site

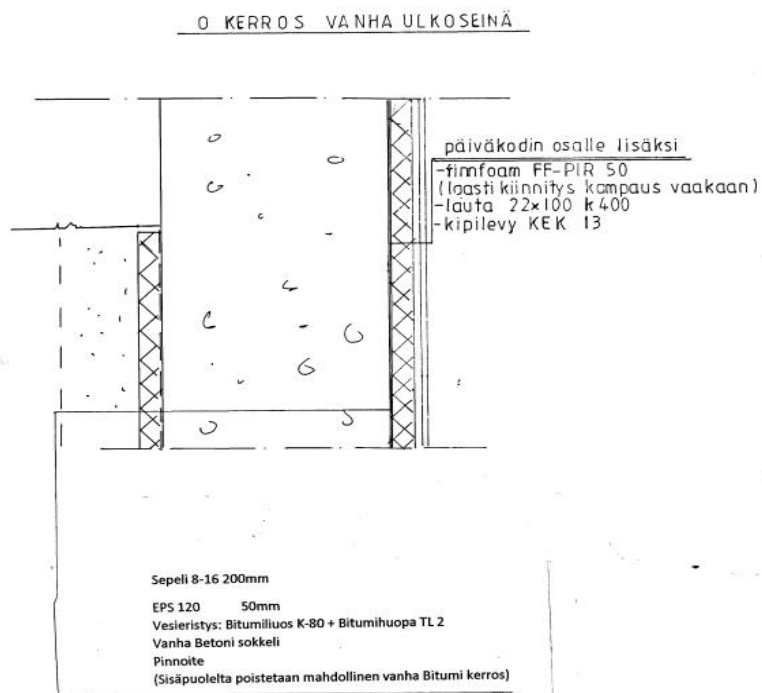
Kellarikerroksen maanvastaisten seinien vedeneristys ja lämmöneristys tehtiin rakennesuunnittelijan suunnitelmien (Lähteenmäki 2022) mukaan niin, että maanvastaisen seinän ulkopuolelle sivellään bitumi, ja hitsataan bitumikermit, jonka jälkeen seinän ulkopintaan kiinnitetään polyuretaanivahtoliimalla 50 mm Thermisol EPS 120 Routalevyt. (KUVA 10.)

KUVA 10. Vanhan ulkoseinän rakennetyyppi. (Lähteenmäki 2022)

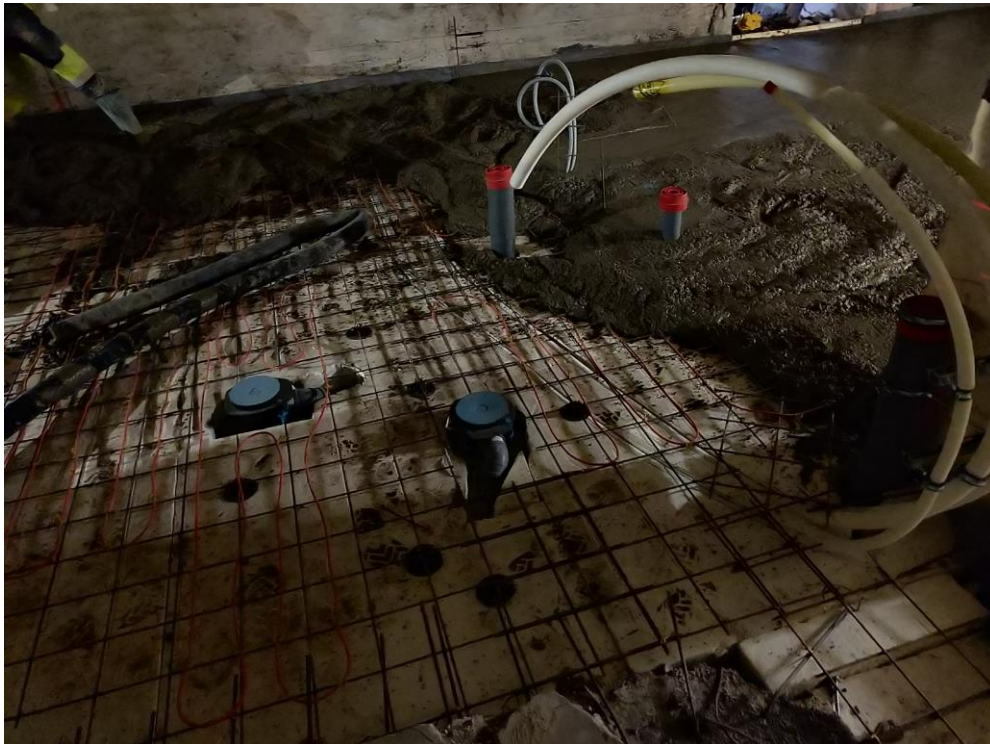
Päiväkodin osan sisäpuolen salaojitus tuli tarpeeseen pohjaveden tason laske-
miseksi. Salaojaputkisto suunniteltiin kiertämään vuosina 1961 ja 1942 valmis-
tuneiden laajennusosien alueilla, (Lähteenmäki 2022) sillä alkuperäisen 1936
valmistuneen rakennuksen osan alapohja on noin puoli metriä korkeammalla
verrattuna uudempiin, ja vanhimmalta osalta ei kellarikerroksen alapohjaa edes
purettu muualta, kuin pieneltä osalta, mihin rakennetaan työntekijöille sosiaaliti-
loja, (KUVA 12) ja uuteen valuun saatiin näin tehtyä lattialämmitykset ja viemä-
röinnit, ja muut putkivedot (KUVA 13).

KUVA 13. Kellarikerroksen vanhimman osan sosiaalitilojen lattiavalu käynnissä.

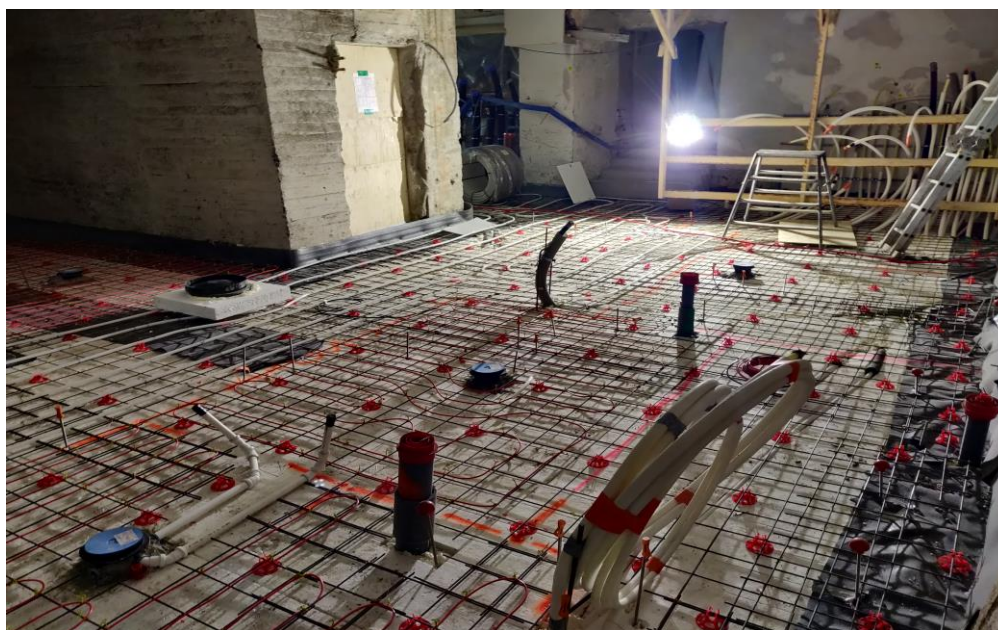
Ennen lattiavaluja tärkeä dokumentointikohde on lattiavaluun jäävä tekniikka (KUVA 19). Työmaalla valuun jäävän tekniikan dokumentointi hoidettiin videomalla ja valokuvaamalla, jotta voidaan ennen porauksia, tai muita laatan

KUVA 19. Kellarikerroksen lattivaluun jäävää talotekniikkaa.

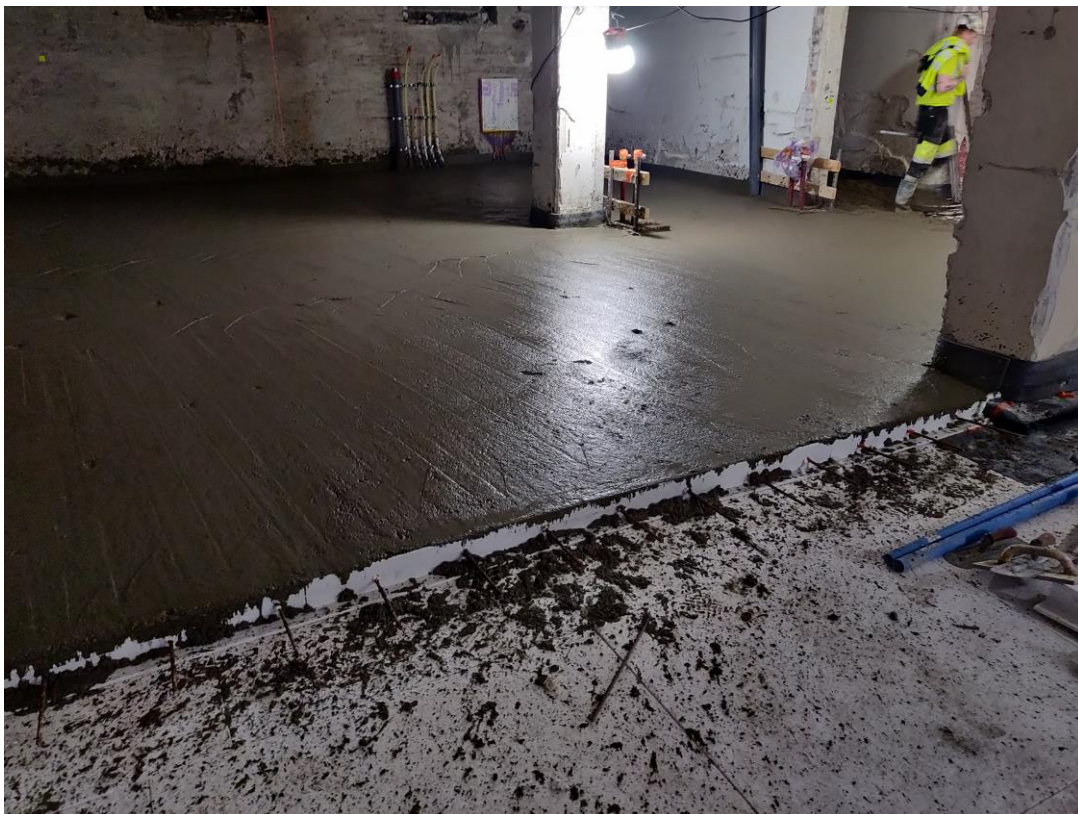
Lattiavalut kellarikerroksessa aloitettiin toukokuun alussa valamalla osa vuonna 1961 valmistuneen laajennuksen laatasta ja osa vuonna 1942 valmistuneen laajennusosan laatasta. Valut rajattiin liikuntasaumaan (KUVA 20) ja loppuosat laatoista valettiin seuraavalla viikolla.

KUVA 20. Betonilaatta valettuna liikuntasaumaa päin kellarikerroksessa.
