# PUUN KÄYTTÖ YKSITYISTEIDEN SILLOISSA

Repola Petri

Opinnäytetyö  
Luonnonvara-ala  
Luonnonvarojen älykäs johtaminen  
Insinööri YAMK

<b>Tekijä</b>	Petri Repola	<b>Vuosi</b>	2022
<b>Ohjaajat</b>	Jussi Soppela ja Timo Pisto		
<b>Toimeksiantaja</b>	Suomen metsäkeskus		
<b>Työn nimi</b>	Puun käyttö yksityisteiden silloissa		
<b>Sivu- ja liitemäärä</b>	67 + 1

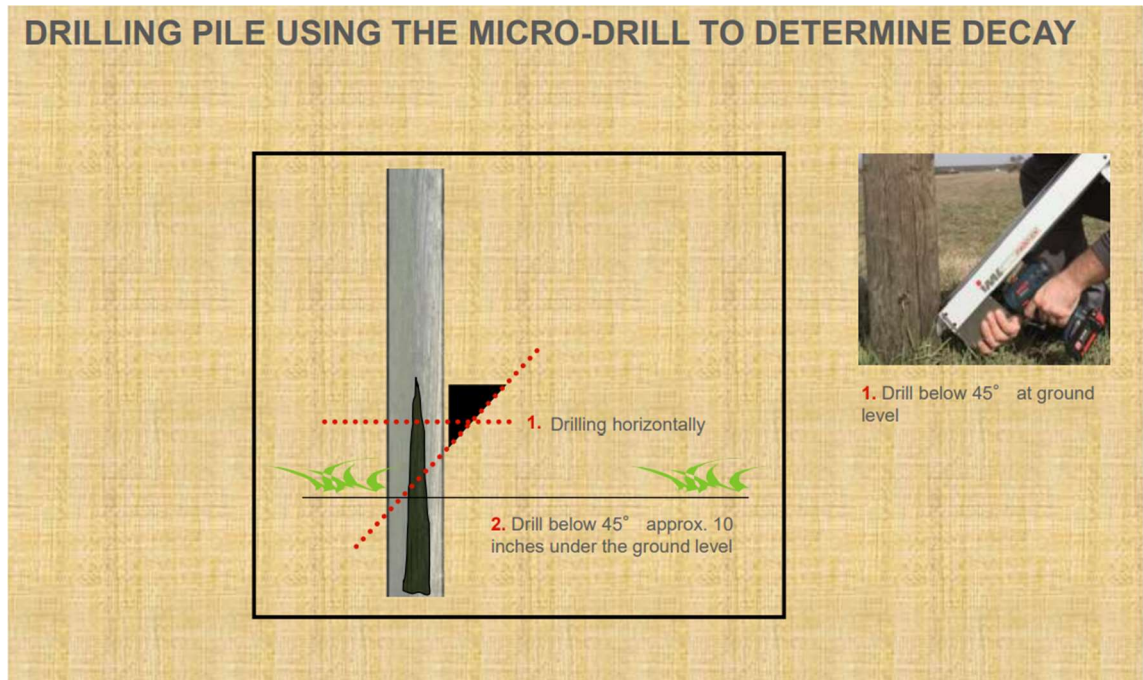
Kuvio 23. Lahon tutkiminen mikroporalla (Gopu 2016)

Siltojen lahon tutkimisessa oli käytetty mikroporaa ja kasvukairaa. Laha oli löydetty paalujen vesirajasta ja maanpainesestä. Laha oli löytynyt myös pääkannattimista ja niskapuista. (Liikennevirasto 2016, 3.) Lahontutkiminen mikroporaa

käyttäen on esitetty kuviossa 23. Poraaminen tapahtuu paaluun maanpinnantasolta 45 asteen kulmassa ulottuen noin 25 senttimetrin syvyyteen maanpinnan alapuolelle (Gopu 2016).

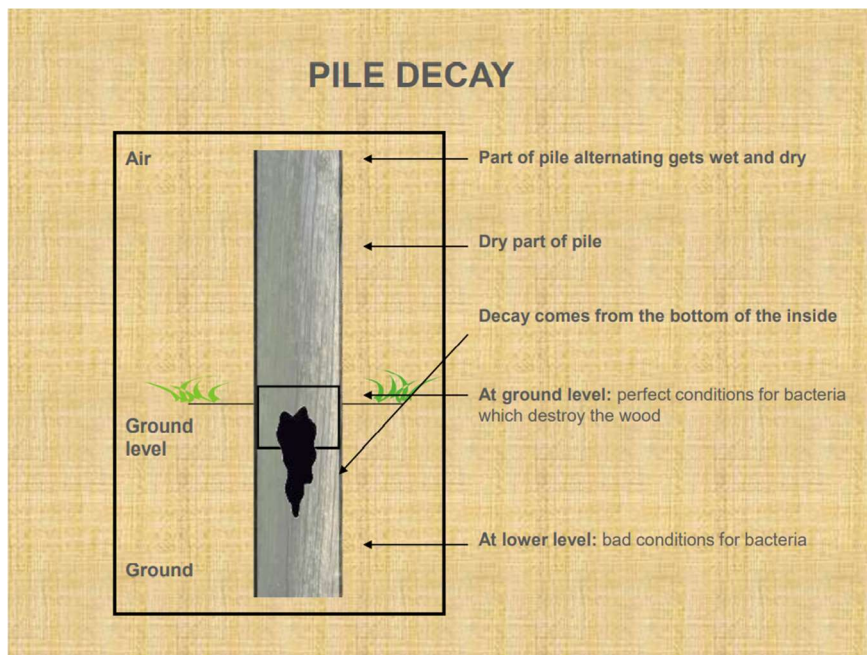
Kuvio 24. Paalun vaurioituminen (Gopu 2016)

Lahon esiintyminen paalutuksessa on esitetty kuviossa 24. Lahoamiselle alttein osa sijaitsee maantasolla, jossa on parhaimmat olosuhteet bakteeri toiminnalle (Gopu 2016).

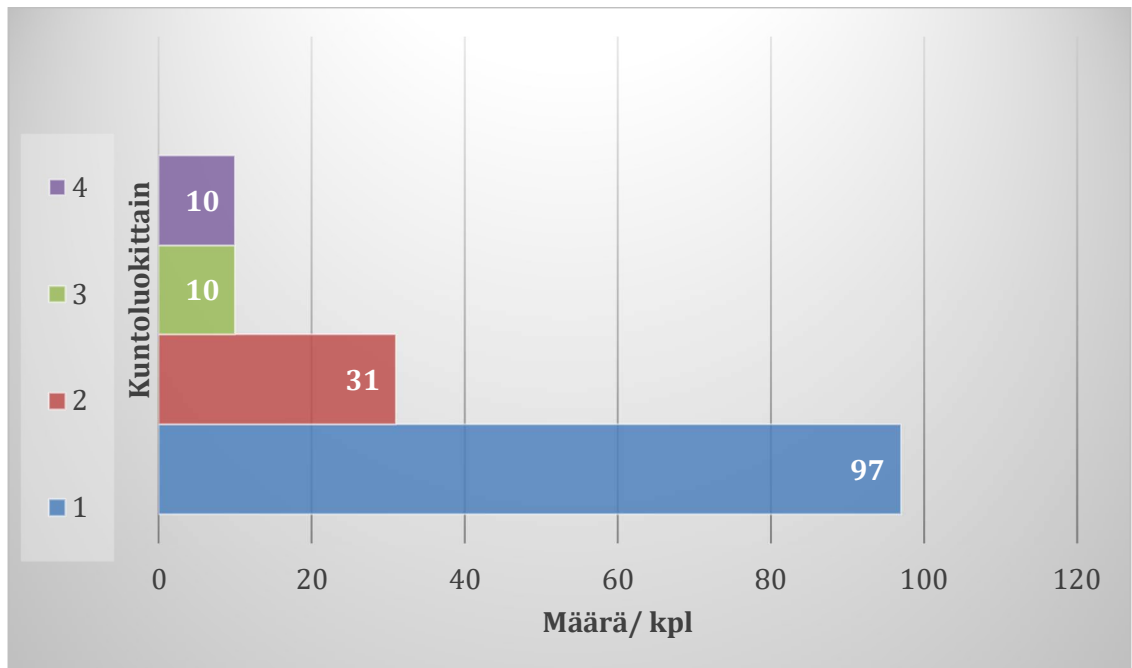
Kuvio 33. Kaikki sillat kuntoluokittain

Kuntokartoituksessa käytettiin neliportaista kuntoluokitusta. Luokkaan yksi luokitellut ovat hyvä kuntoisia siltoja. Luokkaan kaksi määritetyt ovat tyydyttävässä kunnossa ja niissä on huomattu jo jotain korjaustarvetta. Luokkaan kolme määritetyissä silloissa on jo selviä korjaustarpeita. Luokkaan neljä määritetyt ovat jo elinkaarensa päässä. Kuntoluokkaan yksi oli määritelty 97 kappaletta siltoja. Luokkaan kaksi oli määritelty 31 kappaletta siltoja. Luokkaan kolme oli määritelty 10 kappaletta siltoja ja luokkaan neljä 10 kappaletta siltoja (Kuvio 33).

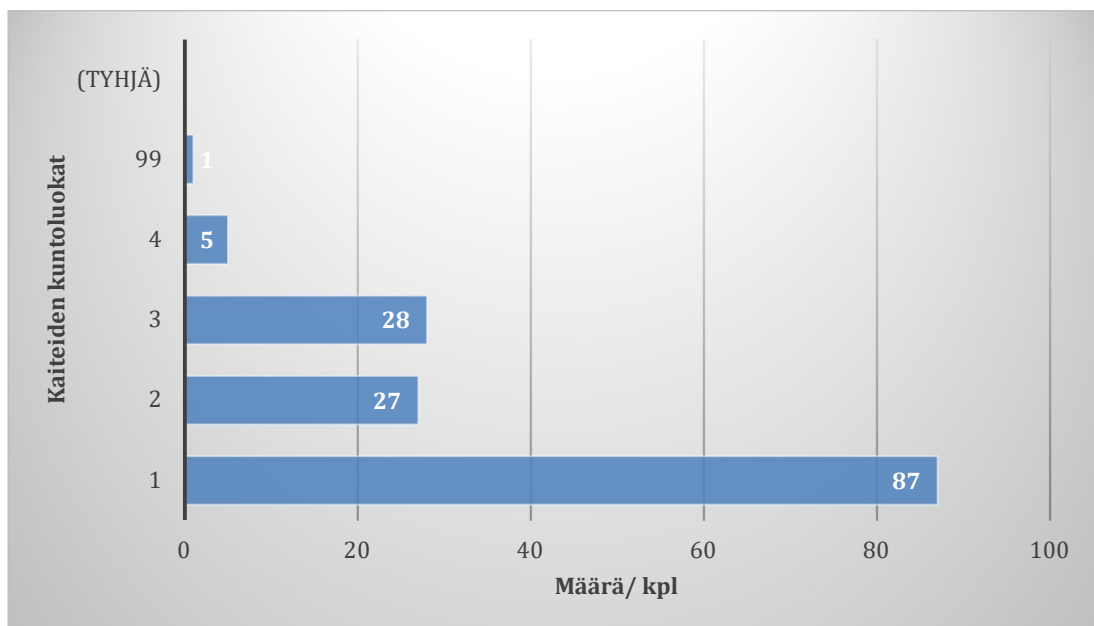
Kuvio 34. Kaiteiden kuntoluokat

Aineiston mukaan siltojen kaiteet olivat hyväkuntoisia 87 sillalla tyydyttävässä kunnossa kaiteet olivat 27 sillalla, huonokuntoisia kaiteita oli 28 sillalla ja erittäin huonokuntoisia viidellä sillalla (Kuvio 34).Kaiteiden kunto näyttäisi olevan pääosin hyvä.

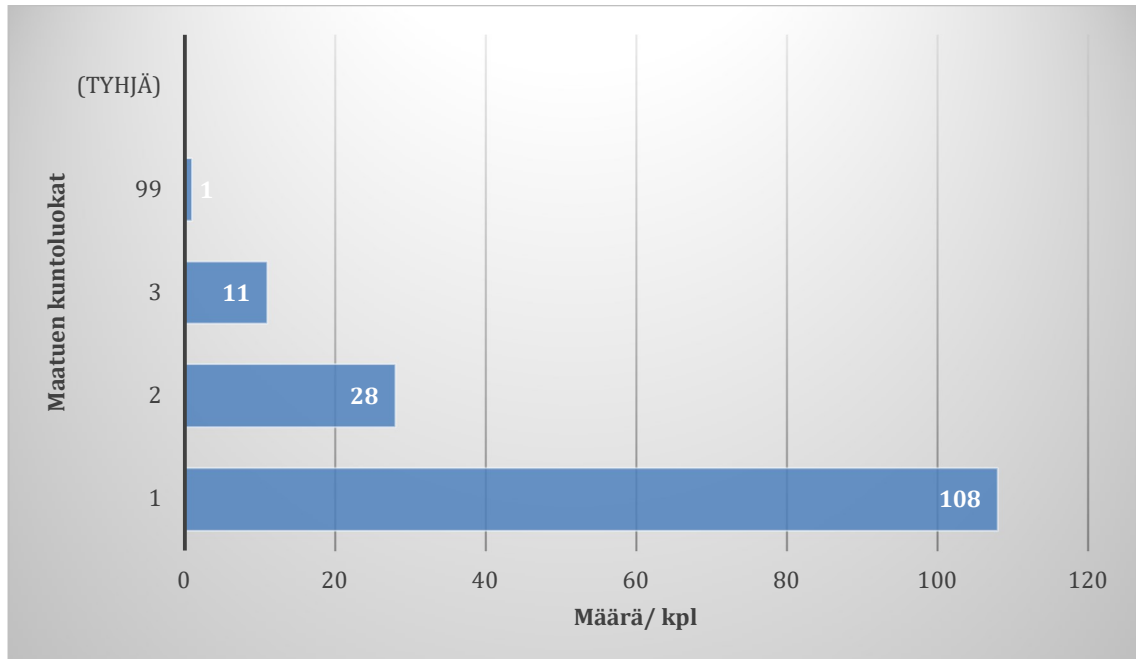
Kuvio 35. Maatuen kunto, kaikki sillat

Aineiston mukaan hyväkuntoisia sillan maatukirakenteita oli 108 sillalla, tyydyttävässä kunnossa 28 sillalla ja huonokuntoisia oli kolme. Erittäin huonokuntoisia ei ollut (Kuvio 35). Maatukirakenteiden kunto on tulosten mukaan pääosin hyvä. Tämä selittyy hyväkuntoisten maatukirakenteiden rakennusmateriaalista. Materiaalina on käytetty betonia.

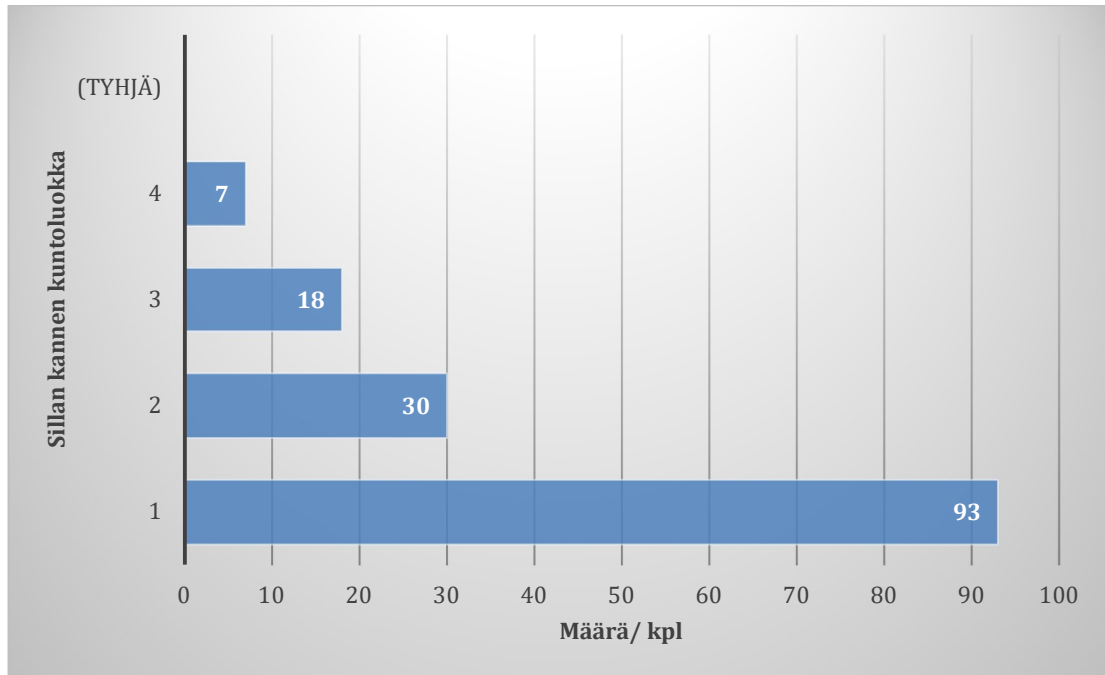
Kuvio 36. Sillan kannen kunto, kaikki sillat

Hyväkuntoinen kansirakenne oli 93 sillassa, tyydyttävässä kunnossa oli 30 sillan kansi, huonokuntoinen kansi 18 sillalla ja erittäin huono seitsemällä sillalla (Kuvio 36). Kansirakenteiden kunto on todettu suurimmassa osassa hyväkuntoiseksi. Tämä johtuu betonirakenteiden vallitsevasta osuudesta.

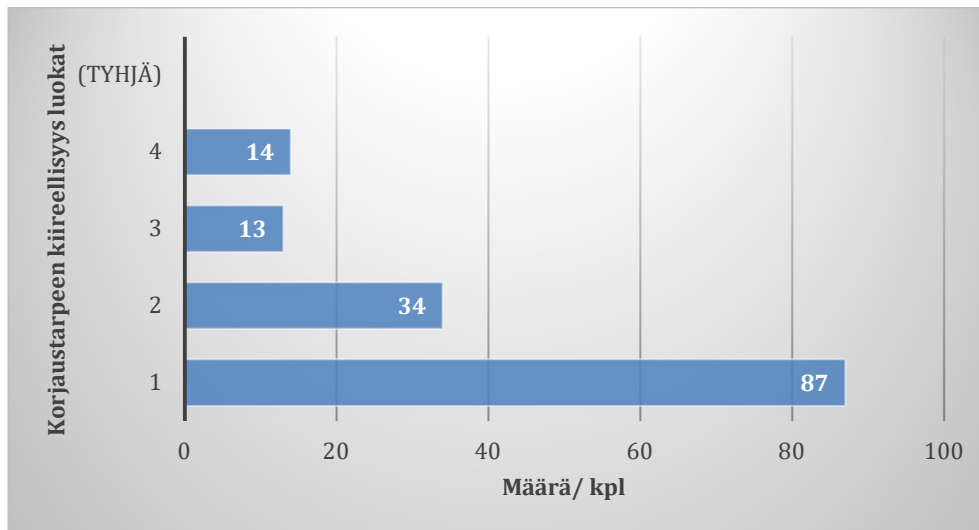
Kuvio 37. Kaikki sillat, korjaustarpeen kiireellisyys

Korjaustarve arvio perustuu sillan kuntokartoituksen tehneen kartoittajan tekemään arvioon. Aineiston mukaan välitöntä korjaustarvetta ei ollut 87 sillalla Siltoja, joilla havaittiin korjaustarvetta ja jotka otettava seurantaan oli 34 siltaa. Uusittavia siltoja 5–10 vuoden sisällä löytyi 13 kappaletta. Välittömästi uusittavia siltoja löytyi 14 kappaletta (Kuvio 37).

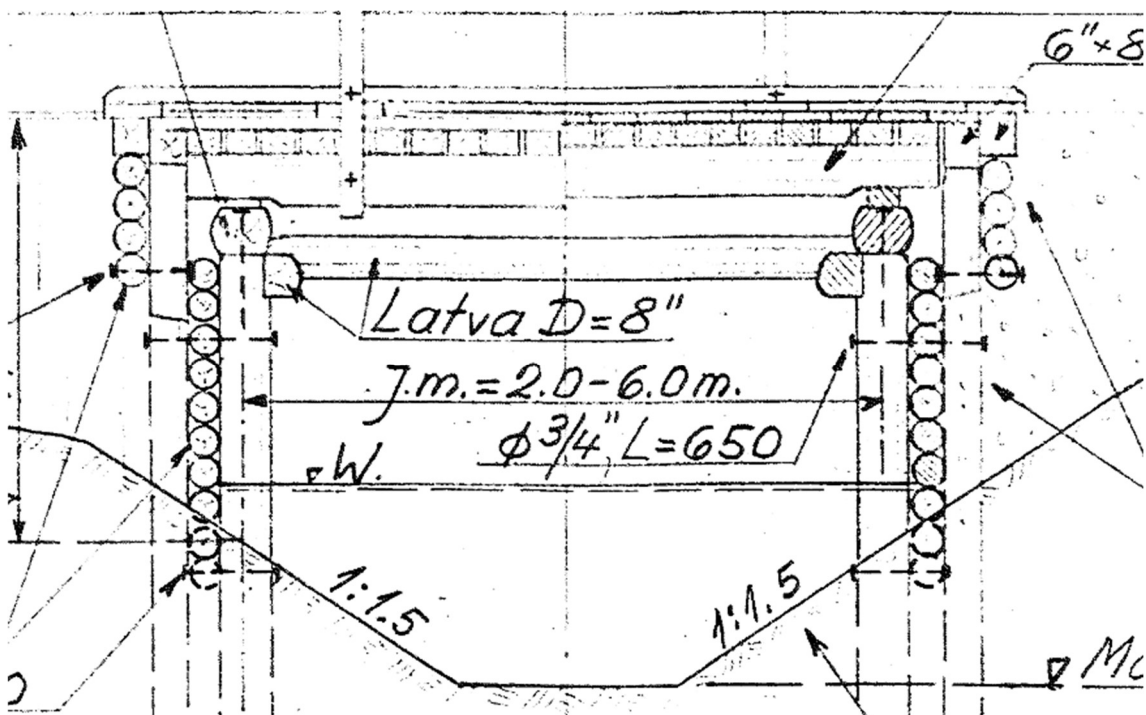
Kuvio 69. Kaksirivinen puupaaluperustus (Liikenneviraston arkisto)

sillan kuorma asettuu ensimmäisen paalurivin varaan. Toisen paalurivin tehtävänä on ollut maanpaineseinän tukeminen.

Korjaustavassa otetaan myös takimmainen paalurivi mukaan kantamaan sillalle kohdistuvia kuormia. Näin toimittaessa voidaan paalutuksen päälle asentaa uusi leveämpi liimapuinen laakeritaso, joka mahdollistaa uuden päällysrakenteen asentamisen vanhoille perustuksille.
