SÄHKÖENERGIAN JAKELU- JA KÄYTTÖJÄRJESTELMIEN KUNTO- TUTKIMUKSEN TARKASTUKSET JA MITTAUKSET

Opinnäytetyö
Toukokuu 2014
Sähköinen talotekniikka
Sähkö

Inspections and Measurements of Electrical Distribution and Operation System's Condition Survey

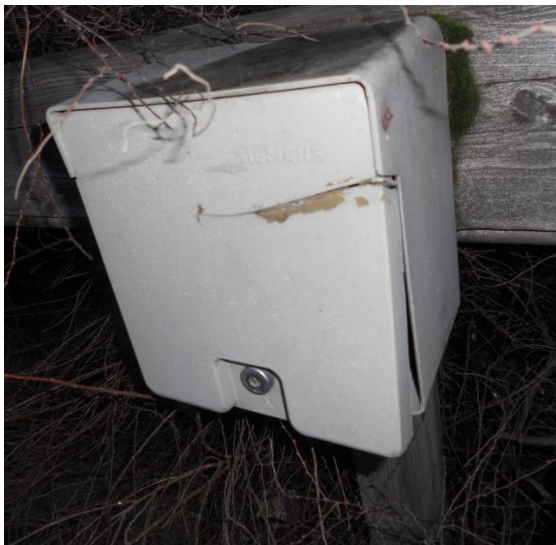
KUVA 6. Autolämmityspistorasia, jonka kotelon kansi on vioittunut.

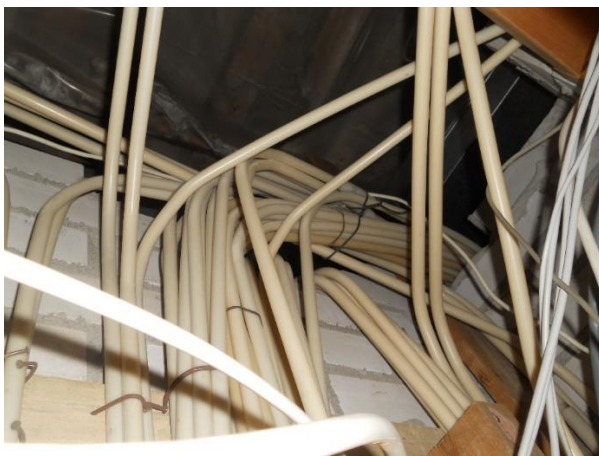
KUVA 31. Valaistusryhmien putkituksia

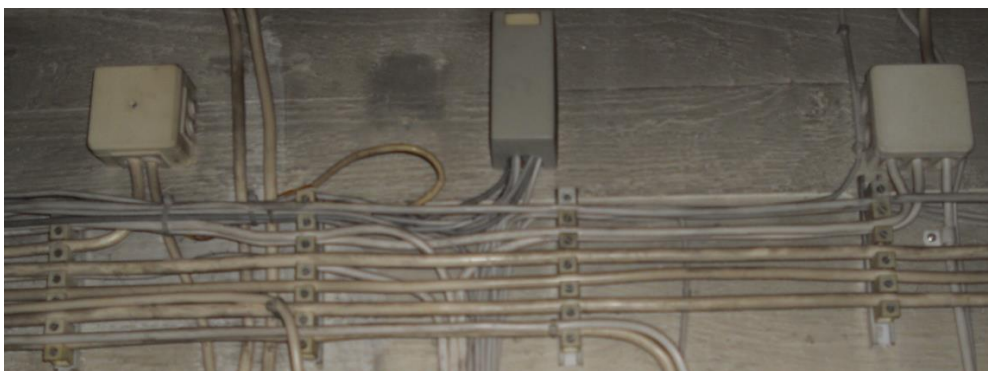
Kiinteistön 1. kerroksessa on käytetty erityyppisiä johtoteitä. Alkuperäiset 70-luvulla tehdyt asennukset on tehty uppoasennuksina sekä teräksisillä johtokanavilla. Johtokouruihin tulevien pistorasiaryhmien syöttöjohdot on tuotu kanaviin seinien tiili ja lattian betonirakenteissa tai katon välitilassa. Kaikki uppoasennukset on tehty putkittamalla. Johtokanavissa kulkevat kaapelit ovat suojavaipallisia. Ensimmäisen kerroksen valaistusryhmien johtoasennukset on tehty putkittamalla, katon välitilaan (kuva 31). Teknisten tilojen alkuperäiset johtoasennukset on tehty uppoasennuksina tai seinäkiinnikkeiden (kuva 32) avulla.

KUVA 32. Seinäkiinnikkeillä tehtyjä pinta-asennuksia

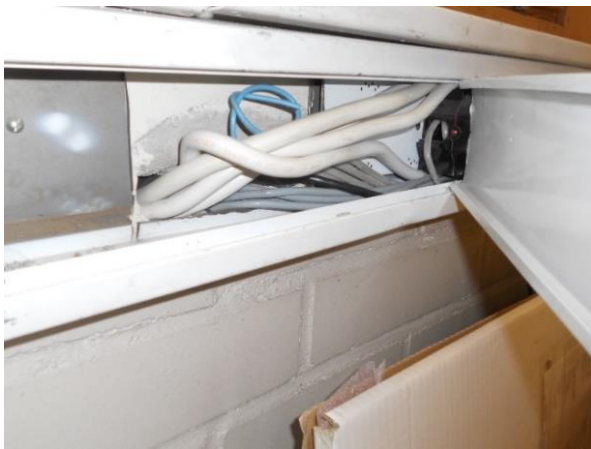
Seinä-, katto-, ja lattiarakenteita ei lähdetty rikkomaan uppoasennuksien tarkastamiseksi, koska ongelmia valaistus- ja pistorasiaryhmissä ei ollut havaittu. Uppoasennuksia ei siis lähdetty sen tarkemmin tutkimaan. Teräksiset johtokanavat ovat ulkopinnaltaan siistejä ja kaikki kannet ovat paikallaan. Kanavat ovat myös tukevasti kiinnitettynä seinärakenteisiin. Muutamasta kanavasta irrotettiin kansi, jotta voitiin tarkastaa niiden sisusta. Kanavien sisäosiin oli joko asennusvaiheessa tai ajan myötä kertynyt jonkin verran likaa, mutta ei kuitenkaan merkityksellisiä määriä. Kanavat ovat ahtaanmallisia kojerasioiden kohdalta ja tilaa uusille asennuksille on vähän (kuva 33). Esimerkki johtokanavan tarkastuspöytäkirjasta on esitetty liitteessä 6.

KUVA 33. Johtokanava sisältä

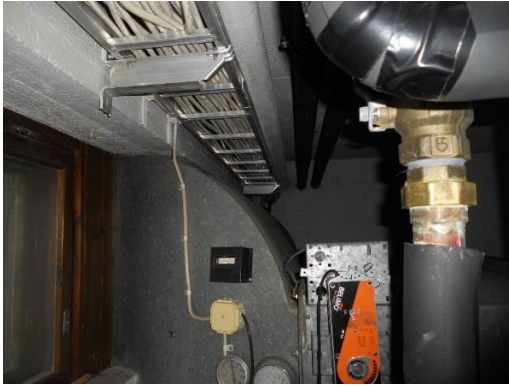
Pääkeskustilassa tikashyllyt ovat siistejä ja tukevasti kiinnitettyjä. Asennuskapasiteetti alkaa kuitenkin joltain osin käydä vähiin (kuva 34). Ilmanvaihtokonehuoneessa tikashyllyt (kuva 35) ovat tukevasti paikallaan, mutta niiden päälle on kertynyt reilusti likaa.

KUVA 35. IV-konehuoneessa kulkeva tikashylly

Keskusten edustat ja keskustilat siivoamalla päästään eroon ylimääräisestä palokuormasta ja pääsy keskuksille helpottuu. Asennusreittien siisteyteen on syytä tulevaisuudessa kiinnittää huomiota ja ne kannattaa aika-ajoin puhdistaa pölystä ja liasta. Palo-osastoinnin toteutumiseen tulee tulevaisuudessa kiinnittää enemmän huomiota. Pääkeskustilan ja ilmanvaihtokonehuoneen läpiviennit sekä kerrosten väliset läpiviennit tulee vielä tarkastaa ja tiivistää palonkestäviksi, jotta kerros- ja käyttötapaosastointi toteutuu.

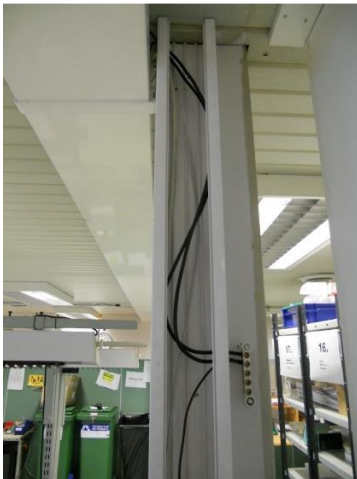
Ensimmäisen kerroksen umpihyllyt ja muoviset johtokanavat asennettiin tiloihin elektronikan tuotantolaitteiden ja uusien työasemapistorasioden syöttökaapeleita varten. Hyllyt ja kanavat ovat pysyneet hyväkuntoisina ja tilaa uusillekin kaapeli-asennuksille löytyy (kuva 36). Hyllyille tehdyt asennukset on kuitenkin tehty osittain huolimattomasti ja kaapelit kulkevat hyllyillä ristiin rastiin.

36. Muovisissa johtokanavissa riittää asennuskapasiteettia

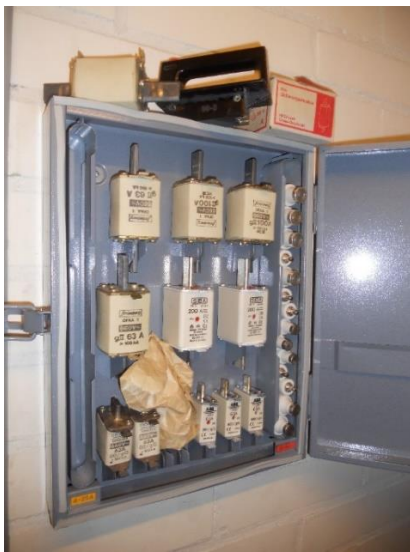
Pääkeskustila ei ollut lukittuna, joten asiattomilla henkilöillä oli pääsy tilaan. Tilaan on myös kertynyt sinne kuulumatonta tavaraa, jotka aiheuttavat ylimääräistä palokuormaa (kuva 41). Tilaan on asennettu asianmukainen vaihtosulakekaappi, jonka päältä löytyy myös kahvasulakkeiden vaihtokahva (kuva 42). IV-konehuoneen ryhmäkeskuksen edustalle on kertynyt paljon tavaraa, jotka estävät helpon pääsyn keskukselle (kuva 43).

KUVA 42. Vaihtosulakekaappi ja kahvasulakkeiden vaihtokahva

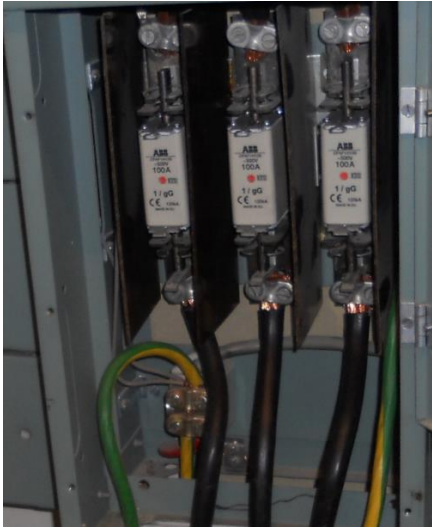
Sähköliittymä on 3x100A/250A (kuva 47). Alkuperäisen liittymisjohdon tarkasta tyypistä ja koosta ei ole tietoa, mutta vuonna 2005 sen rinnalle on lisätty toinen syöttökaapeli. Uusi kaapeli on tyypiltään AXMK 4x70S. Muuntoliitos alumiinista kupariin on tehty pääkeskuksen alla sijaitsevassa kytkentäkotelossa (kuva 48). Liittimet ja kaapelit ovat hyväkuntoisia. Koko kiinteistön energiankulutus mitataan pääkeskukselta 2-tariffi-kWh-mittarilla (kuva 49). Virtamuuntajien muuntosuhde on 300/5A (kuva 50). Mittari on uusittu 2000-luvulla etäluettavaan malliin. Mittalaitteet ovat siistejä ja toimintakuntoisia.

KUVA 47. Kiinteistön pääsulakkeet 3x100 A

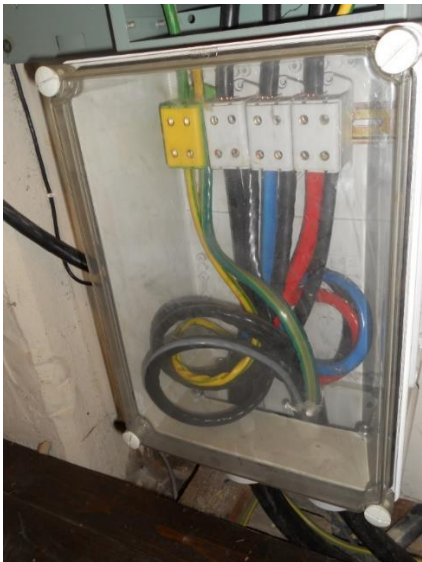
KUVA 48. Muuntoliitos- ja syöttökaapeliin kytkentäkotelo

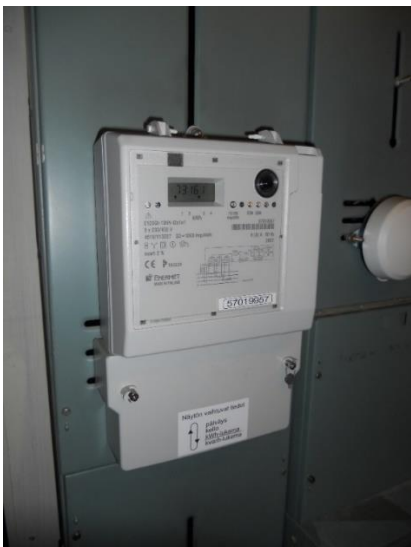
KUVA 49. Kiinteistön 2-tariffi-kWh-mittari on etäluettava

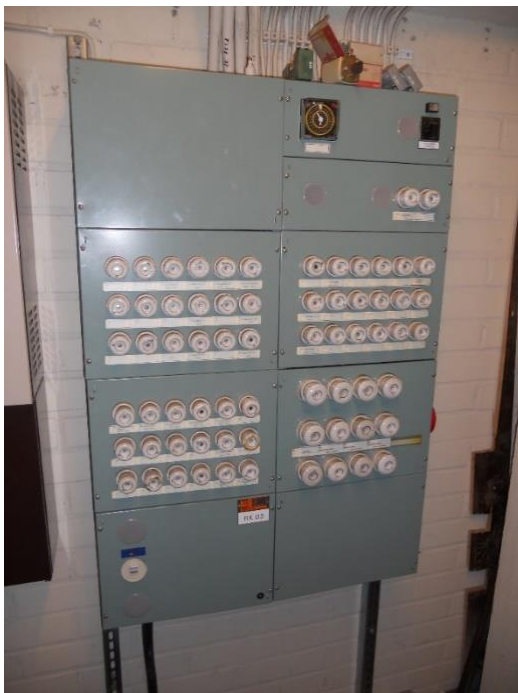
Ryhmäkeskus RK03 (kuva 51) sijaitsee samassa tilassa pääkeskuksen kanssa. RK03 liitettiin kiinteistöön vuoden 1986 sähkösanerauksessa. Muutosten myötä keskus syöttää pääasiassa pohjakerroksen valaistuksia, ensimmäisen kerroksen ryhmäkeskusta RK12 ja suuria elektroniikan tuotantolaitteita. Keskuksen syöttökaapeli on MMK 3x35+16 ja pääsulakkeet ovat 3x80A. Keskus on kehikkotyypinen ja kotelointiluokaltaan IP20. Keskus on rakenneosiltaan ehjä ja kosketussuojaus toteutuu. Keskuksesta löytyy useita vapaita sulakelähtöjä ja sisäiset johdotukset on tehty siististi (kuva 52). Keskuksen komponentit ovat ehjiä ja kaikki sulakepesien kannet ovat paikallaan.

KUVA 51. Ryhmäkeskus RK03 pääkeskustilassa

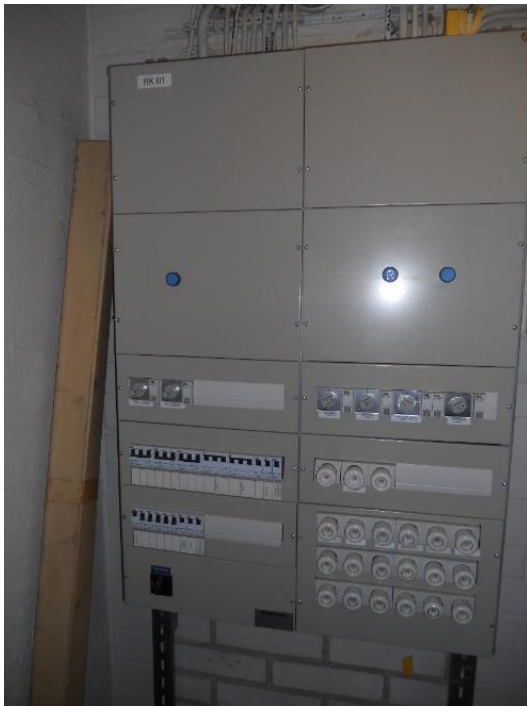
Ryhmäkeskus RK-IV (kuva 53) sijaitsee ilmanvaihtokonehuoneessa ja se syöttää pääasiassa ilmanvaihdon laitteita. Keskus on uusittu 2000-luvulla. Keskus on kehikkotyypinen ja se on rakenteellisesti hyvässä kunnossa. Keskuksen syöttökaapeli on MMJ 4x16 ja pääsulakkeet ovat 3x63 A. Keskuksen kytkinlaitteet, merkkilamput ja päävirtapiirit ovat kaikki toimivia.

KUVA 53. IV-ryhmäkeskus on uusittu 2000-luvulla

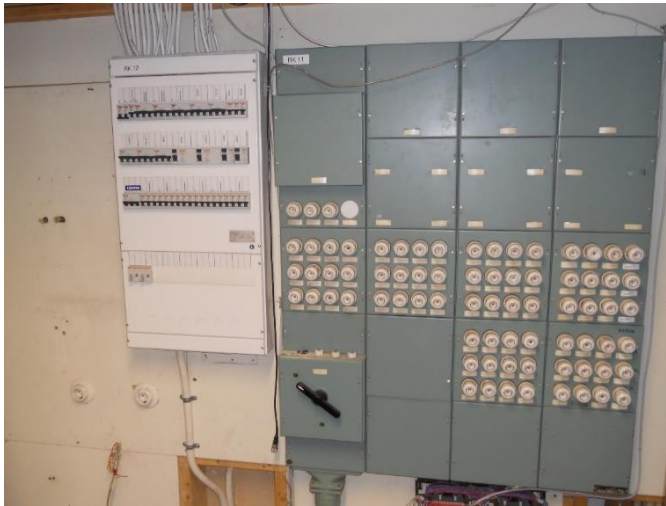
KUVA 54. Ryhmäkeskukset RK11 (oik.) ja RK12 (vas.)

RK11 on kehikkotyypinen ja se on rakenneosiltaan hyvässä kunnossa. RK11 syöttökaapeli on MMK 3x70+35 ja pääsulakkeet ovat 3x80A. Keskuksen päävirtapiirit ovat hyväkuntoisia ja valaistuksen kontaktorit (kuva 55) eivät hurise tai ole muuten viallisia. Keskuksen riviliittimet ovat myös säilyneet hyvin.

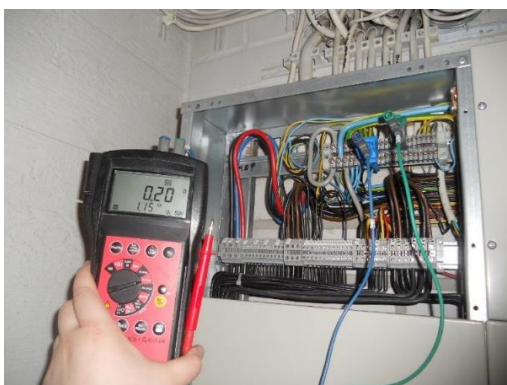
Pääkeskukselta sekä ryhmäkeskuksilta RK03, RK-IV, RK11 ja RK12 mitattiin oikosulkuvirta ja silmukkaimpedanssi jokaisen vaiheen (L1, L2 ja L3) ja maadoitusjohtimen väliltä. Mittaukset tehtiin Amprobe Telaris 0100-plus -sähköasennustesterillä (kuva 57). Testausjännitteenä käytettiin 50 voltia. Mittaustulokset kirjattiin mittauspöytäkirjaan. Mittaustulokset on esitetty taulukossa 3.

KUVA 57. Oikosulkuvirran mittaus keskukselta

Kiinteistön pääsulakkeet ovat 3x100 A ja 100 ampeerin gG-sulakkeiden pienin vaadittu mitattu oikosulkuvirran arvo 5,0 sekunnin poiskytkentäajalla on 0,725 kA, Koska kaikkien ryhmäkeskusten jokaiselta vaiheelta mitattu oikosulkuvirta on yli 1 kA ja sulakkeet ovat samantyyppisiä ja kooltaan pienempiä kuin 100 A, vikasuojaus jokaisella keskuksella toteutuu.

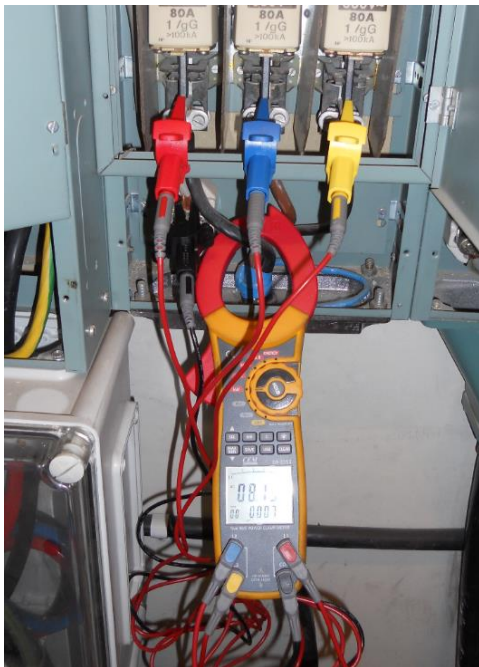
Ryhmäkeskusten vaihevirtojen ja sähkötehojen mittaukset suoritettiin pääkeskuksesta työn nopeuttamiseksi (kuva 61). Kaikkia ryhmäkeskuksia syötetään suoraan pääkeskuksesta, lukuun ottamatta keskusta RK12, jota syöttää ryhmäkeskus RK03. Taulukossa 9 on esitetty ryhmäkeskusten ja ilmastoinnin jäähdytyksen virtamittauksen tuloksia ensimmäisenä mittauspäivänä. Liitteen 8 taulukoissa 1–5 on vastaavasti esitetty vaihepätö- ja vaiheleistoehomittauksen tulokset.

Taulukosta voidaan huomata, että 2-vaihetta kuormitetaan lähes joka tilanteessa hieman enemmän kuin kahta muuta vaihetta. Tästä johtuen pääsulakkeilta mitattaessa 2-vaiheeseen kohdistuva kuormitus näyttää huomattavasti suuremmalta kuin muiden vaiheiden. Lukuun ottamatta ryhmäkeskusta RK03 ja ilmastoinnin jäädytystä, keskusten kuormitukset pysyvät tasaisina koko työpäivän ajan.

KUVA 61. Ryhmäkeskuksen RK03 vaihetehojen mittaus pääkeskukselta

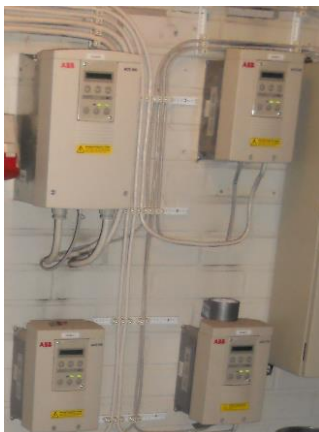
Kiinteistön laitteiden ja laitteistojen kuntotutkimus kohdistui ilmanvaihdon taajuusmuuttajiin (kuva 66). Taajuusmuuttajat on uusittu 2000-luvulla ja ne ovat säilyneet hyväkuntoisina. Taajuusmuuttajien häiriösuojaus on toteutettu oikein ja niiden toiminnassakaan ei havaittu ongelmia. Taajuusmuuttajia lämpökuvattiin ja niiden käyntilämpötilat olivat normaaleja (kuva 67).

KUVA 66. Ilmanvaihtolaitteiston taajuusmuuttajat

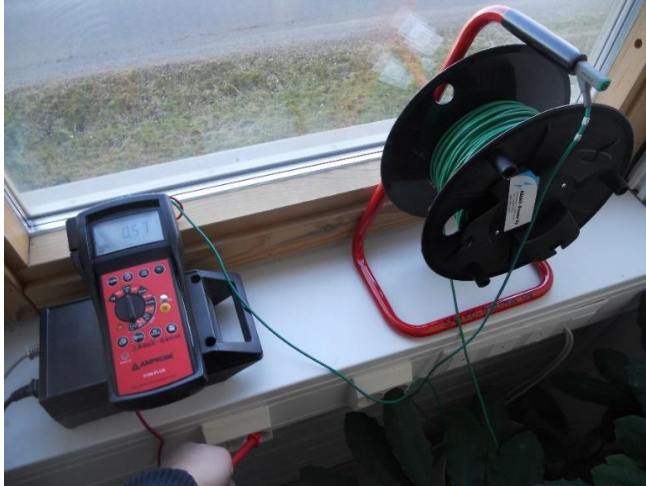
Pistorasioiden syötön automaattinen poiskytkentä testattiin pistokoeluentoisesti oikosulkuvirtamittauksella. Mittaus suoritettiin pistorasiaryhmien viimeisiltä kulutusposteilta. Lisäksi pistorasioilta tarkastettiin suojajohtimen jatkuvuus (kuva 70) niillä alueilla, joilla pistorasiaryhmät voitiin kytkeä jännitteettömiksi.

KUVA 70. Jännitteettömiltä pistorasiaryhmiltä mitattiin suojajohtimen jatkuvuus

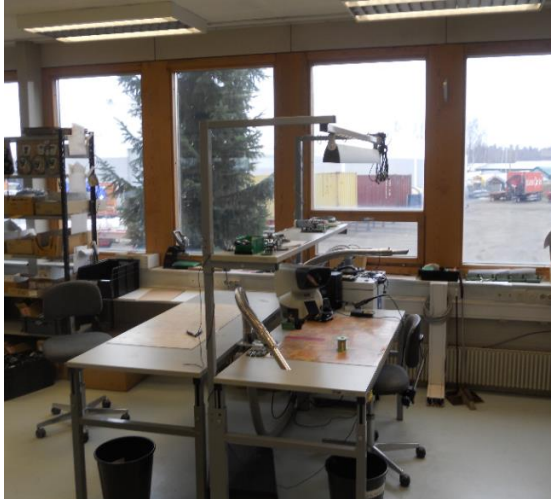
Valaistusjärjestelmien kuntotutkimuksella haluttiin varmistaa, että valaistuksen valaistusvoimakkuustasot työpisteillä (kuva 72) ovat suositusten mukaiset. Lisäksi haluttiin kartoittaa, missä elinkaaren vaiheessa ensimmäisen kerroksen loisteputkivalaisimet ovat.

Valaistusvoimakkuusmittaukset tehtiin CEM DT-1301 -luksimittarilla (kuva 26). Mittaukset suoritettiin aamulla, jotta auringonvalon vaikutus mittauksiin saatiin minimoitua. Mittaukset tehtiin ensimmäisen kerroksen tuotantotilojen työpisteiltä sekä toimistoista. Mittaustulokset kirjattiin tasopiirustuksen kopioon. Mittaukset suoritettiin tiloittain useasta pisteestä työtason korkeudelta.

KUVA 72. Tuotantotilan työpisteiden valaistusvoimakkuus tasot mitattiin

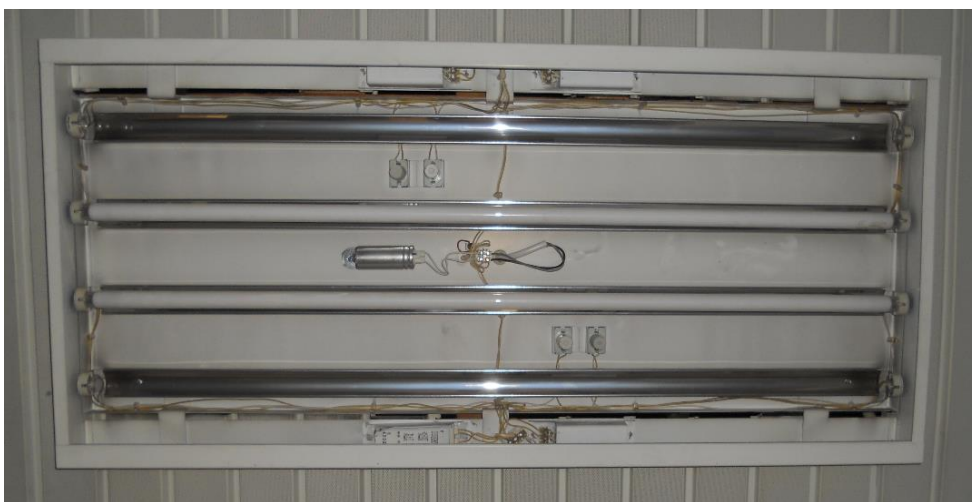
Kiinteistön ensimmäisessä kerroksessa on käytetty pääasiassa yhtä valaisinmallia, joka on neljäputkinen loisteputkivalaisin (kuva 73). Valaisimen tarkasta mallista ei ole tietoa, tai merkintää dokumenteissa. Valaisimet ovat alkuperäisiä vuodelta 1970 ja niissä on Helvarin liitälaitteet (kuristimet). Valaisimet on tarkoitettu 40 W loisteputkille. Käytössä olevat loisteputket ovat 36W/840 (kirkas valkoinen). Kaikki valaisimet kerroksessa ovat toimivia ja niitä on noin 100 kappaletta. Rakenteellisesti valaisimet ovat hyväkuntoisia. Valaisimien kuristimet alkavat todennäköisesti rikkoutua hiljalleen, mutta ikänsä puolesta valaisimet ovat erittäin hyvässä kunnossa. Valaistuksen ja valaistusjärjestelmien ais-tinvaraisesta tarkastuksesta on esitetty esimerkkipöytäkirja liitteessä 6.

KUVA 73. Valaisimissa on neljä loisteputkea, liitälaitetta ja sytytintä

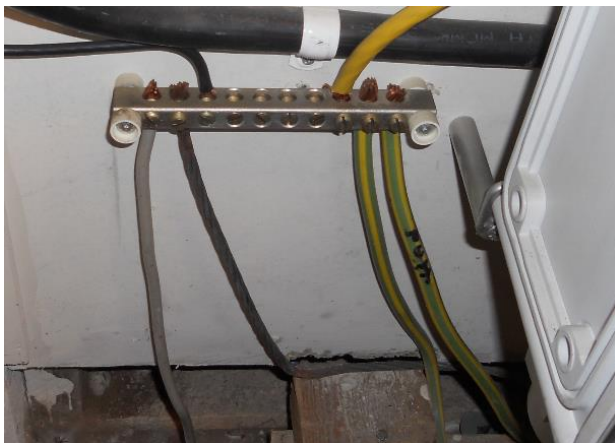
Kiinteistön ukkos- ja ylijännitesuojausta ei sen tarkemmin lähdetty tutkimaan. Kiinteistön maadoiduselektrodin kiinniolo kuitenkin tarkistettiin (kuva 75).

Kuva 75. Maadoituselektrodi on kiinnitettyä pääpotentiaalintasauskiskoon

Maadoituselektrodin on 16 mm² kupariköyttä ja se kulkee kiinteistön syöttökaapeliuojassa. Elektrodi oli hyvin kiinnitettyä pääpotentiaalintasauskiskoon.
