Opinnäytetyö (AMK)

Rakennustekniikka

Jukka-Pekka Laine

1970-LUVUN OMAKOTITALON ULKOSEINÄN SANEERAUS

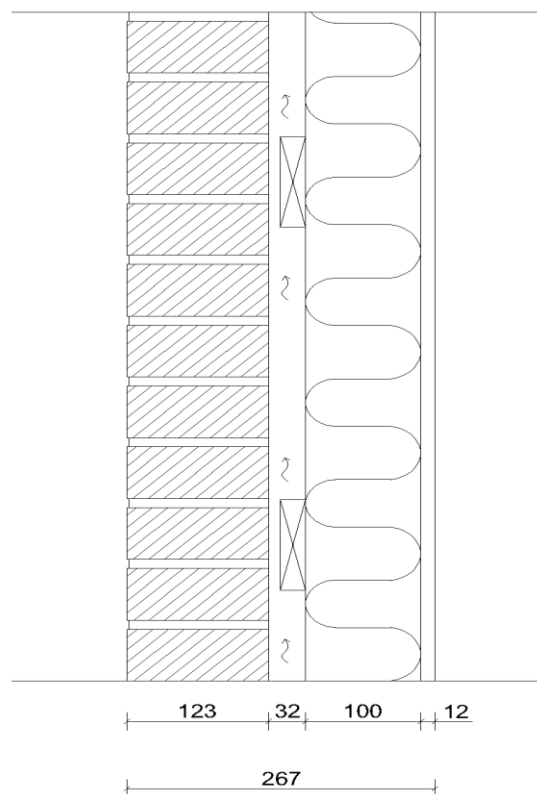
Rakennuksen alkuperäinen ulkoseinärakenne on toteutettu hyvää rakennustapaa noudattaen ja rakennusfysikaalisesti toimivaksi. Rakennekerrokset ulkoa sisälle päin lueteltuna ovat seuraavat:

- julkisivumuuraus ~ 123 mm
- tuulettuva ilmarako sekä vinolaudoitus ~ 32 mm
- tuulensuojana toimiva tervapaperi
- kantava puurunko sekä lämmöneristeenä toimiva mineraalivilla 100 mm
- höyrynsulkuna toimiva muoviivistystypaperi
- pintaverhoiluina toimiva lastulevy 12 mm

Kuva 2. Alkuperäinen ulkoseinärakenne.
