# Profibus-väylän mittaus ja toiminnan parantaminen

Opinnäytetyö, AMK

Tammikuu, 2023

Insinööri (AMK), sähkö- ja automaatiotekniikan tutkinto-ohjelma

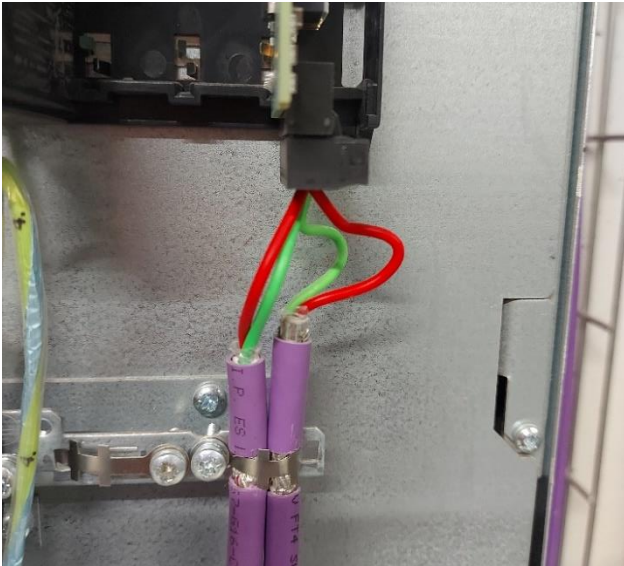
Kuvio 19. Kylmäkeskuksen taajuusmuuttajan liitos Profibus-väylään.

Edellä mainittujen havaintojen lisäksi kylmäkeskuksen väylää tarkasteltiin visuaalisesti pyrkien löytämään mahdollisia häiriön aiheuttajia. Tarkastuksissa havaittiin, että väylään kytkettyjen taajuusmuuttajien kytkentään oli käytetty ruuviliitostekniikkaa ja lähes kaikissa tarkistetuista taajuusmuuttajista oli laitevalmistajan ohjeiden vastaisia kytkentöjä Profibus liitoksissa. Laitevalmistajan mukaan Profibus-wäylän liitoksen suojaamaton kaapelin pituus tulee olla korkeintaan 10 mm pitkä, kun kaikissa oli noin 50 mm pitkä kuorittu osuus (Vacon RS485 and CAN Bus option boards Installation guide 2020, 4). Lisäksi osassa liitoksissa oli paljaita kuparijohtimia liittimien ulkopuolella ja näiden pituus vaihteli 2–5 mm välillä.

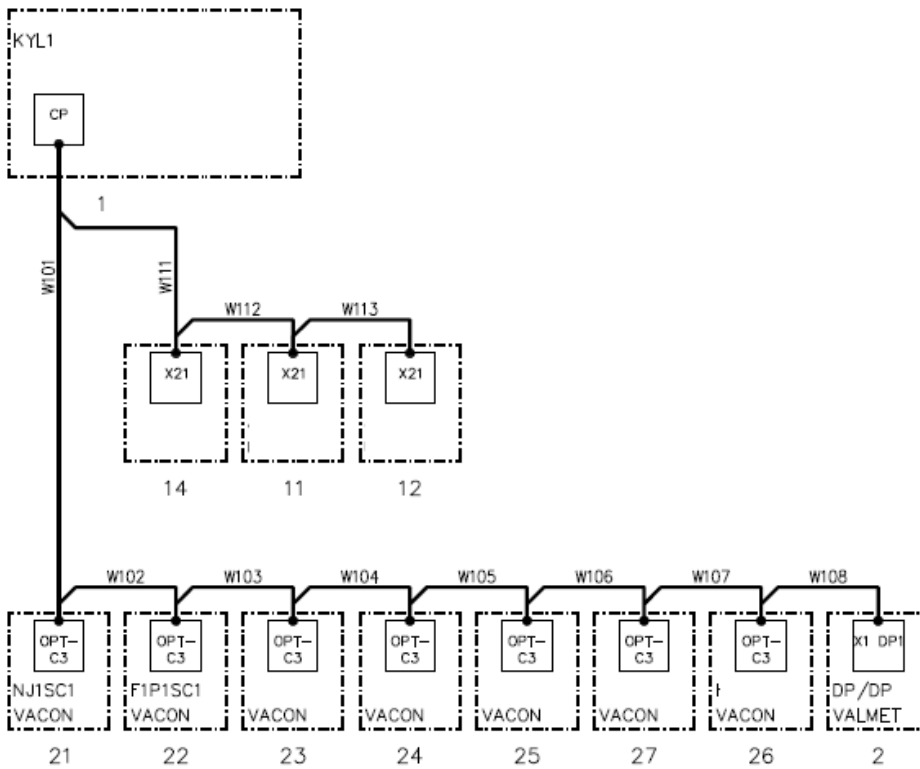
Kuten kuvioissa 21 ja 22 näkyy, että osassa väylää signaalissa on suurempi vääristymä verrattuna toiseen osaan. Masteri on asetettu osoitteelle yksi kyseiseen väylään ja sijainti siten, että se ei sijaitse kummassakaan päässä väylää (kuvio 25). Tämä masterin sijainti on piste, jonka toiselle puolelle vääristymä rajoittuu. Kaikki laitteet ovat samassa segmentissä, mutta sijaitsee masteriin verrattuna eripuolilla. Teknisesti tämä ei ole mikään poikkeava tapa tehdä Profibus-väyliä, mutta tutkimuksen näkökulmasta on mielenkiintoinen havainto, että masterin eripuolilla signaali eroavat voimakkaasti toisistaan. Vääristymä osoitteen kaksi suunnassa viittaa siihen, että kaapelin pituus

on liian suuri, joka näkyy nousevan reunan pyöristykseenä. Pyöristyminen aiheuttaa signaalin pidentymistä, joka voi johtaa virheisiin tiedonsiirron keston suhteen. Lisäksi samassa osoitteessa näkyy merkkejä puutteellisesta signaalin terminoinnista, joka havaitaan laskevan reunan jälkeisenä värähtelynä.

Kuvio 25. Kylmäkeskuksen väylän rakenne.
