# Katuverkon kuntokartoitus

Kontiolahden kunta

Opinnäytetyö, Tammikuu 2023

Title  
Road network condition survey

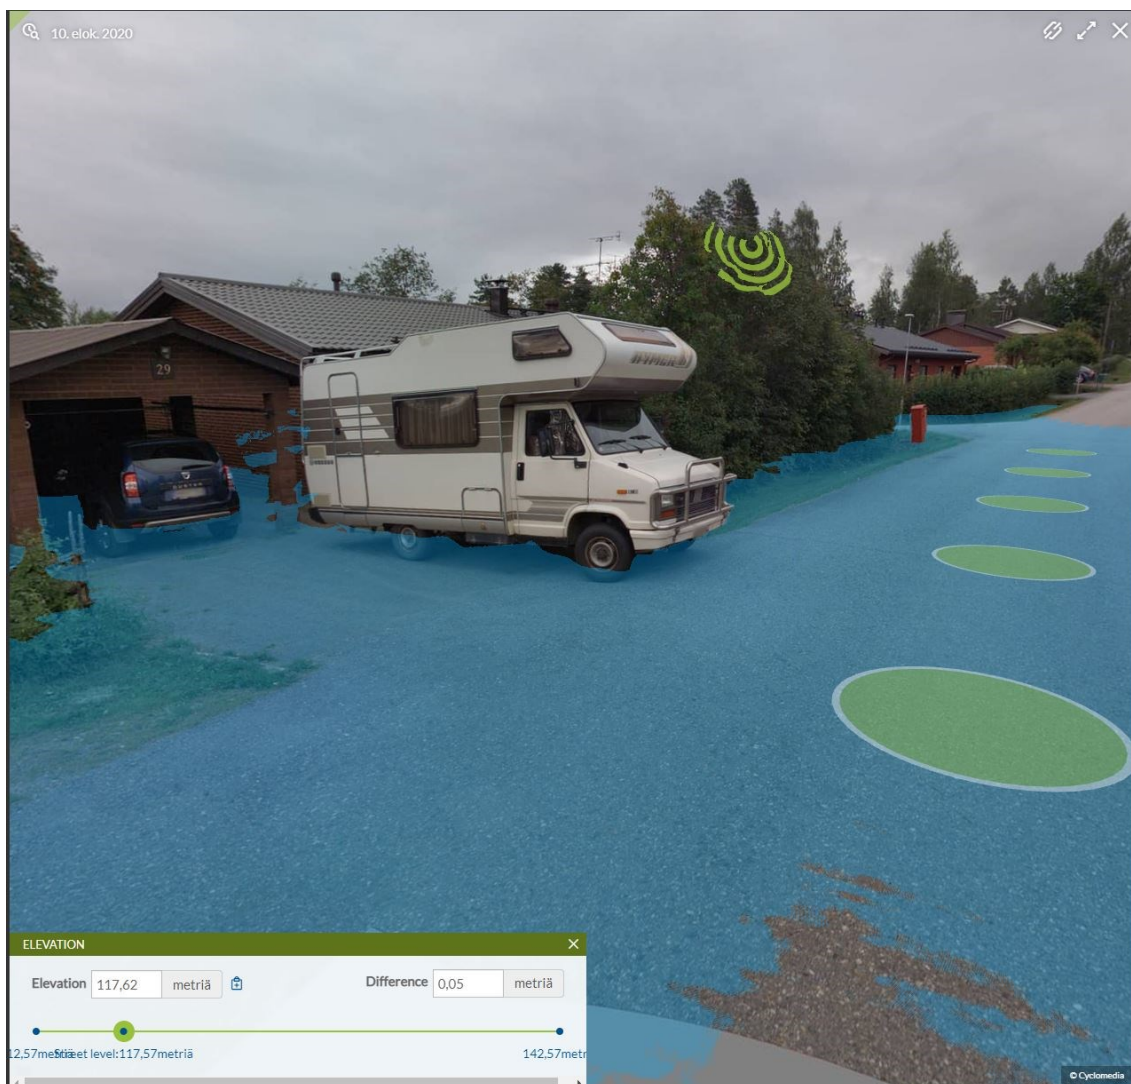
Kuva 2. Street smart-ohjelma.

Tutkimuksessa eritoten hyödynnetään ohjelman kadun leveyden määrittämistä. Lisäksi tarvittaessa ohjelman Elevation-ominaisuutta, millä voidaan tarkastella rakennetun ympäristön vaikutuksia veden tulviessa. Kuvasta 2. voidaan huomata, että rakennettu tonttiliittymä on kallistettu rakennusta päin.

Rankkasateiden aikana rakennuksen perustukset voivat olla vaarassa kosteusvaurioille.
