RIVITALOYHTIÖN KUNTOTUTKIMUS JA KORJAUS- SUUNNITELMA

Hurtig Jukka

Opinnäytetyö
Tekniikka
Rakennus- ja yhdyskuntatekniikka
Insinööri (AMK)

2023

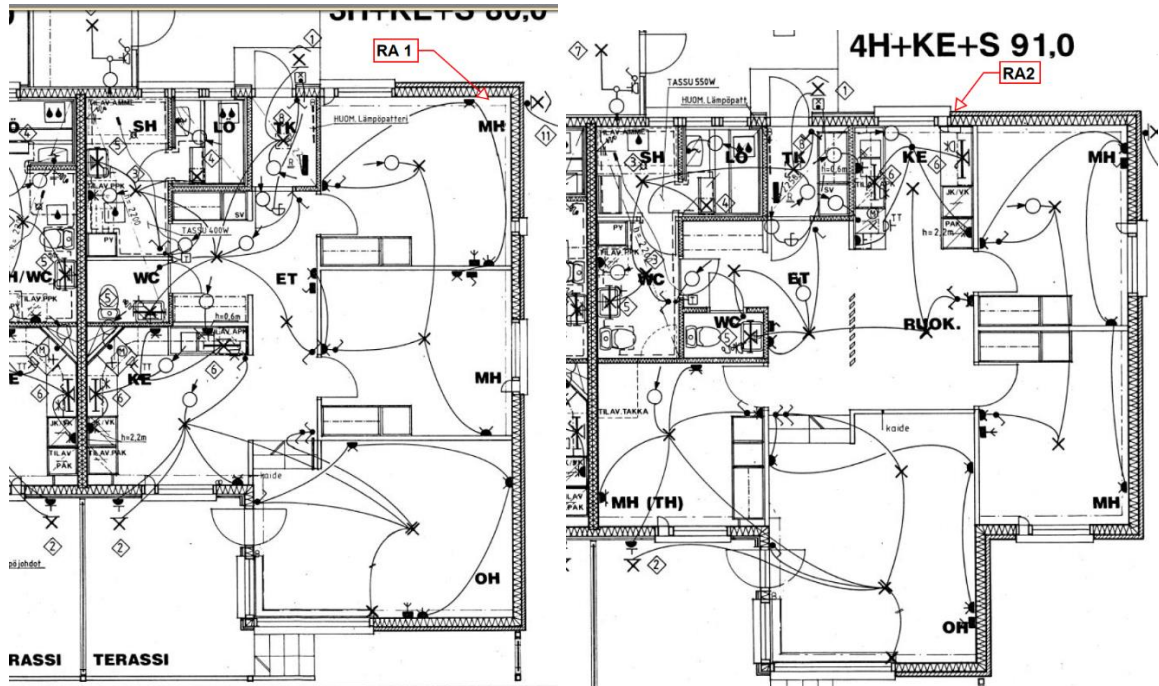
Ulkoseinärakenteita tutkittiin tarkemmin rakenneavauksin. Tutkimukset tehtiin rakenneavauksin, avauksia tehtiin niin lomalaudoitettuun kuin tiiliverhoituun osioon. Avauksista tutkittiin rakenteen kosteuskäyttäytymistä, mikrobiologista kuntoa ja selvitettiin rakennetyyppi.

Lisäksi molemmista rakenneavauksista otettiin näytteet mikrobianalyysejä varten. Mikrobianalyysit raportin liitteenä, LIITE 2. Molemmat avaukset tehtiin etupihojen puolelle.

Kuva 13. Pohjakuviin merkitty rakenneavausten sijainti

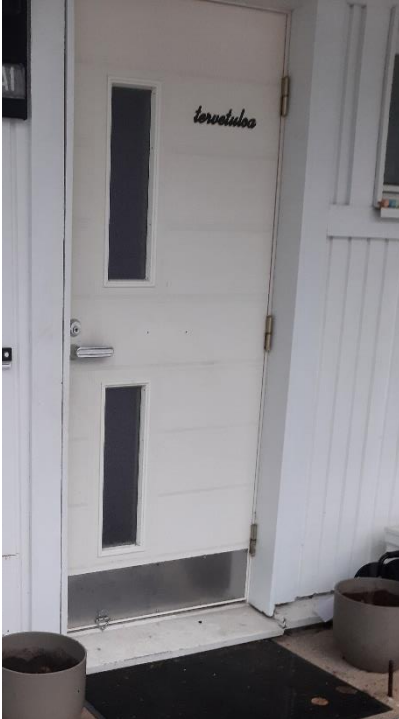
Ulko-ovet (1.2.4.2)

Huoneistojen ulko-ovet ovat puurakenteisia ja kunnoltaan hyvät. Ovet ovat uusittu vuonna 2003, eikä näihin kohdistu tarkastelujaksolla toimenpiteitä.

Puuovien tekninen käyttöikä vaihtelee 30...50 vuoteen riippuen rasituksesta.

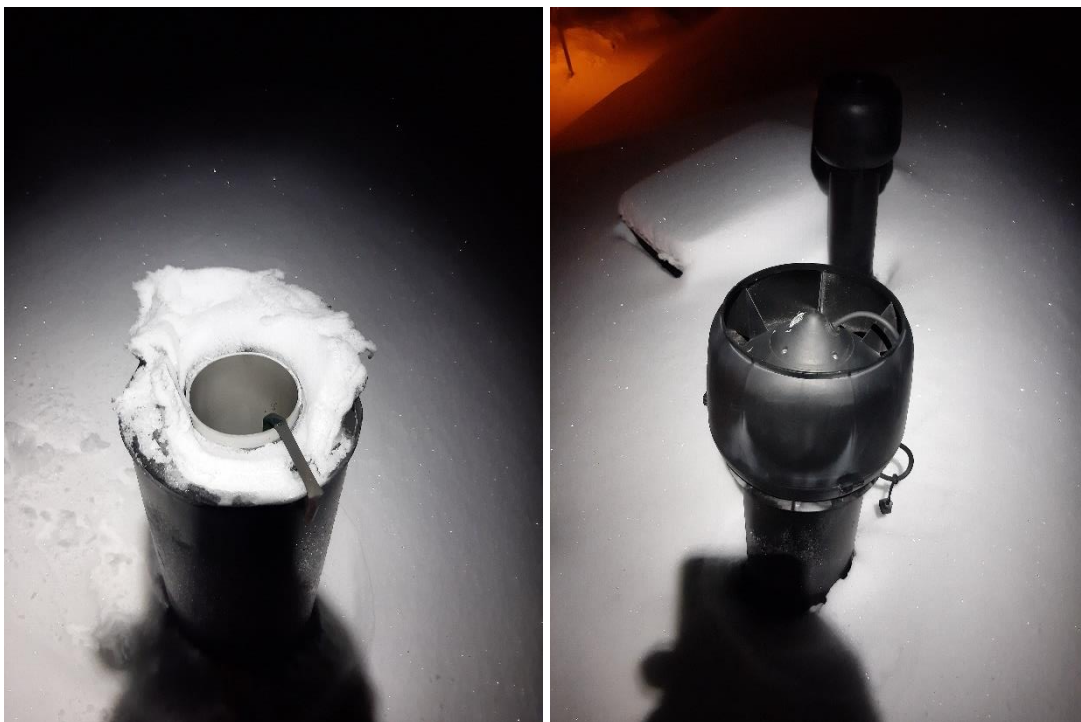
A-talon tuuletusputken sulanapitokaapeli ei toiminut ja viemärin pohjalla oli lunta havaittavissa.

Kuva 20. Yleiskuvaa tuuletusputkista

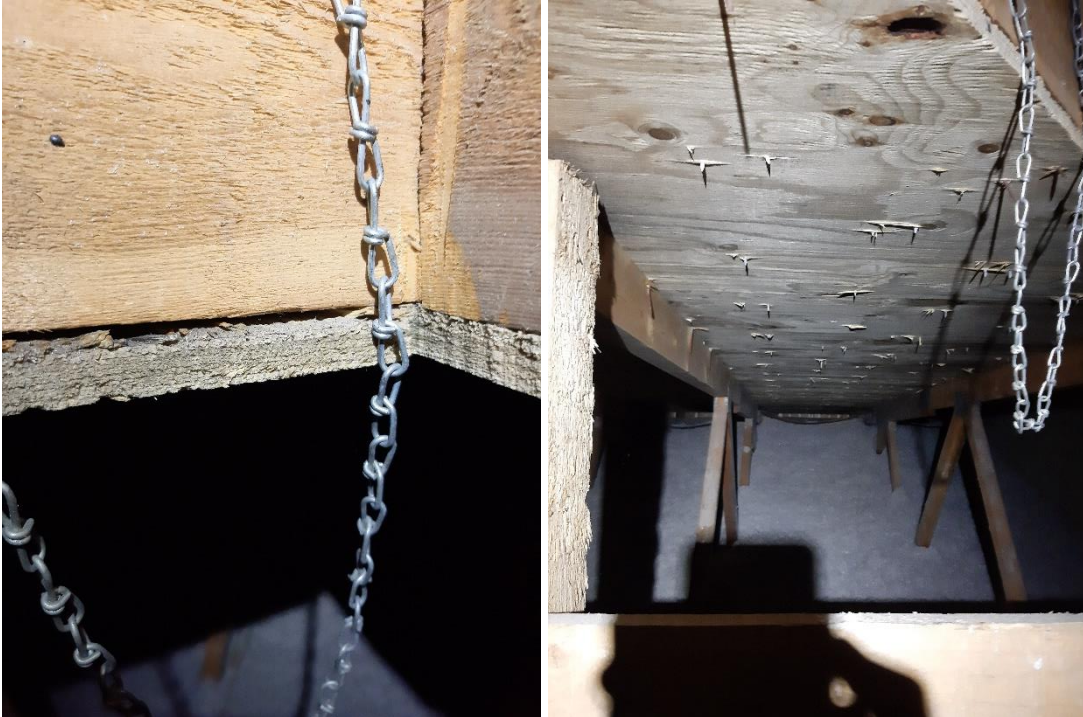
Vesikattona on tavanomainen harjakatto palahuopakatteella. Tarkastushetkellä vesikatolla oli lunta, joten vesikatteen kuntoa ei pystytty tarkastamaan. Huopakate on uusittu vuonna 2014.

Vesikaton alusmateriaali on 15 mm paksuinen vaneri. Palahuopakatteiden asennuksessa käytetyt naulat lävistäneet vanerin, joka kuuluu asennustapaan. Jos naulat eivät lävistäisi vaneria alkaisivat ne puun kosteusvaihtelun vuoksi pumppautumaan ylös puusta, joka taas aiheuttaisi vesivuotoa. Vuotokohtia ei havaittu.

Kuva 22. Yleiskuvaa vesikatosta

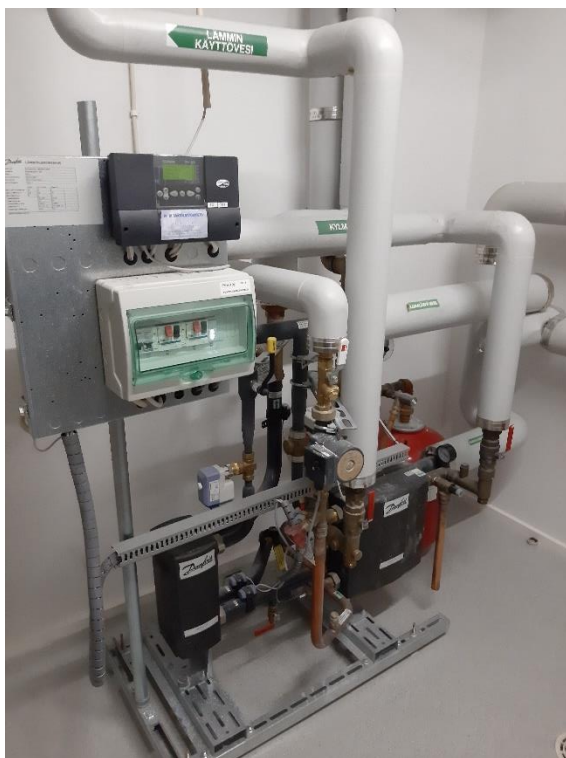
Lämmönjakokeskus sijaitsee C-talon päädyssä omassa varastossaan. Kaukolämminvaihdin varusteineen on uusittu vuonna 2007.

Lämmönsiirtimen tekninen käyttöikä on noin 20...25 vuotta.

Paisunta-astioiden tekninen käyttöikä on noin 20...25 vuotta.

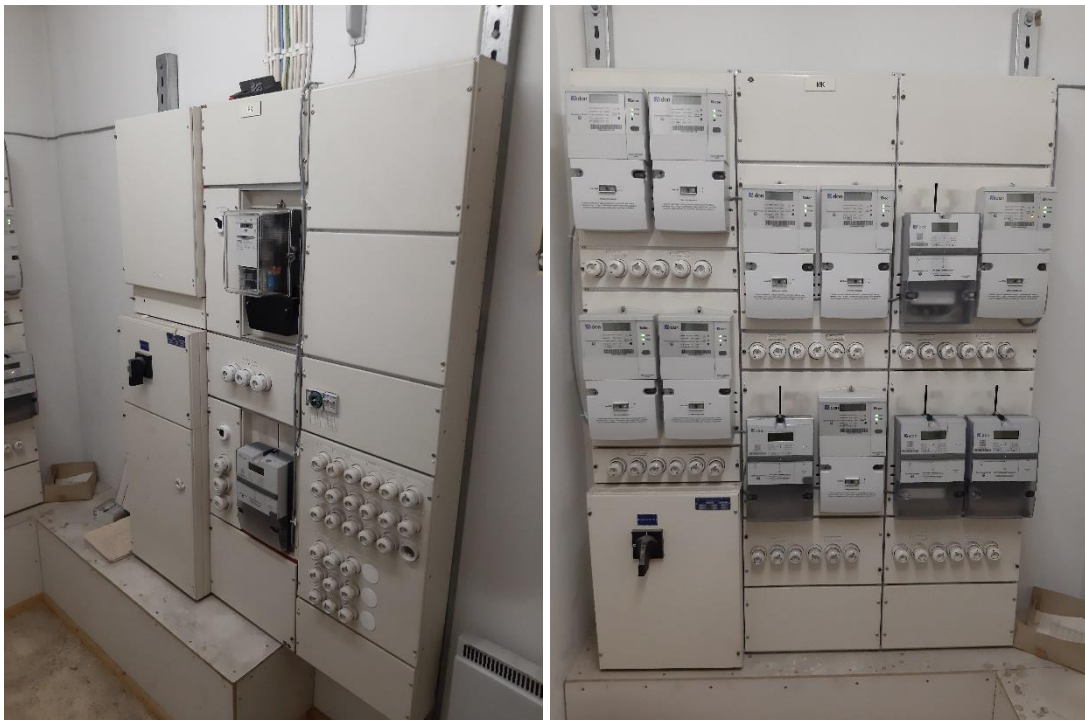
Sähköpääkeskus sijaitsee C-talon päädyssä omissa varastossaan. Keskus on varustettu posliinisulakkein. Päävarokkeet ovat 3x 160 A. Asunnoissa on omat jakokeskukset.

Keskuksessa sijaitsevat myös asuntokohtaiset etäluettavat sähkömittarit.

Kuva 25. Yleiskuvaa sähköpääkeskuksesta
