OPINNÄYTETYÖ - AMMATTIKORKEAKOULUTUTKINTO
TEKNIIKAN JA LIIKENTEEN ALA

MAA- JA METSÄTILAN KARTOITUS, KORJAUS JA KEHITTÄMINEN VIR- KISTYSKÄYTTÖÖN

Laukkala, Tuusniemi

TEKIJÄ/T Aaro Mäkinen

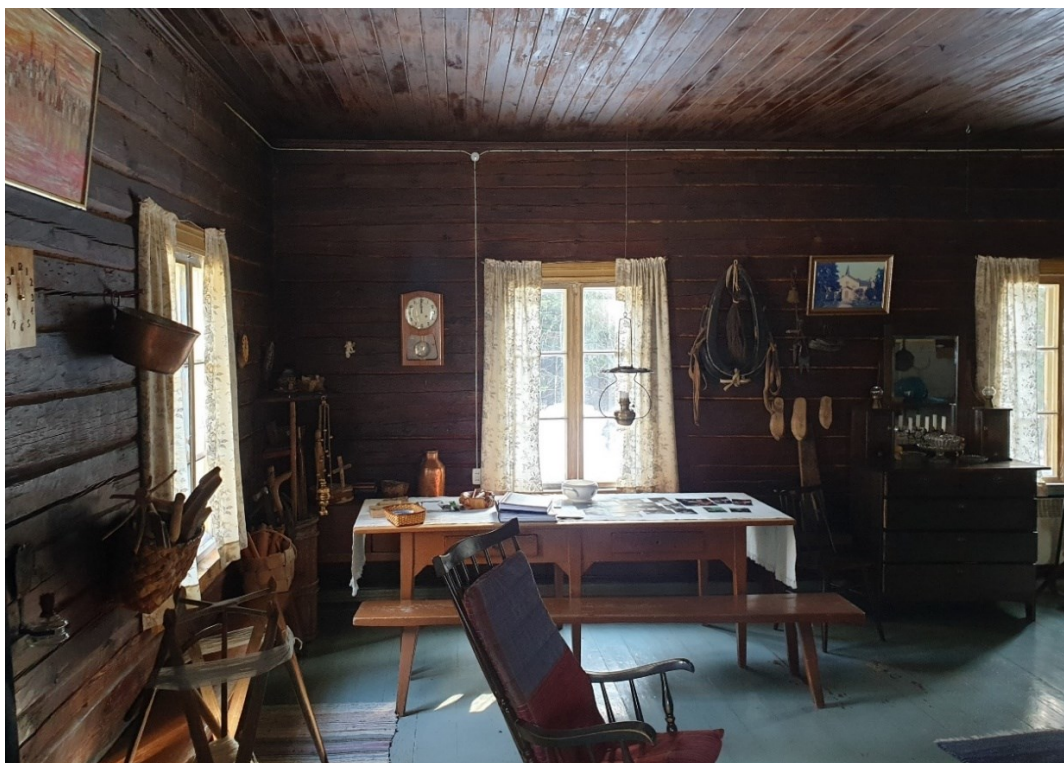
KUVA 9. Päärakennuksen tuvan nurkka. (Mäkinen 2022)

Rakennuksen hirsissä on nähtävissä kahta eri veistotapaa. Tuvan hirret on pälsitty pitkäteräisellä, kirveellä (pälsipiilu), kun taas keittiön seinällä on kaarevateräisellä kirveellä piiluttua hirttä. Näkyvillä on myös jatkettu hirsi. Keittiön kohdalla hirsirungossa on ollut oviaukko, joka on jossain vaiheessa täytetty hirsillä. Hirsiseinän salvostyyppinä on lohenpyrstönurkka. Välit on tiivistetty tuvan seinissä pellavalla ja keittiössä sammaleella.

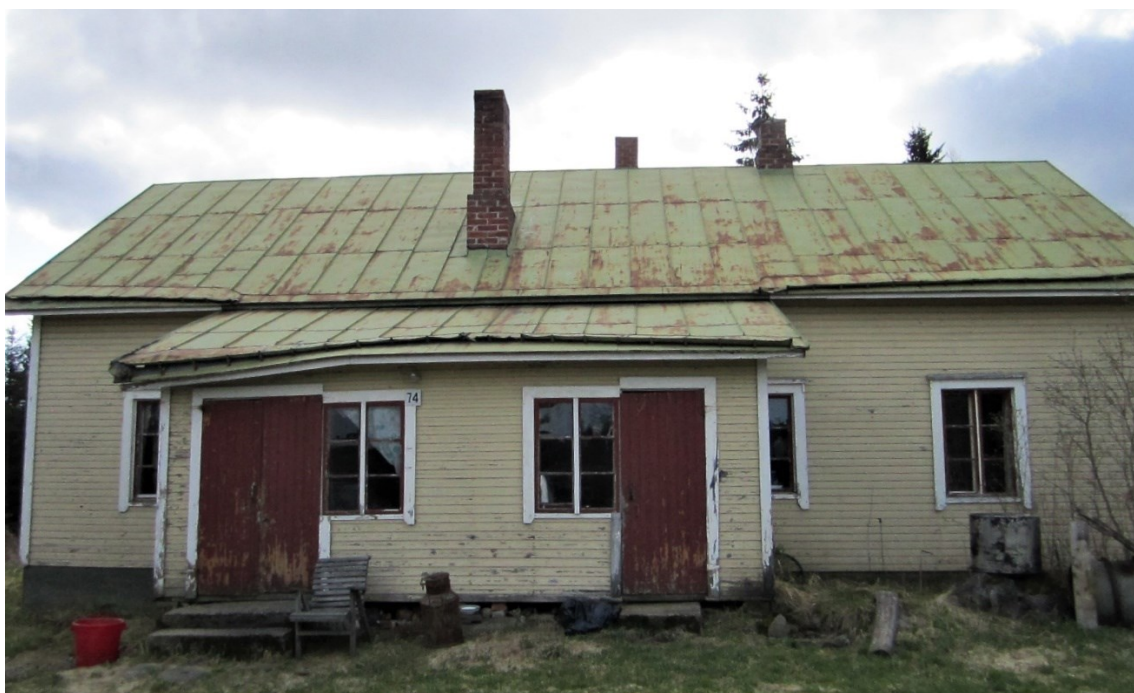
KUVA 10. Laukkalan päärakennus ennen vesikattoremonttia. (Järveläinen 2013)

Rakennukseen on tehty vesikattoremontti vuonna 2014, jolloin pätkäpeltikate on vaihdettu aaltopeltiin. Rakennuksen kattokannattajat ovat alkuperäiset ja ne ovat säilyneet ilman lahovaurioita. Kattokannattajien yläpuolelle on jätetty vesikaton vanha harvalaudoitus, jonka päälle on lisätty korotusrimat, uusi aluskate sekä harvalaudoitus. Laudoituksen ja korotusrimojen välissä on paikoin kiiloja, joilla on tasattu painumia katon linjassa. Katon korko on hieman noussut ja räystään rakenteesta on tullut paksumpi. Tästä syystä räystään otsalaudasta on samalla tehty korkeampi kahdesta laudasta koostuva rakenne. Räystäällä on umpilaudoitus, jossa on paikoin vain pieniä rakoja, joten rakenne ei sitä kautta juurikaan tuuletu. Räystään pituus on 450 mm. Ullakolle talon molempiin päätyihin on lisätty tuuletusräppänät. Piippujen läpivientien tiivistykset ovat toimivat.

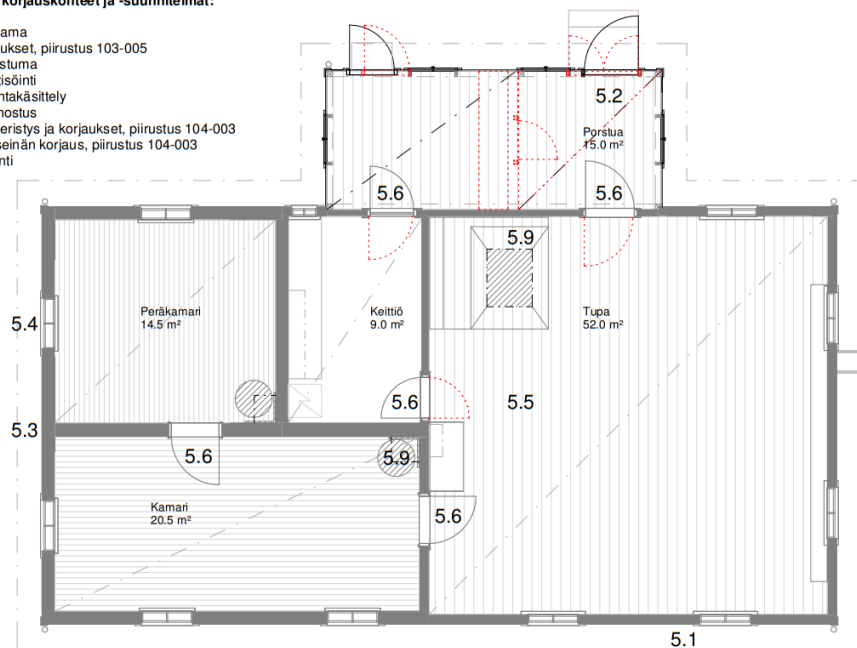
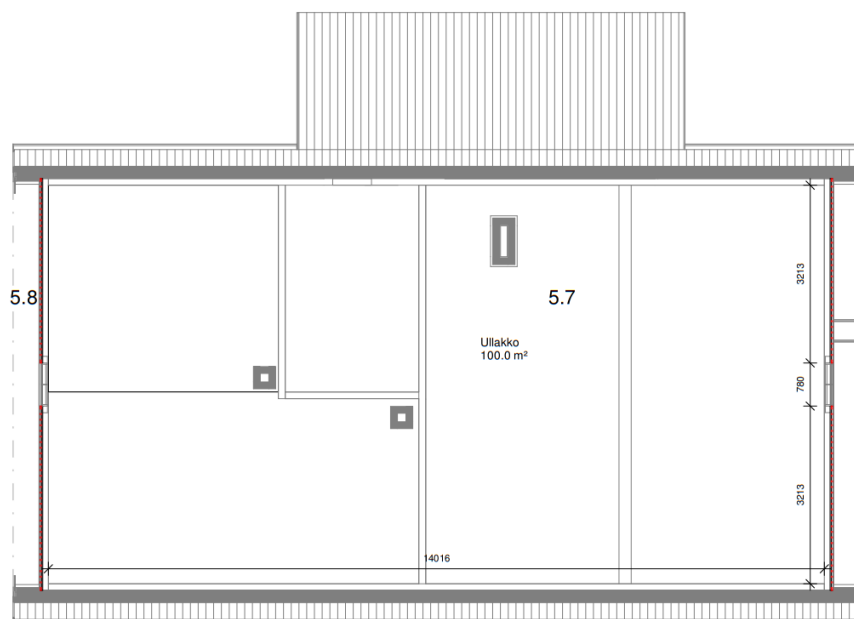
KUVA 11. Päärakennuksen korjauskaavio 1. ja 2.krs.

Päärakennuksen korjauskohteet ja -suunnitelmat:

- 5.1 Sokkelin halkeama
- 5.2 Porstuan korjaukset, piirustus 103-005
- 5.3 Julkisivun pullistuma
- 5.4 Ikkunoiden entisöinti
- 5.5 Lautalattian pintakäsittely
- 5.6 Peiliovien kunnostus
- 5.7 Väliopohjan lisäeristys ja korjaukset, piirustus 104-003
- 5.8 Ullakon päätyseinän korjaus, piirustus 104-003
- 5.9 Uunien entisöinti

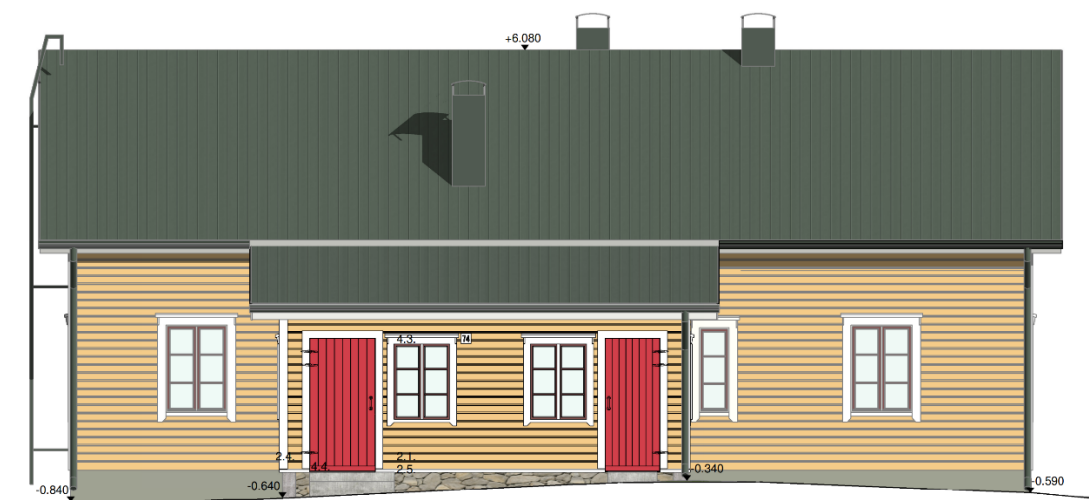
KUVA 13. Päärakennuksen porstuan uusi ilme. (Mäkinen 2022)

Porstua on päärakennuksen pahiten vaurioitunut osa. Vauriot ovat pääasiassa kosteudesta johtuvia. Vaurioitumiseen ovat johtaneet porstuan matalampi perustus, aikaisempi vaurioitunut vesikatto ja syöksyputkista tullut roiskevesi. Porstuan ulkonäköä ja tilaratkaisua päätettiin hieman muuttaa korjauksien yhteydessä. Porstuan jakava kevyt väliseinä ja pääsisääntäytymän puolella oleva vaurioitunut alakatto päätettiin purkaa. Porstuan koko alalle rakennetaan uusi kalteva alakatto, jolloin tilasta tulee yhtenäisempi. Huonossa kunnossa oleva julkisivulaudoitus vaihdetaan samaan profiiliin muun laudoituksen kanssa ja ikkunoihin lisätään yläosaan lipallinen vuorilaudoitus yhtenäistämään kuistin ilmettä. Sokkelin puuttuessa alaosaan rajaa korostamaan maalataan uusi julkisivun vesilista talon vuorilautojen sävyyn. Porstua korjataan liitteen 103-005 mukaisesti.
