# **Jukajoen–Jukajärven (Joensuu, Kontiolahti) vesistökuunnostusalueen monitorointi v. 2022**

10 vuotta kunnostushankkeen aloituksen jälkeen

Karelia-ammattikorkeakoulun julkaisu C: Raportteja, 106

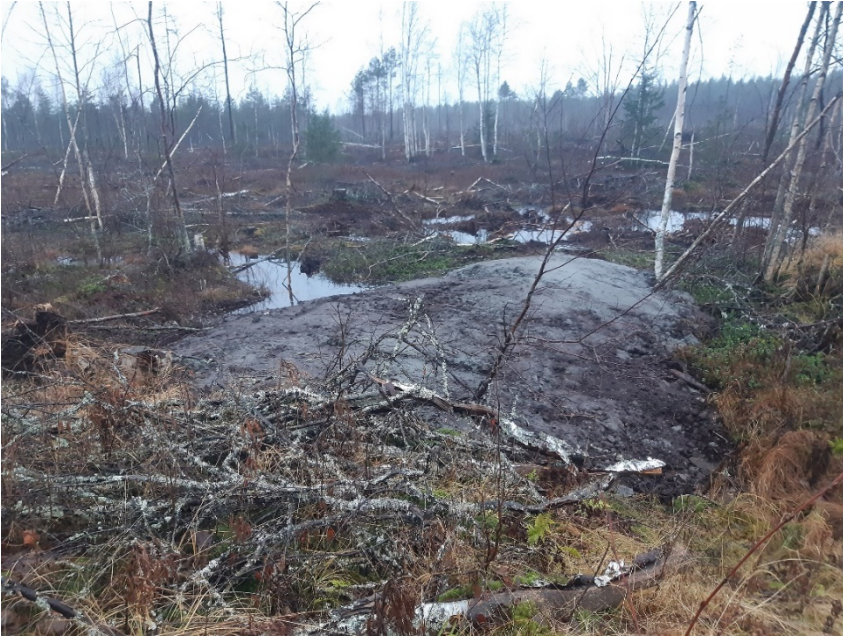
Kuva 6. Näkymä ennallistetulle pohjoiselle Linnunsuon alueelle ("Linnunsuo NORD") 19.11.2020 välittömästi ennallistamistöiden jälkeen. Etualalla metsäojan tukkeeksi konstruoitu pato.

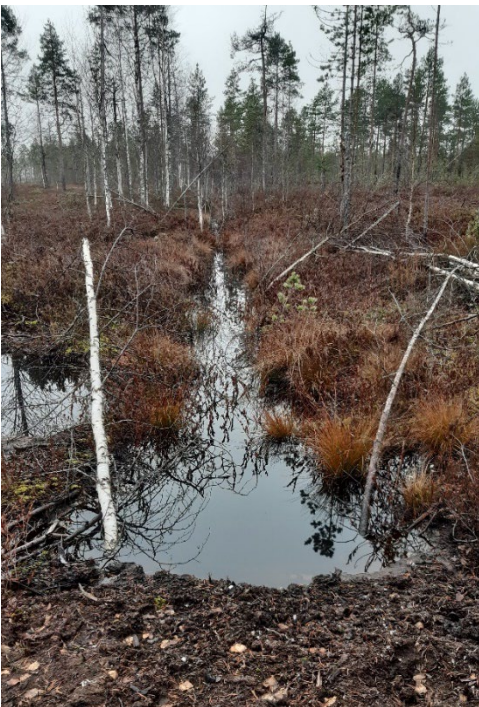
LinnunsuoNORDiksi nimetty (Mustonen 2020) ojitettu isovarpuräme, ”Aittokorvenlammen suo” (vajaat 70 hehtaaria), ennallistettiin syksyllä 2020. Ojituksen myötä kasvanut puusto poistettiin ja metsäojat padottiin tehokkaasti. Maaston kaltevuus on vähäinen ja viimeisimmän (marraskuu 2022) maastotarkastelun perusteella ojapadot ovat kestäneet erinomaisesti. Oikovirtauksia ei ole havaittu (kuvat 6-12).

Kuva 7. Ennallistamisalueen "Linnunsuo NORD" ojapato lokakuussa 2022.

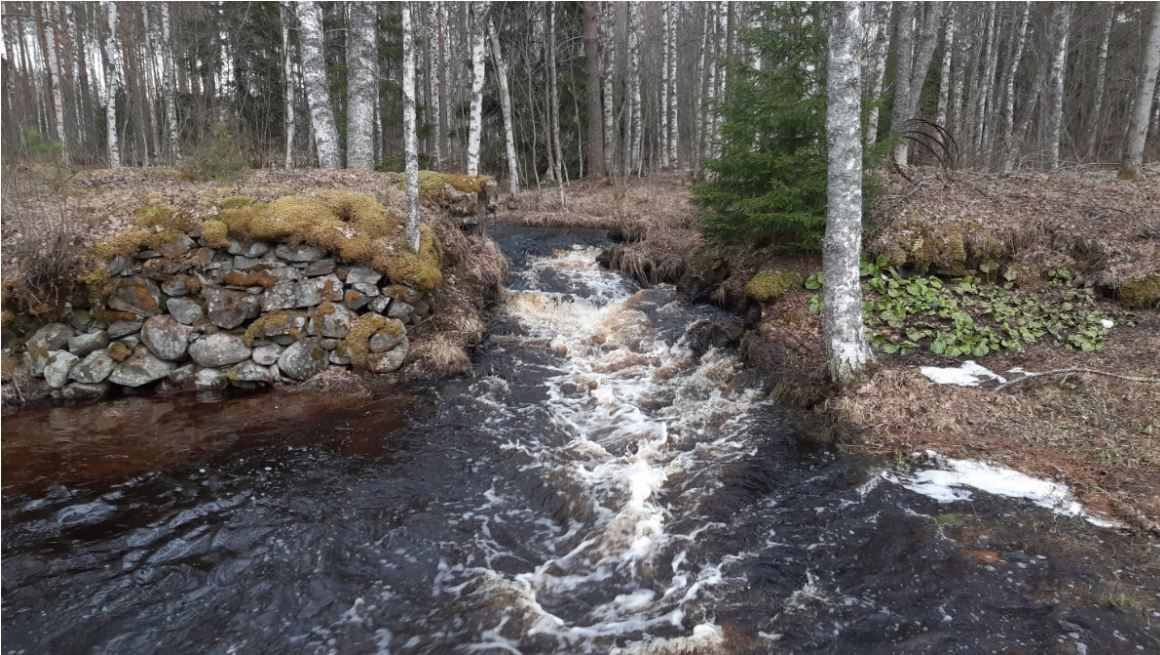
Kuva 17. Jukajoen havaintopaikka "Myllylä 51" kevätylivirtaaman aikana 11.05.2022. Myllyn rakenteiden jätteitä on muokattu kalankulun mahdollistavaksi vuonna 2019.
