Energieffektivisering av ett bostadshus uppfört år 1882

Examensarbete för ingenjör (YH)-examen

Title: Energy Efficiency Improvement of a Residential Building Built in 1882

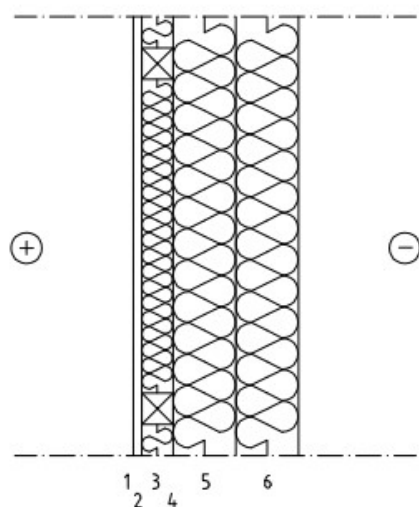
YV 6

Yttervägg 6 är väggtypen som finns på den andra våningen i huset. Vid renovering av övervåningen i slutet 1990-talet byggdes en ny vägg. Väggens byggdes ca 1 m in från ytterväggen och emellan dem blev det en kall kattvind. Detta för att taket skulle ha blivit så lågt längs med långsidan att golvytan inte skulle varit särskilt användbar. Väggens är den enda i huset med plast som fuktspärr. Väggens markeras med ljusblå på planritningen. Totala ytan av väggtypen är 55,7 m². U-värdet är 0,17 W/m²K. Se väggens uppbyggnad figur 26. Se bilagor ur D.O.F. beräkningsprogrammet bilaga 12.

Total bredd: 263mm
 Total yta: 55.7m²
 U-Värde: 0.17 W/m²K

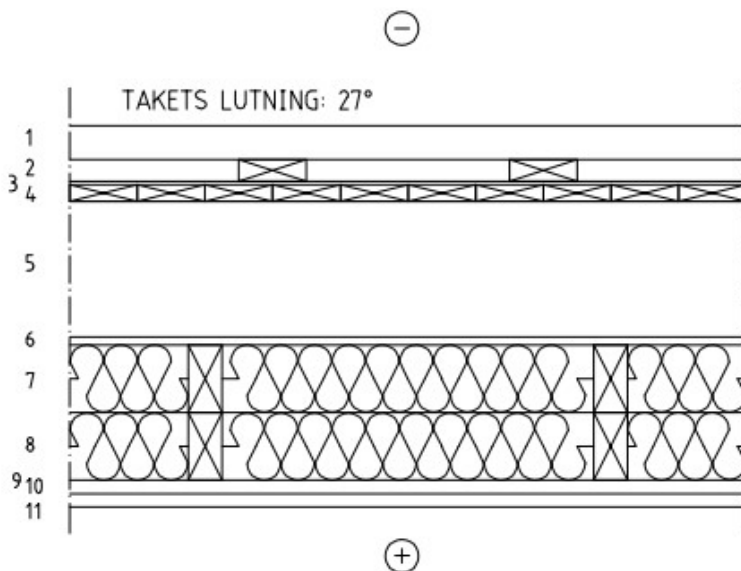
ÖB 1

Övrebjälklag 1 sträcker sig över verandan och huvuddelen av andra våningen. Taket markeras med rött på planritningarna. Totala ytan av taket är 144 m². U-värdet är 0,21 W/m²K. Se takets uppbyggnad figur 29. Se bilagor ur D.O.F. beräkningsprogrammet bilaga 13.

Total bredd: 564mm
 Total yta: 144m²
 U-Värde: 0.21 W/m²K

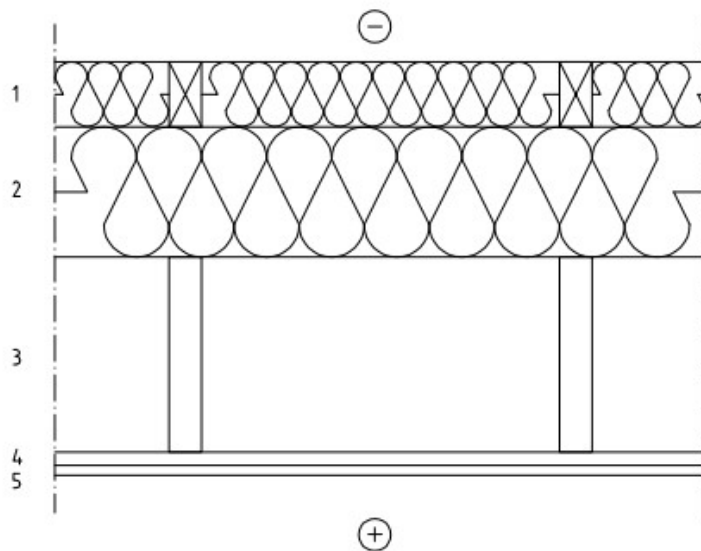
ÖB 2

Övrebjälklag 2 är delen av kattvindens golv som gränsar ner mot första våningen. Taket markeras med blått på planritningen. Totala ytan av taket är 40,8 m². U-värdet är 0,16 W/m²K. Se takets uppbyggnad figur 30. Se bilagor ur D.O.F. beräkningsprogrammet bilaga 14.

Total bredd: 540mm
 Total yta: 40.8m²
 U-Värde: 0.16 W/m²K

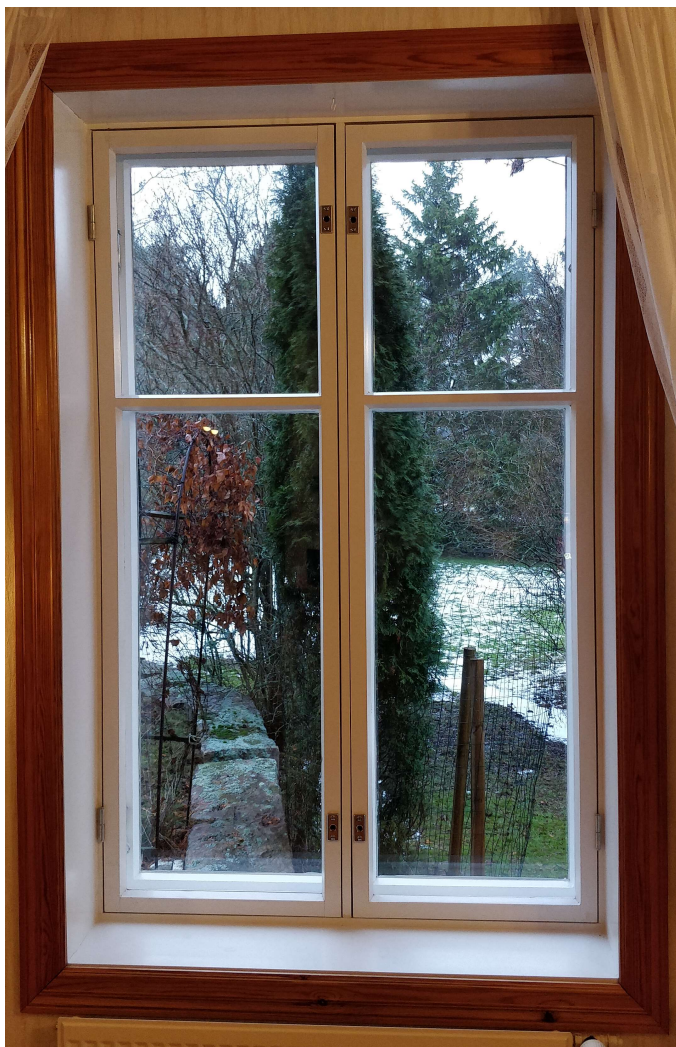
Figur 34. Bild inifrån av fönstertyp 1. (Axén, 2023)

Fönstertyp 1 finns på första våningen i alla rum förutom verandan. Fönstret är 1,1 m brett och 1,75 m högt. (Figur 34). Totalt finns det 10 stycken fönster av denna typ i huset. Fönstret är ett två glas fönster och är inlagt 1982. Enligt Energimyndigheten (2022) har ett gammalt tvåglasfönster ett U-värde på ca 3 W/m²K. Total finns det 19,3 m² fönsteryta av denna fönstertyp.

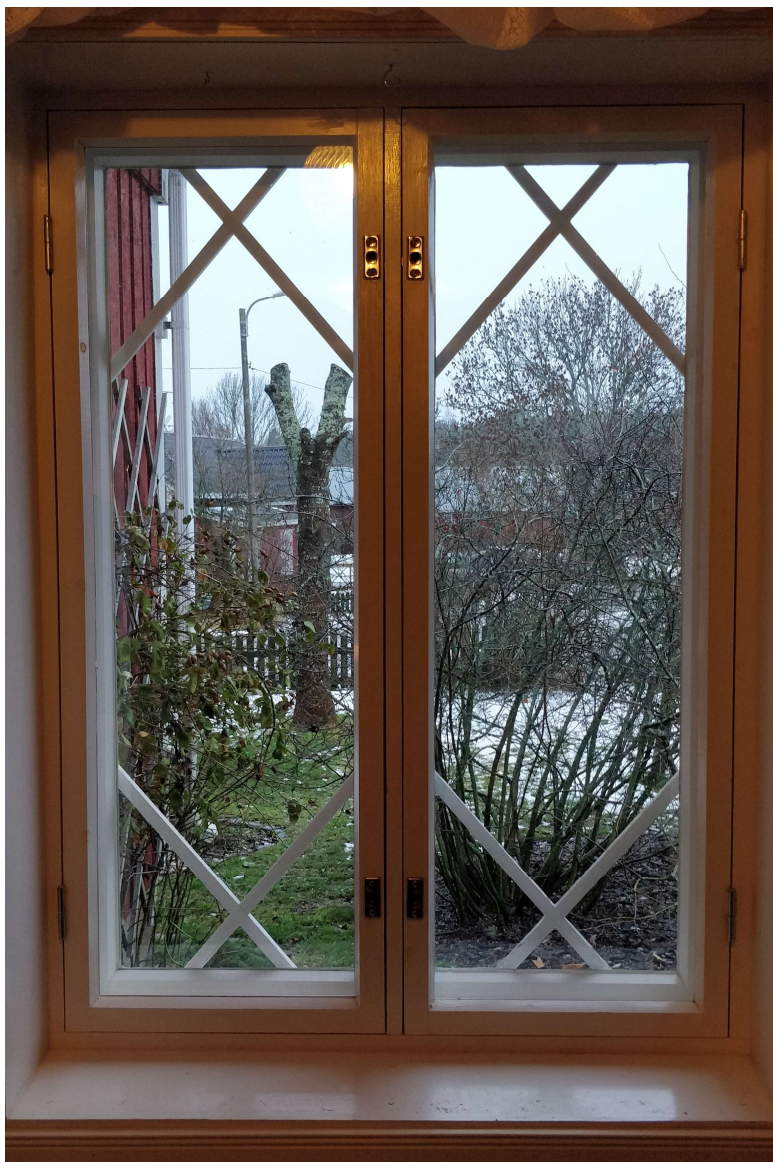
Figur 35. Bild inifrån av fönstertyp 2. (Axén, 2023)

Fönstertyp 2 finns på första våningen i gavlarna i husets veranda. Fönstret är 1m brett och 1,35m högt. (Figur 35). Totalt finns det två fönster av denna typ i huset. Fönstret är ett två glas fönster och är inlagt 1982. Enligt Energimyndigheten (2022) har ett gammalt tvåglasfönster ett U-värde på ca $3\text{W/m}^2\text{K}$. Totalt finns det $2,7\text{m}^2$ fönsteryta av denna fönstertyp.

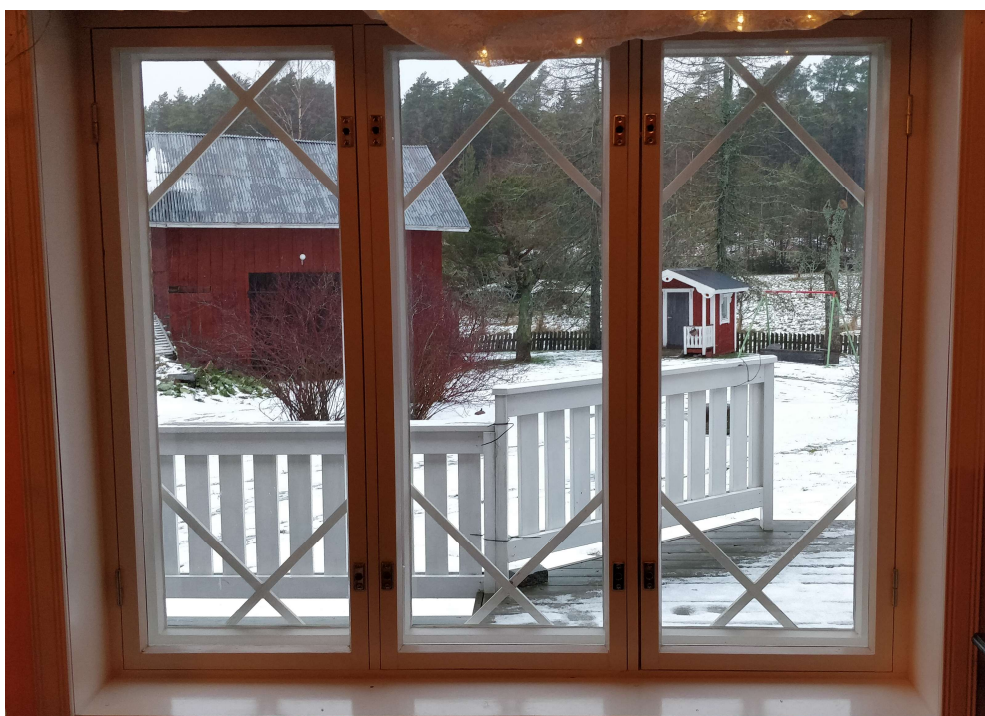
Figur 36. Bild inifrån av fönstertyp 3. (Axén, 2023)

Fönstertyp 3 finns på första våningen på långsidan i husets veranda. Fönstret är 1,65 m brett och 1,35 m högt. (Figur 36). Totalt finns det tre fönster av denna sort i huset. Fönstret är ett tvåglasfönster och är inlagt 1982. Enligt Energimyndigheten (2022) har ett gammalt tvåglasfönster ett U-värde på ca 3 W/m²K. Totalt finns det 6,7 m² fönsteryta av denna fönstertyp.

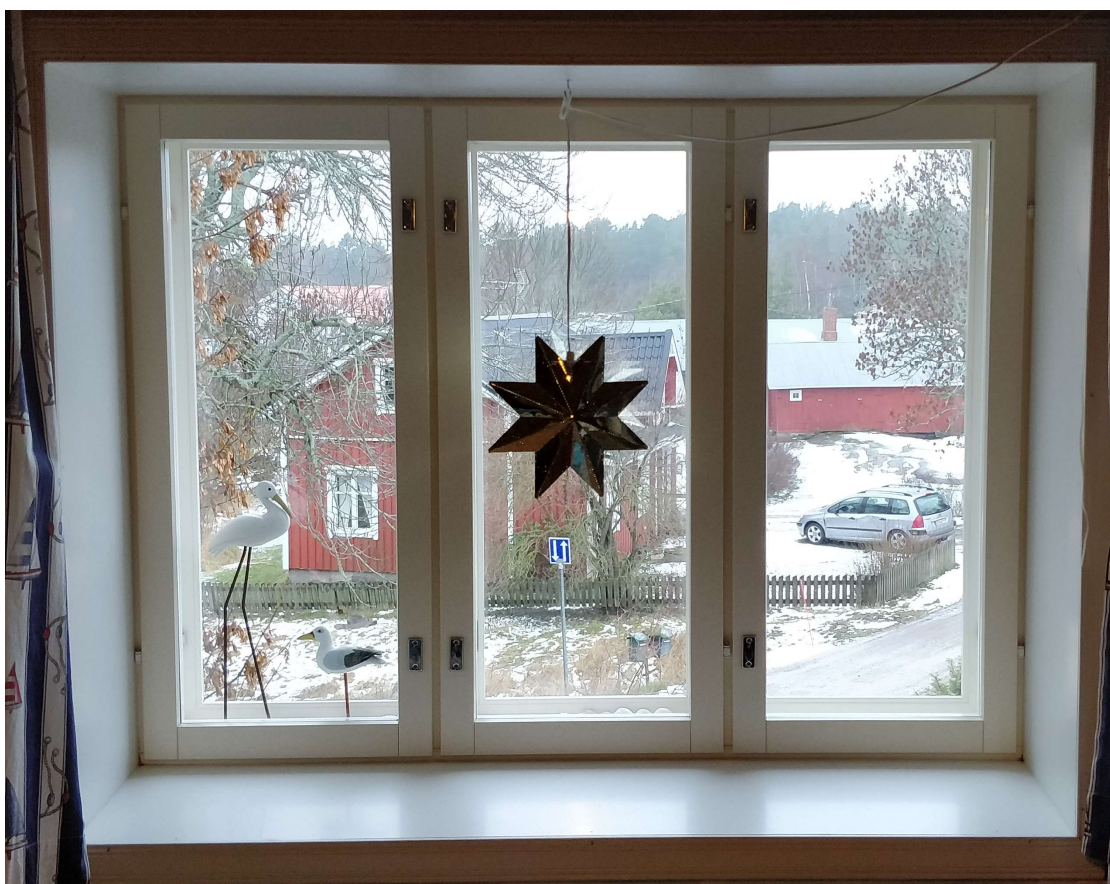
Figur 37. Bild inifrån av fönstertyp 4. (Axén, 2023)

Fönstertyp 4 finns på andra våningen på husets gavlar. Fönstret är 1,6 m brett och 1,2 m högt. (Figur 37). Totalt finns det två fönster av denna typ i huset. Fönstret är ett fabriksstillverkat två glas fönster med aluminiumbeklädnad på utsidan. Fönstret är inlagt 1999. Enligt (SP Fönster, 2022) har denna typ av tvåglasfönster ett U-värde på ca 1,5 W/m²K. Total finns det 3,8 m² fönsteryta av denna fönstertyp.

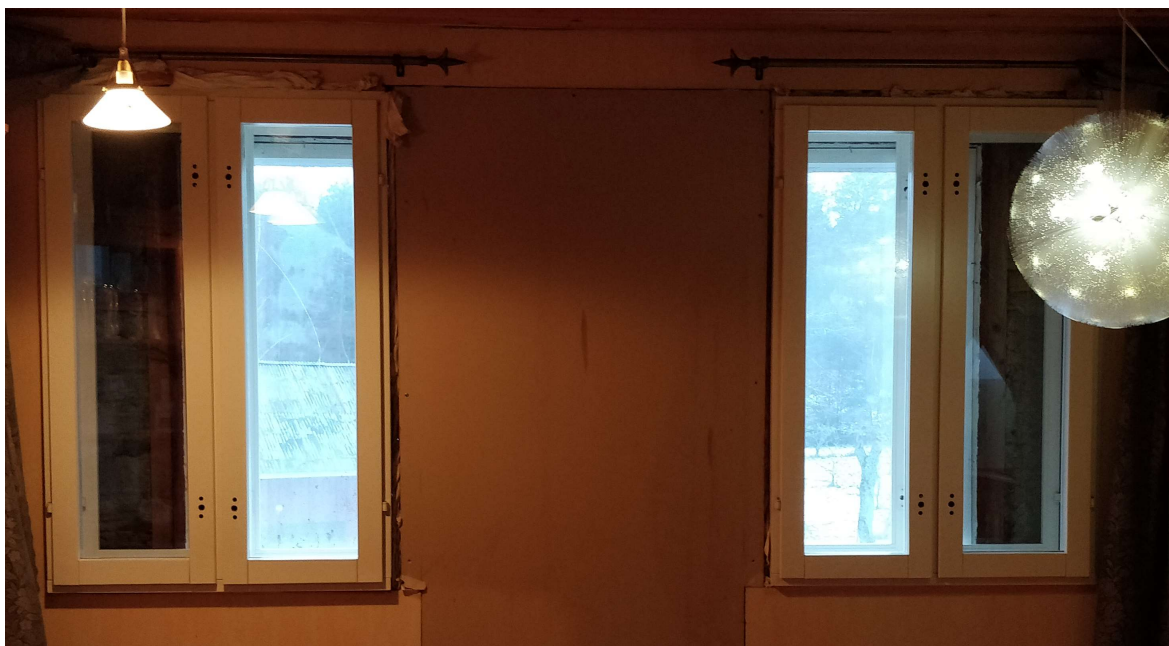
Figur 38. Bild inifrån av fönster typ 5. (Axén, 2023)

Fönstertyp 5 finns på andra våningen på husets långsida vid den provisoriskt byggda väggen. På denna plats var det meningen att väggen skulle rivas och fönstren flyttas ut. Därför har deras tätning endast gjorts med lös isolering och någon slags duk. Fönstret är 0,8 m brett och 1,2 m högt. (Figur 38). Totalt finns det två fönster av denna typ i huset. Fönstret är ett fabriksstillverkat två glas fönster med aluminiumbeklädnad på utsidan. Fönstret är inlagt 1999. Enligt (SP Fönster, 2022) har denna typ av tvåglasfönster ett U-värde på ca 1,5 W/m²K. Total finns det 1,9 m² fönsteryta av denna fönstertyp.

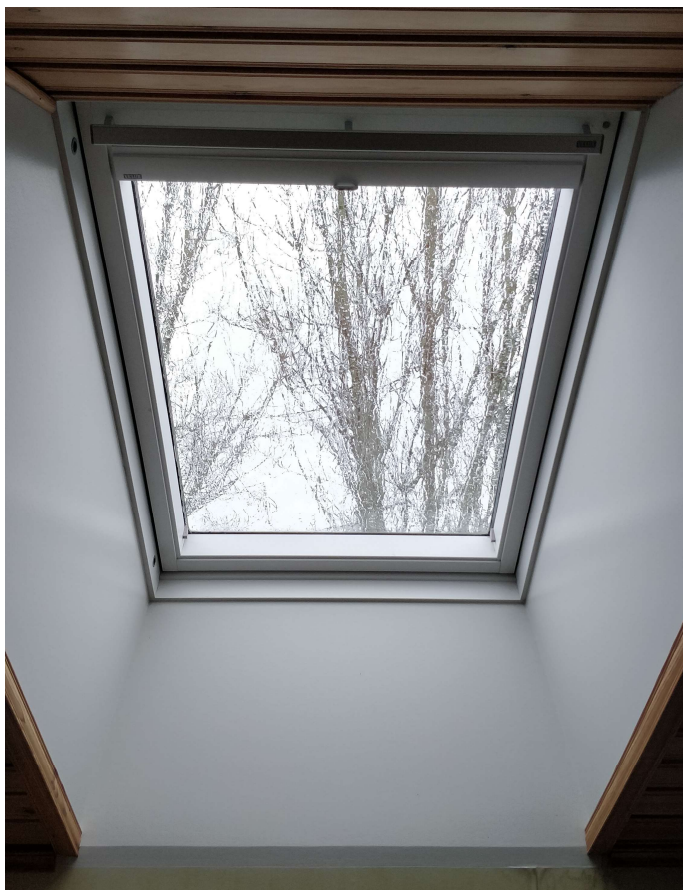
Figur 39. Bild inifrån av fönster typ 5. (Axén, 2023)

Fönstertyp 6 är ett takfönster och finns på andra våningen i huset. Fönstret är 0,7 m brett och 1,1 m högt. (Figur 39). Totalt finns det två fönster av denna typ i huset. Fönstret är ett fabriksstillverkat fönster med aluminiumbeklädnad på utsidan. Fönstret är inlagt 1999. Enligt (Velux, u.d.) har liknande nya takfönster ett U-värde på ca 1,3 W/m²K. För detta fönster används ett U-värde på ca 1,5 W/m²K. Totalt finns det 1,5 m² fönsteryta av denna fönstertyp.

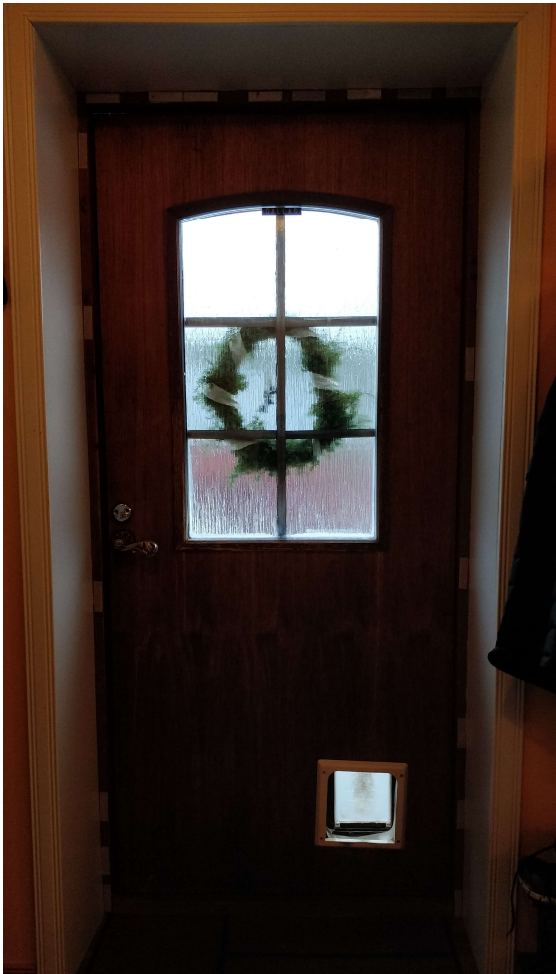
Figur 40. Bild inifrån av dörr typ 1. (Axén, 2023)

Dörrtyp 1 finns på första våningen i husets veranda. Detta är den enda ytterdörren som finns i huset. Dörren är 1 m bred och 2,1 m hög. (Figur 40). Dörren är en gammal trädörr. Enligt (Dinbyggare.se, u.d.) håller en vanlig dörr ett U-värde på ca 0,8–1,5 W/m²K. Äldre dörrar kan ha ett ännu högre U-värde. För denna dörr används ett U-värde på 1,5 W/m²K. Dörrens totala yta är 2,1 m²
