Elina Oinas

Hirsi rakennusmateriaalina

– Esimerkki hirsirakenteisen koulun korjauksesta

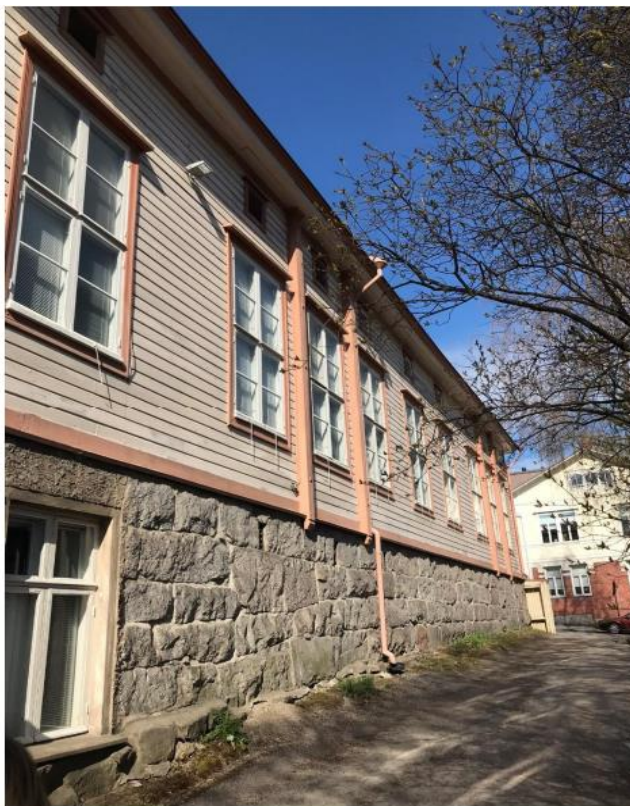
Kuva 7 Vanha koulurakennus

Esimerkkikohteena on koulu (kuva 8), johon kuuluu kolme erillistä, hirsirunkoista, lautavuorattua koulurakennusta. Rakennukset oli suunniteltu vuosina 1858 ja 1883 ja ne ovat pelkkahirsistä rakennettuja. Rakennukset ovat kulttuurihistoriallisesti ja rakennustaiteellisesti arvokkaita, joten rakennus- ja toimenpidelupaa vaativista muutoksista tarvittiin museoviranomaisen lupa. Rakennus 4 määrättiin suojeltavaksi sr-2 merkinnällä, joka kieltää rakennuksen purkamisen ja julkisivun muuttamisen. Rakennukset 1 ja 2 määrättiin suojeltavaksi sr-1 merkinnällä, joka ulottuu edellä mainitun lisäksi myös rakennuksen sisäpuolelle. Korjaussuunnittelu toteutettiin yhteistyössä museoviraston kanssa.
