# Sähköverkon puistomuuntamoiden vikaantumisen syyt ja niiden ennaltaehkäisy

Metropolia Ammattikorkeakoulu

Insinöörityö

17.5.2023

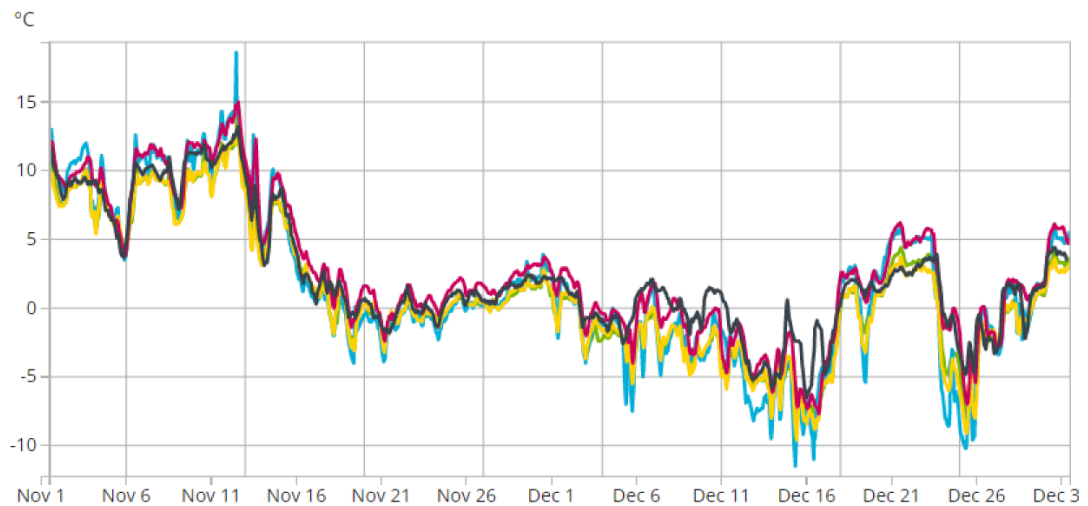
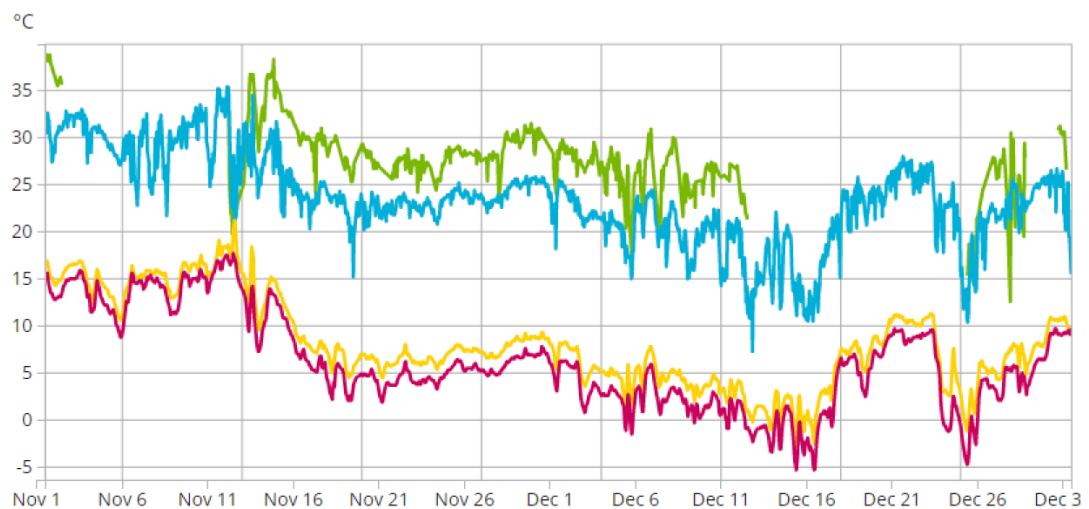
Kuva 4: Lämpötilavaihtelut marraskuusta joulukuuhun vuonna 2022 lämmitetyissä ja lämmittämättömissä muuntamoissa [49].

Liitteessä 5 on lisäksi vastaavanlaiset graafit lämpötiloille samalta ajanjaksolta. Näistä graafeista huomataan, että lämmitetyissä muuntamoissa ilman lämpötila on n. 5–15 astetta lämpimämpää, kuin muuntamoissa, joihin lämmittimiä ei ole asennettu. Suhteellinen kosteus myös laskee kääntäen verrannollisesti lämpötilan noustessa. Pienen otannan ja lyhyehkön käyttöajan vuoksi lisälämmittimien tuottamia hyötyjä on vaikea arvioida todellisissa käyttöolosuhteissa, minkä vuoksi lämmittimien asentaminen useisiin muuntamoihin ei ole vielä taloudellisesti kannattavaa ennen kuin käytössä on enemmän dataa aiheeseen liittyen [57].

MUUNTAMOT JOISSA VIKAANTUNEITA EROTTIMIA

MUUNTAMOT LÄMMITTIMILLÄ
