Opinnäytetyö AMK

Henri Hänninen

Rakennustyömaiden  
hitsausvirheiden  
korjaushitsausprosessi

## Repair welding process for on-site welding flaws and imperfections

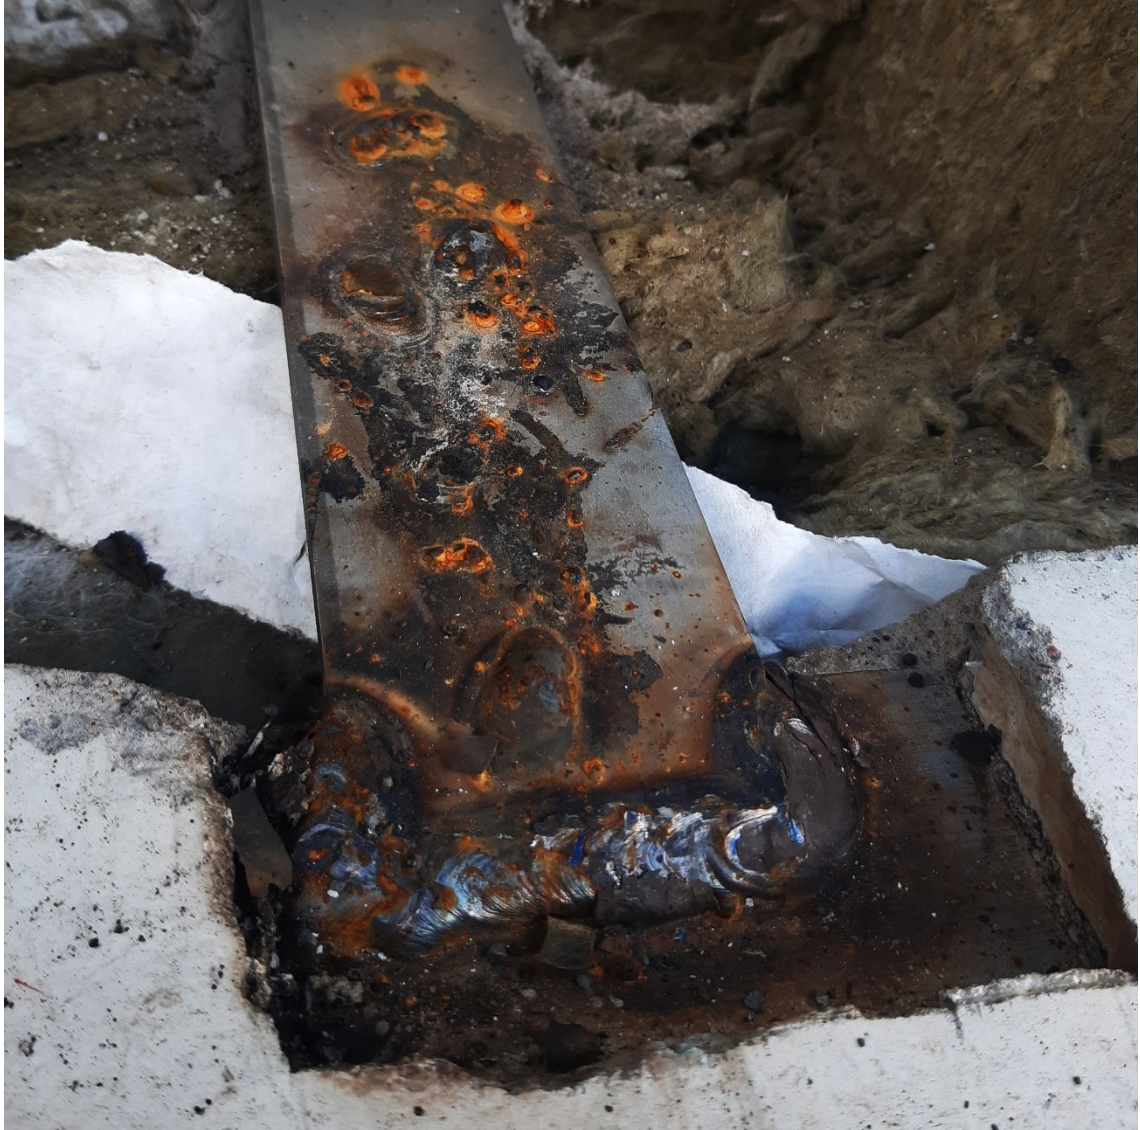
Korjattavien kohteiden tarkastelusta tuli selvästi ilmi, että hitsaajalla ei ollut riittävää pätevyyttä ja kokemusta hitsien asianmukaiseen suorittamiseen. Hitsien ja osien yleisen kunnon visuaalisessa tarkastelussa tuli välittömästi ilmi, että hitsauksessa käytettiin väärää lisäainetta. Elementit rakennukseen sitovat teräsosat ja asennuspinnat oli valmistettu ns. haponkestävästä ruostumattomasta teräksestä (EN 1.4404).

Kuva 2. Elementin rakennukseen kiinnittävä osa.
