# MYLLYPURON VALUMA-ALUEKARTOITUS

Opinnäytetyö

Tutkintonimike	Metsätalousinsinööri (AMK)
Tekijä/Tekijät	Kimmo Viertola
Työn nimi	Myllypuron valuma-aluekartoitus
Toimeksiantaja	Ilmolahden kyläseura ry
Vuosi	2023
Sivut	96 sivua, liitteitä 37 sivua
Työn ohjaajat	Kalle Karosto (Xamk), Seppo Pietiläinen (Ilmolahden kyläseura)

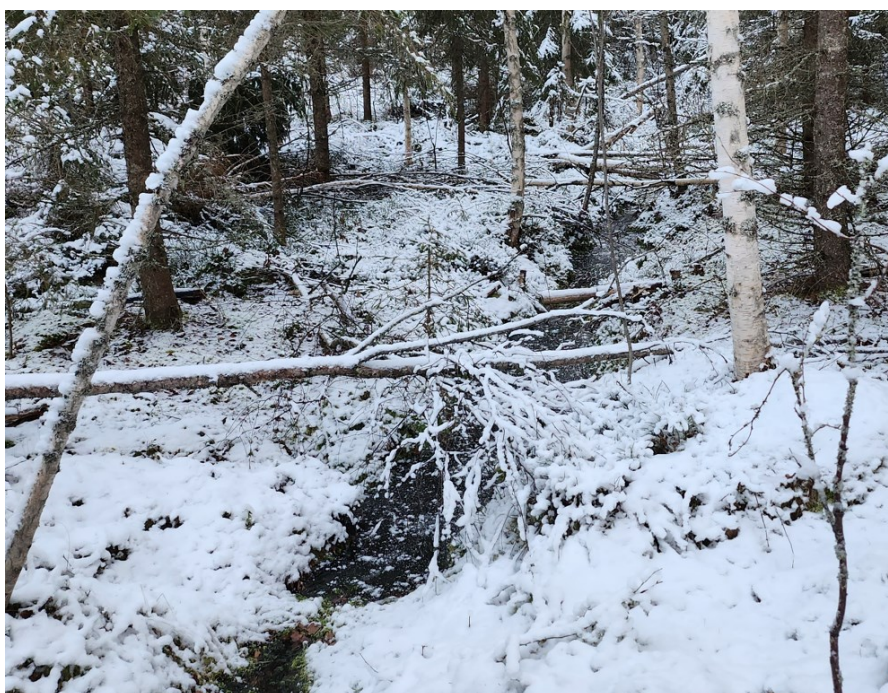
Nykyistä ongelmaa, jossa vesiuoma Iso-Jouhtenosta Ilmolahteen välillä kesäisin kuivuu, ei 1960-luvulla ollut. Vesiuoman luonnollinen, kiharainen, muoto pidi vettä matkalla Ilmolahteen ja nostatti vedenpintaa siten, että keväällä tulva-aikaan Iso-Jouhtenosta pystyi soutamaan Matlammelle. Maastomallista (kuva 23) voi selvästi nähdä, miten pieni korkeusero on nykyisinkin Iso-Jouhtenon ja Matlammen välillä. Nyt välillä kulkee pieni oja (kuva 24) ja maastosakin voi aistia pienen korkeuseron.

Kuva 24. Nykyistä ojaa Iso-Jouhtenon ja Matlammen välillä.

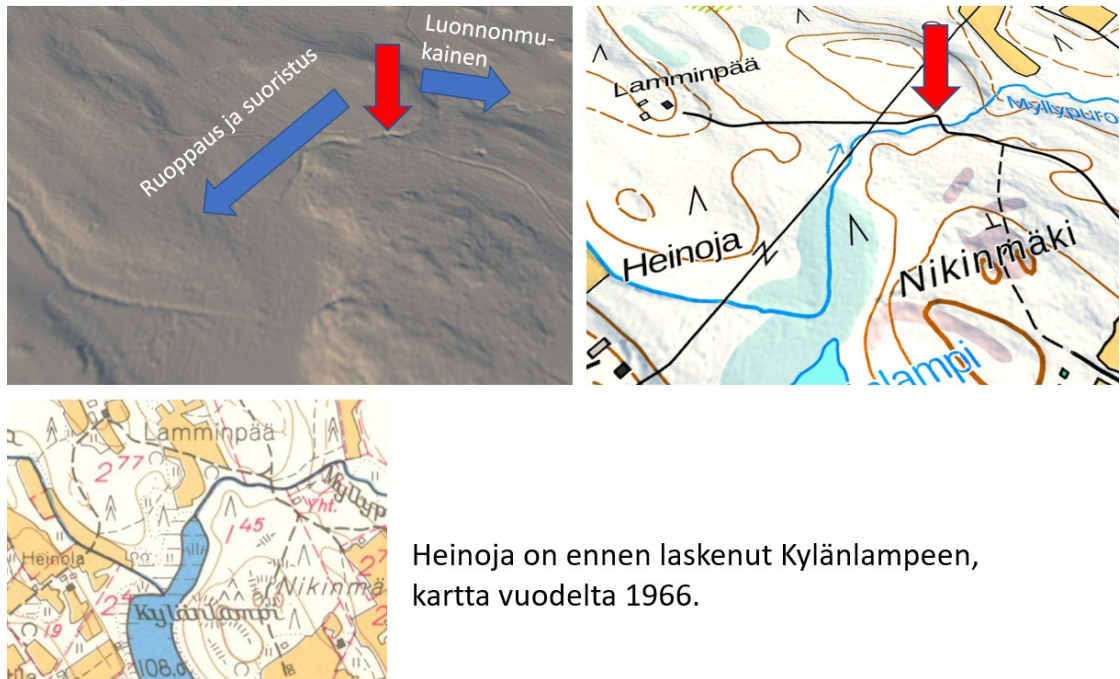
Iso-Jouhtenosta eteenpäin johtavaa vesiuomaa, Heinojaa, ruopattiin syvemmäksi ja ojalinjoista tehtiin viivasuoria 1960-luvun loppupuolella. Ylipäänsä ruoppausta ja oikaisua tehtiin tuolloin lähes koko valuma-alueen matkalta. Heinoja oli ennen laskenut Kylänlampeen, ja sitä kautta vesi oli virrannut Myllypuroon. Nyt tehtiin oikaisu, jolla veden kierto ja kiintoaineksen pidättyminen Kylänlammen kautta loppui. Maastomallista voi nähdä, että ruoppausta ja oikaisua tehtiin suunnilleen Lamminpään siltaan saakka (kuva 25). Sen jälkeen maastomallissa näkyy puron luontaisen kihara muoto. Myllypurossa on ollut sähkölaitos-myllyrakennus, näiden toiminta on loppunut joskus sodan jälkeen. Rakennuksen jäänteitä on nähtävissä, ja ne ovat Lamminpään sillan jälkeen.

Heinoja on ennen laskenut Kylänlampeen, kartta vuodelta 1966.

Kuva 25. Ruoppaus ja oikaisu Kylänlammen tienoilla (© Maanmittauslaitos 2023a; © Maanmittauslaitos 2023c).

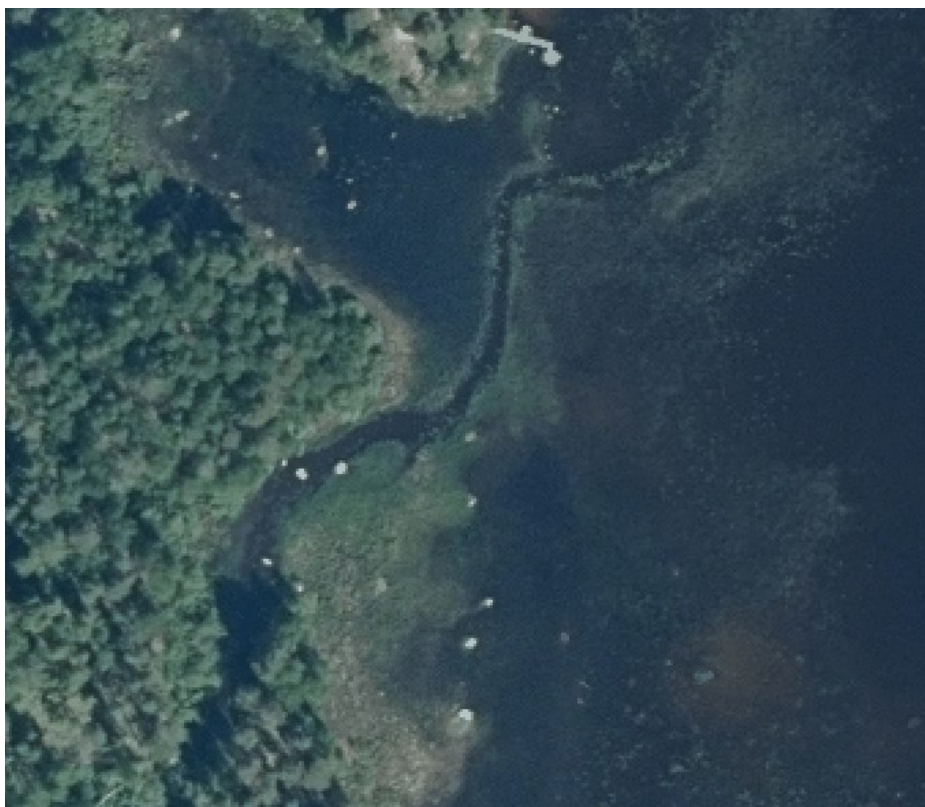
Valuma-alueen loppupäässä Myllypuro laskee Ilmolahteen. Kohdassa pystyi 1970-luvulla virvelöimään ja tarvetta ruohikkouistimelle ei ollut. Vettä oli tuolin ainakin metrin verran. Nyt alue on ruohottunut ja liettyminen näkyy selvästi (kuvat 26 ja 27).

Kuva 27. Ilmakuvasta näkee selvästi liettymisen (© Maanmittauslaitos 2023a).

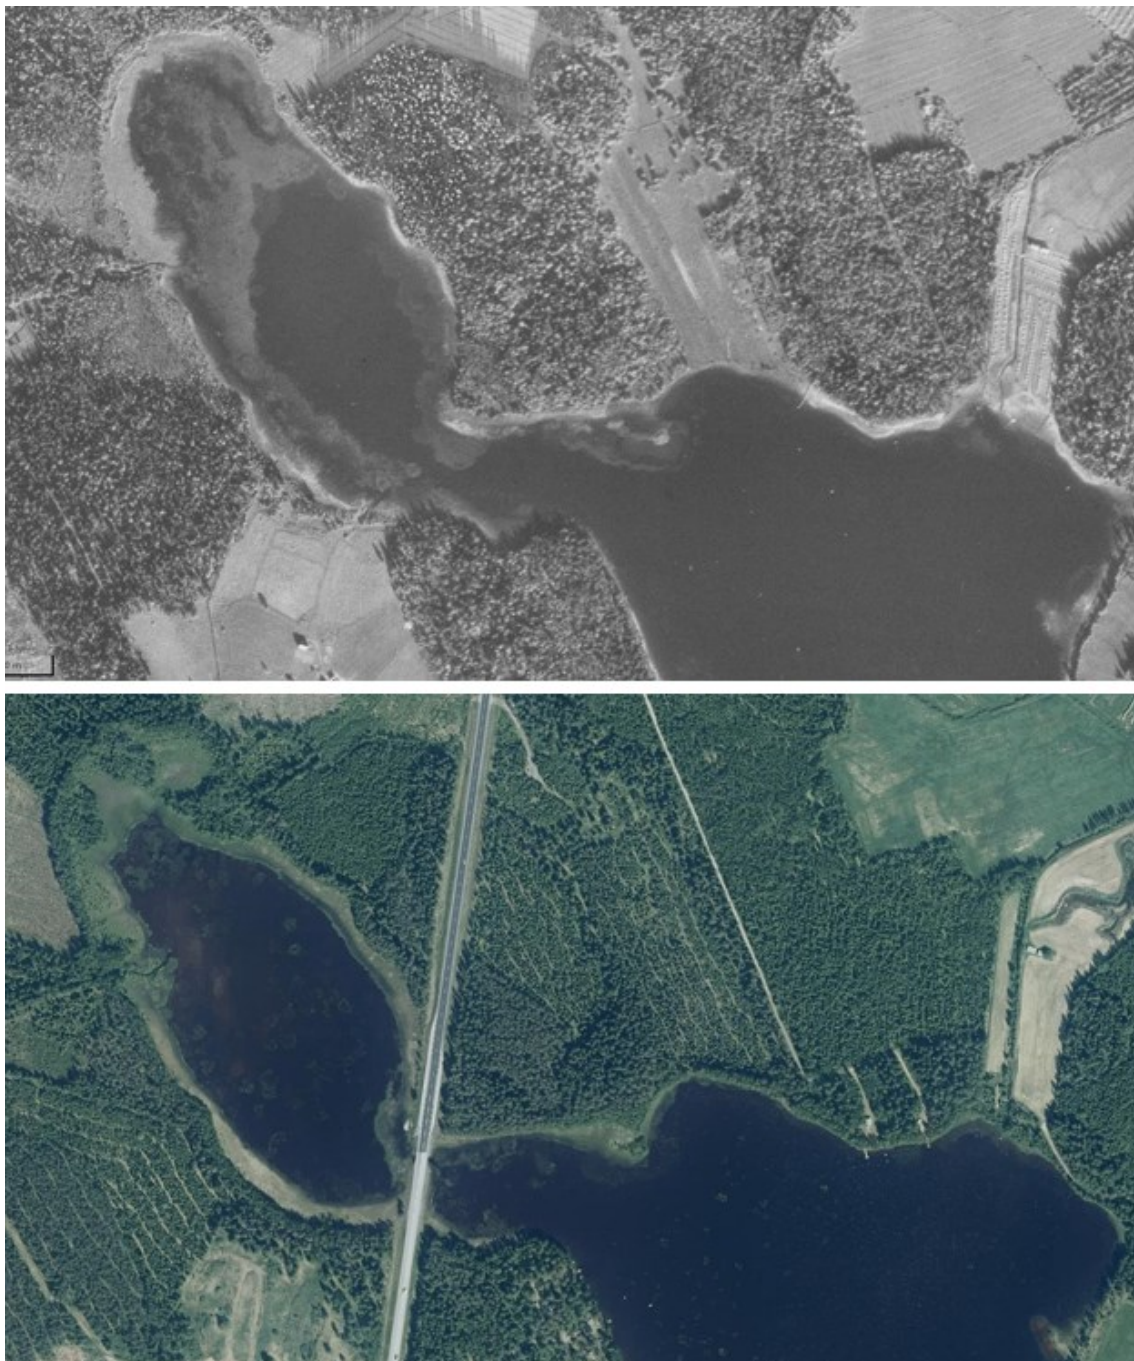
Nelostiellä ja sen ali johtavalla kapealla uomalla on ojitusten lisäksi ollut vaikutusta Pohjoislahden liettymiseen ja rehevöitymiseen, mikä on nähtävissä vertailuna ilmakuvissa vuodelta 1951 ja 2020 (kuva 28). Lokakuussa 2022 sillan ali kulkevassa uomassa oli vettä noin saappaan varren syvyydeltä (kuva 29).

Kuva 28. Yläpuolella ilmakuva vuodelta 1951 ja alapuolella vuodelta 2020 (© Maanmittauslaitos 2023a, © Maanmittauslaitos 2023b).

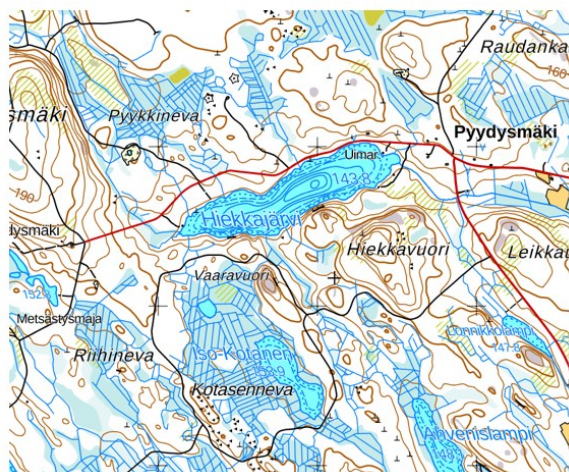
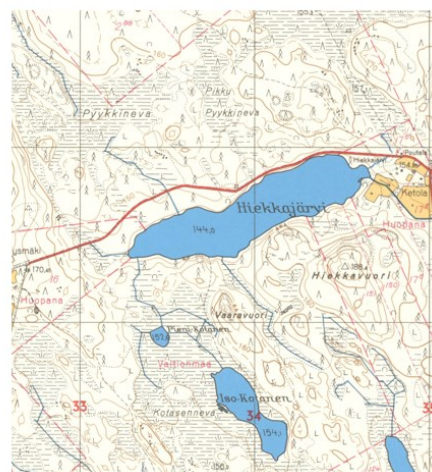
Vertaamalla peruskarttaa vanhoihin karttoihin voidaan huomata, että Hiekkajärven ympäristön suoalueita on ojitettu erittäin runsaasti (kuva 39) ja näin kiintoaineskuormitus on kasvanut huomattavasti. Järvi on jonkin verran rehevöitynyt ja humuspitoisia päästöjä, ruskeaksi värjäytynyttä vettä, on ollut paikoin runsaasti havaittavissa. Järven syvyys on todennäköinen syy sille, ettei järvi ole vielä enempää rehevöitynyt.

Kuva 39. Vasemmalla peruskartta ja oikealla kartta vuodelta 1966 (© Maanmittauslaitos 2023a; © Maanmittauslaitos 2023c).

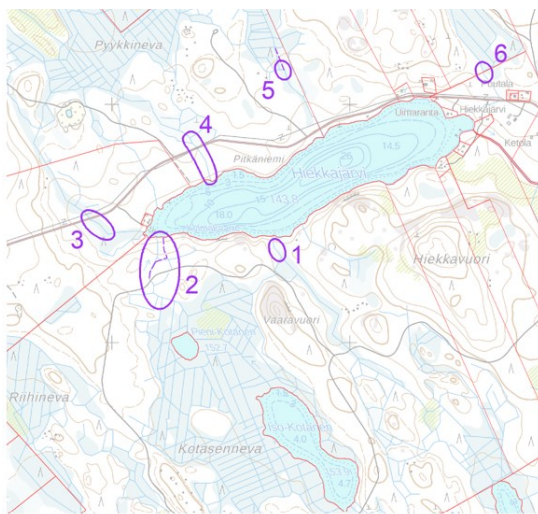
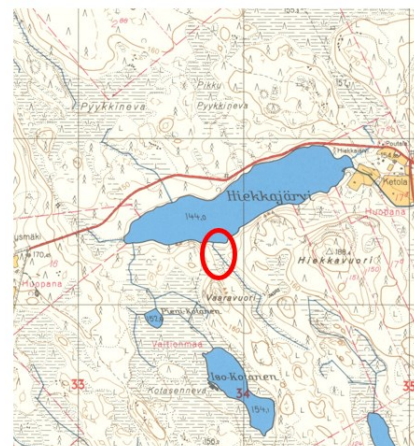
**Valuma-alueraportin kohdassa 1** on Hiekkajärven suoraan laskeva oja, joka on ollut maastossa jo vuonna 1966. Maastossa voi havaita, että ojaa ei ole suoraan kaivattu kiinni Hiekkajärveen, mutta se laskee yhtä varsin voimakasta uomaa pitkin ja näin pintavalutusvaikutus jää olemattomaksi (kuvat 40 ja 41).

Kuva 40. Kohta 1, oikealla kartta vuodelta 1966 (© Maanmittauslaitos 2023a, 2023c).

Ehdotuksena kohteeseen on putkipato tai laskeutusallas sitomaan kiintoainesta. Sopiva kohta on rannan ja kahden ojan haaran välille. Ojen haara on noin 100 m rannasta. Loppuosalle matkasta pintavalunta siten, että huolehditaan valuman tasaisesta jakautumisesta kohti Hiekkajärveä. Valuma-alueen koko vesiensuojeluratkaisulle on 35,6 hehtaaria (kuva 42).

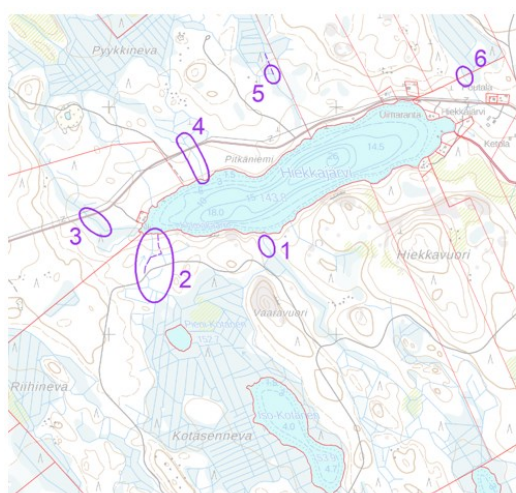
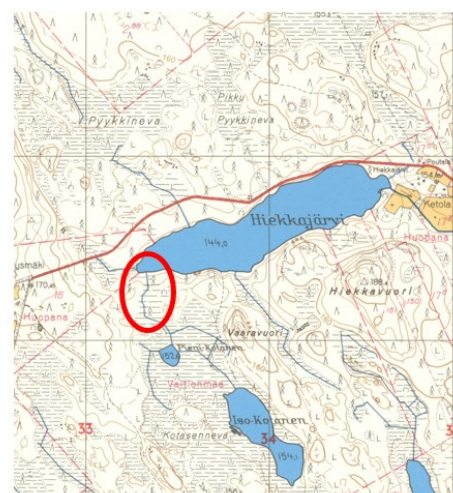
**Kohta 2** on päävesiuoma, joka tulee metsäautotien eteläpuolella olevalta, runsaasti ojitetulta, suoalueelta (kuva 43).

Kuva 43. Kohta 2, oikealla kartta vuodelta 1966 (© Maanmittauslaitos 2023a; © Maanmittauslaitos 2023a 2023c)

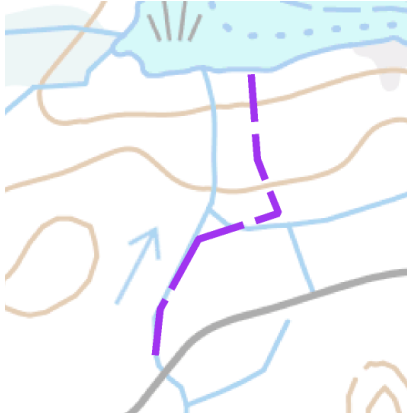
Maastossa voi havaita, että ojat kulkevat eri tavalla kuin peruskartta antaa ymmärtää. Suoraan Hiekkajärveen laskeva oja on tukittu, ja tarkoituksena on todennäköisesti ollut, että loppuosan valunta tapahtuisi rinteiden korkeuskäyrän suuntaisen ojan reunoilta pintavaluntana rinteitä alas. Veden pääkulkureitti on piirrettynä kartalle purppuralla katkoviivalla (kuva 44).

Kuva 44. Veden kulkureitti maastossa menee eri tavalla kuin kartta antaa ymmärtää (© Maanmittauslaitos 2023a).

Vesi virtaa tällä hetkellä yhtä selkää uomaan pitkin Hiekkajärveen eikä pintavalutusvaikutusta ole (kuva 45).

Ehdotuksena kohteeseen on putkipato tai laskeutusallas sitomaan kiintoainesta. Sopiva kohta on joko metsäautotien pohjoispuolella ojien risteyksen tuntumassa kohdassa, joka on tukittu. Loppuosa matkasta ohjataan pintavaluntana siten, että huolehditaan esim. kampamaisella ojarakenteella valuman tasainen jakautuminen kohti Hiekkajärveä. Ojitusten runsauden takia myös toinen laskeutusallas on tarpeen metsäautotien eteläpuolelle esim. metsälampien läheisyyteen. Valuma-alueen koko vesiensuojeluratkaisulle on 127,7 hehtaaria (kuva 46).

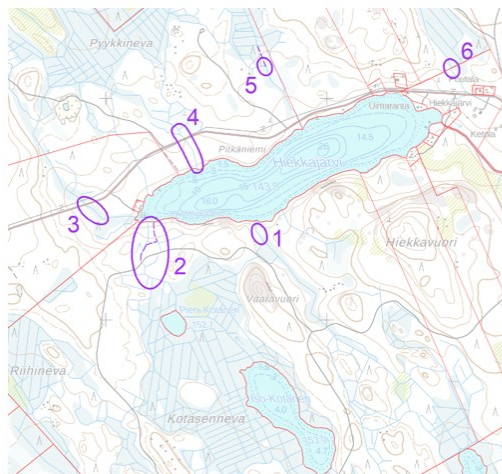
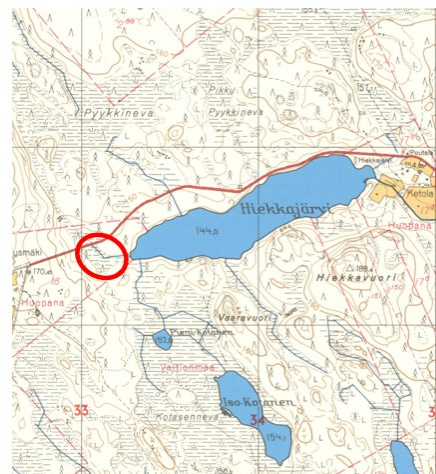
**Kohta 3** on Hiekkajärven länsipäässä oleva oja, joka on ollut olemassa jo vuonna 1966 (kuva 47).

Kuva 47. Kohta 3, oikealla kartta vuodelta 1966 (© Maanmittauslaitos 2023a; © Maanmittauslaitos 2023a 2023c)

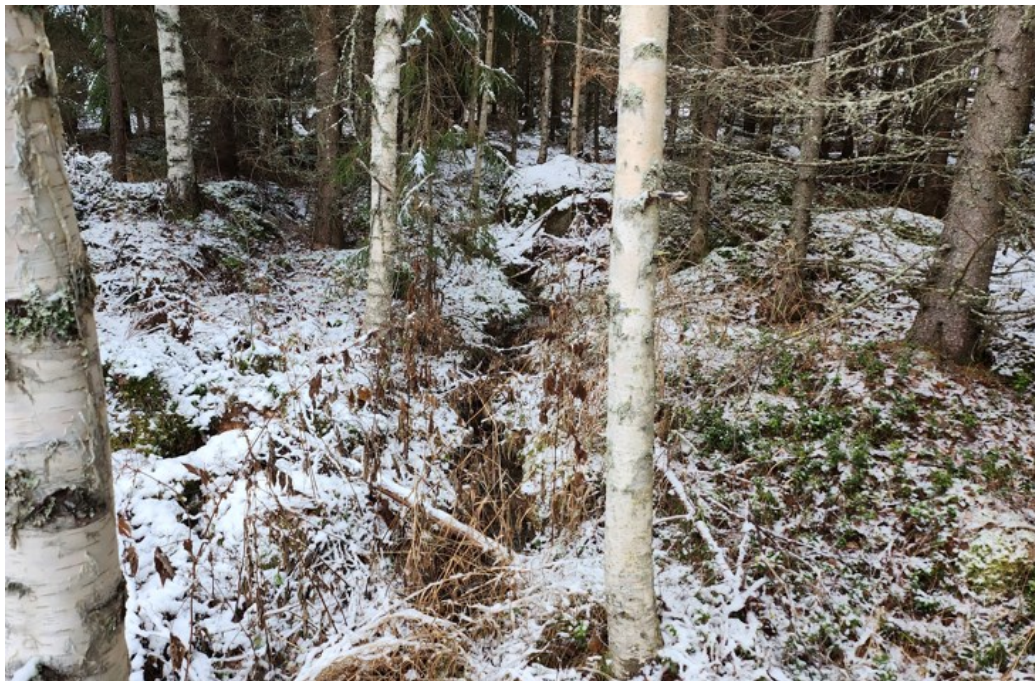
Oja laskee suoraan Hiekkajärveen, ja rannan tuntumassa on tehty avohakkuu muutamia vuosia sitten, nyt kuviolla on taimikko. Oja kulkee Pyydysmäentien ja taimikon välillä nuoressa kasvatusmetsässä (kuva 48).

Kuva 48. Oja kulkee kasvatusmetsän läpi.

Ehdotuksena kohteeseen on putkipato tai laskeutusallas sitomaan kiintoainesta. Sopiva kohta on Pyydysmäentien eteläpuolella ennen taimikkoa tai tien pohjoispuolella. Valuma-alueen koko vesiensuojeluratkaisulle on 35,8 hehtaaria (kuva 49).

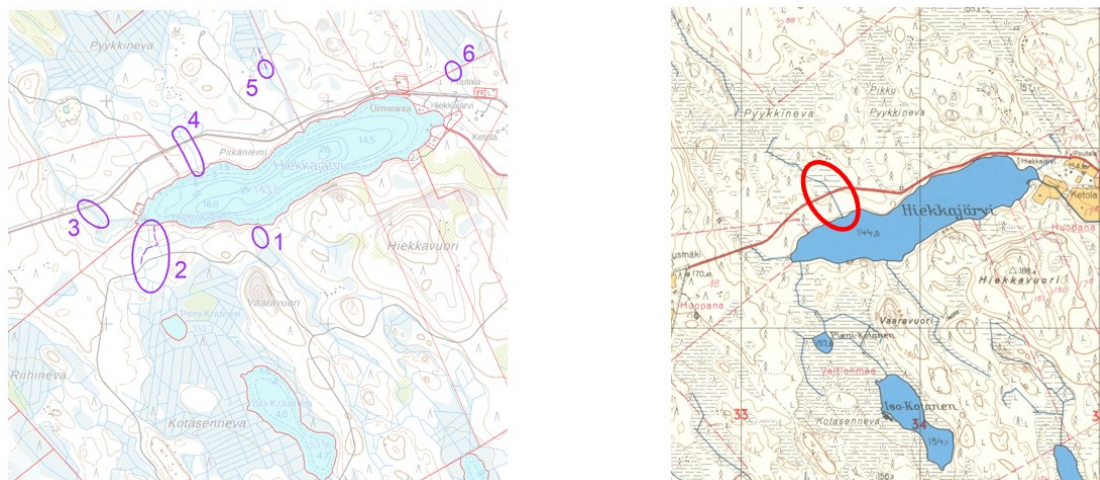
**Kohta 4** on Pyydysmäentien välittömässä läheisyydessä sen pohjoispuolella, oleva oja. Kyseessä on Pyykkinevalta laskeva oja, nevaa on ojitettu runsaasti. Hiekkajärveen laskeva uoma on ollut jo olemassa vuonna 1966 (kuva 50).

Kuva 50. Kohta 4, oikealla kartta vuodelta 1966 (© Maanmittauslaitos 2023a; © Maanmittauslaitos 2023c)

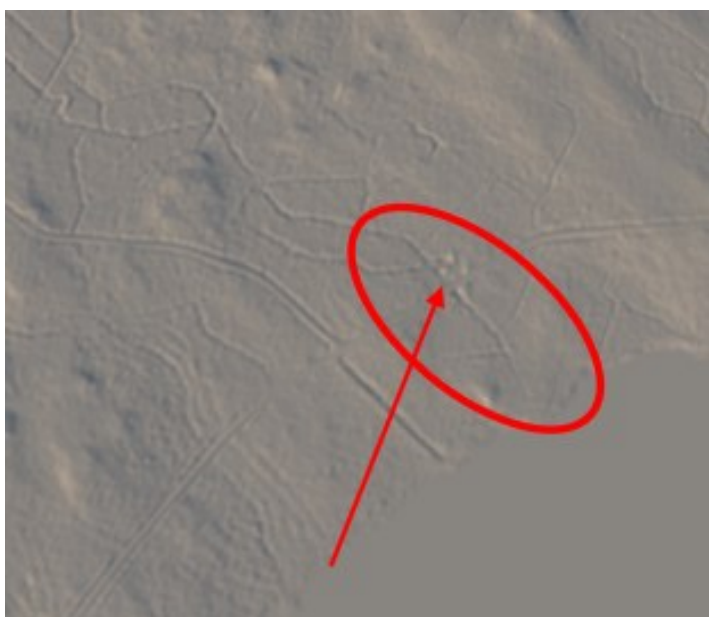
Jo maastomallista voi havaita, että ennen Pyydysmäentien alitusta on ojan vierellä kaivettu maata (kuva 51).

Kuva 51. Maastomallista voi havaita kaivuujäljet ja läjitykset (© Maanmittauslaitos 2023a).

Paikan päällä näkee, että kohdassa on vanha laskeutusallas (kuva 52). Allas ei kuitenkaan näytä toimivan tehokkaasti, vesi virtaa ilman sen suurempaa pidättymistä tien alitukseen ja näin varsinaista kiintoaineksen pidättymistä ei tapahdu.

Ehdotuksena on laskutusaltaan kunnostus tyhjentämällä liete ja tekemällä riittävät pengerrykset, että vesi pidättyy ja kiintoainekset ehtivät laskeutumaan altaan pohjalle. Kohtaan voidaan toteuttaa myös putkipato. Tien alituksen jälkeen ennen Hiekkajärveä on kaivettu T-muotoinen ojitus, jotta vesi valuisi ojan reunoilta pintavaluntana loppumatkan. Vedellä on kuitenkin muutama suora oikoreitti järveen ja näin varsinaista pintavaluntaa ei juurikaan tapahdu. Laskeutusaltaan kunnostuksen yhteydessä voitaisiin myös tämä kohde kunnostaa. Valuma-alueen koko vesiensuojeluratkaisulle on 40,8 hehtaaria (kuva 53).

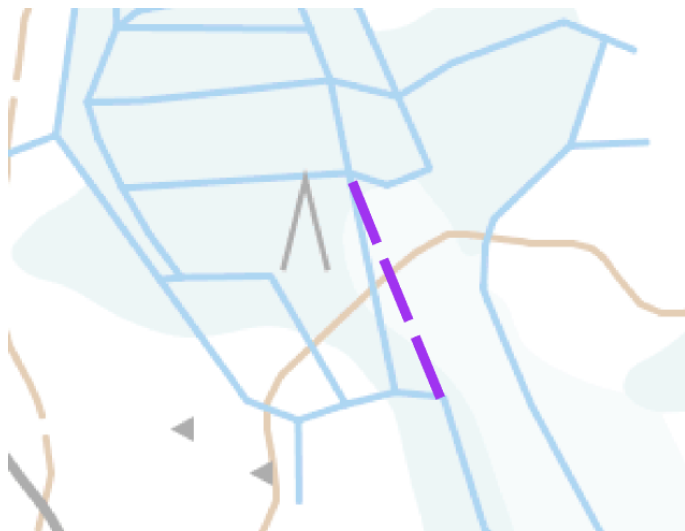
Maastohavainto on, että pohjoisesta suoraan tuleva oja liittyy lännestä tulevaan eri kohdassa kuin peruskartta antaa ymmärtää. Veden pääkulkureitti on piirrettyä kartalle purppuralla katkoviivalla (kuva 55).

Kuva 55. Pohjoisesta tuleva oja liittyy lännestä tulevaan eri kohdassa kuin peruskartalla (© Maanmittauslaitos 2023a).

Ehdotuksena on putkipato tai laskeutusallas ojien risteykseen. Valuma-alueen koko vesiensuojeluratkaisulle on 60 hehtaaria (kuva 57).

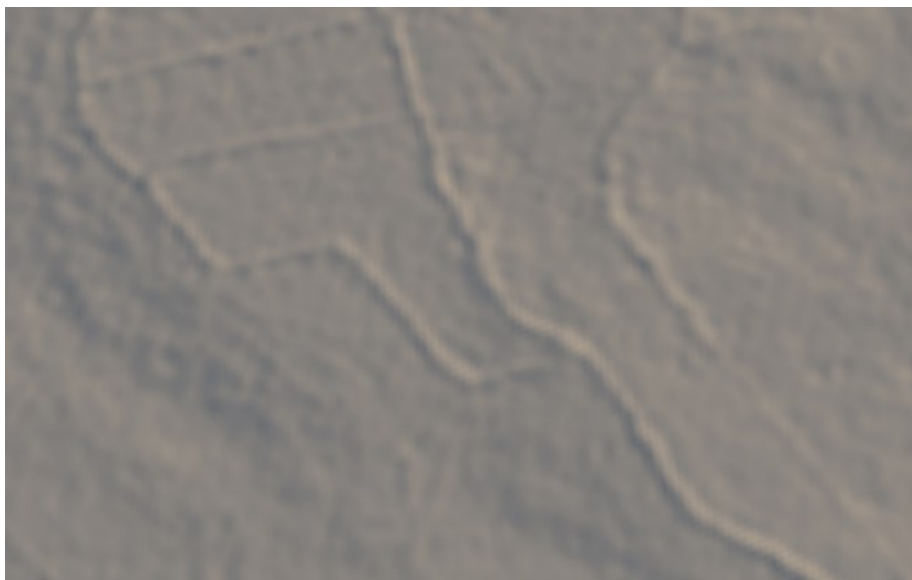
Ojien muodot näkyvät maastomallista selvästi (kuva 56). Lisäksi voi havaita, että kaikki peruskartalla olevat ojat eivät kulje luonnossa, kuten kartta antaa ymmärtää.

Kuva 56. Pääojat näkyvät maastomallista selvästi (© Maanmittauslaitos 2023a).

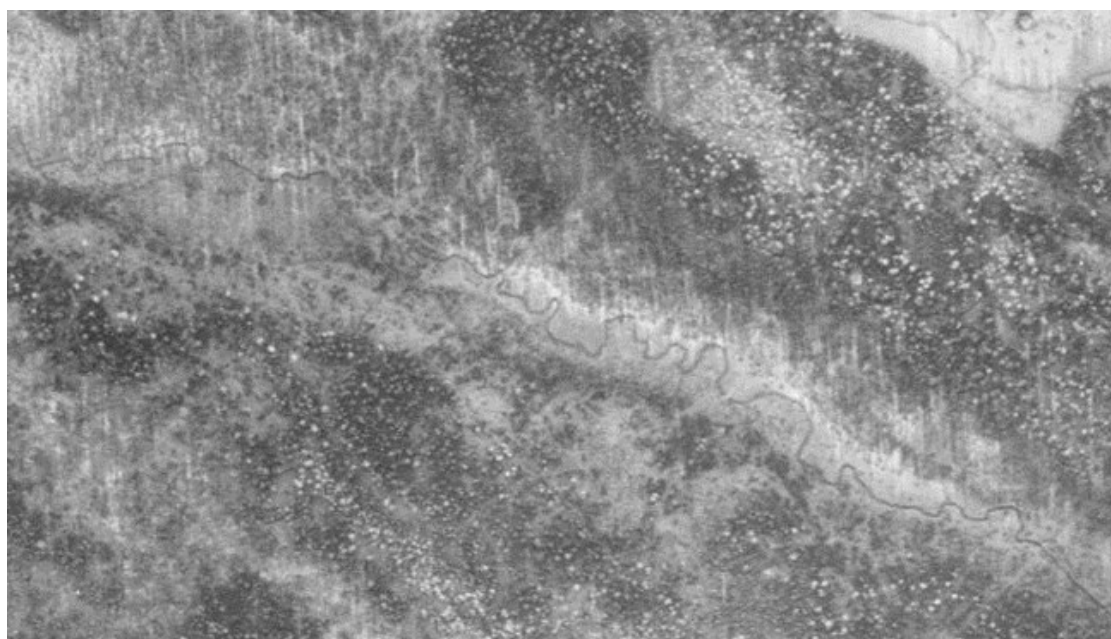
Hiekkajärvestä vesi laskee Hiekkajokea pitkin Ruuhijärveen. Välille on ominaista, että vesiuomaa on voimakkaasti suoristettu. Vuoden 1951 ilmakuvasta voidaan nähdä, että vesiuoma mutkittelee hyvin kiharaisella tavalla (kuva 61).

Kuva 61. Hiekkajoki vuoden 1951 ilmakuvassa (© Maanmittauslaitos 2023b).

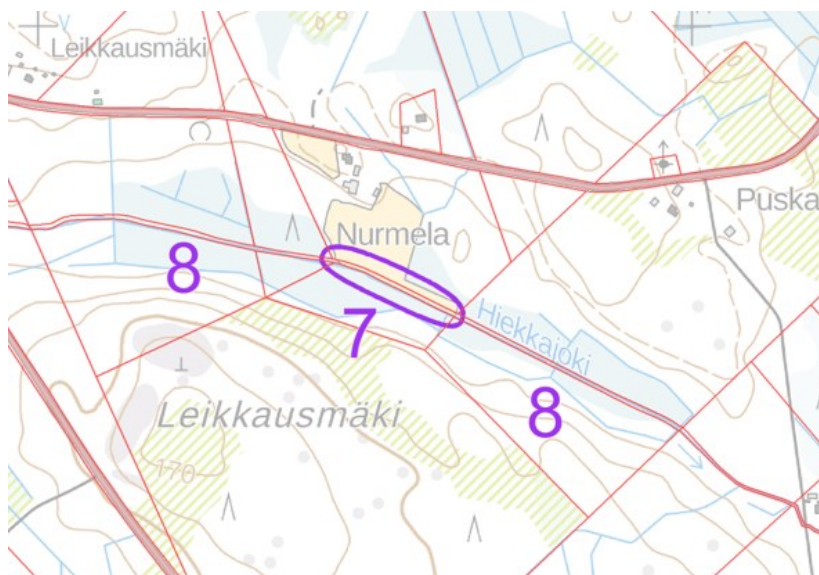
Peruskartasta nähdään, että pitkät suorat osuudet keskellä olevan pellon molemmin puolin on kaivettu vuoden 1951 jälkeen (kuva 62).

Kuva 62. Peruskartasta näkee viivasuorat Hiekkajoen osuudet, punaiset viivat ovat kiinteistörajaja (© Maanmittauslaitos 2023a).

Ehdotuksena **kohdalle 8** on pitkille suorille osuuksille pohjapatasarjoja hidastamaan veden virtausta ja näin vähentämään kiintoaineksen kulkeutumista eteenpäin. Pellon kohdalle, **kohtaan 7**, ehdotuksena on kaksitasouoma. Kohtaan soveltuu myös kosteikko, mutta se vaatii enemmän pinta-alaa käyttöönsä. Valuma-alueen koko vesiensuojeluratkaisuille on 488,6 hehtaaria (kuva 64). Pääuoman varrella oleville vesiensuojeluratkaisuille tulee suuri valuma-alue, koska ne ottavat kuormitusta koko yläpuoliselta alueelta. Näiden pääuoman varrella olevien ratkaisujen toimivuutta edistää, mikäli jo latvo-osissa on huolehdittu vesiensuojelutoimenpiteistä ja näin osaltaan vähennetty kokonaiskuormitusta.

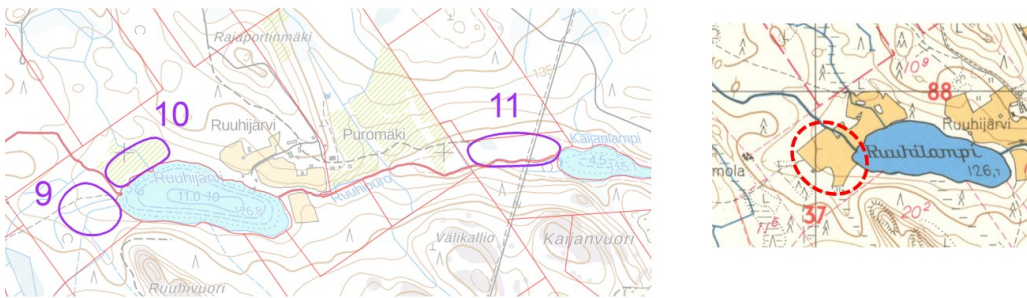
Alueella on kaksi yksityisen maanomistajan rakentamaa kosteikkoa. Toinen on Ruuhijärven rannalla ja toinen on Ruuhipuron vierellä juuri ennen Kaijanlampea. Lisäksi ko. maanomistajan alueella on yksi potentiaalinen uuden kosteikon paikka, **kohta 9**. Mahdollisen uuden kosteikon sijainti on Ruuhijärven lounaisrannalla, joka on ollut ennen kaskipeltoa (kuva 66). Maastossa voi havaita maanpinnan muodoista ja puustosta, että alue ei ole aina ollut metsää.

Kuva 66. Kohta 9, mahdollinen uuden kosteikon paikka, oikealla kartta vuodelta 1966 (© Maanmittauslaitos 2023a; © Maanmittauslaitos 2023c).

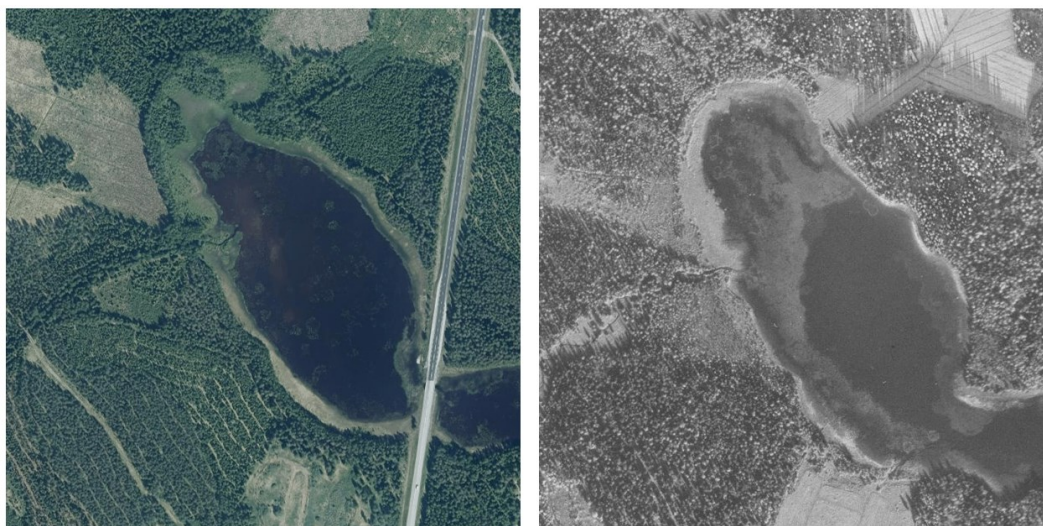
Kaijanlammen ja Nelostien välistä osuutta on suoristettu paljon ennen kuin Kaijanpuro laskee Pohjoislahteen. Ennen oikaisuja puron varrella sijaitsee louhos. Kiintoaines- ja ravinnekuormitus puroon on lisääntynyt erityisesti puron pohjoispuolelta tehtyjen ojitusten takia. Pohjoislahti on matala, veden syvyys on vain reilun metrin verran. Pohjoislahden rehevöityminen ja liettyminen on nähtävissä vertaamalla nykytilannetta vanhoihin karttoihin ja ilmakuviin (kuva 73). Rantaviiva on supistunut etenkin luoteisosastaan. Nelostien ali kulkee kaipa uoma, joka osaltaan estää tehokkaan vedenvirtauksen Ilmolahden suuntaan.

Kuva 73. Vasemmalla ilmakuva vuodelta 2020, oikealla vuodelta 1951 (© Maanmittauslaitos 2023a; © Maanmittauslaitos 2023b).

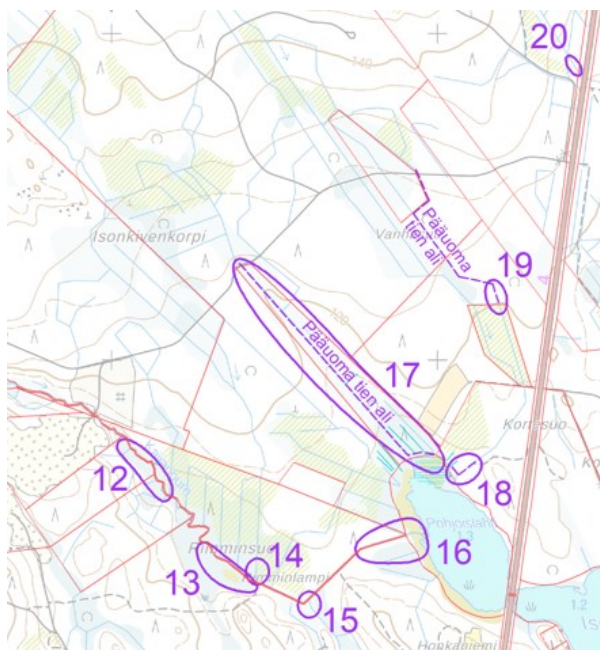
**Kohta 12** on heti louhoksen jälkeen oleva alue, joka on avohakattu vuonna 2021 (kuva 74). Puron reuna-alue olisi sopiva kohta kosteikolle. Parempi paikka on puroa alaspäin (kohta 13), mutta tämäkin kohta soveltuu ja voi olla lisänä, koska Pohjoislahden rehevöitymisen takia kaikki toimenpiteet kiintoaines- ja ravinnekuormituksen vähentämiseksi ovat tarpeen.

Kuva 74. Kohta 12 on heti louhoksen jälkeen Kaijanpuroa (© Maanmittauslaitos 2023a).

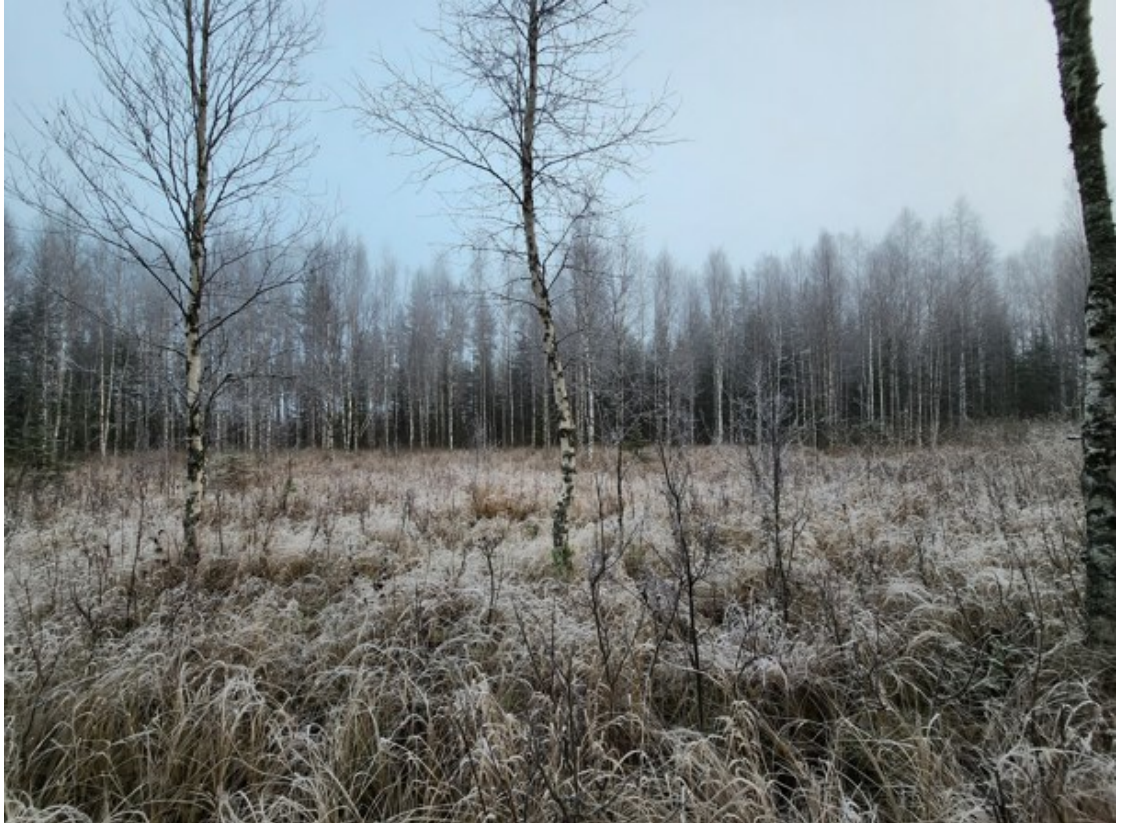
Maastossa voi havaita, että lampi on avosuota ja puustoltaan taloudellisessa mielessä vähäarvoinen (kuva 77). Kohta olisi hyvin soveltuva paikka kosteikolle.

Kuva 77. Entinen Rimminlampi on nyt vähäpuustoista avosuota.

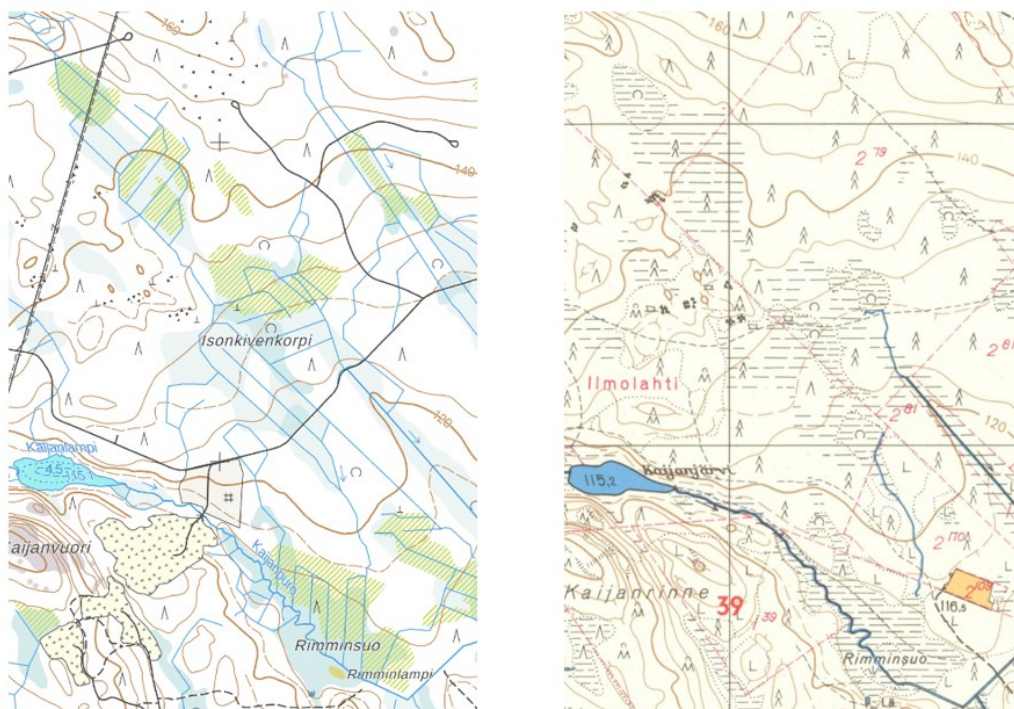
**Kohdassa 14** on oja, joka tuo suuren vesikuorman metsäautotien pohjoispuolelta. Vertaamalla peruskarttaa vuoden 1966 karttaan voidaan todeta huomattavasti lisääntyneet ojituksen (kuva 79).

Kuva 79. Vasemmalla peruskartta, oikealla kartta vuodelta 1966 (© Maanmittauslaitos 2023a; © Maanmittauslaitos 2023c).

Hieman ennen kuin oja laskee Kaijanpuroon on uomassa osin jo valmis syvämpi kohta (kuva 80), johon ehdotuksena on putkipato tai laskeutusallas.

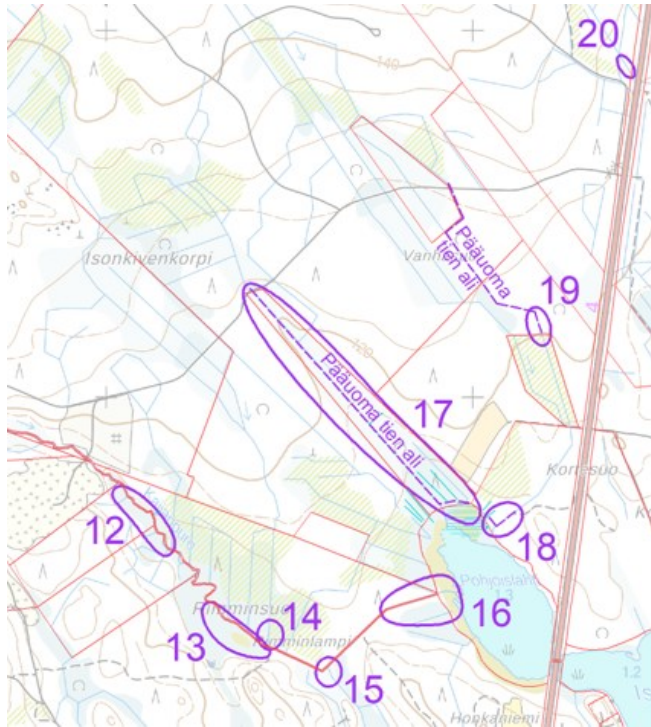
**Kohta 15** on oja, joka tuo vesikuormaa Kaijanpuron eteläpuolella olevalta suo-alueelta (kuva 82).

Kuva 82. Kohdan 15 oja tuo vesikuormaa Kaijanpuron eteläpuolelta (© Maanmittauslaitos 2023a).

Ehdotuksena kohtaa on putkipato tai laskeutusallas. Valuma-alueen koko ve-  
siensuojeluratkaisulle on 24,5 hehtaaria (kuva 84).

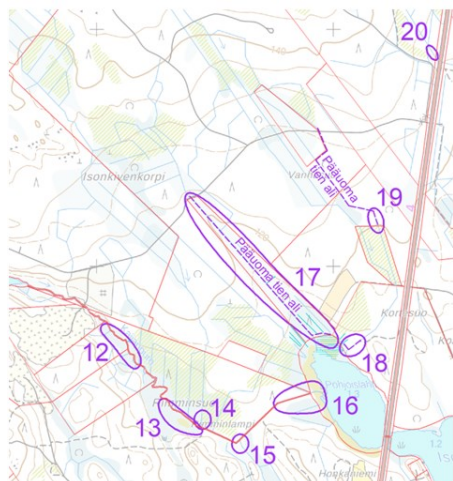
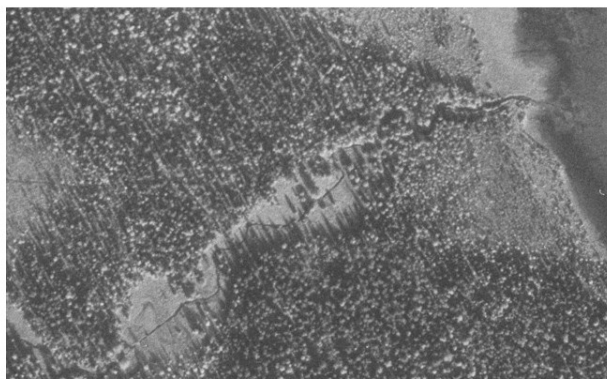
**Kohdassa 16** Kaijanpuro laskee Pohjoislahden länsiosaan. Puroa on suoritet-  
tettu kaivamalla (kuva 85). Maastomallista voi havaita vanhoja puronuomia ja  
kaivuukasoja (kuva 86), ja nämä ovat myös maastossa selvästi havaittavissa.

Kuva 85. Oikealla vuoden 1951 ilmakuvassa näkyy vanhaa mutkittelevaa puronuomaa (©  
Maanmittauslaitos 2023a; © Maanmittauslaitos 2023b).

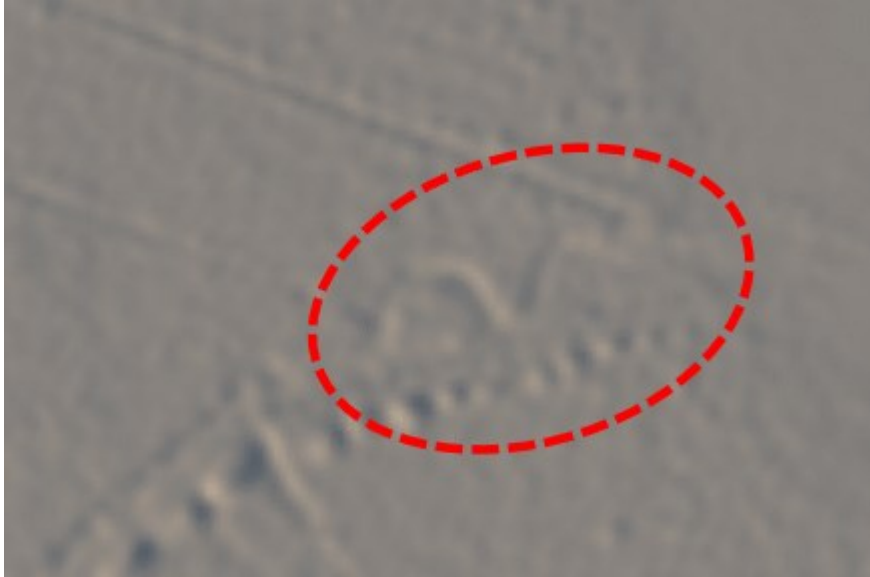
Kuva 86. Maastomallista voi havaita vanhaa puronuomaa sekä kaivuukasoja (© Maanmittauslaitos 2023a).

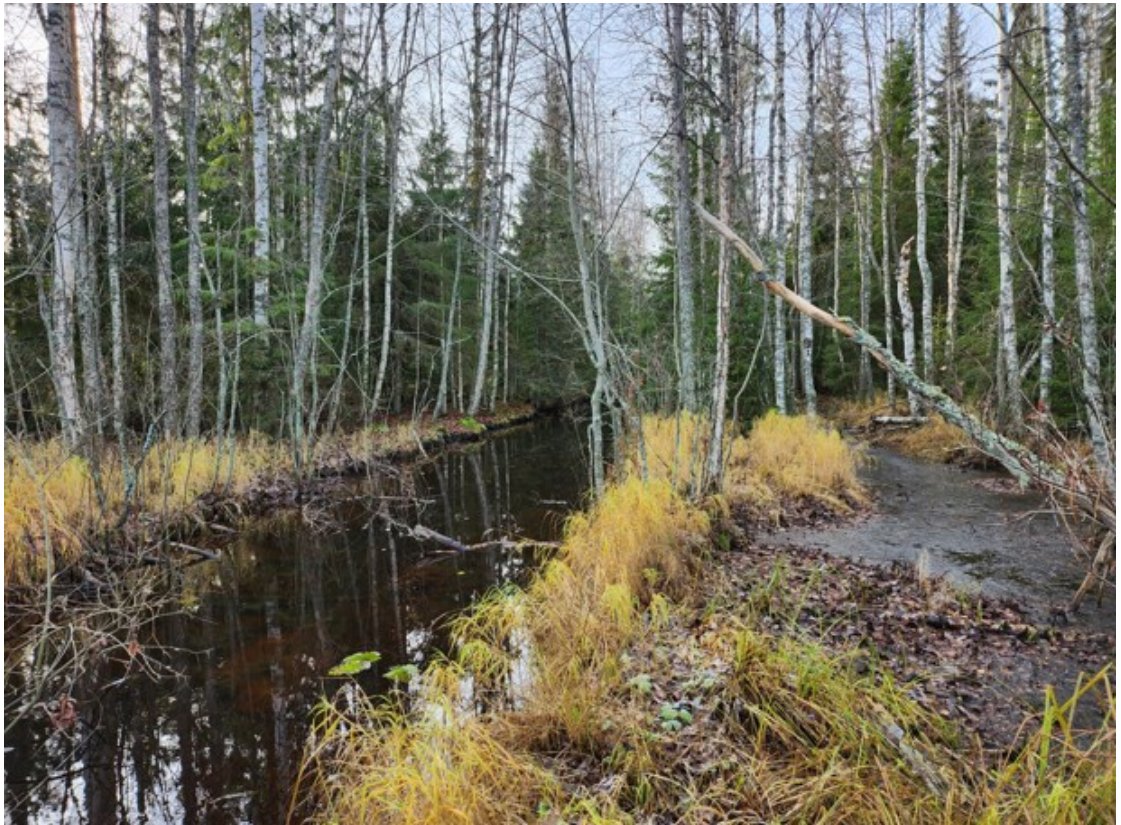
Puron suun alueen puusto on hieskoivuvoittoista ja näin taloudellisesti vähäarvoista. Ehdotuksena vesiensuojeluratkaisuksi on kosteikko. Puron suulla vesi virtaa osin vanhoja uomia pitkin, ja jo nyt vesiuoma on leveä (kuva 87). Ennen kosteikkoa virtamaa hidastamaan voidaan rakentaa esim. pohjapatosarja.

Kuva 87. Kaijanpuron suosa juuri ennen Pohjoislahtea.

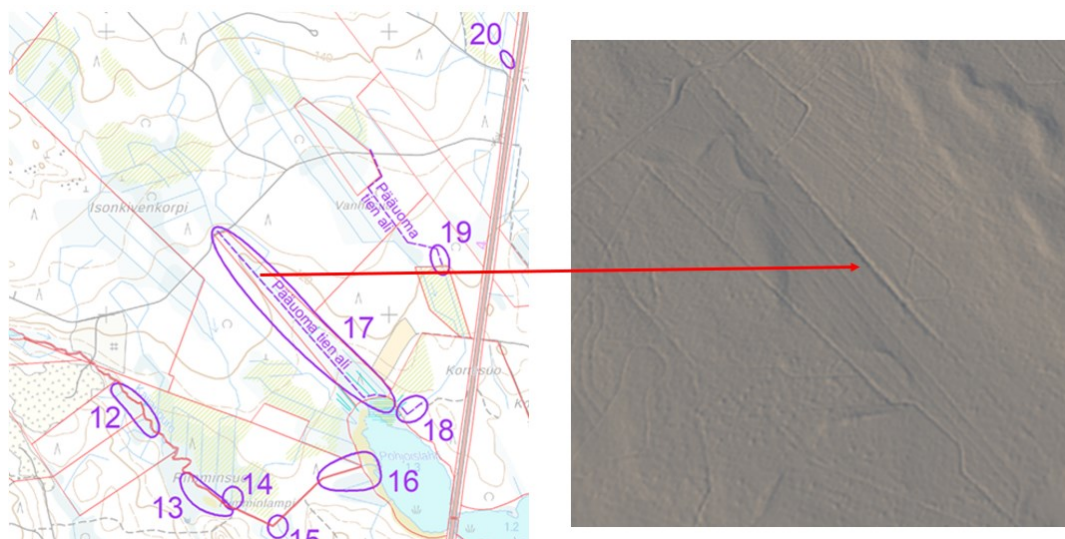
**Kohta 17** on oja, joka tuo vesikuormaa metsäautotien pohjoispuolelta, samalta alueelta kuin kohta 14. Oja on muodoltaan lähes viivasuora. Maastomallissa kiinnittää huomiota uran selkeys, mikä indikoi, että oja on syvä. Oja on syvimmillään heti metsäautotien jälkeen tultaessa kohti Pohjoislahtea (kuva 89).

Kuva 89. Ojan syvyys näkyy maastomallissa (© Maanmittauslaitos 2023a).

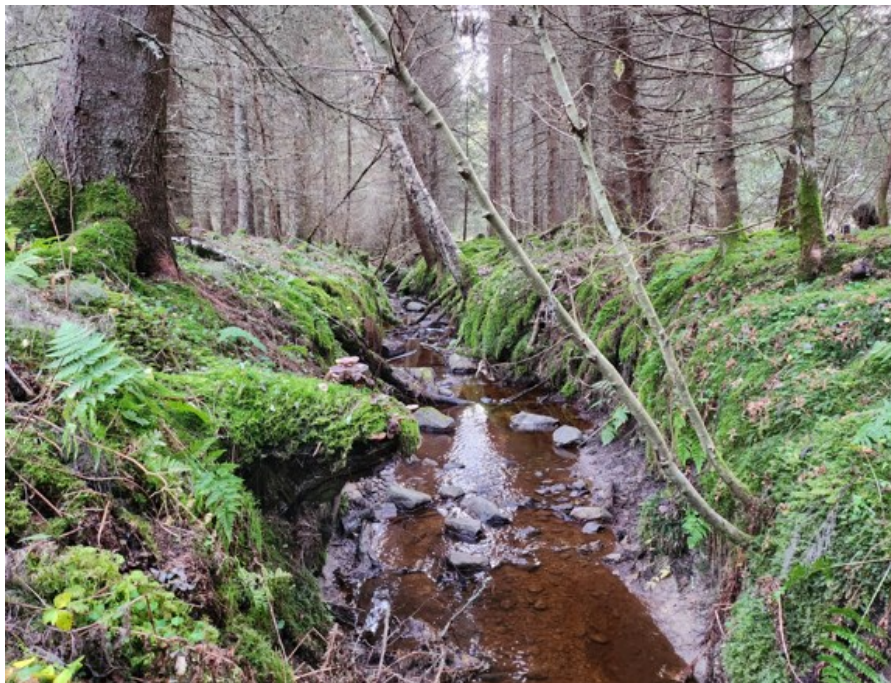
Maastossa näkee selvästi, että uoma on kuluttanut itse itseään ajan kuluessa. Ojan reunalla olevat puut ovat kallistuneet ja juuret ovat osin näkyvissä. Syvyyttä on enimmillään noin 1,5 metriä (kuva 90).

Kuva 90. Oja syvimältä kohtaa.

Ehdotuksena on putkipato tai laskeutusallas ennen kuin oja laskee Pohjoislahteen ja ojan kuluneimmalle osuudelle putkipatosarjoja hidastamaan virtausnopeutta. Valuma-alueen koko vesiensuojeluratkaisulle on 51 hehtaaria (kuva 91).

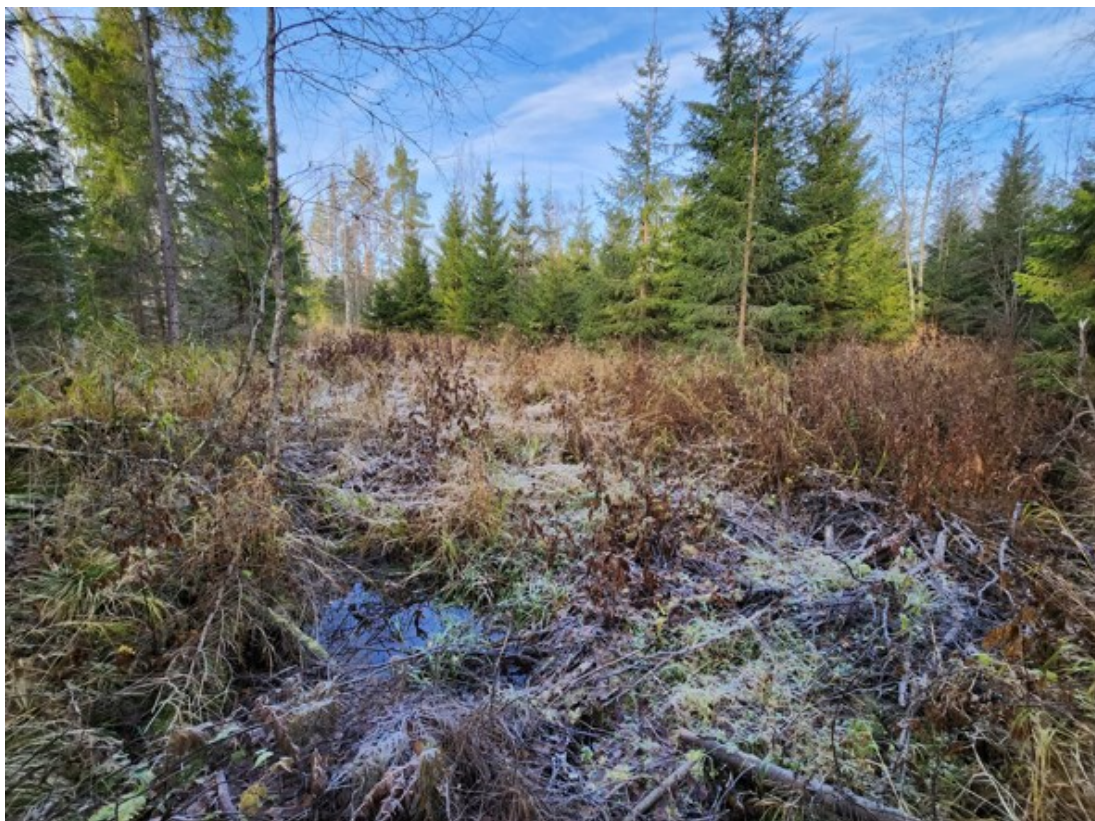
Oja kulkee kulmamaisesti, kuten maastomallistakin näkyy, eikä mene suoraan Pohjoislahteen, kuten peruskartta antaa ymmärtää. Kohta on nyt heinittynyt (kuva 94).

Kuva 94. Vanha heinittynyt pellon kulma.

Ehdotuksena on putkipato tai laskeutusallas ennen kuin oja laskee Pohjoislahteen. Valuma-alueen koko vesiensuojeluratkaisulle on 105,7 hehtaaria (kuva 95).

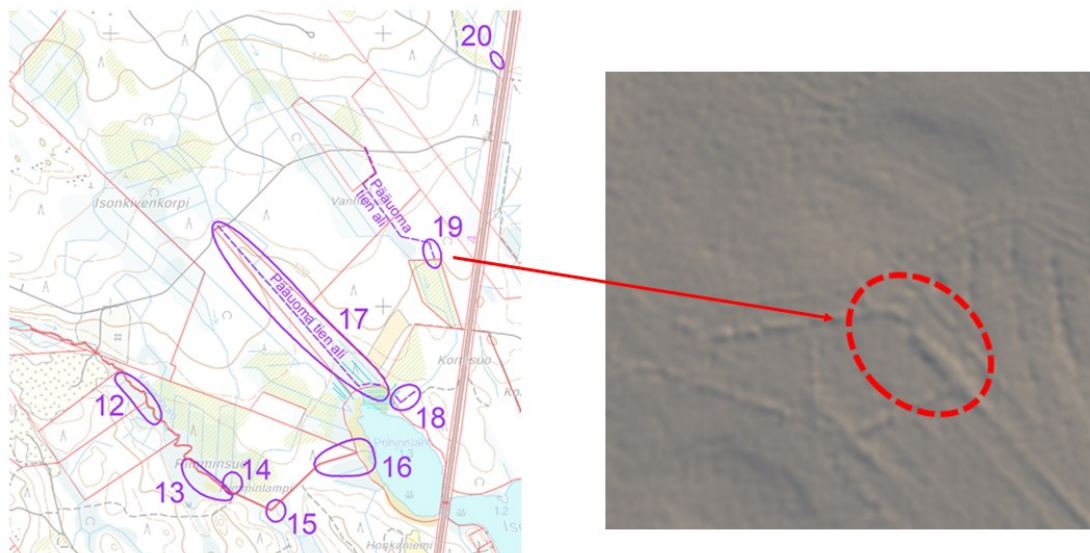
**Kohta 19** on oja, joka laskee pellon kulmaan kohtaan 18. Kohdassa on maastonmuodollisesti sopiva, osin valmiiksi kaivettu, kohta vesiensuojelurakenteelle. Syvennys näkyy maastomallissa (kuva 96).

Kuva 96. Maastomalli kohdasta 19. Syvennys näkyy selvästi (© Maanmittauslaitos 2023a).

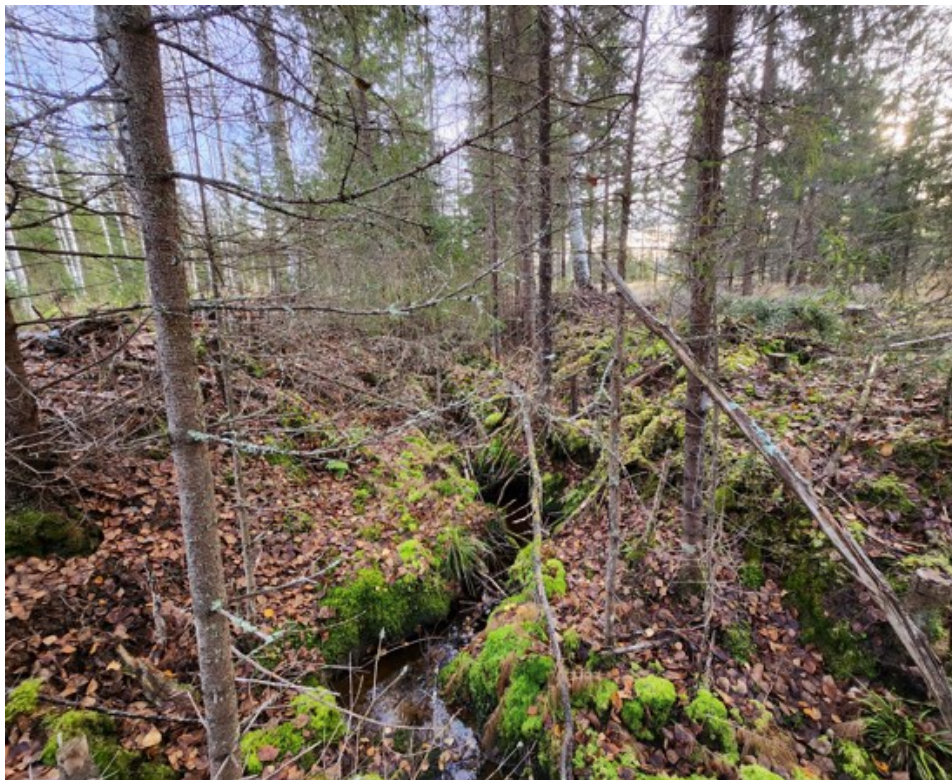
Maastossa oleva syvämpi kohta on pitkulainen ja pituudeltaan riittävä vesiensuojelurakenteelle (kuva 97).

Kuva 97. Oja kulkee syvennyksessä.

Ehdotuksena kohdalle on putkipato. Valuma-alueen koko vesiensuojeluratkaisulle on 27 hehtaaria (kuva 98).

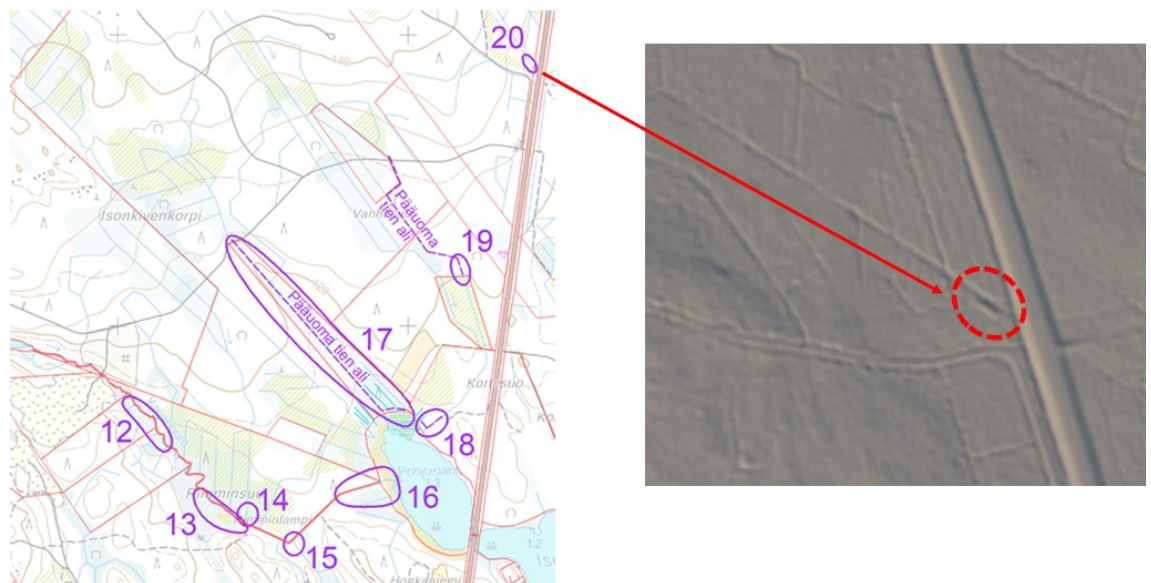
**Kohta 20** on Nelostien välittömässä läheisyydessä ennen kuin oja laskee tien toiselle puolelle. Vesikuormaa tulee kohtaan ampumaradan kaakkoispuolelta. Kohdassa on valmiina syvennys, joka näkyy maastomallissa (kuva 99).

Kuva 99. Kohta 20 on juuri ennen Nelostien alitusta, maastomallissa näkyy syvennys (© Maanmittauslaitos 2023a).

Ehdotuksena kohdalle on putkipato. Valuma-alueen koko vesiensuojeluratkaisulle on 38,9 hehtaaria (kuva 101).
