# MYLLYPURON VALUMA-ALUEKARTOITUS

Opinnäytetyö

Tutkintonimike	Metsätalousinsinööri (AMK)
Tekijä/Tekijät	Kimmo Viertola
Työn nimi	Myllypuron valuma-aluekartoitus
Toimeksiantaja	Ilmolahden kyläseura ry
Vuosi	2023
Sivut	96 sivua, liitteitä 37 sivua
Työn ohjaajat	Kalle Karosto (Xamk), Seppo Pietiläinen (Ilmolahden kyläseura)

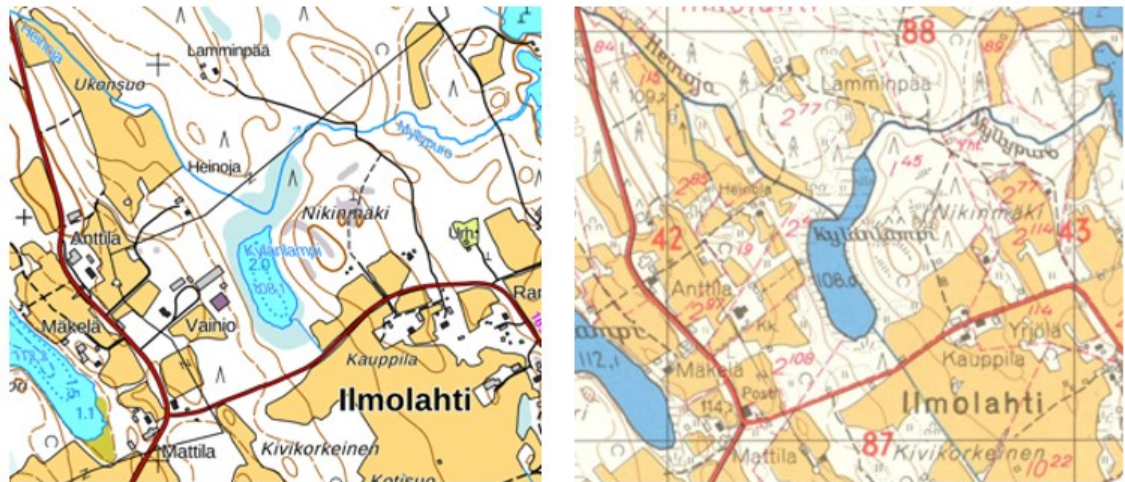
Nelostien ja Ilmolahden välillä suurin muutos verrattuna vuoteen 1966 on, että puro on oikaistu Kylänlammen kohdalta (kuva 102). Aikaisemmin puro on virrannut Kylänlammen kautta ja näin osaltaan kiintoaines sekä ravinteet ovat pidentyneet ennen päätymistään Ilmolahteen. Oikaisu on tehty kaivamalla suorat osuudet, ja näin veden virtaus ei juurikaan hidastu.

Kuva 102. Kylänlammen oikaisu, vasemmalla peruskartta ja oikealla kartta vuodelta 1966 (© Maanmittauslaitos 2023a; © Maanmittauslaitos 2023c).

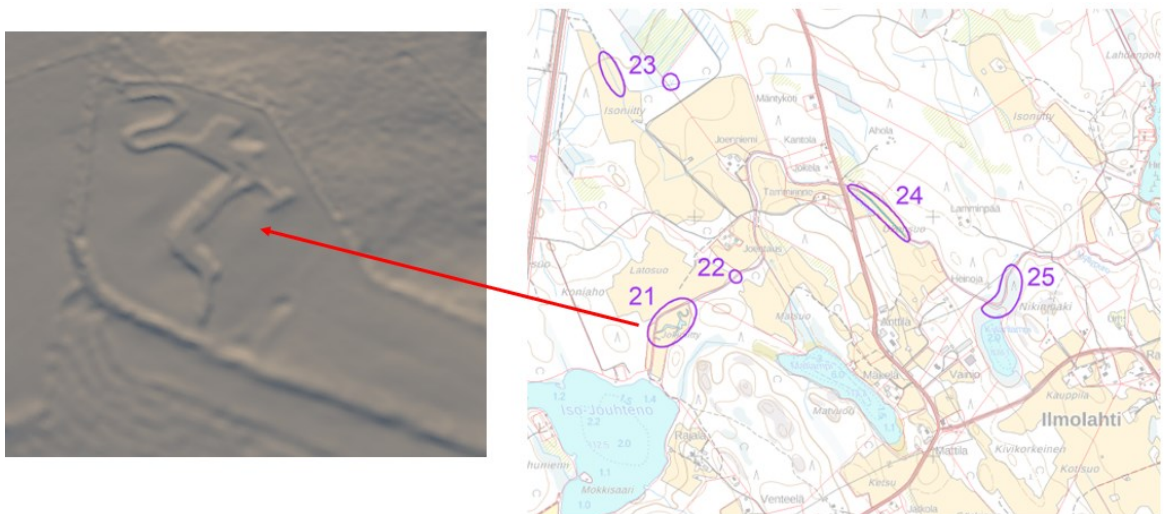
**Kohdassa 21** on yksityisen rakentama kosteikko. Kosteikon muodot ovat selvästi nähtävissä maastomallista (kuva 103).

Kuva 103. Kohdan 21 kosteikko maastomallissa (© Maanmittauslaitos 2023a).

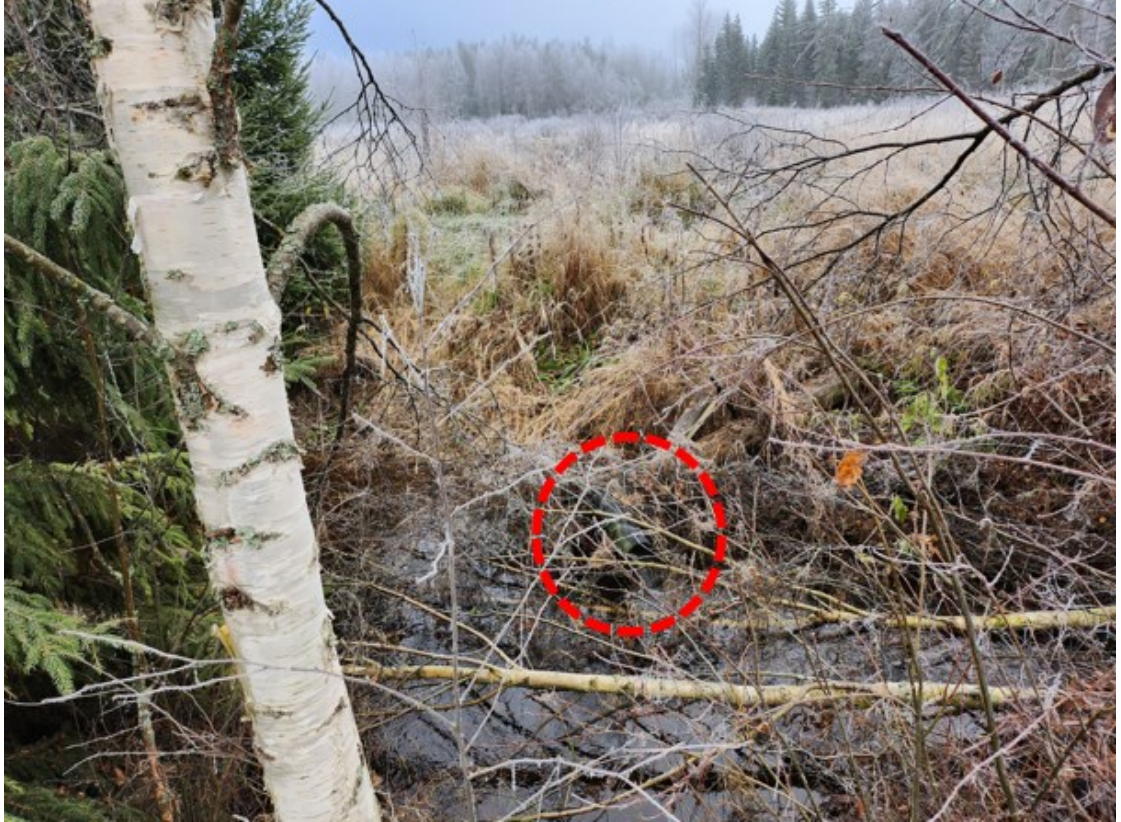
Vesi virtaa kosteikkoon Heinojaan asennettua putkea pitkin vedenkorkeuden ollessa riittävän korkealla (kuva 104). Normaalityltilanteessa virtaamaa kosteikkoon ei ole ja kosteikko ei johda vettä eteenpäin.

Kuva 104. Kosteikkoon johtavan putken pää punaisella katkoviivalla.

Ehdotuksena on vesivirtauksen ohjaaminen kosteikkoon Heinojaa patoamalla ja samalla kosteikon koillispään liittäminen Heinojaan. Tulvatilanteissa ylivirtaus kulkisi nykyistä uomaan pitkin. Samalla kosteikkoa voitaisiin laajentaa nykyisestä, jos se alueen käytön kannalta on mahdollista. Patoaminen tarkoittaisi vedenpinnan nousua Iso-Jouhtenossa ja Pohjoislahdessa. Tämä mahdollisesti tasaisi kausittaista veden virtauksen määrää, ja näin vedenkorkeuden vaihtelu vähenisi.

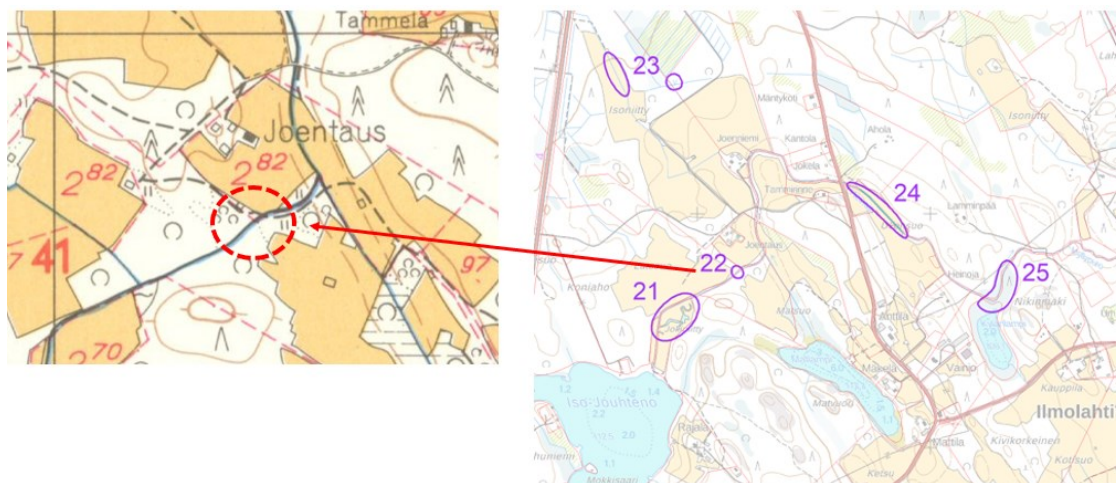
**Kohdassa 22** on Heinojan yli mennyt vanha ajoura. Kohdan vieressä on nyt polkusilta. Vanha ajoura on nähtävissä vuoden 1966 kartasta (kuva 106).

Kuva 106. Vanha ajoura näkyy vuoden 1966 kartassa, merkitty punaisella katkoviivalla (© Maanmittauslaitos 2023a; © Maanmittauslaitos 2023c).

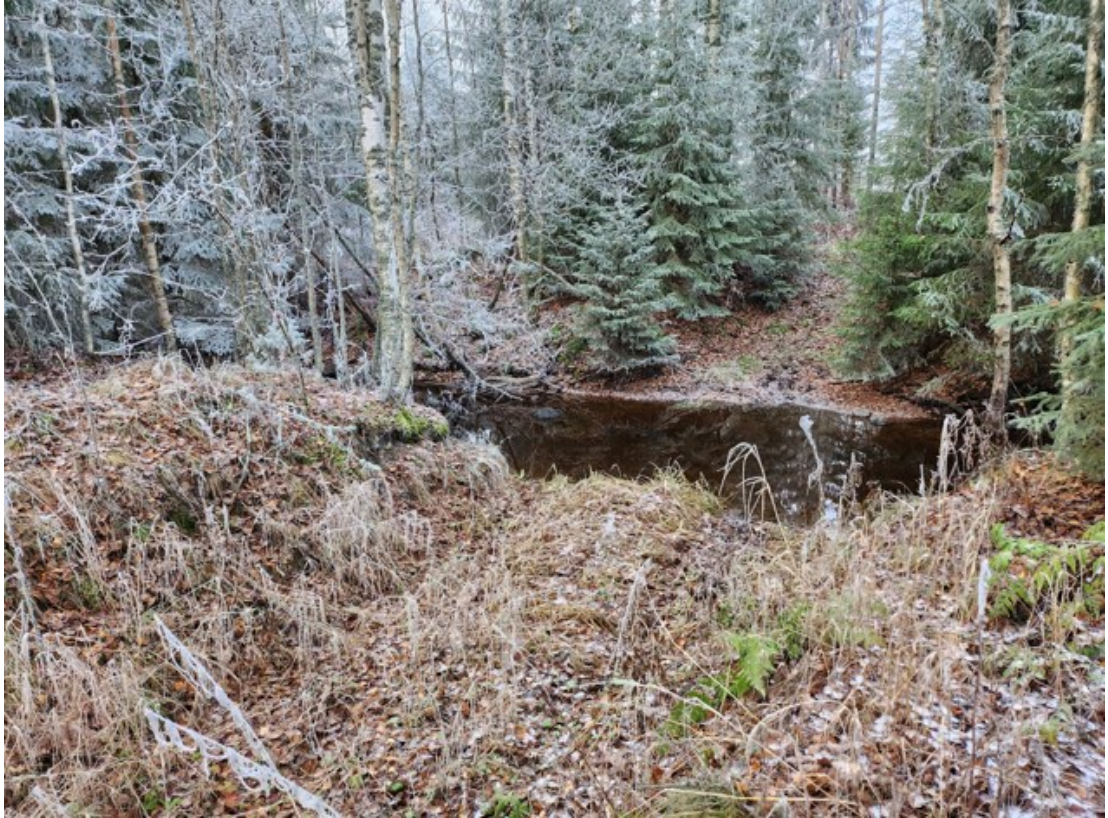
Ajouran kohdalta on aikoinaan kaivettu maata muotoillen ajouraa, ja nyt maljallinen muoto mahdollistaisi vesivirtauksen pidättämisen esim. pohjapatosarjalla, jossa ko. kohta toimisi ensimmäisenä suurimman vesimassa pidättävänä patokohtana, koska vesimassoille on kohdassa tilaa (kuva 107).

Kuva 107. Vanhassa ajouran kohdassa on tilaa vesimassoille.

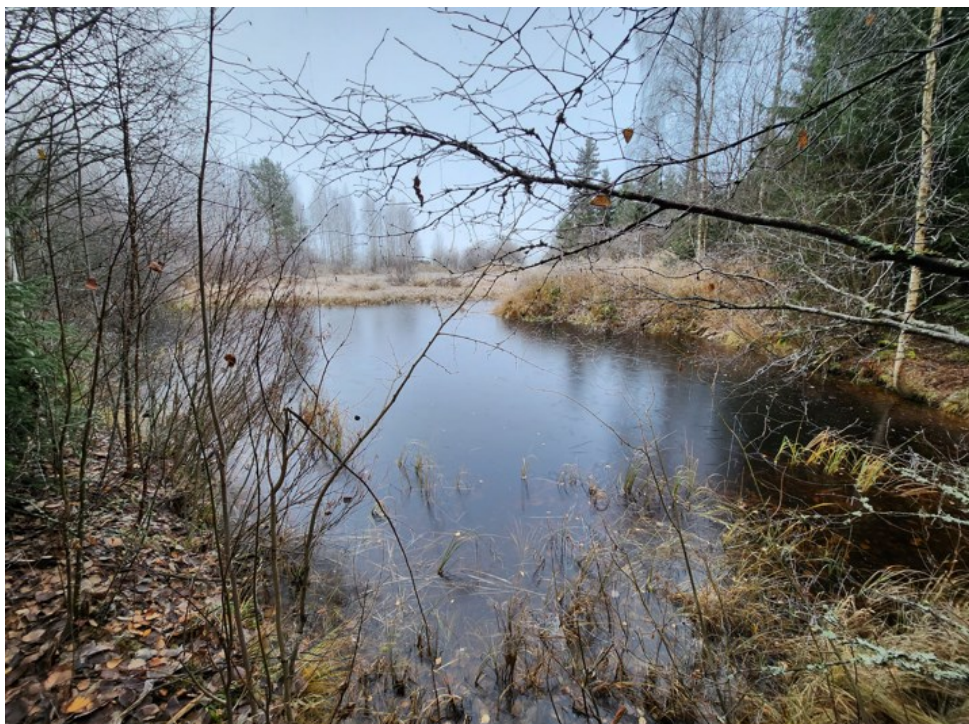
**Kohdassa 23** on yksityisen rakentama kosteikko, joka näkyy maastomallissa  
(kuva 108). Kosteikossa on laaja yksi vesialue (kuva 109). Peltoalueelle on rak-  
entumassa toinen kosteikko ja se valmistunee vuoden 2023 aikana.

Kuva 109. Olemassa oleva kosteikko.

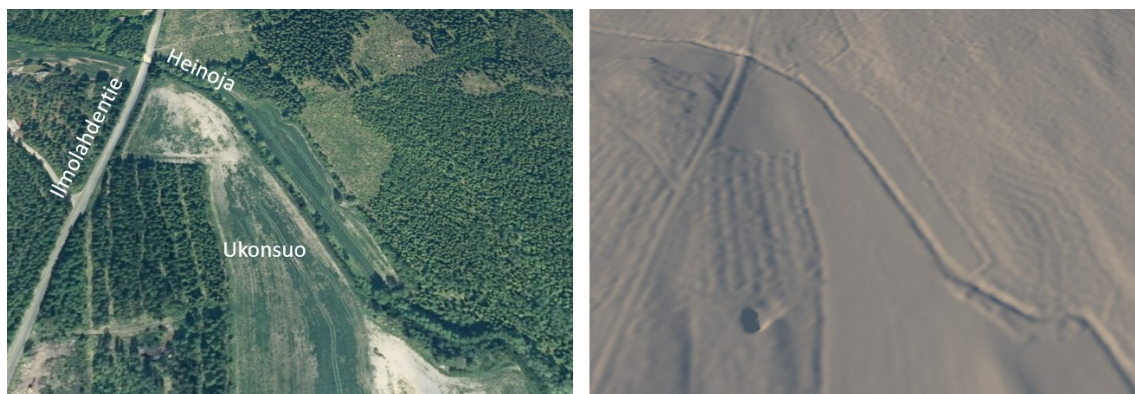
**Kohta 24** on pitkänomainen Ukonsuon peltoalue, jonka läpi Heinoja virtaa (kuva 111). Alue on ollut ennen suota ja siksi nimi Ukonsuo. Ojitusten ja ruop-  
pausten johdosta alue on muuttunut peltomaaksi, jonka läpi virtaava vesiuoma  
näky selvästi maastomallissa. Veden virtausnopeus on kova, koska Ilmolah-  
dentien alituksen jälkeen on usean metrin korkeusero lyhyellä matkalla (kuva  
112).

Kuva 111. Ukonsuon peltoalue maastomallissa (© Maanmittauslaitos 2023a).

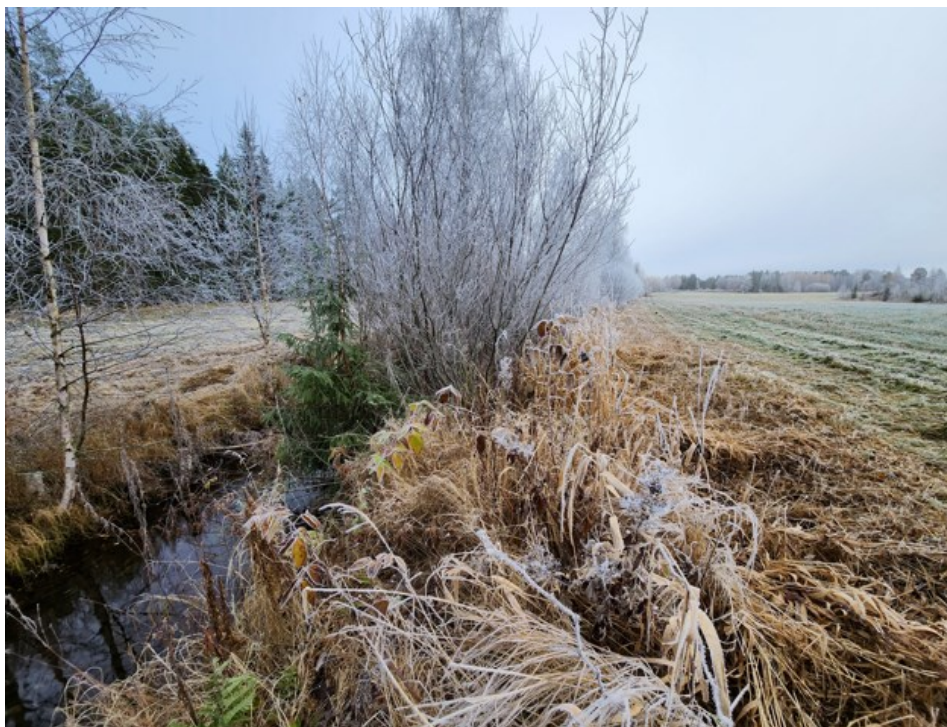
Kuva 113. Ukonsuon peltoaluetta.

Ehdotuksena pellon läpi virtaavalle osalle on joko tois- tai molemminpuoleinen kaksitasouoma sitomaan kiintoainesta ja ravinteita. Ennen kaksitasouomaa virtausta olisi hidastettava esim. pohjapatosarjalla tien alituksen jälkeen ennen peltoaluetta. Huomioitavaa ratkaisussa on, että kaksitasouoman kohdalta viljeltävä peltoalue supistuu. Tällä hetkellä Heinojan molemmat puolet ovat viljeltyjä (kuva 113). Pituutta kaksitasouomalle saataisiin noin 270 metriä.

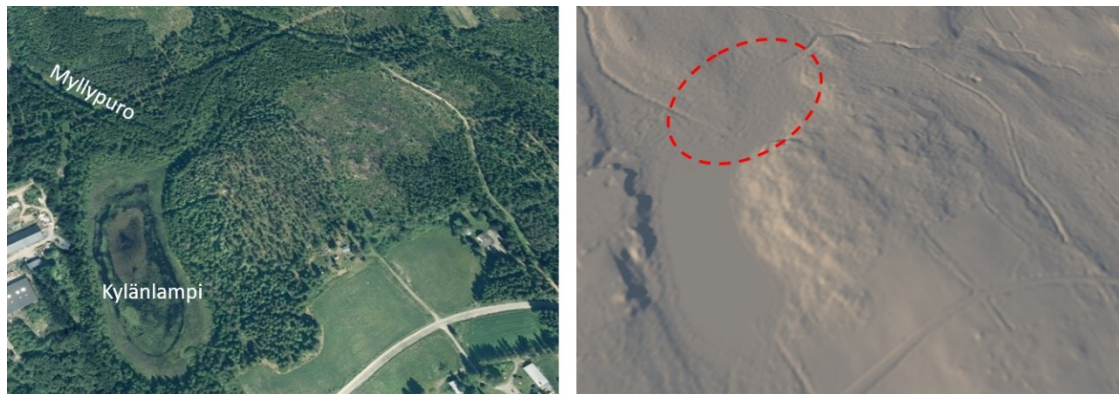
Maastomallista voidaan nähdä, ettei korkeuseroa ole (kuva 117) ja tämän voi havaita myös maastossa paikan päällä.

Kuva 117. Maastomallista voi havaita, ettei korkeuseroa kaivettuun uomaan ole. Punaisella katkoviivalla on merkitty tarkasteltava alue (© Maanmittauslaitos 2023a).

Ehdotuksena on osittainen ennallistaminen palauttamalla Kylänlampi osaksi Heinojaa muodostamalla kosteikko suodattamaan kiintoainesta ja ravinteita sekä hidastamaan vedenvirtausta. Koska korkeuseroa ei juurikaan ole, ei tarvita myöskään paljon kaivuutyötä. Työkoneita käytettäessä on huomioitava vanhan Kylänlammen pohjan pehmeys. Puuston raivausta tarvitaan jonkin verran.

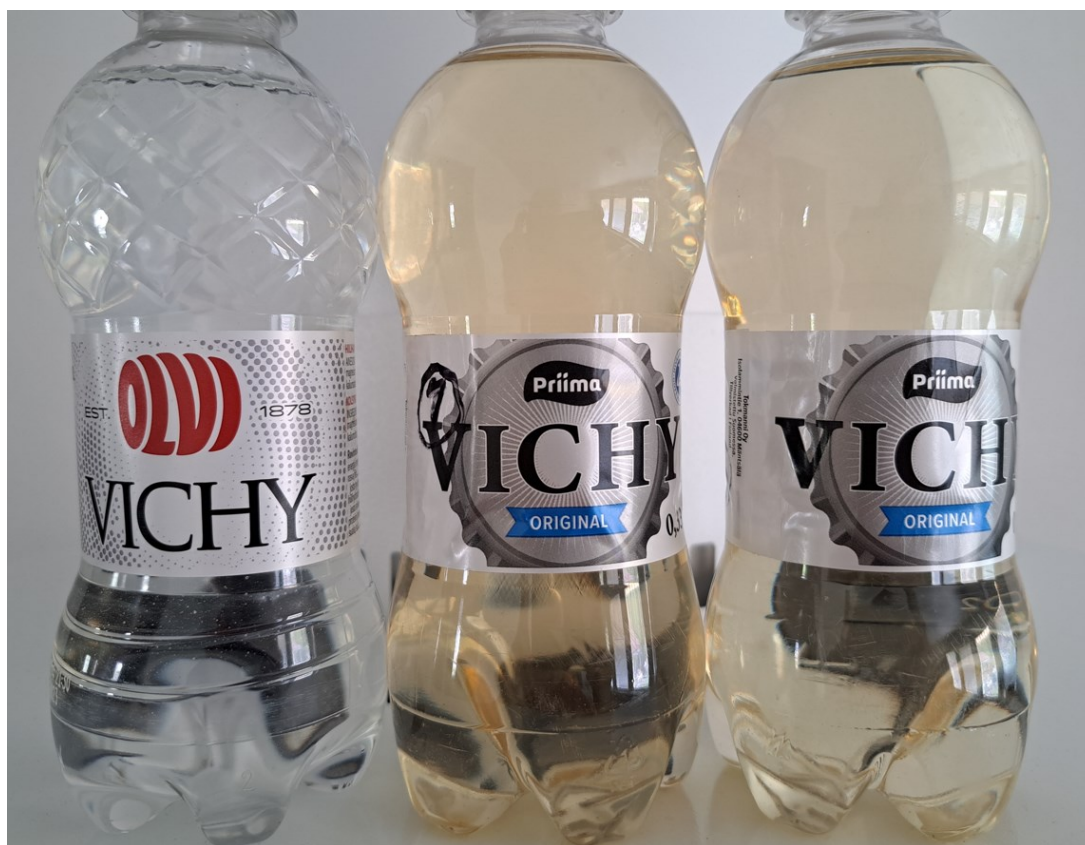
Kuva 123. Vasemmalla vesijohtovettä referenssinä. Keskellä näyte kohdasta 1, joka on valuma-alueen loppupäästä, Myllypuron suulta. Oikealla näyte kohdasta 4, joka on valuma-alueen alkupäästä, Hiekkajärven läheltä.

Otetuista näytteistä näkee, että vesi on humuspitoista jo aivan valuma-alueen alkupäässä Hiekkajärvellä. Humuspitoisuus kasvaa tultaessa valuma-alueen

loppupäähän, mutta ei merkittävästi. Tulosta selittää se, että vaikka Hiekkajärven alue edustaa vain noin 20:ta %, koko valuma-alueesta sijaitsee siellä valtaosa valuma-alueen ojitetuista soista.

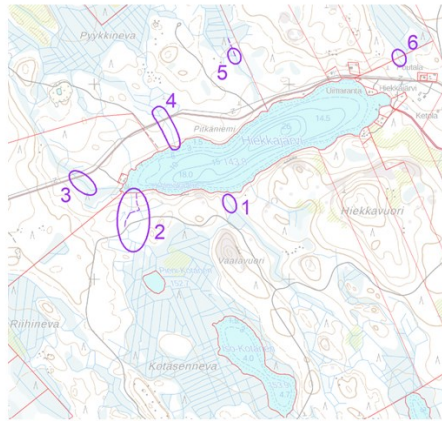
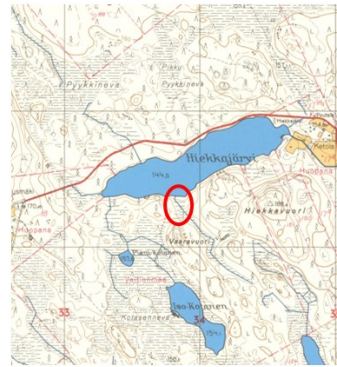
## Kohta 1

- Iso-Kotasen kiertävän metsäautotien itäpuolella on aluetta, jossa on jo aikoinaan ollut muutamia ojia.
- Oja laskee suoraan Hiekkajärveen.
- Ehdotuksena putkipato/laskeutusallas ojien haaran ja rannan väliin. Loppuosaa matkasta pintavaluntana, siten että huolehditaan valunnan tasaisesta leviämisestä kohti Hiekkajärveä.
- Tilat: 931-893-1-10.

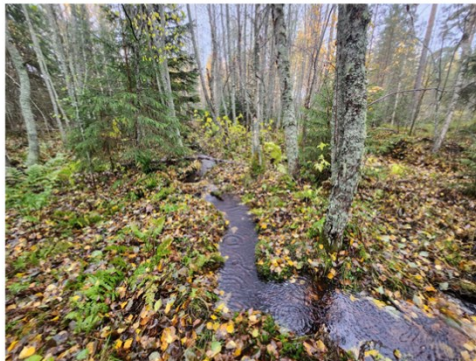
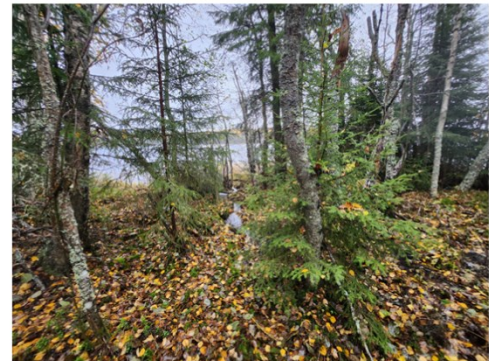
Puro laskee suoraan Hiekkajärveen, loppuosassa ei ole varsinaista kaivettua ojaa, vaan vesi on aikaa myöten löytänyt uomansa.

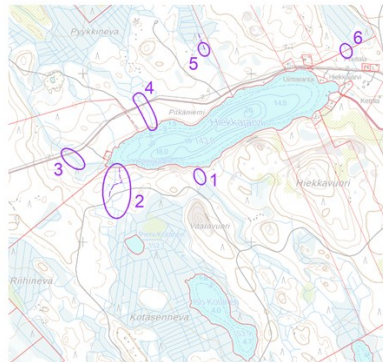
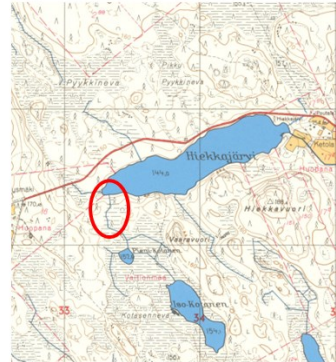
## Kohta 2

Kartta vuodelta 1966.

- Iso-Kotasen aluetta on ojitettu erittäin runsaasti.
- Kuvassa katkoviivalla näkyy veden virtausreitti. Yksi ojanhaara on ummettu aikoinaan ilmeisesti tarkoituksena, että loppuosa valunnasta menisi pintavaluntana, mutta tällä hetkellä vesi virtaa lähes suoraan Hiekkajärveen.
- Ehdotuksena putkipato/laskeutusallas metsäautotien pohjoispuolelle kartassa näkyvään ojien risteykseen (risteystä ei oikeasti ole olemassa, vaan se on ummettu). Loppuosa matkasta pintavaluntana, siten että huolehditaan valunnan tasaisesta leviämisestä kohti Hiekkajärveä, esim. kampamainen ojarakenne. Tämän lisäksi voisi olla tarpeen toinen laskeutusallas metsäautotien sisäpuolelle, esim. Pieni-Kotasen ja Iso-Kotasen väliselle alueelle.
- Tilat: 931-893-1-10.

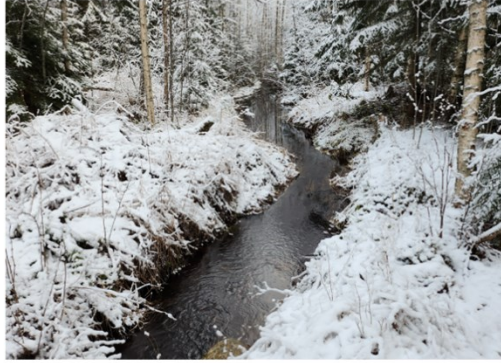
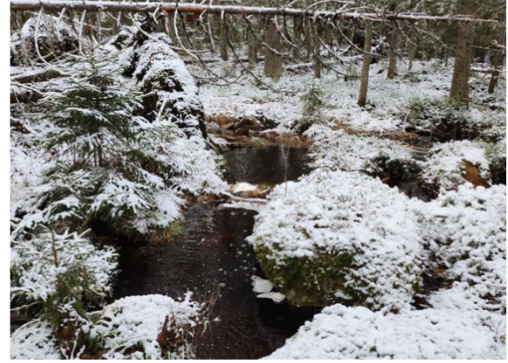
## Kohta 2

Vettä tulee runsaasti marraskuun keleilläkin. Loppuosan rinne menee osin pintavaluntana, mutta virtaus on niin voimakas eikä jakaudu leveälle alueelle ettei valunnalla ole suodattavaa vaikutusta.

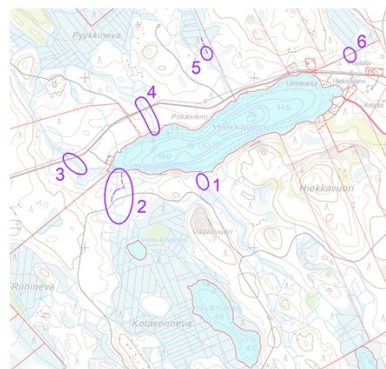
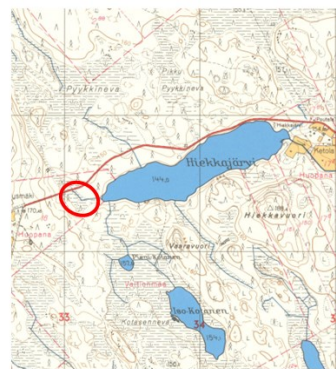
## Kohta 3

Kartta vuodelta 1966.

- Hiekkajärven länsipäässä on ollut oja jo 1966, myöhemmin Pyykkinevan ojituksia on osin yhdistetty tähän ojastoon.
- Oja laskee suoraan Hiekkajärveen, rannan tuntumassa on tehty metsänuudistamista jokunen vuosi sitten.
- Ehdotuksena putkipato/laskeutusallas joko tien pohjoispuolelle tai tien eteläpuolelle ennen hakkuuaukkoa.
- Tilat: 931-403-16-2.

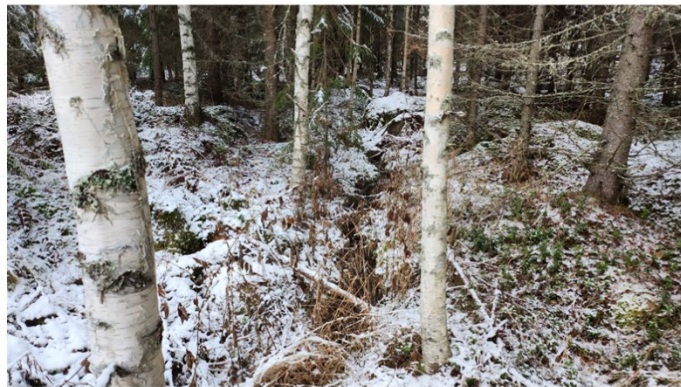
## Kohta 3

Tieltä tuleva oja ennen hakkuuaukkoa.

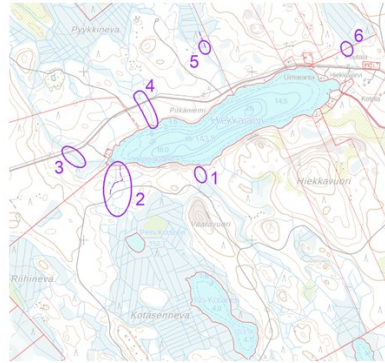
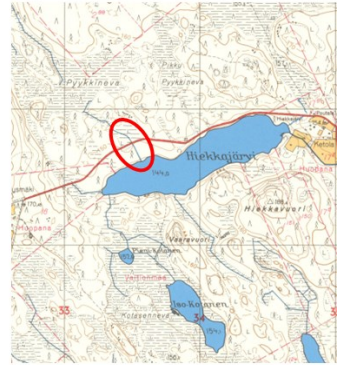
## Kohta 4

Kartta vuodelta 1966.

- Pyykkinevaa on ojitettu erittäin runsaasti.
- Heti Pyydysmäentien pohjoispuolella on vanha laskeutusallas. Allas ei kuitenkaan näytä toimivan tehokkaasti, vesi virtaa ilman pidättämistä tien alitukseen ja näin varsinaista kiintoaineksen pidättymistä ei tapahdu. Ehdotuksena laskeutusaltaan kunnostus toimimaan oikein.
- Ennen Hiekkajärveä on kaivettu T-muotoinen ojitus tarkoituksena, että vesi valuisi ojan reunoilta pintavaluntana loppumatkan. Vedellä on kuitenkin muutama suora oikoreitti järveen ja näin varsinaista pintavaluntaa ei juurikaan tapahdu. Lasketusaltaan kunnostuksen yhteydessä myös tämän kohteen kunnostus.
- Tilat: 931-893-1-10.

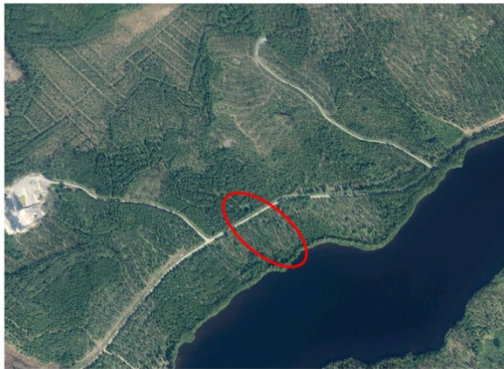
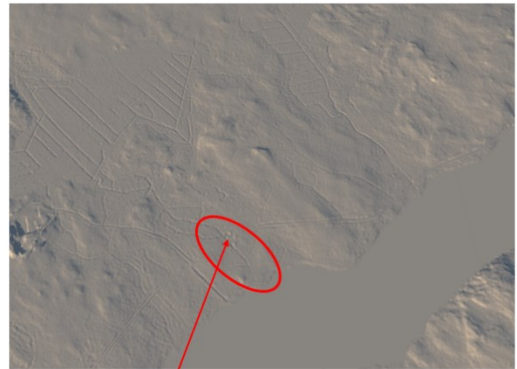
## Kohta 4

Korkeusmalli alueesta. Vanhan laskeutusaltaan kaivujäljet näkyvät mallissa.

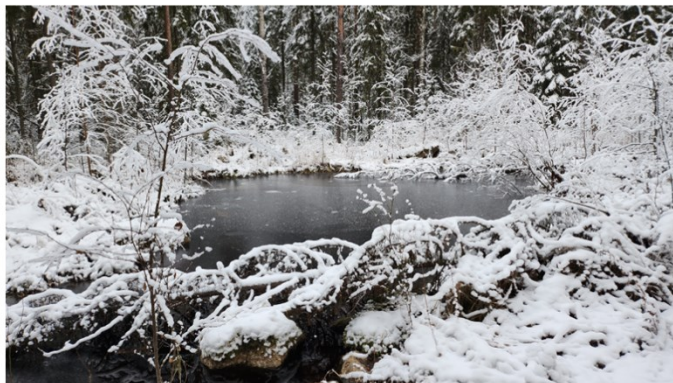
## Kohta 4

Vesi virtaa laskeutusaltaan vierestä, kuvassa etualalta suoraan kohti tien alitusta.

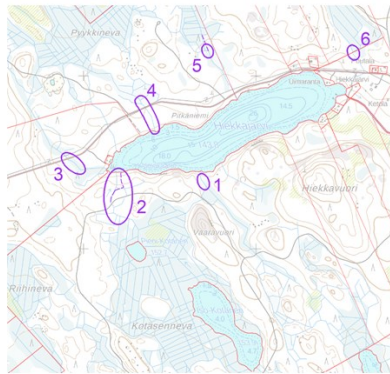
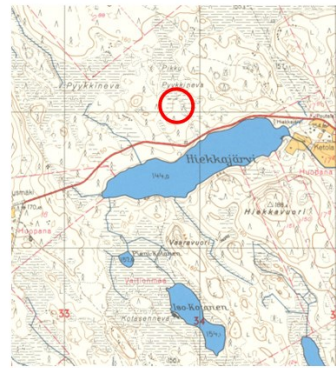
## Kohta 5

Kartta vuodelta 1966.

- Pikku-Pyykkinevaa on ojitettu erittäin runsaasti.
- Katkoviivalla näkyy miten oja tulee pohjoisesta toisen ojan kulmaan (ei kuten kartassa).
- Ehdotuksena putkipato/laskeutusallas ojien risteykseen.
- Tilat: 931-893-1-10 ja 931-405-3-95.

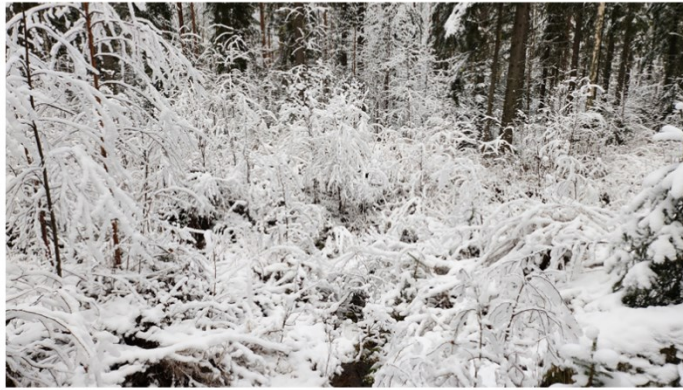
## Kohta 5

Ojien risteys hennossa lumipeitteessä.

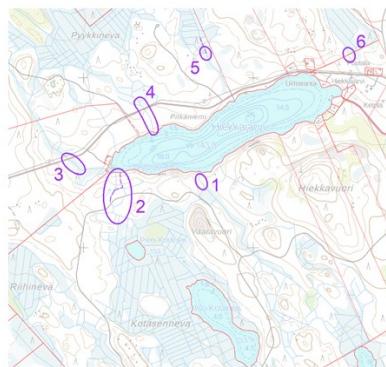
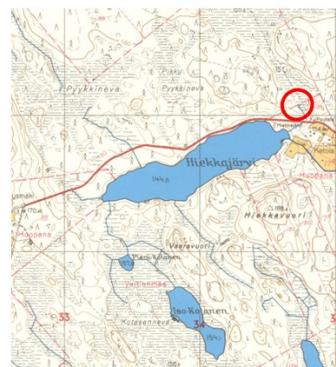
## Kohta 6

Kartta vuodelta 1966.

- Hiekkajärven koillispuolella olevaa suoaluetta on ojitettu runsaasti.
- Ehdotuksena putkipato/laskeutusallas ojien risteykseen.
- Tilat: 931-405-2-19 ja 931-403-17-18.

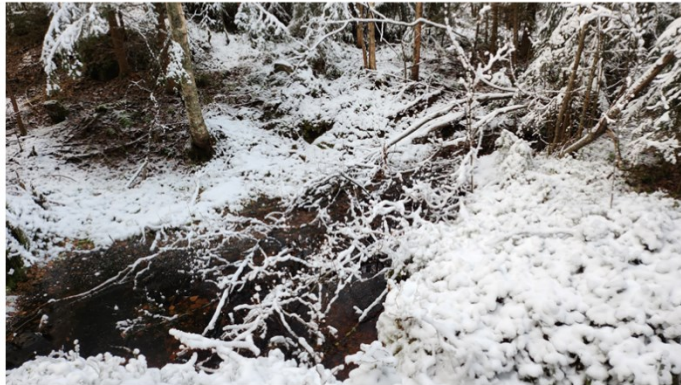
## Kohta 6

Ojien risteyskohtaa.

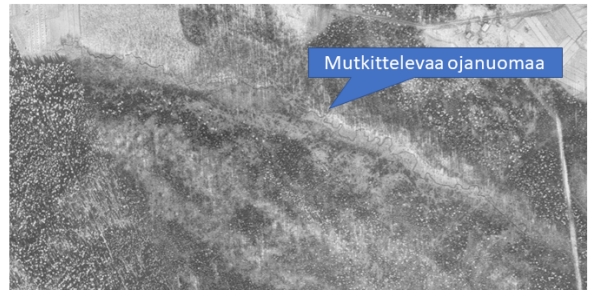
Ilmakuva vuodelta 1951.

- Hiekkajärven ja Ruuhijärven väliselle osuudelle on ominaista suoristettu oja/puruoma. Vuoden 1951 ilmakuvausta voi nähdä selvästi vanhan mutkittelevan puruoman, joka luontaisesti hidastaa vedenvirtausta suodattaen kiintoainesta samalla.
- Nyt oikaistu uoma on leveä, suorat pitkät osuudet nopeuttavat veden kulkua ja sitä myötä kiintoaineksen kulkeutumista alaspäin.
- Tällä osuudella tärkeintä olisi saada hidastettua veden virtausnopeutta siten, että kiintoaineksen ja ravinteiden kulkeutumista saataisiin minimoitua.

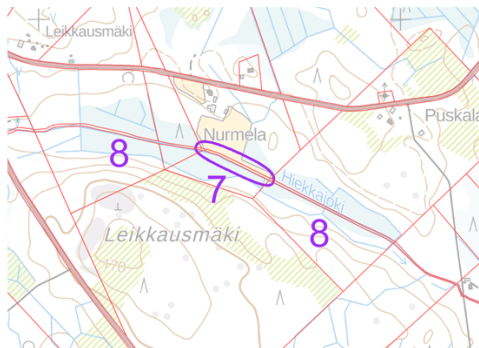
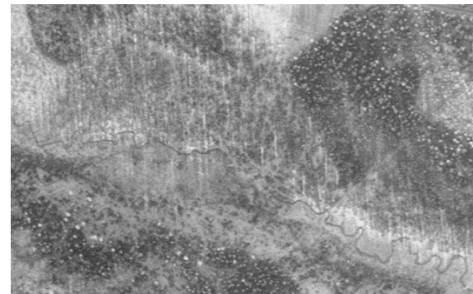
## Kohdat 7 ja 8

Ilmakuva samalta kohtaa vuodelta 1951.

- Hiekkajoki kulkee suoraan oikaistuna peltoalueen läpi.
- Peltokohta (kohta 7) voisi olla otollinen paikka kaksitasuomalle, pituutta noin 200 m. Myös kosteikko olisi mahdollinen, jos tilaa on käytössä.
- Uoman pitkillä suorilla osuuksilla olisi tarpeen hidastaa virtausta esim. pohjapatasarjojen avulla (kohdat 8).
- Kohdan 7 tilat: 931-405-3-65.
- Kohdan 8 tilat: 931-405-3-97, 931-405-3-134, 931-405-3-96, 931-405-3-104.

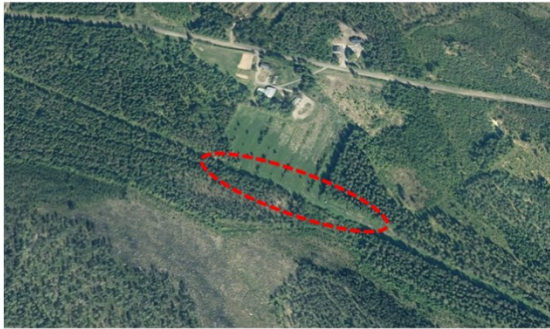
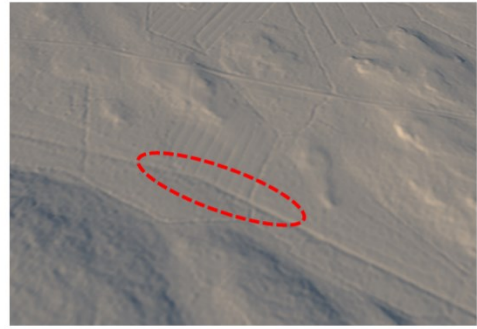
## Kohdat 7 ja 8

Mahdollinen kaksitasouoman sijainti.

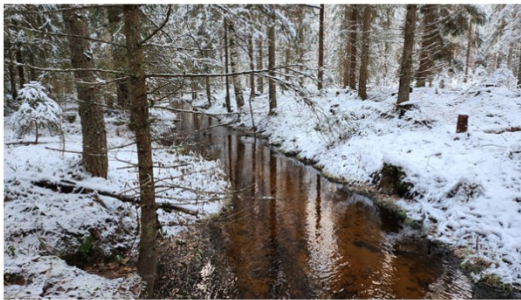
## Kohdat 7 ja 8

Suoristettu leveä uoma.

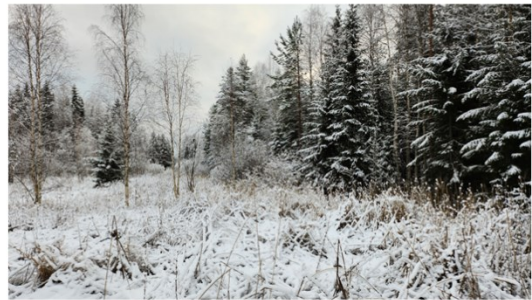
Mahdollinen kaksitasouoman tai kosteikon sijaintipaikka pellon reuna-alueelle.

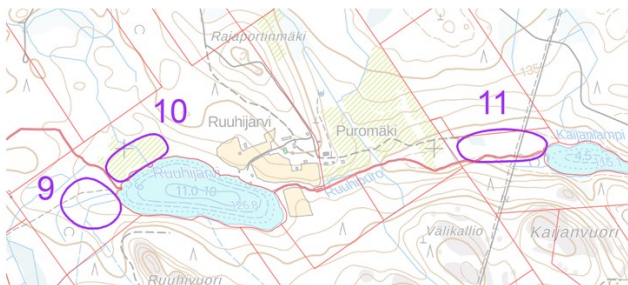
## Kohta 9

- Ruuhijärven lounaispuolella on potentiaalinen paikka uudelle kosteikolle.
- Alue on ollut ennen kaskipeltoaluetta.
- Tilat: 931-404-2-101.

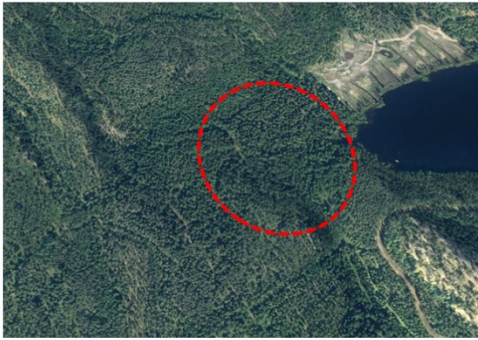
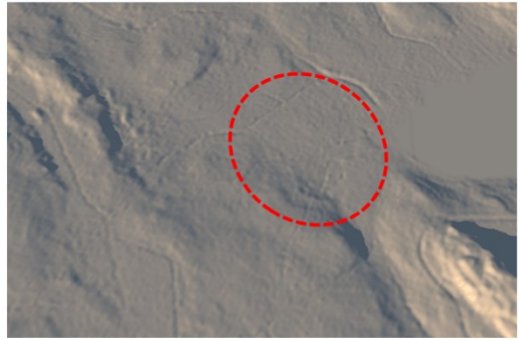
## Kohta 9

Mahdollinen uuden kosteikon sijainti.

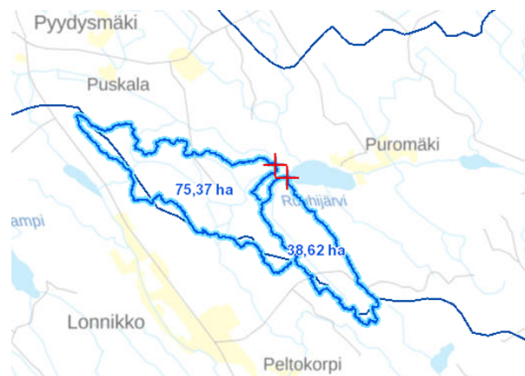
## Kohta 9

- Kosteikon kohdalla valuma-alueen koko on noin 110 hehtaaria.
- Kosteikon (sininen) mahdollinen pinta-ala hieman yli 2 hehtaaria eli noin 2 % valuma-alueesta.

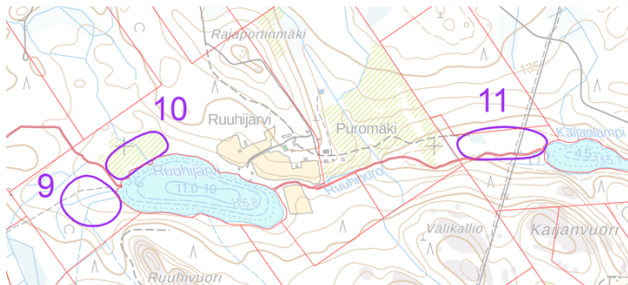
## Kohta 11

- Kallanlammen länsipuolella on yksityisen rakentama kosteikko (kohta 11).
- Kosteikko on uusi ja se ei ole näkyvässä vielä ilmakuvissa eikä korkeusmallissa.
- Kosteikko ottaa valumia pohjoispuolen rinnealueilta.
- Kosteikkoa on mahdollista laajentaa itään päin, tällä hetkellä se ei ulotu sähkölinjan itäpuolelle.
- Tilat: 931-404-2-101.

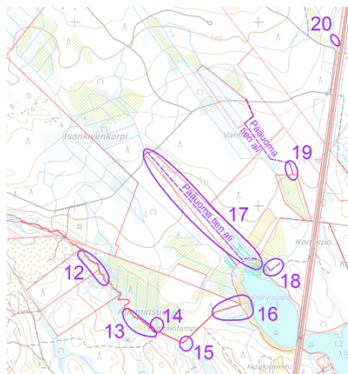
## Kohta 12

- Kaijanpuro mutkittlee ennen Rimminsuota luonnonmukaisesti.
- Louhoksen eteläpuolella on metsää hakattu paikoin puroon asti. Kohta voisi olla sopiva kosteikolle jos Rimminsuon kohta (13) ei onnistu tai sen lisäksi. Ennen kosteikkoa esim. pohjapatosarja hidastamaan virtausta.
- Korkeuserot alueella ovat pienet, lähinnä puro on kaivanut uomaansa vuosien saatossa.
- Tilat: 931-404-1-118 ja 931-404-1-148.

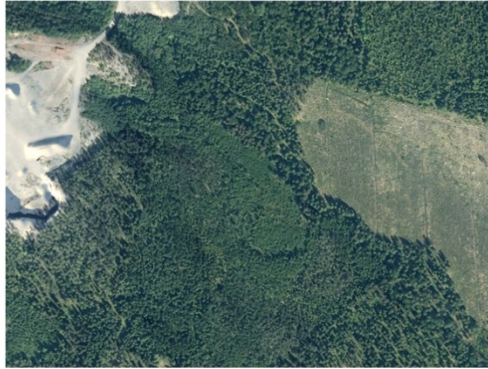
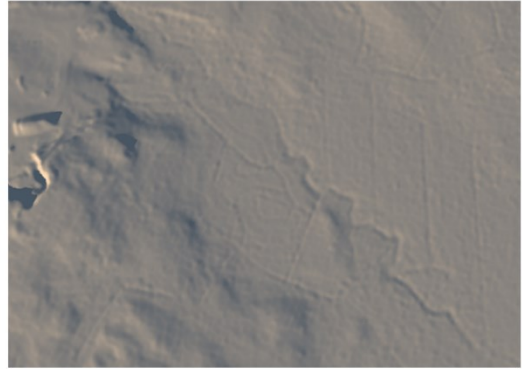
## Kohta 12

Puron luonnollinen mutkittelu näkyvissä korkeusmallissa.

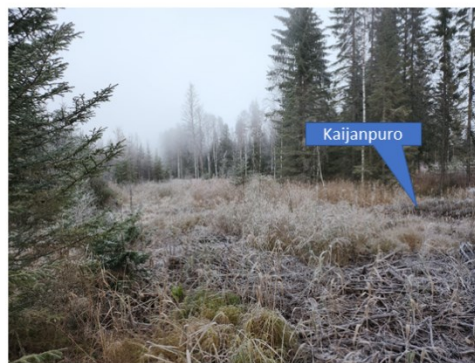
## Kohta 12

Metsää hakattu puroon asti.

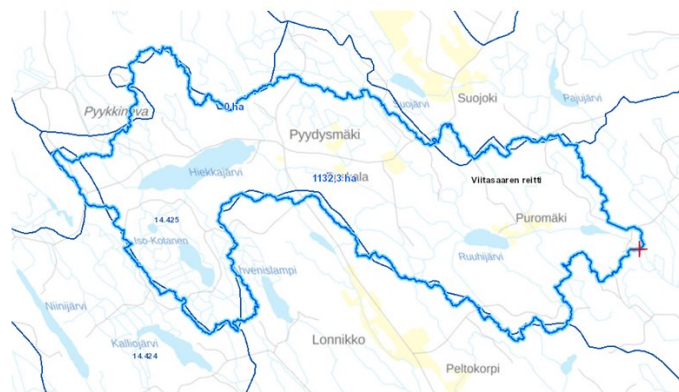
## Kohta 12

- Kosteikon kohdalla valuma-alueen koko on noin 1130 hehtaaria.
- Kosteikon (sininen) pinta-ala noin 1,4 hehtaaria eli noin 0,12 % valuma-alueesta.

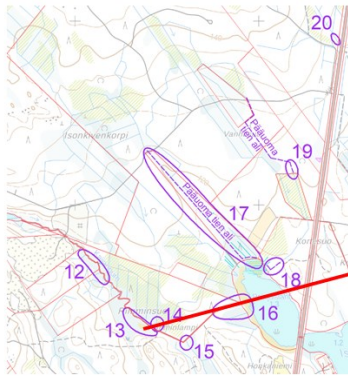
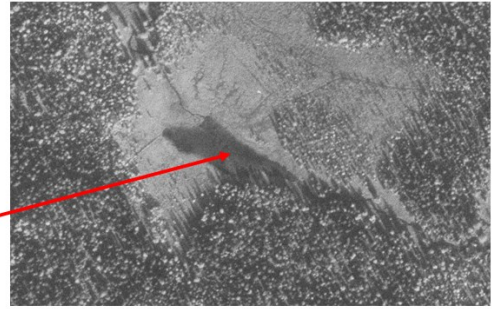
## Kohta 13

- Kaijanpuro on ennen laskenut Rimminlammen kautta Pohjoislahteen. Nyt alue on osa Rimminsuota.
- Ehdotuksena Rimminsuon kohdalle kosteikko suodattamaan kiintoainesta ja hidastamaan virtausta. Ennen kosteikkoa esim. pohjapatosarja hidastamaan virtausta.
- Korkeuserot alueella ovat pienet, lähinnä puro on kaivanut uomaansa vuosien saatossa.
- Alueen puusto on hieskoivuvaltaista, ei metsätaloudellista merkitystä.
- Tilat: 931-404-1-113.

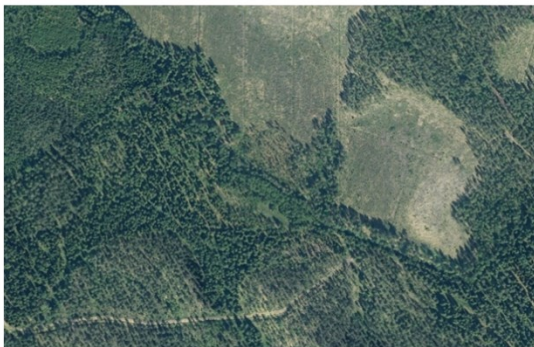
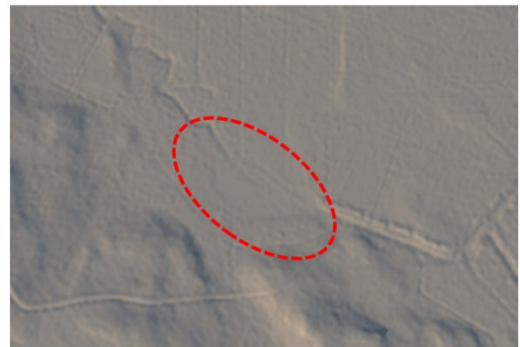
## Kohta 13

Suon ja puren korkeuseron pienuus näkyvissä korkeusmallissa.

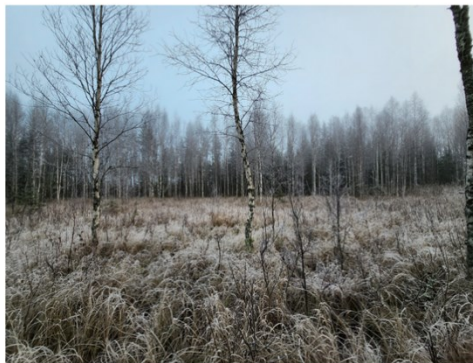
## Kohta 13

Rimminlampi, nyt avosuota.

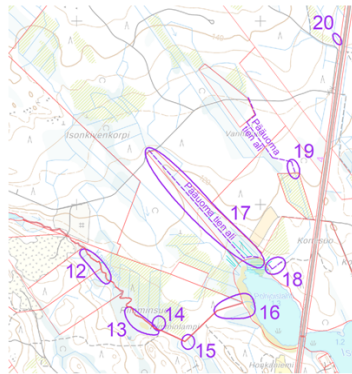
## Kohta 14

- Kohdassa 14 oja tuo hakkuuaukon kohdalta suurimman vesikuorman, erityisesti metsäauttien pohjoispuolelta.
- Ehdotuksena putkipato/laskeutusallas kiintoaineksen pidättämiseen.
- Kohdasta löytyy luontainen, valmiiksi hieman syvämpi, kohta.
- Tilat: 931-404-1-113.

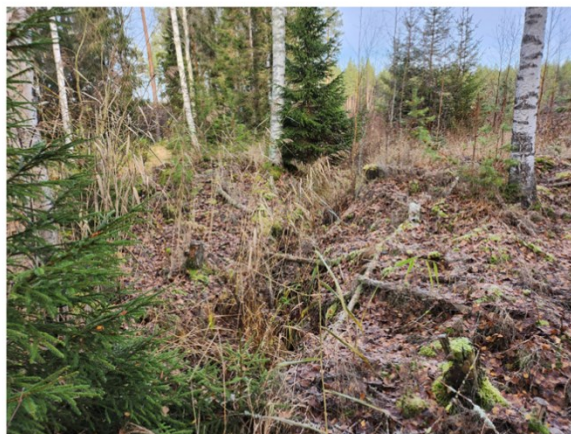
## Kohta 14

Nykyinen oja.

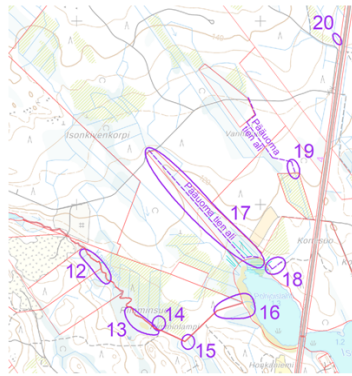
## Kohta 15

- Kohdassa 15 oja tuo Kajianpuron eteläpuolelta vesikuormaa.
- Ehdotuksena putkipato/laskeutusallas kiintoaineksen pidättämiseen.
- Kohdasta löytyy luontainen, valmiiksi hieman syvämpi, kohta.
- Tilat: 931-404-1-113.

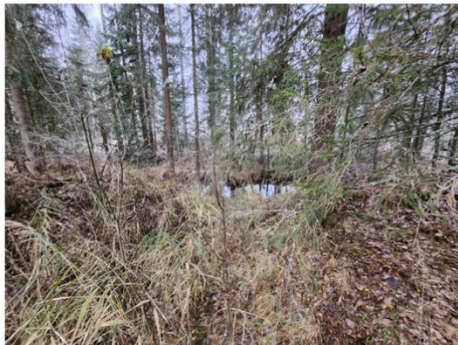
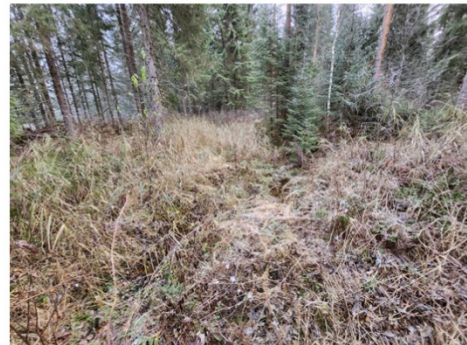
## Kohta 15

Ennen Kajianpuroa valmiiksi syvämpi kohta.

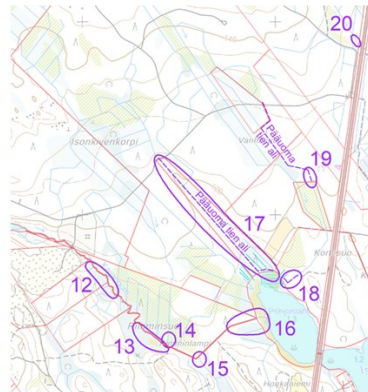
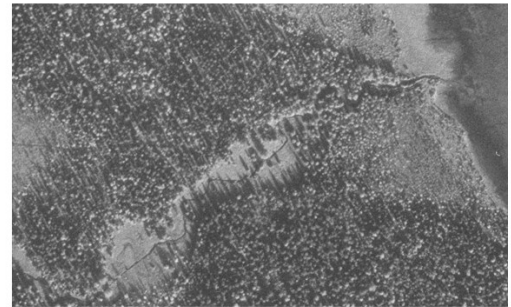
## Kohta 16

Ilmakuva vuodelta 1951.

- Kaijanpuro laskee Pohjoislahden länsiosaan, puro on suoristettu kaivamalla.
- Rannan läheisyydessä on vielä nähtävissä vanhan puronuoman mutkittavia uria.
- Ehdotuksena kosteikko suodattamaan kiintoainesta. Ennen kosteikkoa esim. pohjapatasarja hidastamaan virtausta.
- Korkeuserot alueella ovat pienet, lähinnä puro on kaivanut uomaansa vuosien saatossa.
- Rannan tuntumassa puusto on hieskoivuvaltaista, ei metsätaloudellista merkitystä.
- Tilat: 931-404-1-113 ja 931-404-2-256.

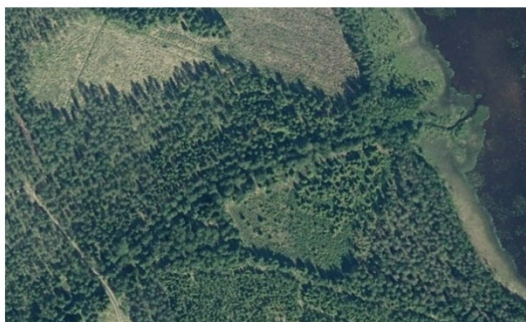
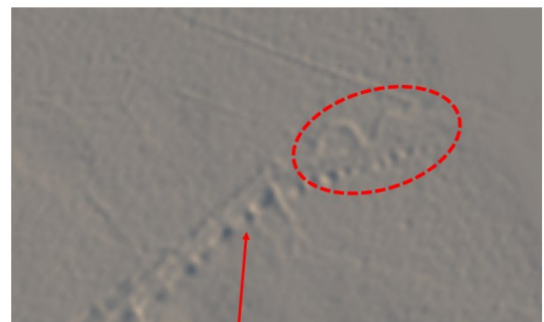
## Kohta 16

Vanhaa mutkittavaa puronuomaa näkyvissä korkeusmallissa. Maa-ainekasojä näkyy myös selkeästi.

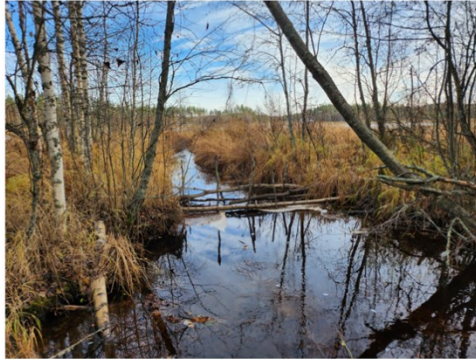
Kaijanpuron suulta näkymä Pohjoislahteen.

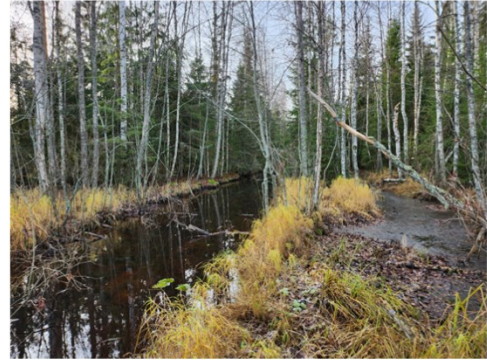
Näkymä Kaijanpuron tulosuuntaan.

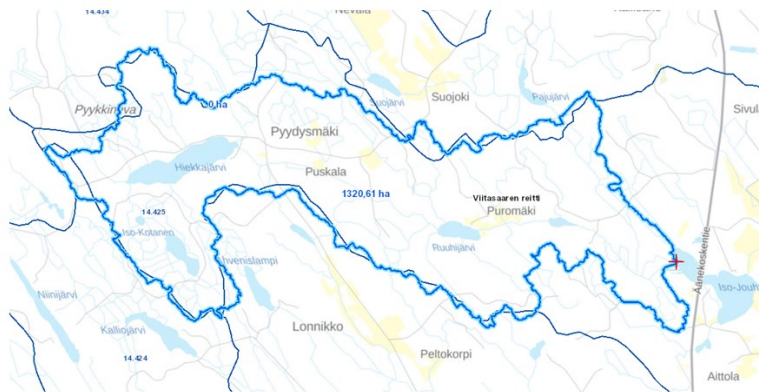
## Kohta 16

- Kosteikon kohdalla valuma-alueen koko on noin 1321 hehtaaria.
- Kosteikon (sininen) pinta-ala noin 2 hehtaaria eli noin 0,15 % valuma-alueesta.

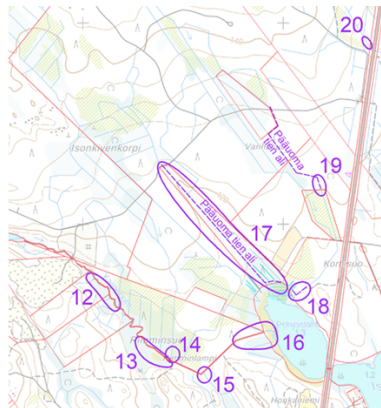
## Kohta 17

- Pohjoislahden luoteiskulmalle laskeva puro on erittäin kulunut, syvyys paikoin jopa 1,5 m. Pääuoma metsäautotien ali merkitty kuvaan.
- Ehdotuksena lähelle Pohjoislahtea esim. putkipato kiintoaineksen pidättämiseen. Yläosaan virtaamaa ja kulumista hidastamaan esim. pohjapatosarjoja.
- Tehokkaampana, enemmän alaa vievänä, keinona olisi kosteikko koko Pohjoislahden pohjoisosan alueelle, joka hoitaisi kohdat 17 ja 18.
- Tilat: 931-404-1-31.

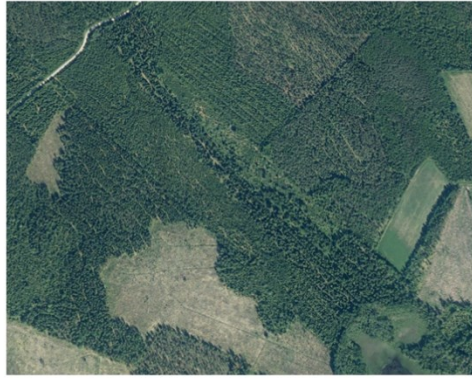
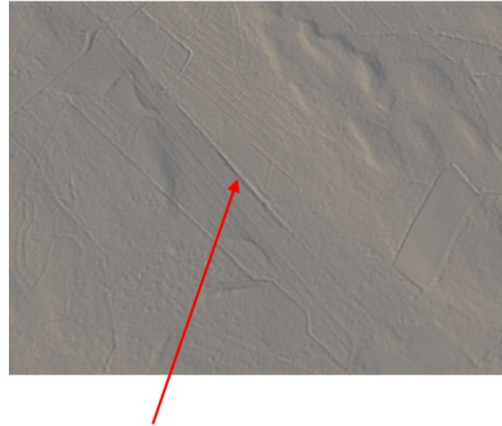
## Kohta 17

Uoman syvyys näkyy selvästi korkeusmallissa.

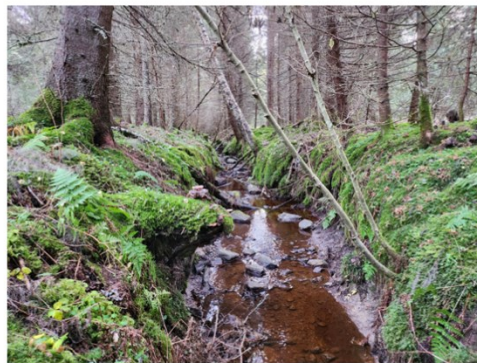
Uoman syvyys paikoin noin 1,5 m.

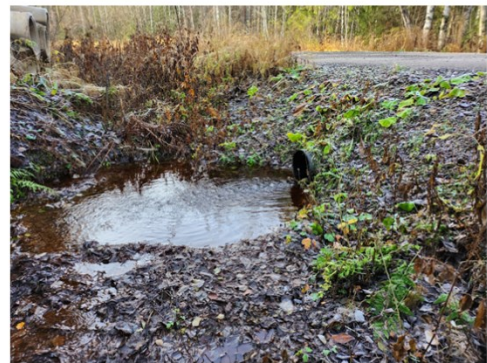
Metsäautotien alitus.

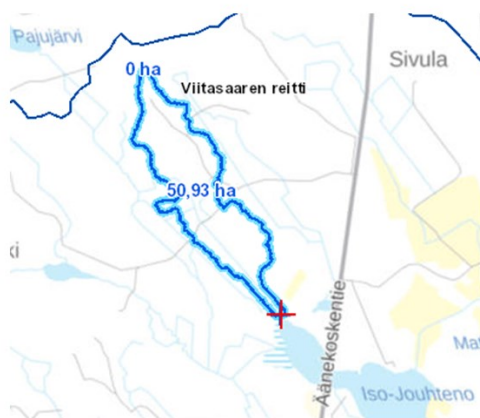
## Kohta 17

- Putkipadon kohdalla valuma-alueen koko on noin 51 hehtaaria.

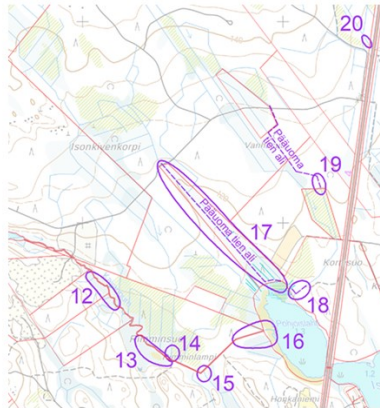
## Kohta 18

Kartta vuodelta 1966.

- Pohjoislahden koilliskulmalla on ennen ollut peltoa.
- Vanhan pellon kulmalla nykyinen oja kulkee kulmamaisesti, ei suoraan Pohjoislahteen kuten peruskartta antaa ymmärtää.
- Ehdotuksena kulman kohdalle esim. putkipato kiintoaineksen pidättämiseen.
- Tehokkaampana, enemmän alaa vievänä, keinona olisi kosteikko koko Pohjoislahden pohjoisosan alueelle, joka hoitaisi kohdat 17 ja 18.
- Tilat: 931-404-1-22.

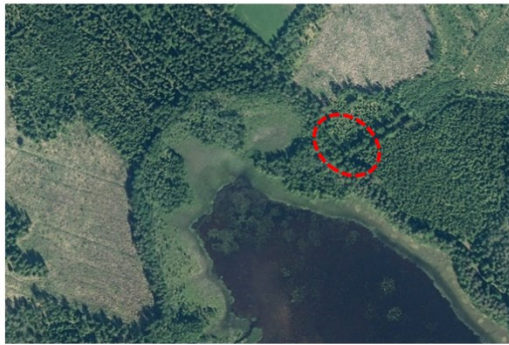
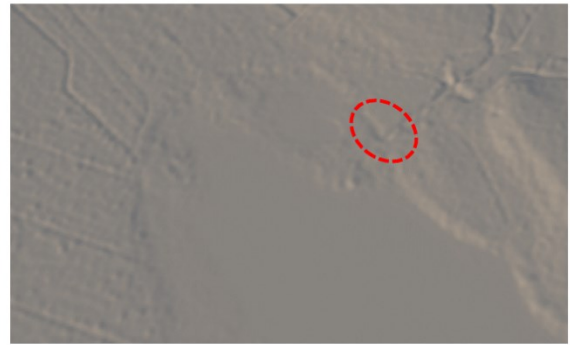
## Kohta 18

Kohta korkeusmallissa.

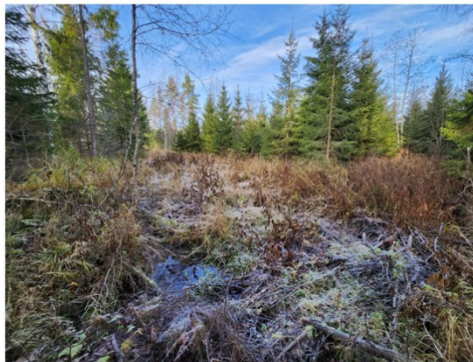
## Kohta 18

Vanha pellon kulma.

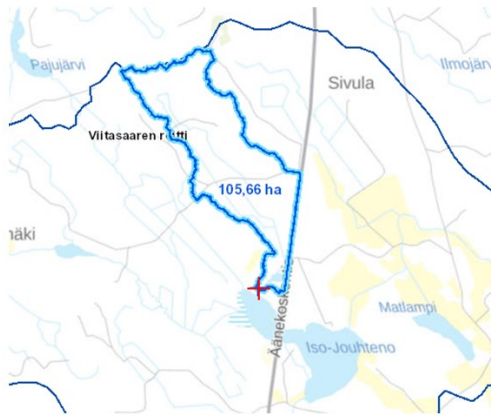
## Kohta 18

- Putkipadon kohdalla valuma-alueen koko on noin 106 hehtaaria.

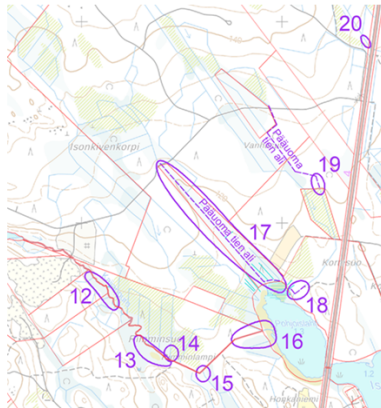
## Kohta 19

- Pohjoisempi pääuoma metsäautotien ali.
- Hakkuuaukon pohjoispuolella olisi maastonmuodollisesti sopiva, syvämpi kaivettu, kohta esim. putkipadolle kiintoaineksen pidättämiseen.
- Tilat: 931-404-2-234 ja 931-404-2-96.

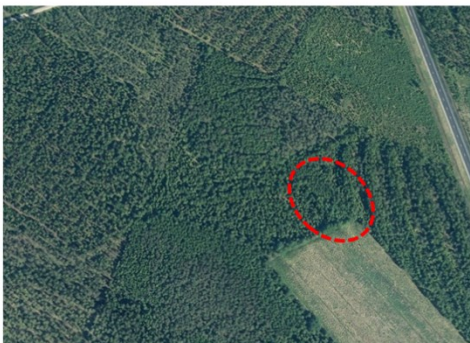
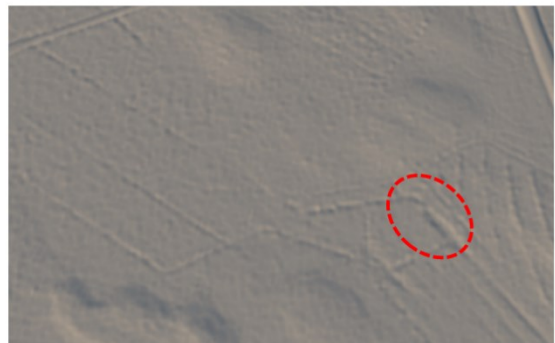
## Kohta 19

Putkipadolle sopiva, syvämpi kaivettu, kohta näkyy selvästi korkeusmallissa.
