# MYLLYPURON VALUMA-ALUEKARTOITUS

Opinnäytetyö

Tutkintonimike	Metsätalousinsinööri (AMK)
Tekijä/Tekijät	Kimmo Viertola
Työn nimi	Myllypuron valuma-aluekartoitus
Toimeksiantaja	Ilmolahden kyläseura ry
Vuosi	2023
Sivut	96 sivua, liitteitä 37 sivua
Työn ohjaajat	Kalle Karosto (Xamk), Seppo Pietiläinen (Ilmolahden kyläseura)

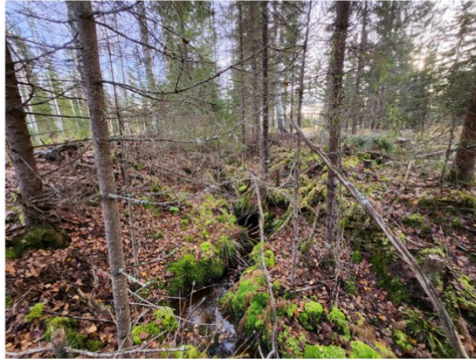
Uoman mutkan kohta.

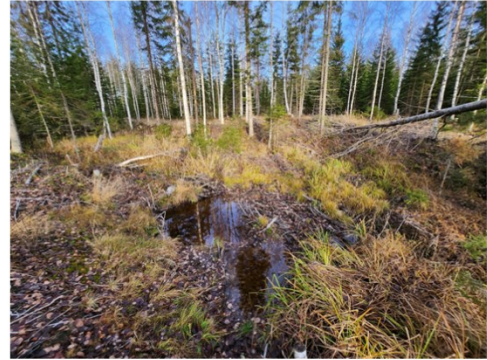
Syvennys on laajempi hakkuuaukon vieressä.

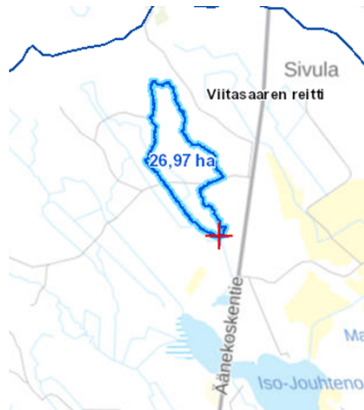
## Kohta 19

- Putkipadon kohdalla valuma-alueen koko on noin 27 hehtaaria.

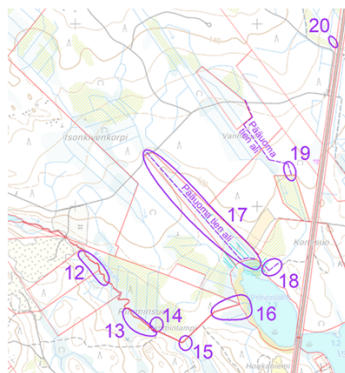
## Kohta 20

- Ennen tien alitusta ehdotuksena esim. putkipato kiintoaineksen pidättämiseen, kohdassa on jo valmiiksi kaivettuna syvämpi kohta.
- Tilat: 931-404-2-201.

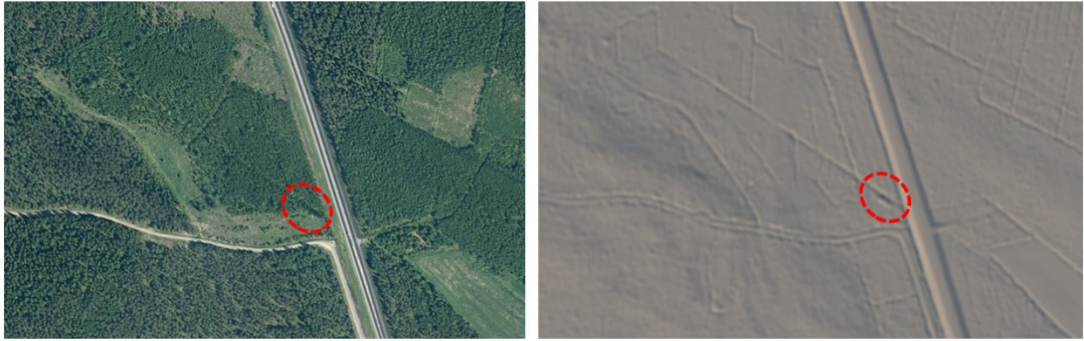
## Kohta 20

Putkipadolle sopiva, syvämpi kaivettu, kohta näkyy selvästi korkeusmallissa.

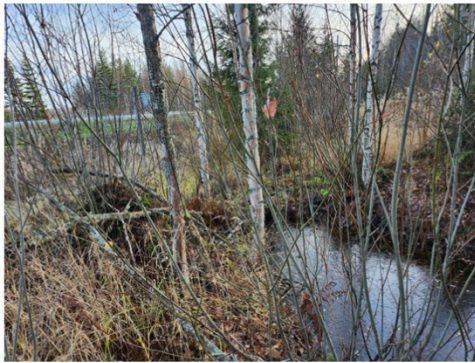
## Kohta 20

Putkipadolle sopiva kohta.

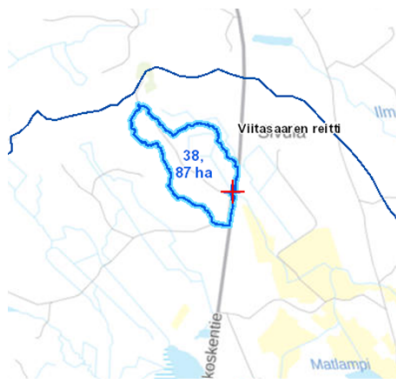
## Kohta 20

- Putkipadon kohdalla valuma-alueen koko on noin 39 hehtaaria.

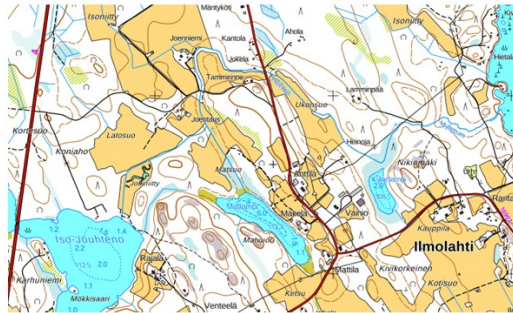
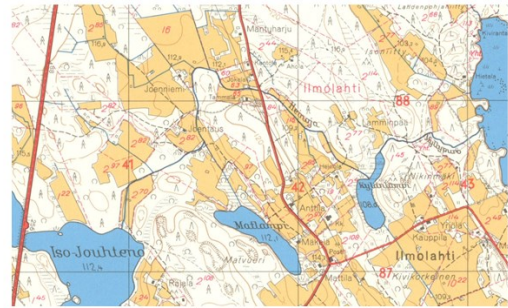
Kohdat 21-25: Nelostie - Ilmolahti

Kartta vuodelta 2022.

Kartta vuodelta 1966.

- Nelostien ja Ilmolahden väliselle osuudelle on ominaista, että puroa on oikaistu aikoinaan Kylänlammen kohdalla.
- Veden virtaus on osuudella voimakasta ja paikoin on suuria korkeuseroja lyhyellä matkalla.
- Alueella on kaksi yksityisen rakentamaa kosteikkoa ja yksi on rakenteilla, nämä hoitavat osin pohjoispuolen kuormitusta.
- Tällä osuudella tärkeintä on pyrkiä hidastamaan veden virtausnopeutta ja suodattamaan kiintoainesta sekä ravinteita, koska Ilmolahti on heinittynyt ja liettyntynyt. Myös vedenpinnan vaihtelua Heinojassa (väliin tulvii, kesäisin saattaa olla kuiva) pitäisi saada hallittua.

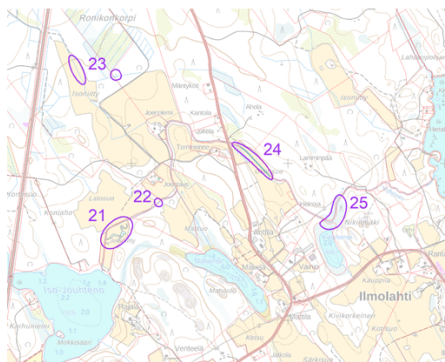
## Kohta 21

- Jokiniitylle on tehty joitain vuosia sitten pienehkö kosteikko. Vesi virtaa kosteikolle putkea pitkin lounaispäästä veden pinnan ollessa korkealla. Normaalitilanteessa ei virtaamaa kosteikkoon ole. Kosteikko ei johda vettä eteenpäin.
- Ehdotuksena vesivirtauksen ohjaaminen kosteikkoon nykyuomaa patoamalla sekä kosteikon koillispuoleen liittämisen Heinojaan. Tulvatilanteissa ylivirtaus nykyistä uomaan pitkin. Kosteikkoa voitaisiin samalla laajentaa nykyisestä.
- Patoaminen tarkoittaisi veden pinnan nousua Iso-Jouhtenossa ja Pohjoislahdessa. Tämä mahdollisesti tasaisi kausittaista veden virtauksen määrää.
- Tilat: 931-404-2-70.

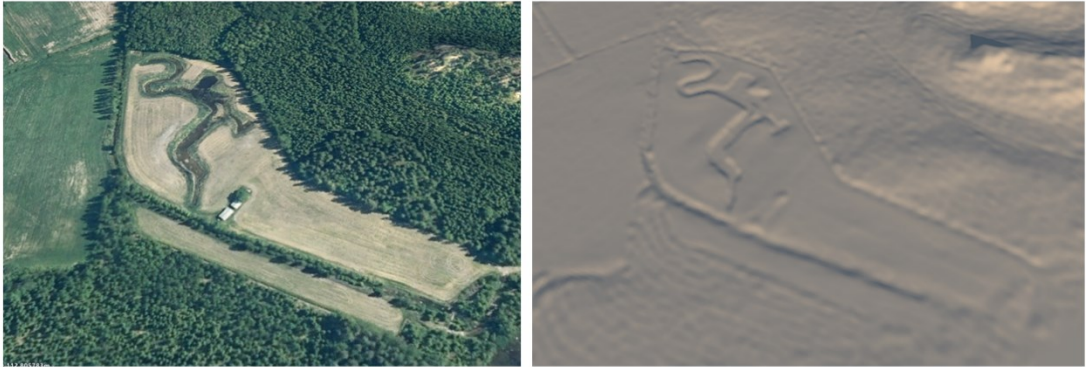
## Kohta 21

Kosteikko korkeusmallissa.

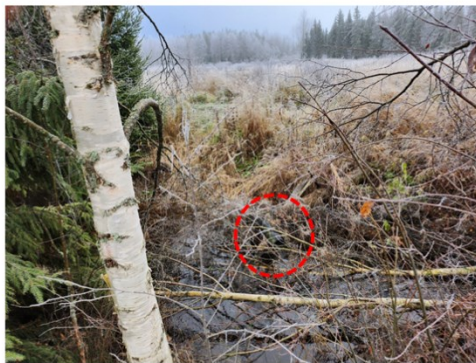
Putki kosteikkoon, kuvaushetkellä veden pinnan yläpuolella.

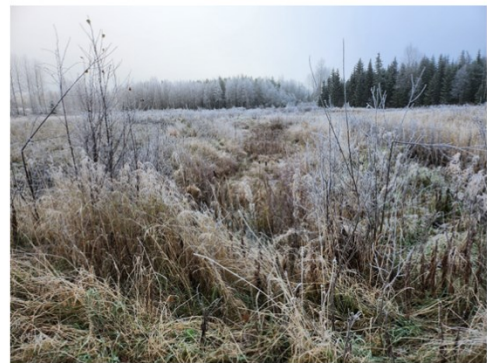
Kosteikkoa.

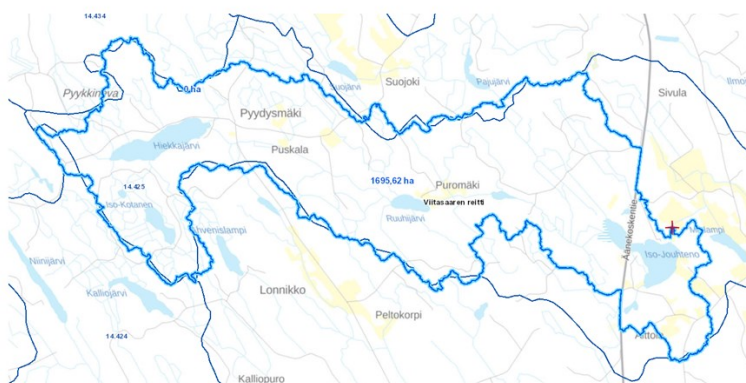
## Kohta 21

Laajennettu kosteikko.

- Kosteikon kohdalla valuma-alueen koko on noin 1700 hehtaaria.
- Kosteikon (sininen) pinta-alaksi, jos laajennettaisiin, saataisiin noin 1,7 hehtaari eli vajaa 0,1 % valuma-alueesta.

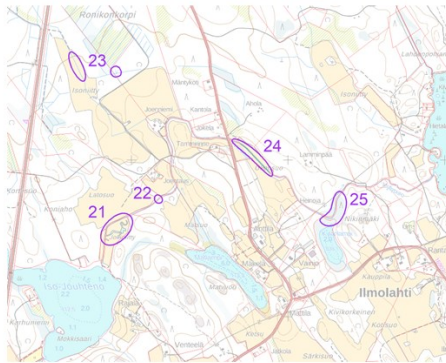
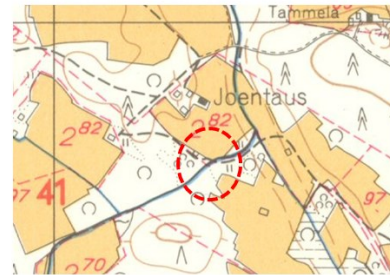
## Kohta 22

Kartta vuodelta 1966.

- Heinojan yli on ennen mennyt ajoura, kohdan vieressä on nyt polkusilta.
- Kohdasta on kaivettu maata ja "maljamainen" muoto mahdollistaa virtauksen pidättämisen/hidastamisen esim. pohjapatasarjalla, jossa ko. kohta toimisi ensimmäisenä suurimman kuorman pidättävänä patokohtana.
- Tilat: 931-404-2-82 ja 931-404-2-234.

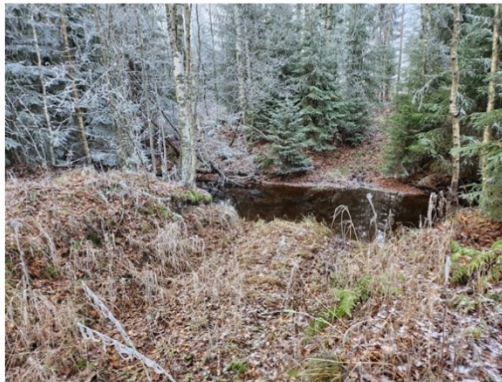
Vanhan ajouran kohta.

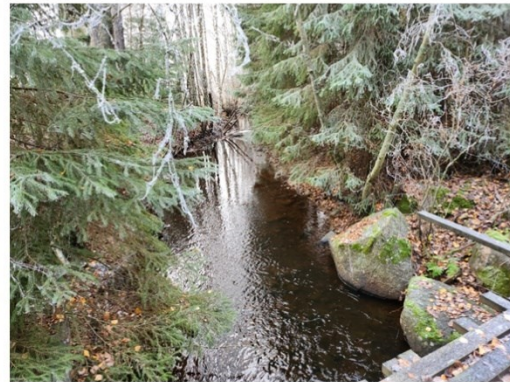
Näkymä vieressä olevalta polkusillalta.

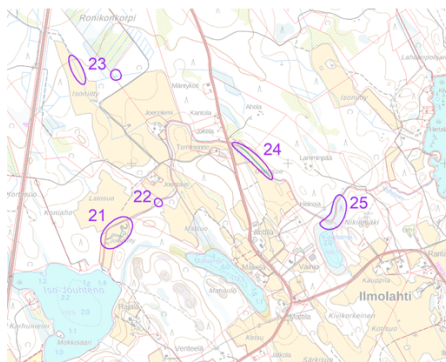
## Kohta 23

- Kohdassa 23 on yksi olemassa olevan kosteikko (oikean puoleinen ympyrä), peltoalueelle on rakentumassa uusi kosteikko.
- Tilat: 931-404-2-201 ja 931-404-2-190, 931-404-16-2.

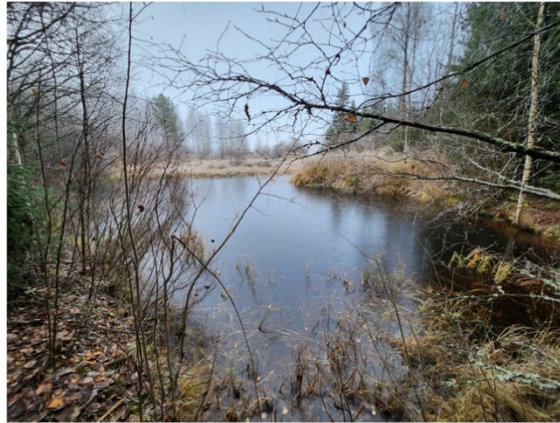
## Kohta 23

Olemassa oleva kosteikko.

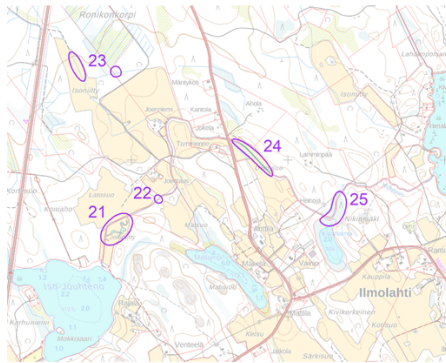
## Kohta 24

- Heinoja virtaa Ilmolahdentien ali ja siitä Ukonsuon tasaisen peltoalueen läpi.
- Ehdotuksena pellon läpi virtaavalle osalle kaksitasouoma, joko yksi- tai kaksipuoleinen, sitomaan kiintoainesta. Virtauksen hidastaminen tien alituksen jälkeen ennen kaksitasouomaa esim. pohjapatosarjan avulla. Kaksitasouoman kohdalta viljeltävä peltoalue supistuu.
- Pituutta kaksitasouomalle saataisiin noin 270 m.
- Tilat: 931-404-2-201 ja 931-404-29-3.

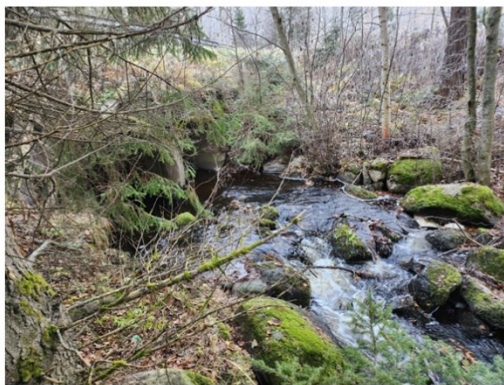
Tien alitus.

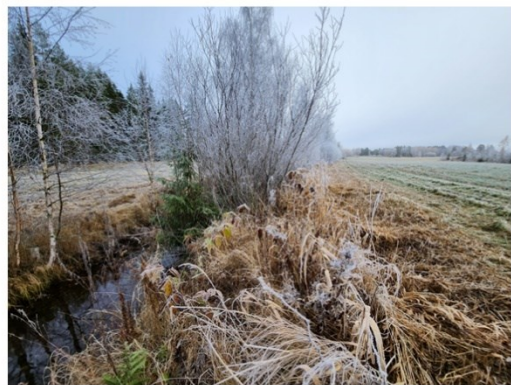
Ukonsuon peltoaukeaa.

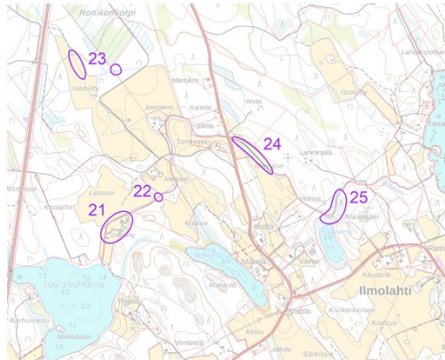
## Kohta 25

- Myllypuro on ennen virrannut Kylänlammen kautta, oikaisu on kaivettu 1970-luvulla.
- Ehdotuksena osittainen ennallistaminen muodostamalla kosteikko suodattamaan kiintoainesta ja hidastamaan virtausta.
- Korkeuseroa nykyisen puron ja vanhan lammenpohjan välillä ei juurikaan ole, lähinnä puro on kaivanut uomaansa vuosien saatossa.
- Lammen vanha pohja on hieskoivikkoa, ei metsätaloudellista merkitystä.
- Tilat: 931-404-1-111 ja 931-404-2-192.

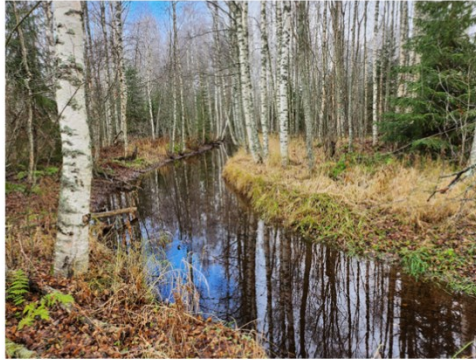
Nykyinen leveä uoma.

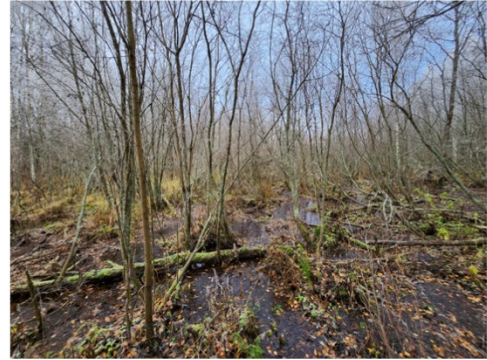
Entistä Kylänlampea.

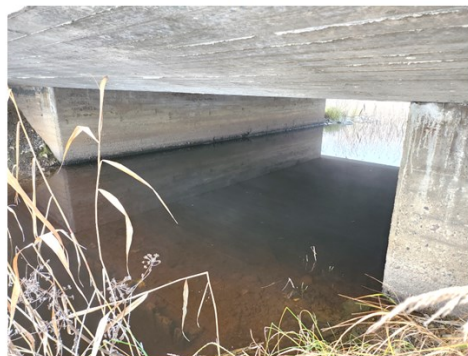
- Kaikki kaivetut ojat ovat pääsääntöisesti kaivettu nyt suoraan kiinni pääuomaan → jatkossa suositus kaivukatosta, loppumatka pintavaluntana kiintoaineskuormituksen vähentämiseksi.
- Reitin Ilmolampi – Hiekkajärvi varrella on puron uomassa usein paikoin puuta nurin → puuston poistaminen.
- Nelostien ali menevän sillan kohdalla veden syvyys hyvin matala; ~saappaanvarsi. Kuvaushetki lokakuun loppupuoli.
