JUHLATILAN KUNTOARIVO JA PÄÄPIIRUSTUKSIEN LAADINTA

TEKIJÄ: Matias Huusko

Koulutusala Tekniikan ja liikenteen ala	
Tutkinto-ohjelma Rakennusmestarin tutkinto-ohjelma	
Työn tekijä(t) Matias Huusko	
Työn nimi Juhlatilan kuntoarvio ja pääpiirustuksien laadinta	
Päiväys 19.10.2023	Sivumäärä/Liitteet 20+31+5
Toimeksiantaja/Yhteistyökumppani(t) Juhlasoppi	
<p>Tiivistelmä</p> <p>Opinnäytetyön kohteena oli 1970-luvulla valmistunut navettarakennus, jonka omistajat ovat itse muuttaneet juhlatilaksi 2013–2017 ilman virallisia suunnitelmia. Tavoitteenani oli selvittää rakennuksen, rakennusosien ja tekniikan tämänhetkistä kuntoa ja korjaustarpeita kuntoarvion avulla, sekä laatia omistajille pääpiirustukset.</p> <p>Kuntoarvion tarkastuskierros tehtiin kuntoarviosuunnitelman mukaisesti. Suunnitelman laadinnassa otettiin mallia Tapio Kemoffin kirjoittamasta Asuinrakennuksen kuntotarkastusoppaasta. Kuntoarvion lähtötiedot saatiin haastattelemalla omistajia. Tarkoituksena oli tehdä jokaisesta kuntoarvion sisältämästä osa-alueesta tarvittavat korjausehdotukset ja arvioida näiden kiireellisyyttä kuntoluokituksen avulla. Kiinteistötarkastuksen pohjalta analysoitiin tulokset ja laadittiin kuntoarviorap

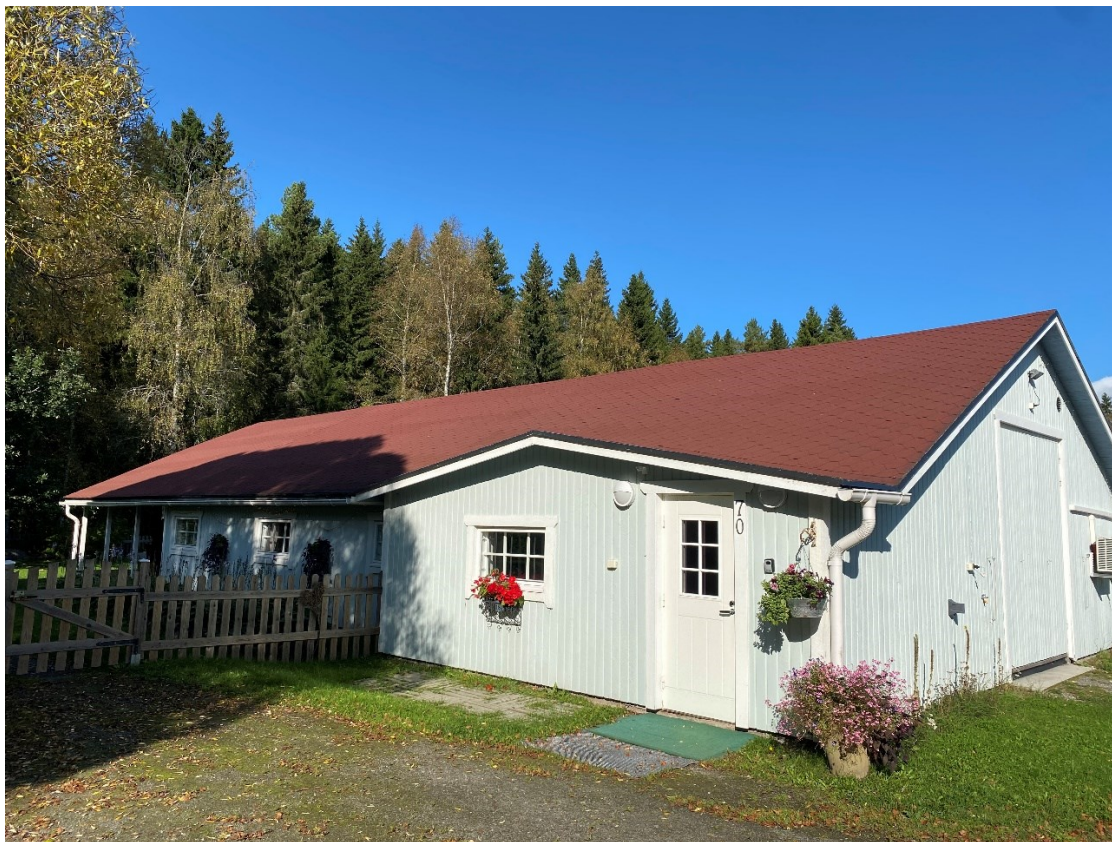
KUVA 2. Rakennuksen yleiskuva (Huusko 2023)

peruskunnostettu puhdistamalla ja maalaamalla. Kaikki ovet ovat uusittuja. Ovien hankinnassa on huomioitu palomääräykset ja riittävä leveys hätäpoistumiselle. Puuverhoiltu julkisivu on huoltomaalattu ja joitakin lautoja vaihdettu. Kuvassa 2 on esitetty rakennuksen nykykunto. (Kuva 2.)
