## Tyypitalon käyttötarkoituksen muutos

1950-luvun tyypitalo

Opinnäytetyö

Syksy 2023

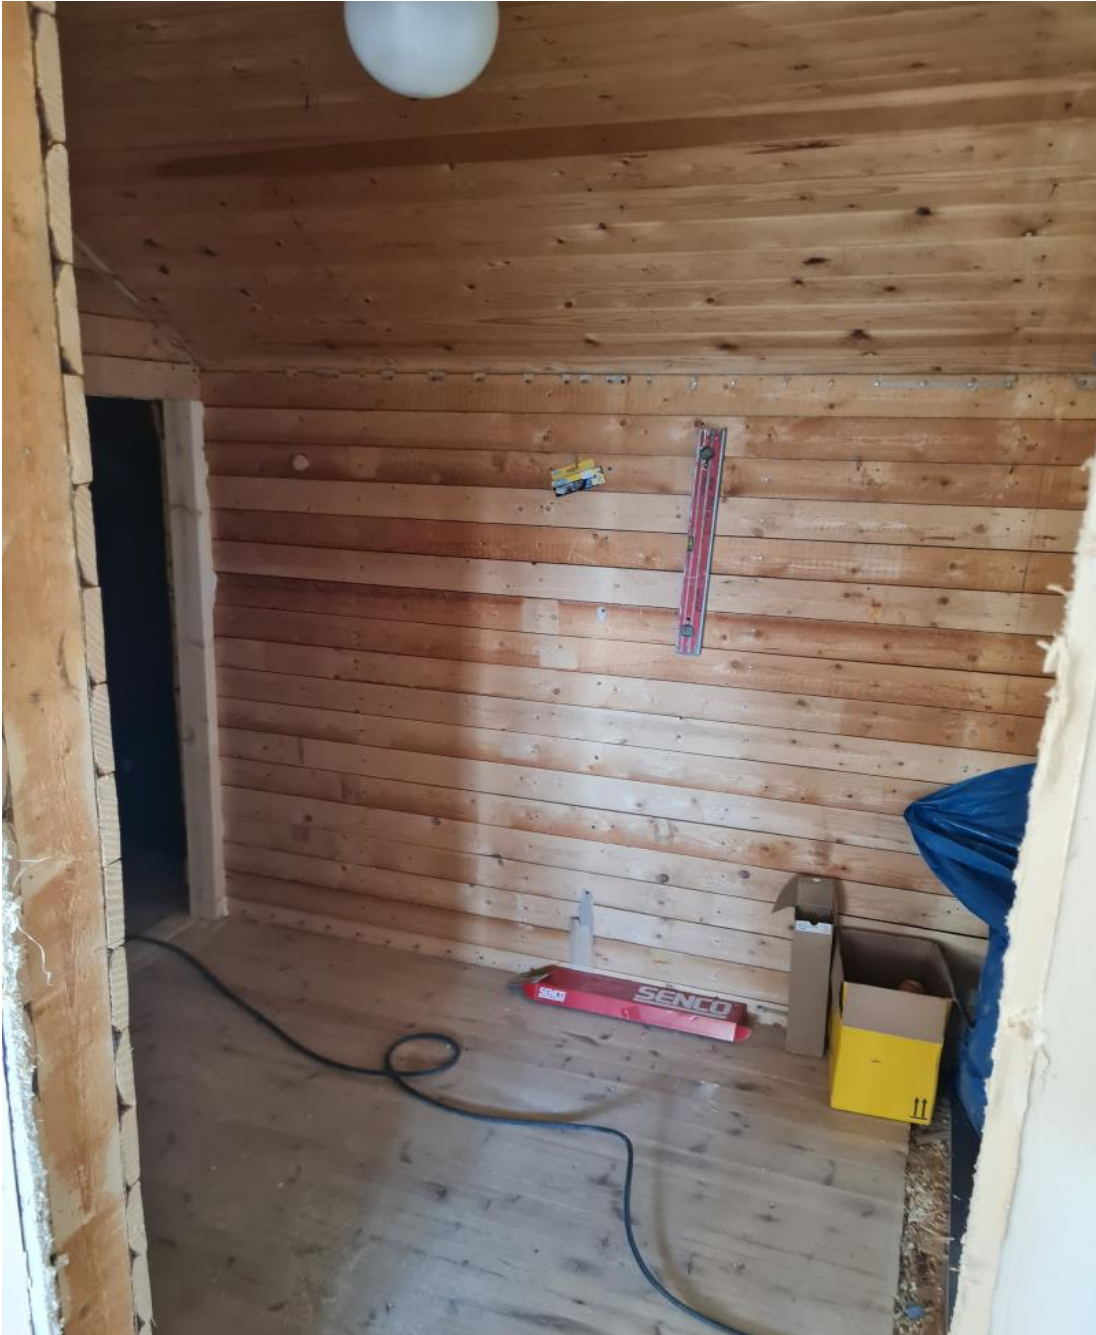
Kuva 5. Kohteen yläkerran rakennekerroksia (sisäinen tietolähde, 17.4.2023).

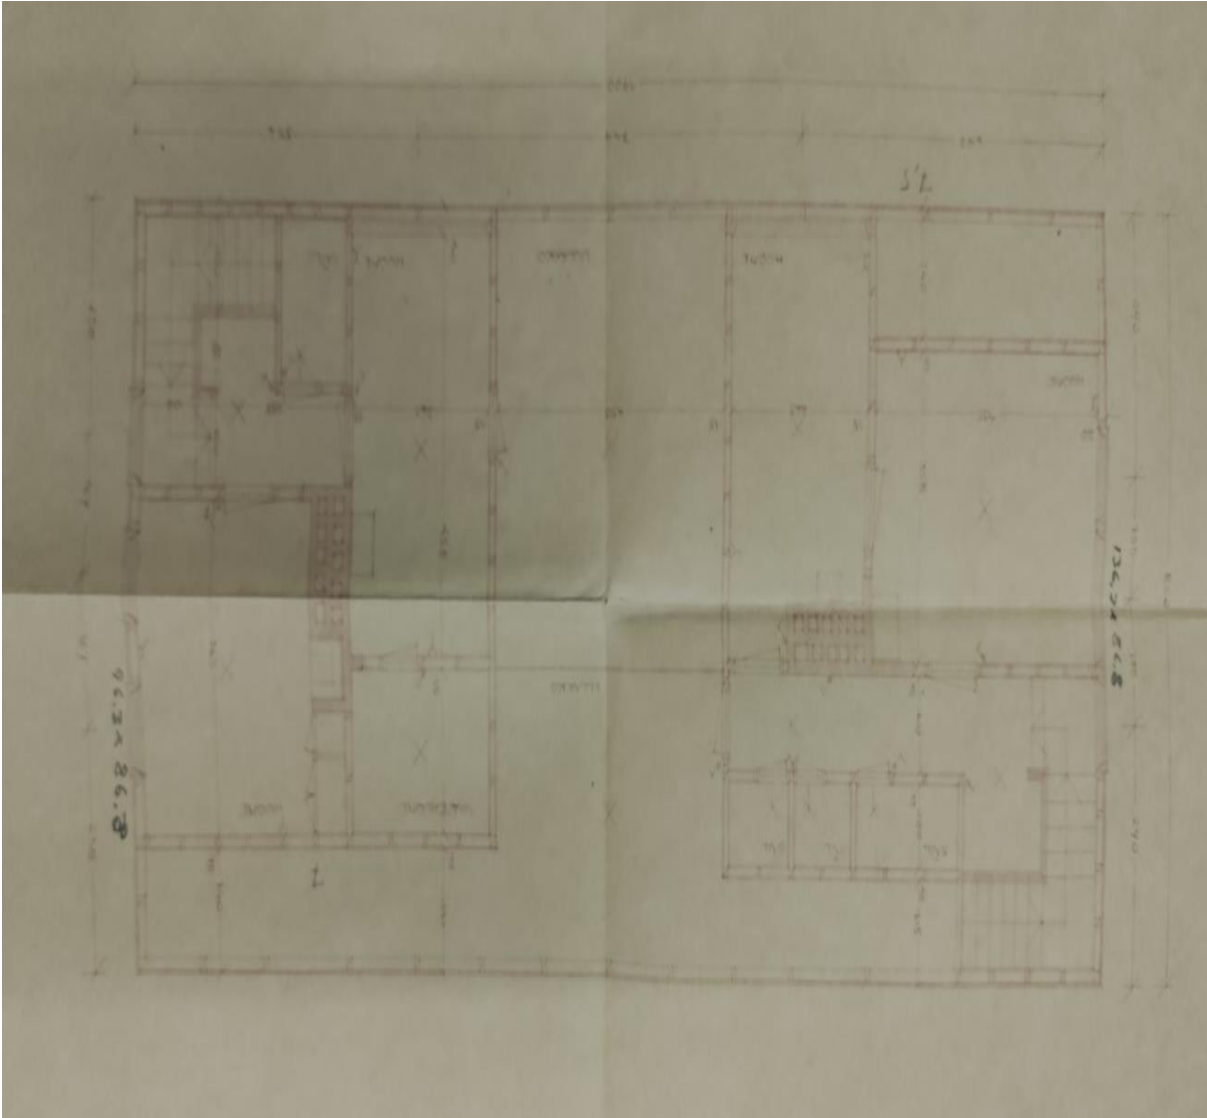
Kuva 11. Toisen kerroksen pohjakuva vuodelta 1950 (sisäinen tietolähde, 17.3.2023).

täysin uudestaan ja eristettiin. Yläkerran molempien kosteiden tilojen lappeenpuoleisia "kissanvinttejä" hyödynnettiin varastotilaksi kummankin päädyn käyttöön. Paloseinässä on molemmin puolin lukittavat palo-ovet, jotka saa hätätilanteessa auki. Toisessa kerroksessa myös sijaitsee viranomaisen ohjeistuksen mukaan asennetut verkkovirta palovaroittimet. Toisen kerroksen pohjakuva (kuva 11).
