EPS-ohuteristerappausjärjestelmän kuntotutkimus

LAB-ammattikorkeakoulu

Kuntoarvio- ja kuntotutkimusraportti

Koulukatu 18, 53100 Lappeenranta

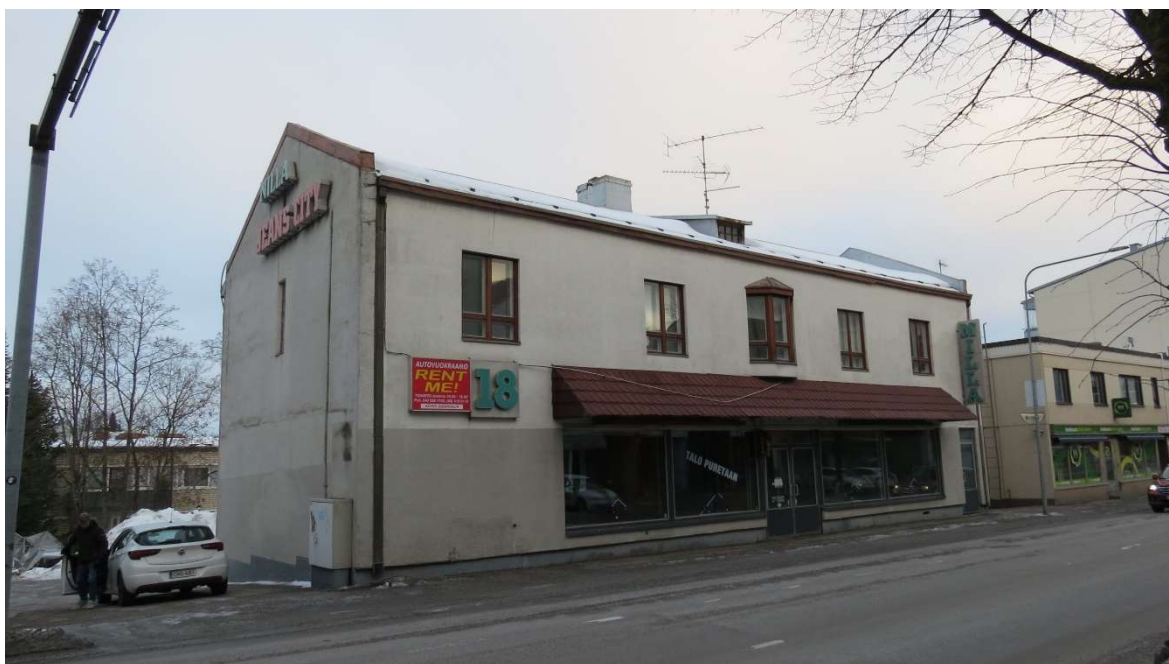
Nykyään Koulukatu 18 toimii liikehuoneistona. Ulkoa päin katsottuna, rakennus näyttää olevan kohtalaisen hyvässä kunnossa. Toisaalta paikoittain julkisivurappauksessa on havaittavissa kulumia, sekä halkeiluja. Rakennus on ollut kylmänä joulukuun lopusta 2022 alkaen, sillä se tullaan purkamaan kesällä 2023.

Kuva 2. Referenssikohde kuvattuna tammikuussa 2023

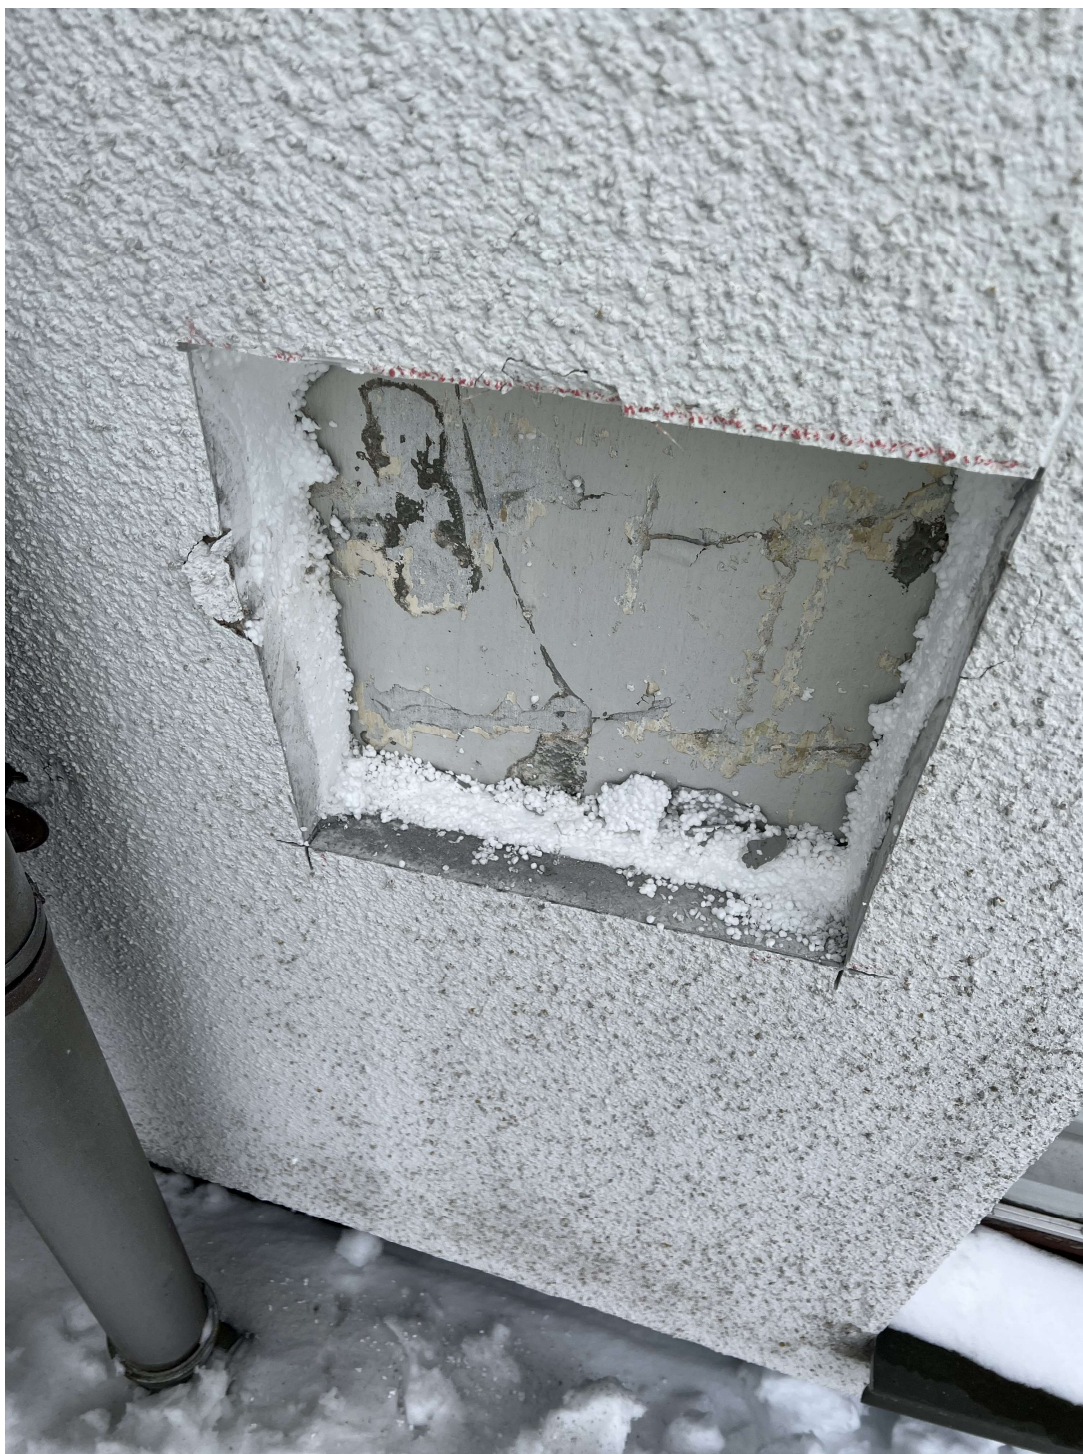
Kuva 5. Referenssikohteen avattu julkisivu

Kuvassa 5 on valokuva referenssikohteen avatusta julkisivusta. Kuvasta näkee miltä mekaaniset kiinnikkeet näyttävät. Mekaaniset kiinnikkeet ovat polypropeenimuovista valmistettuja kiinnitystulppia eristelevyjen kiinnittämiseen. Kiinnikkeet tulee järjestelmän ohjeiden mukaan ankkuroida vähintään 30 mm syvyyteen.

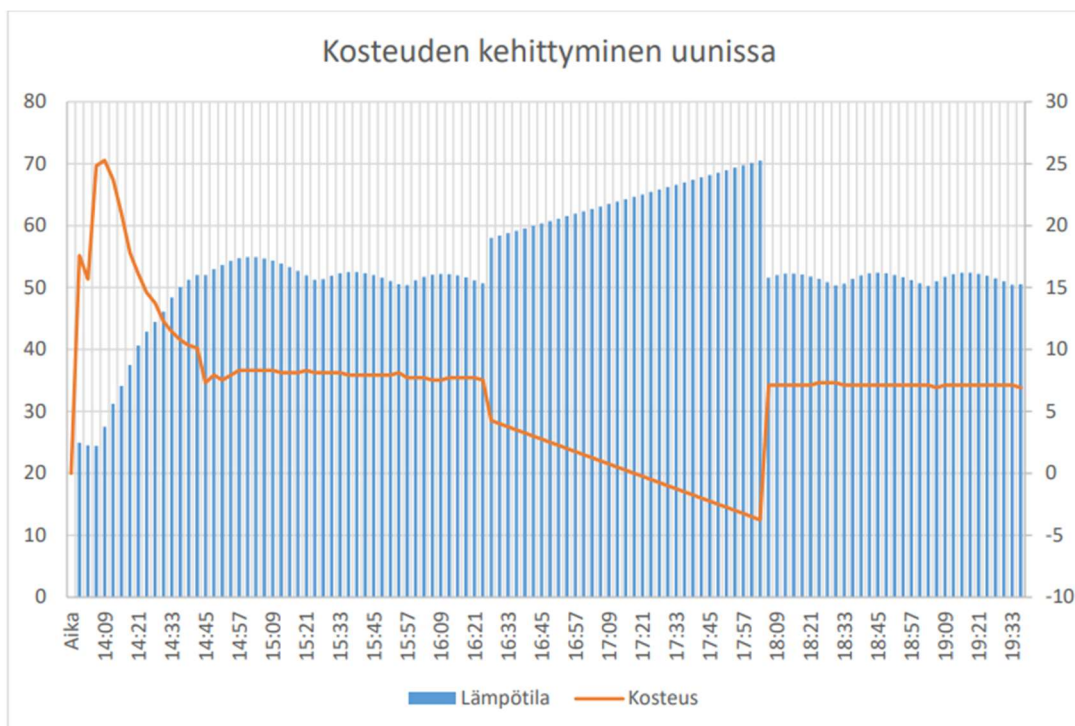
Kuva 10. Kosteuden kehittyminen uunissa

Uniin asetettiin lämpötilaksi 50 C ja suhteellisen kosteuden arvo RH 0 %. Kuvasta 10 näkee lämpötilan, sekä kosteuden kehityksen. Uunin suhteellisen kosteuden arvot nousivat Noin kello 16.25–18.00 havaitaan uunin lämpötilan nousu, mikä johti kosteuden laskuun. Tämä johtuu todennäköisesti Dataloggerin mittausvirheestä tai uunissa on tapahtunut jostain syystä hetkellinen lämpötilan nousu.

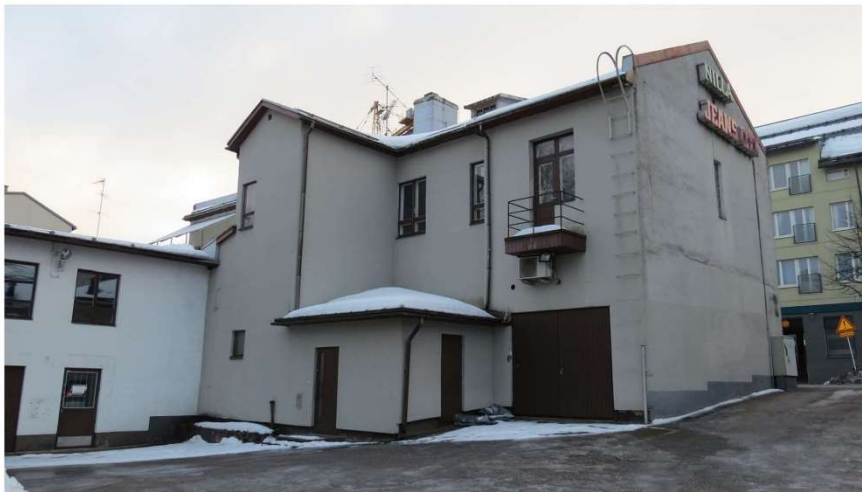
Kuva 1. Yleiskuva kohteesta sisäpihan puolelta

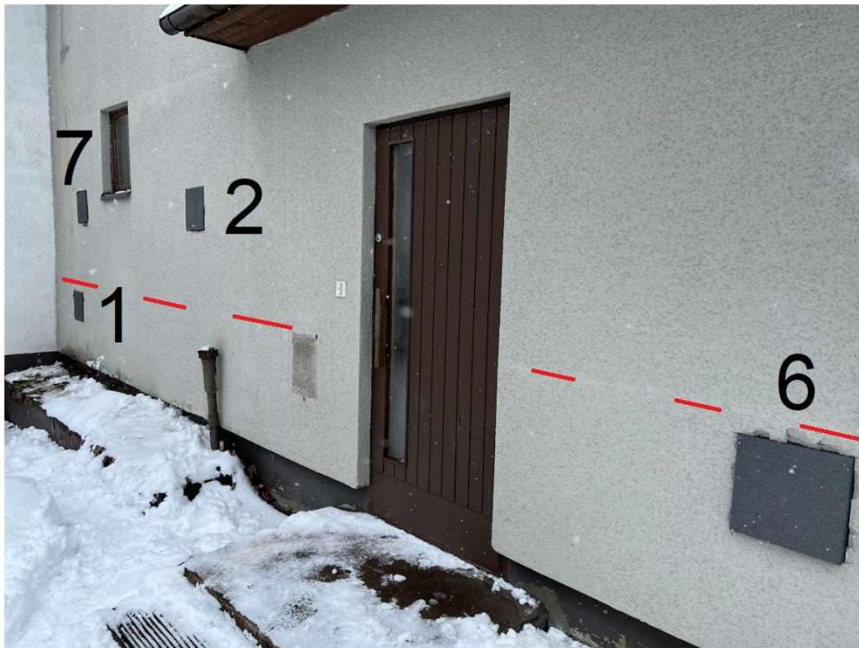
Kuva 8. Koepalojen 1, 2, 6 ja 7 sijainnit rakennuksen sisäpihalta. Sokkelin raja merkitty punaisella katkoviivalla.

Koepalojen 1 ja 7 seitsemän kohdalla havaittiin selviä vesivahinkoja. Koepala 1 takana oleva betoniseinä oli märkä. Koepalan 7 takaa kosteusmittauksia ei tehty, sillä sen takana oleva puupaneeliverhous pystyttiin silmämääräisesti toteamaan kastuneeksi ja lahonneeksi.

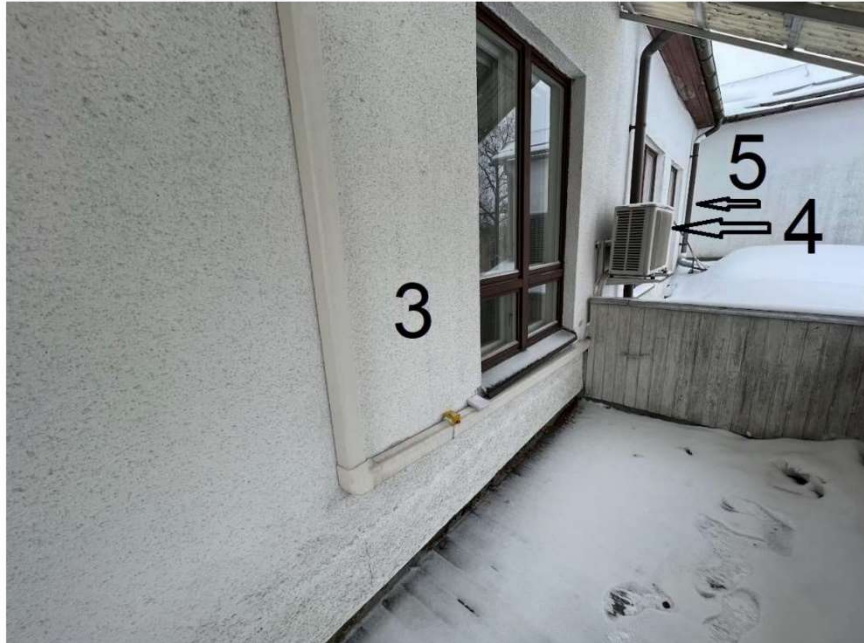
Kuva 9. Koepalojen 3, 4 (Ilmalämpöpumpun oikealta puolelta) ja 5 (Seinän nurkalta) sijainnit rakennuksen toisesta kerroksesta itäiseltä parvekkeelta.
