Maanalaisen jalankulkutunnelin rakenteiden tarkastelu ja korjaussuunnitelma

Opinnäytetyö

Kevät 2024

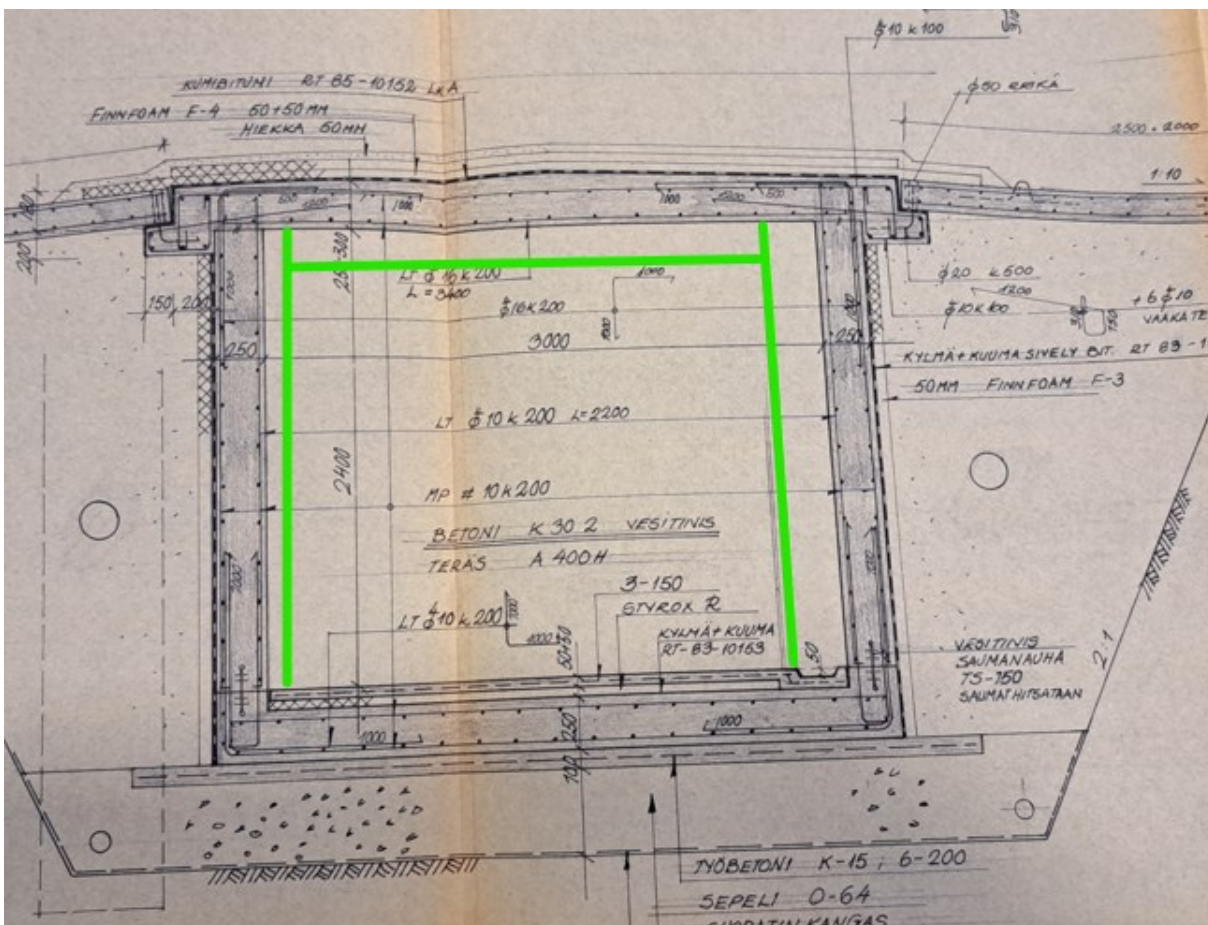
Kuvio 11. Uudet sisäseinä rungot rakennetaan peltirangasta tunnelin molemmille sivuille

Katto toteutetaan alas laskettuna kipsikattona, johon voidaan upottaa käytävän valaisimet valaistussuunnitelman mukaan (kuvio 11). Kattorakenne toteutetaan seinien tapaan peltirangalla. Katon rangat kiinnitetään seinärunkoihin, sekä sille otetaan tartuntoja yläpuolelta betonirakenteesta. Kattorankojen jako tulee olla k400 ja sen korkeus lattiasta tulee varmistaa ennen työn aloitusta. Katon kipsipinta voidaan pinnoittaa sisustussuunnitelmien mukaan.
