KUOPION HELLUNTAISEURAKUNNAN KIINTEISTÖN SÄHKÖJÄRJESTELMIEN KUNTOTUTKIMUS

TEKIJÄ: Ville Roininen

Sähkökuntotutkimus

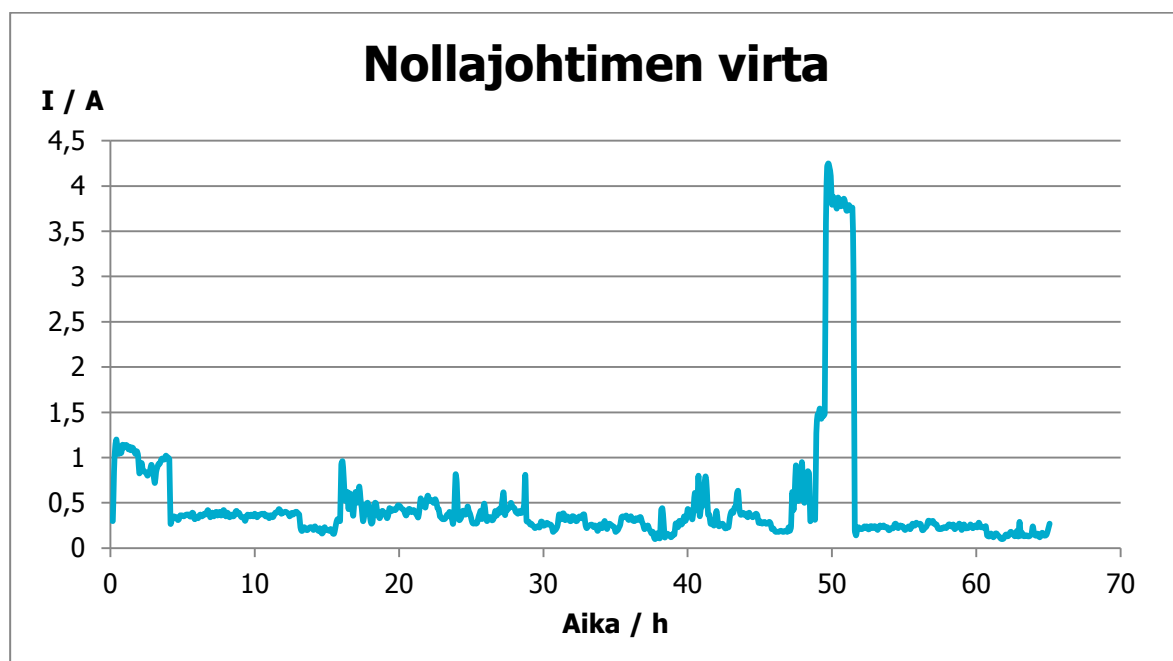
KAAVIO 3. Seurantamittaus, nollajohtimen virta

Nollajohtimen virta on pääasiassa hyvin pieni. Valaistuksen epäsymmetria aiheuttaa ainoan piikin.

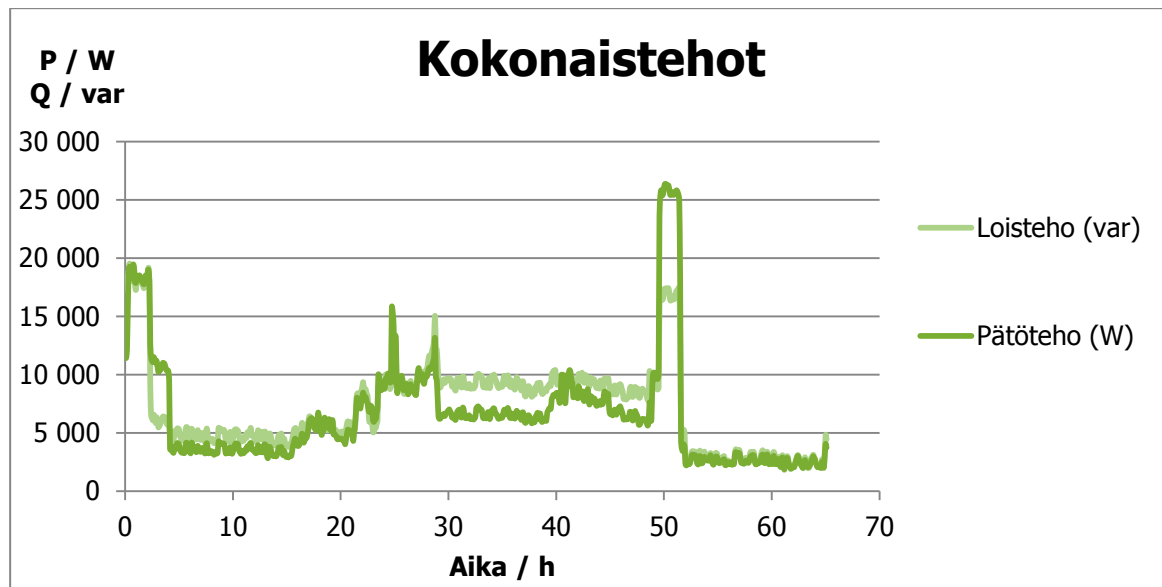
KAAVIO 4. Seurantamittaus, kokonaistehot

Loistehon määrä kiinteistössä on melko suuri (huipputeho noin 17 kvar). Loistehoa kuluttavat esimerkiksi elektroniikka, moottorit, loistevalaisimet ja valonsäätimet. Sitä olisi mahdollista pienentää

Kompensointilaitteistoa ei tällä hetkellä ole. Kompensointilaitteiston hankkiminen pienentäisi sähkönsiirron loistehomaksua vuositasolla noin 300-500 €. Kompensoinnin tarve korostuu entisestään siirryttäessä hehkulamputa energiansäästö- tai LED-valaistukseen, koska tällöin loistehon osuus kuormituksesta kasvaa.

ainakin keskitetyllä automaattisella kompensointilaitteistolla ja hankkimalla kompensoituja valaisimia. Lisäksi ilmanvaihtokoneiden muuttaminen taajuusmuuttajaohjatuiksi poistaisi moottorien tarvitseman loistehon.

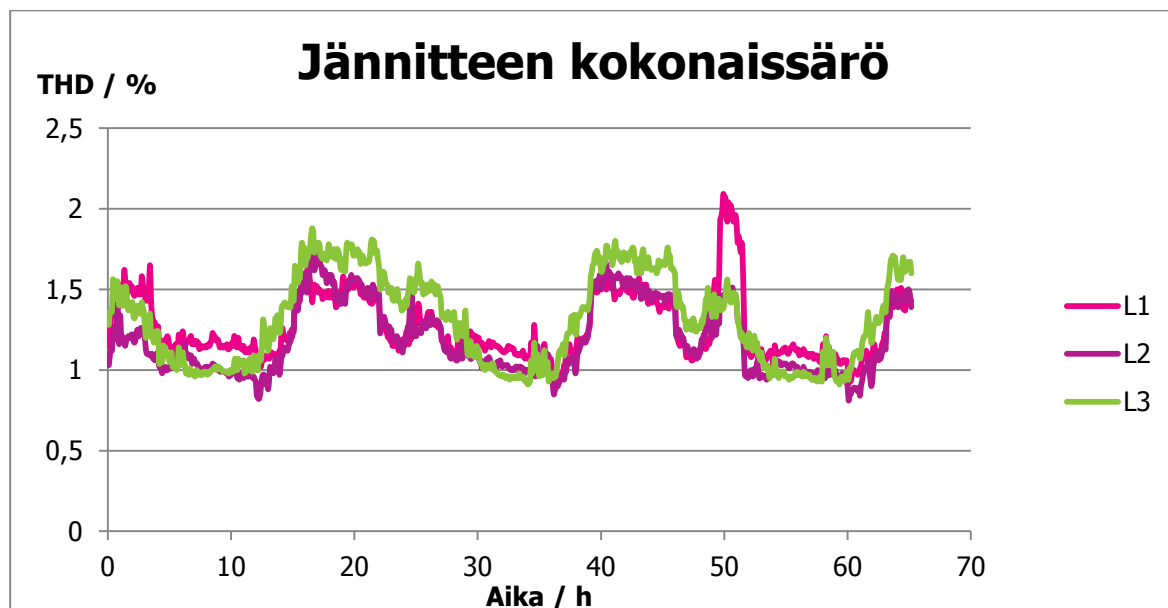
KAAVIO 5. Jännitteen kokonaissärö

Standardin 50610 mukaan jännitteen kokonaissärön mittaus on tehtävä 10 minuutin keskiarvoilla. Kokonaissärö saa tällöin olla enintään 8 %. Tämä mittaus on tehty 5 minuutin keskiarvoilla, joten sitä voidaan pitää vertailukelpoisena standardin määritelmän kanssa. Jännitteen kokonaissärö mittauksen aikana oli enintään 2,2 %, joten se täyttää standardin vaatimuksen.
