# OHUTRAPPAAUS-ERISTEJÄRJESTELMÄN KORJAUSMENETELMÄT

Ammattikorkeakoulun opinnäytetyö  
Rakennus- ja yhdyskuntatekniikka, insinööri (AMK)  
kevät 2024  
Mikhail Tsvetkov

Työn nimi Ohutrappaus-eristejärjestelmän korjausmenetelmät

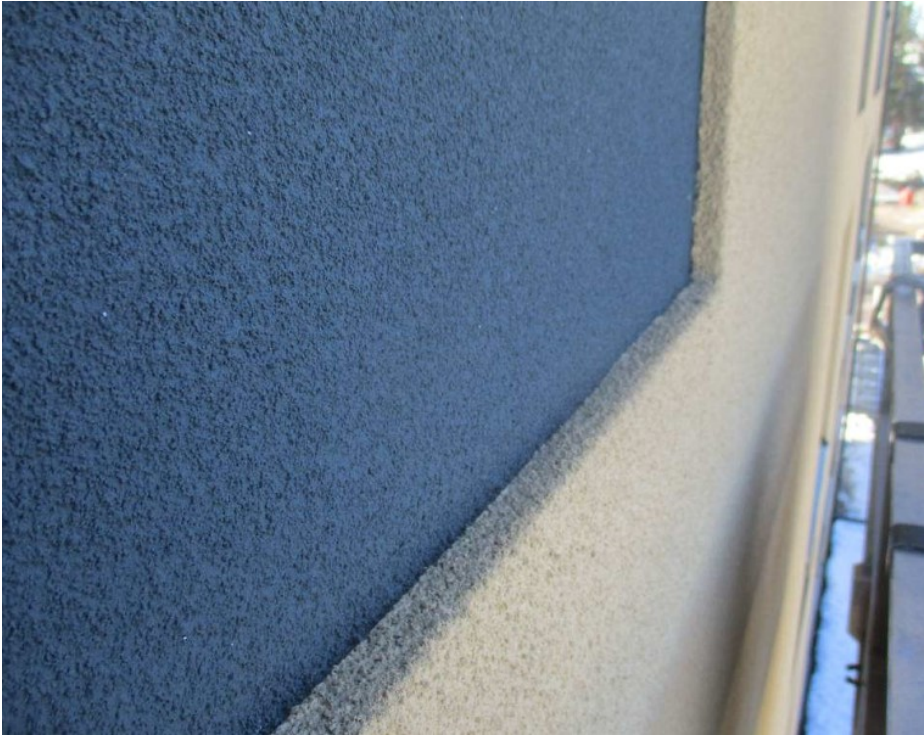
Kuva 9. Kohde 3. (YIT Suomi Oy, henkilökohtainen tiedonanto, 2023)

Tuotannollisilla rappausmenetelmillä tuskin saisi varmistettua tällaisia suunnitteluratkaisuja. Asia koskee eniten arkkitehtuuri ratkaisujen soveltuvuutta ohutrappaus menetelmään. tai päinvastoin. Meidän tutkittavissa kohteissa on olemassa pari esimerkki turhasta ratkaisusta, jotka suoranaisesti johtivat halkeiluun.

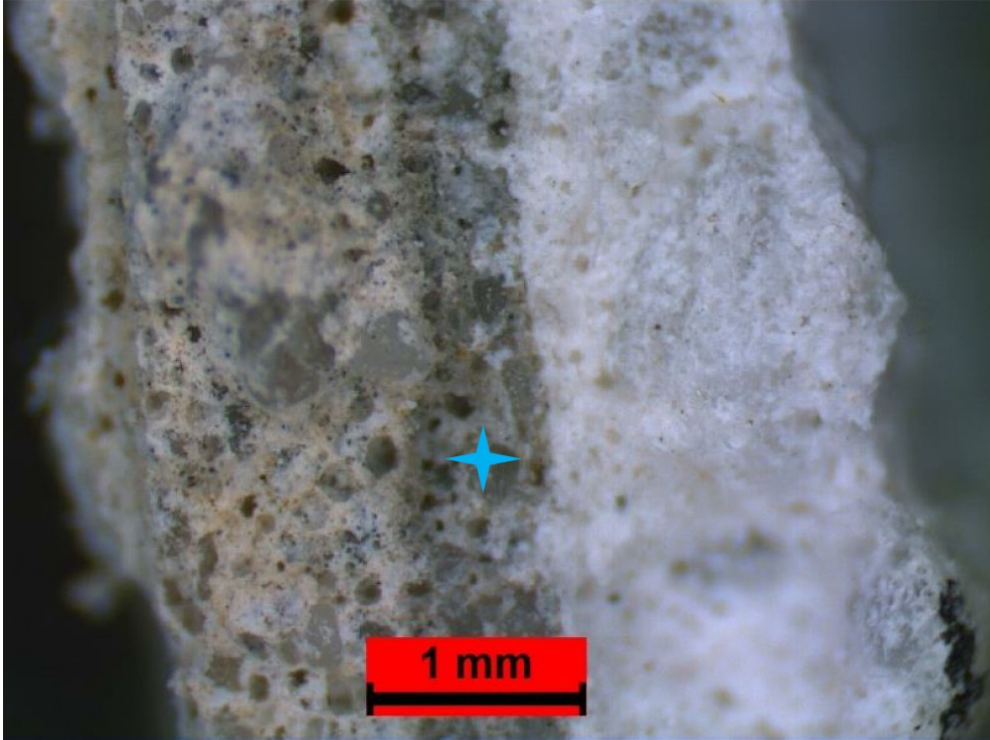
Kuva 23. Kohde 1 (Narmapinnoitus Oy, henkilökohtainen tiedonanto, 2023)

vähintäänkin kahta erilaista v/s-suhdetta.” (Narmapinnoitus Oy, henkilökohtainen tiedonanto, Kohde 1)

Kuva 3. Yksityiskohtaisempi kuva näytteen 1 poikkeavasta ohuesta, tummasta, laastikerroksesta pinnoitteen alla, merkitty kuvaan sinisellä tähdellä. Pinnoite on kuvassa oikealla.

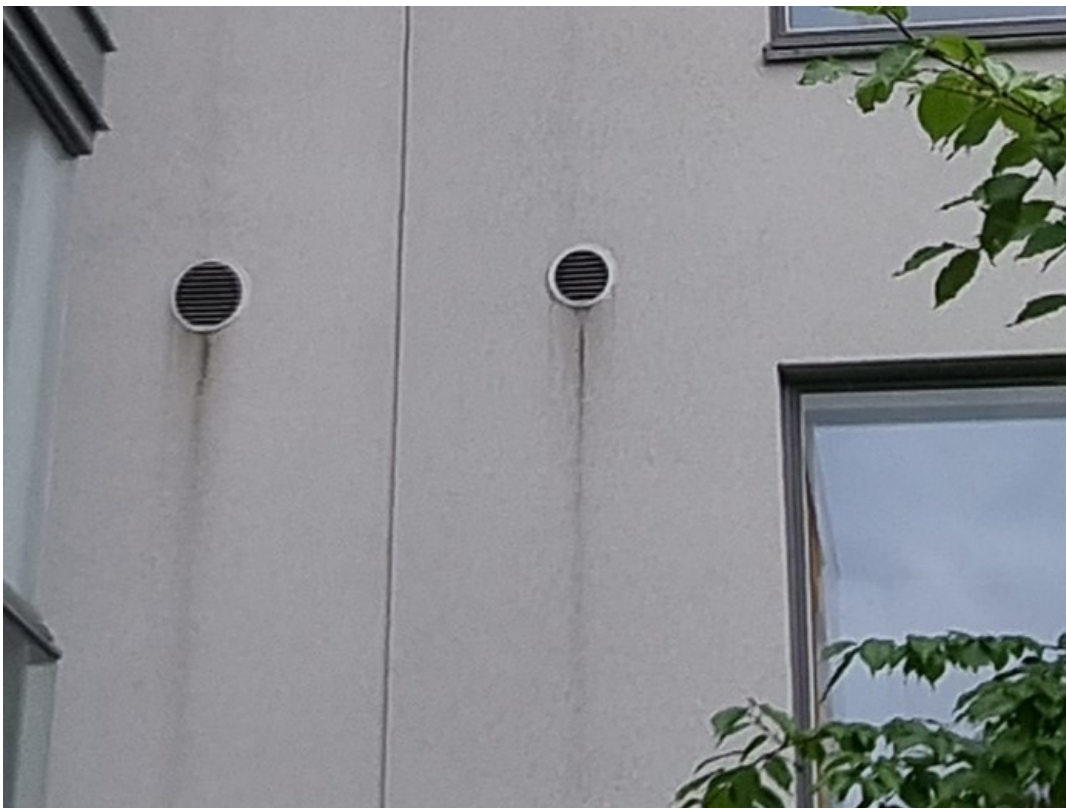
Yleinen ja havaittavissa oleva esimerkki likaantumisesta on IV-poistokanavien ympäristö. Tämä ilmenee taloteknisistä syistä - talon "käytetyt" epäpuhtaat ilmat ohjataan väkisin pois talosta näiden kanavien kautta. Ilmassa on karkeita hiukkasia, esimerkiksi ruoanlaitosta peräisin olevia. Ne kondensoituvat, kun poistuessaan kohtaavat kylmän ulkoilman ja sitten valuvat säleikön kautta pitkin seinä

Kuva 24. sivullinen havainto julkisivun likaantumisesta

On myös hyviä ratkaisuja siinä osuudella: esimerkiksi, työstetty kaulusmuotoja tuuletus kanavoiden päihin. Vastoin perussäleikköjä (kuva 24) ne parempi suojaavat rappausreunat, eli voidaan tuplasti tiivistää. Jos kanavan reunalle jäisi epätiivieyksiä, niin kauluksen laipan saumaus varmistaa puutteet. Samalla ne kaulukset ovat varustettuja tippanokalla, joten epäpuhtaat kondenssivedet valuvat seinää kauemmas.

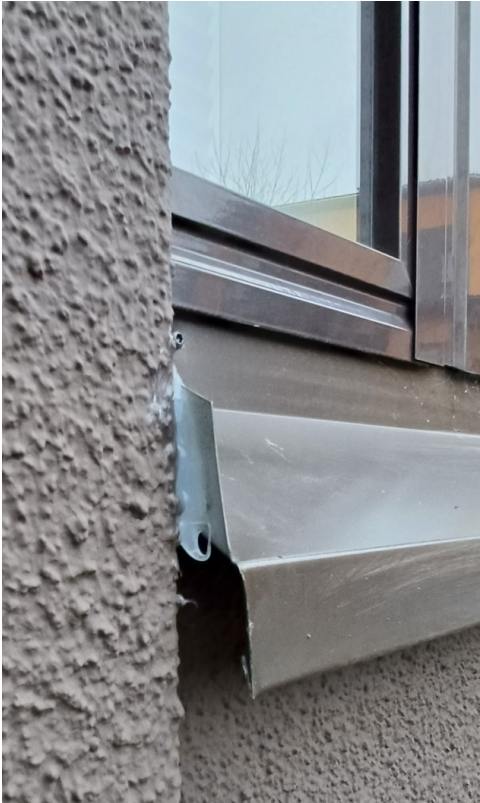
Kuva 30. Kohde 2

Tutkittavissa kohteissamme vesipeltien korjaukset on toteutettu mahdollisimman yksinkertaisesti. Joissakin tapauksissa niitä ei ollut otettu pois, kun taas toisissa ne on poistettu ja korvattu uusilla, mutta täysin samanlaisilla. Korjauksen lopputulos näkyy alla olevissa kuvissa.

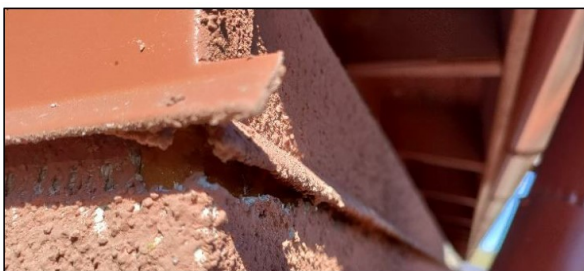
Kuva 33. Kohde 2 (Narmapinnoitus Oy, henkilökotainen tiedonanto, 2023)

Toisessa tapauksessa (kuvat 33, 34) luultavasti alkuperäinen suoritus jäi pahasti puutteelliseksi ja jäi tarkistamatta rakentamisjohdon toimesta, esimerkiksi epämukavan lähelle pääsyn takia. Toisessa tapauksessa (kuva 35) olennainen rakenneosa jäi täysin toteuttamatta. Perusteellisia syitä on vaikea keksiä, ellei pystytään todistamaan, että näin todella tapahtui.

Kohteessa tehtiin havaintoja rakenteita rikkomattomin menetelmin. Räystään ja ohutrappauksen välistä liitospellitystä ei irrotettu. Aistinvaraisesti on havaittavissa, ettei pinnoitetta ole viety pellityksen alle. Pellityksen ja ohutrappauksen välissä on paikoin mineraalivillaeriste näkyvissä. On mahdollista, ettei myöskään verkotuslaastia ole tehty piirustuksen mukaisesti. (kohde2, kuntotutkimusraportti s.13, Narmapinnoitus Oy, henkilökohtainen tiedonanto, v. 2023)
