Opinnäytetyö (AMK)

2014

Reetta Savolainen

KUNINKOJAN VESISTÖN KALATALOUDELLINEN KUNNOSTUSTARVESELVITYS

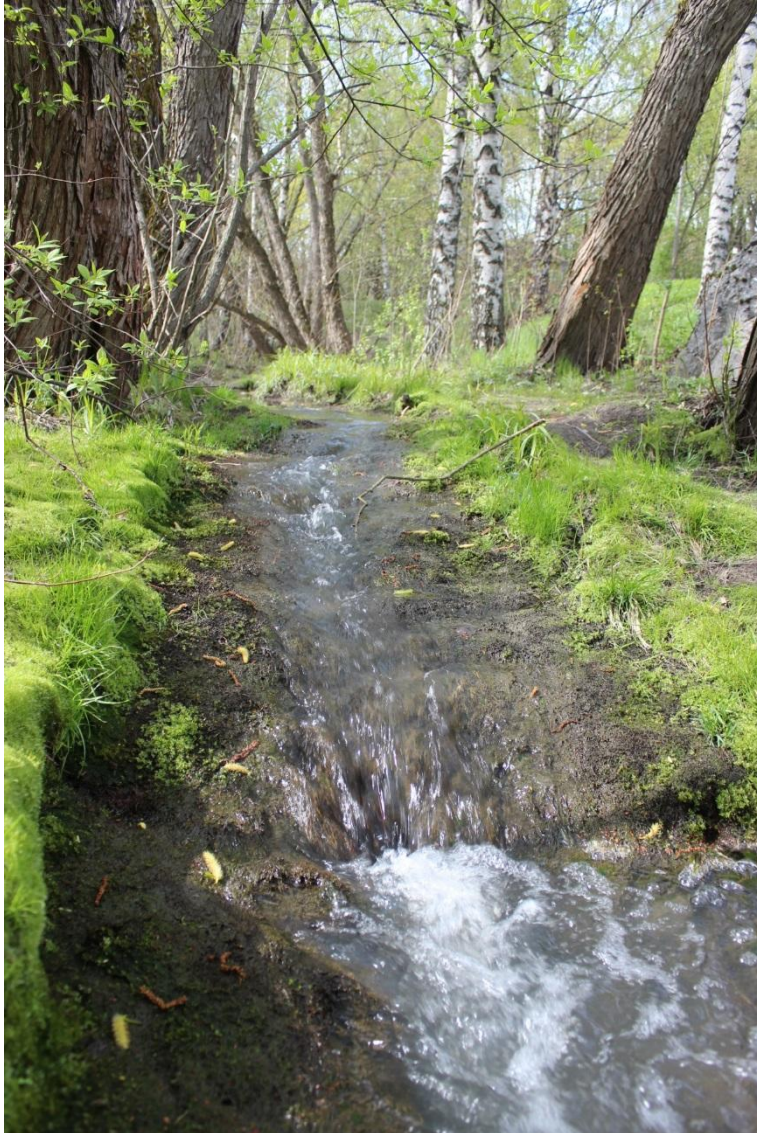
Kuva 12. Puron solina kuuluu viereiselle lenkipolulle hyvin.

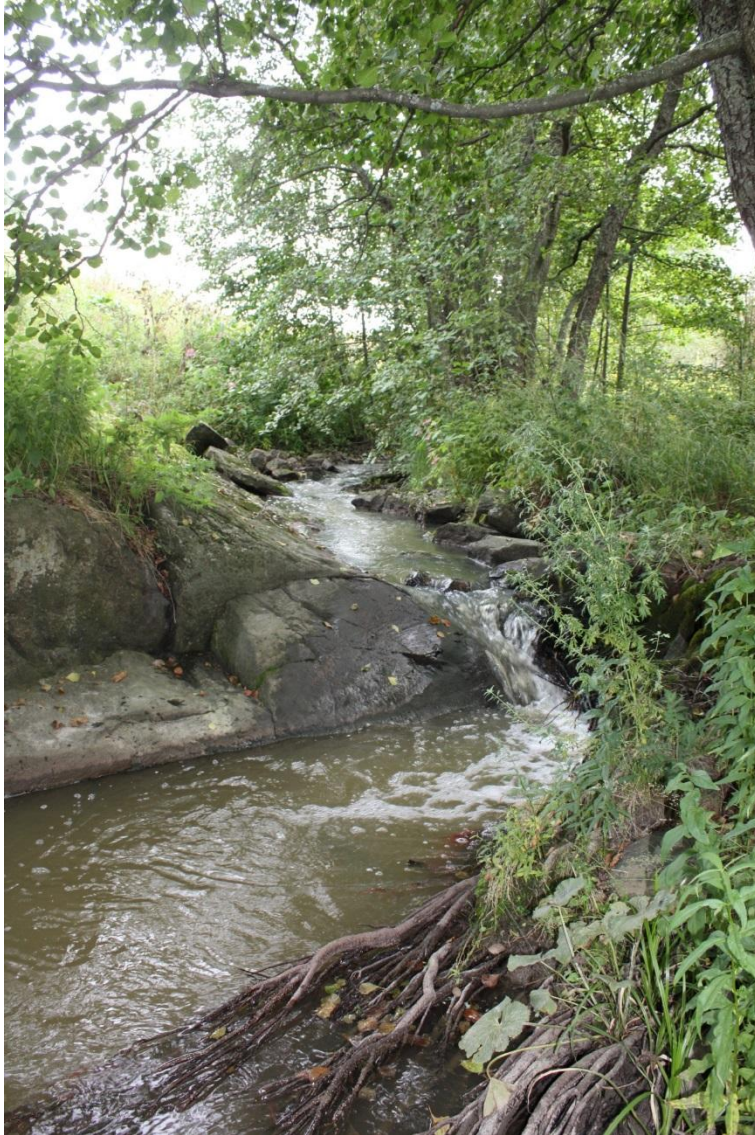
Koskialue sijaitsee Länsikeskuksen eteläpuolella Kustavintien kerrostalojen tuntumassa ja on pituudeltaan noin 200 metriä. Uomaa on suoristettu koskialueen yläpuolella, osuudella pellon ja tien välissä. Vanha uoma näkyy maaston muodoissa. Uoman penkereillä kasvaa paljon pensaita, sekä lehti- ja havupuita. Pohja muodostuu savesta ja kalliokynnyksistä (kuva 19). Lisäksi paikoittain on kiviä, muttei soraa (kuva 20).

Kuva 19. Isoimmat taimenet viihtyvät Suikkilan kallion alapuolisessa syvänteessä.

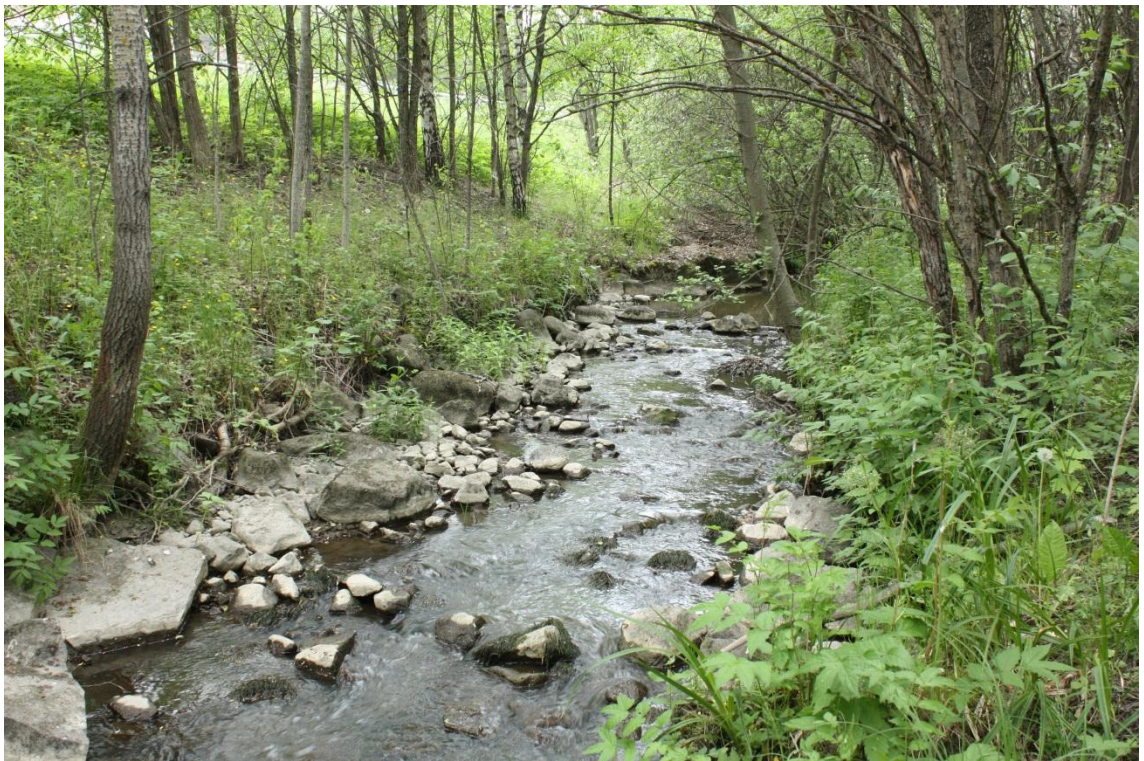
Koskialue alkaa Rauman valtatiestä ja päättyy Naantalintiehen, muodostaen noin 300 metrin koskialueen. Koskialueella on jonkin verran vesikasvillisuutta ja paljon kiviä (kuva 21), muttei soraa. Alue jää Rauman valtatie kahden kaistan väliin ja on vilkkaan liikenteen keskellä. Sijaintinsa takia on tärkeää, että uoman penkereet kestävät kulutusta. Penkereitä ja on vahvistettu rakenteilla, jotka rikkovat puron luonnon mukaista profiilia (kuva 22).

Kuva 21. Mikkolanmäen koskialueet ovat piilossa katseilta.

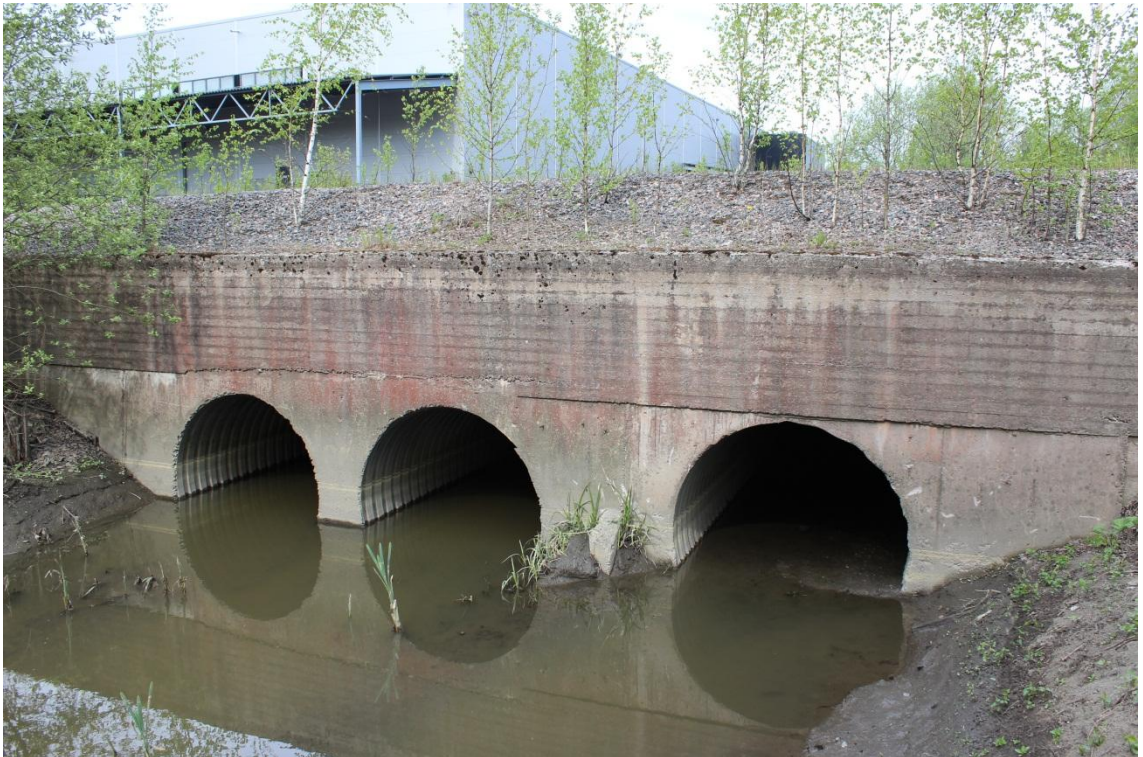
Turun kaupungin lumenkaatopaikalle vievän Vuoksenniskankadun alapuolelle on asennettu isokokoinen tierumpu (kuva 24). Alivirtaaman aikaan tierumpu muodostaa nousuesteen, koska se on asennettu liian korkealle ja sen alapuolella on korkea porras. Satamaradan ali menevät kolme tierumpua saattavat olla alimitoitettuja syys- ja kevättulvien vesimäärään nähden (kuva 25). Kuninkoja laskee Saaristomereen Turun Länsisatamassa (kuva 26).

Kuva 25. Kuninkoja virtaa Satamaradan ali Iso-Heikkilässä

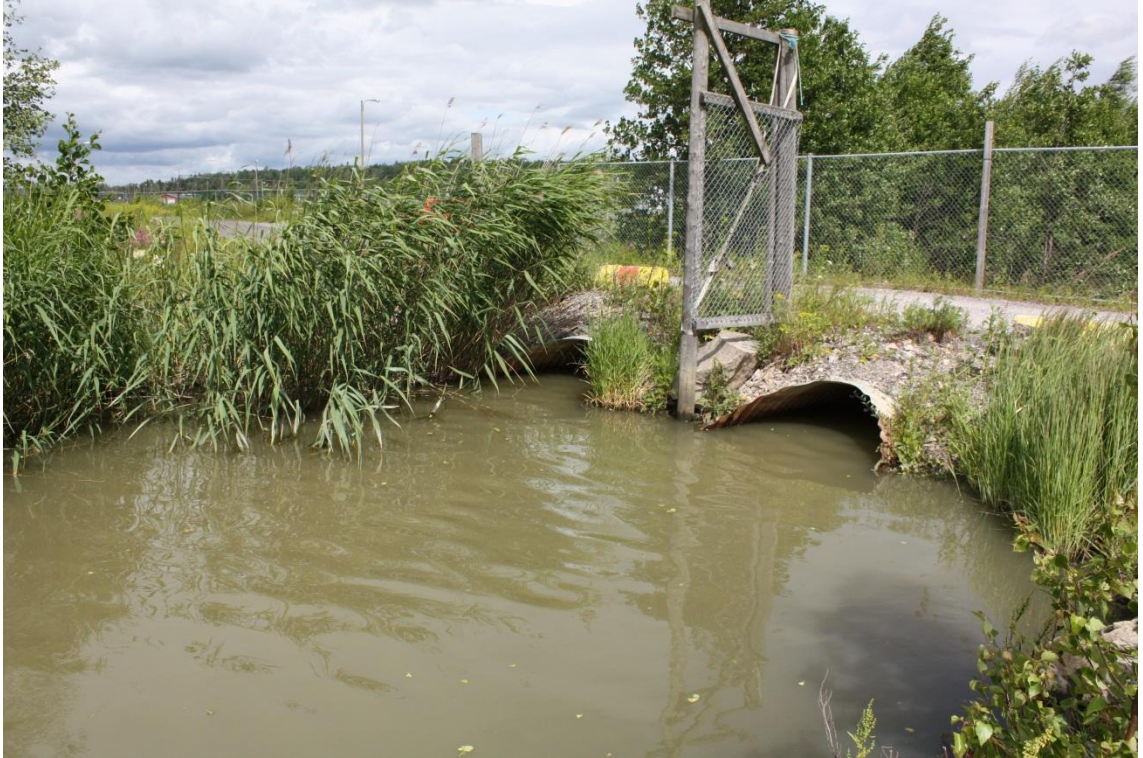
Kuva 26. Kuninkoja laskee Saaristomereen Vapaavarastonkadun alitse.

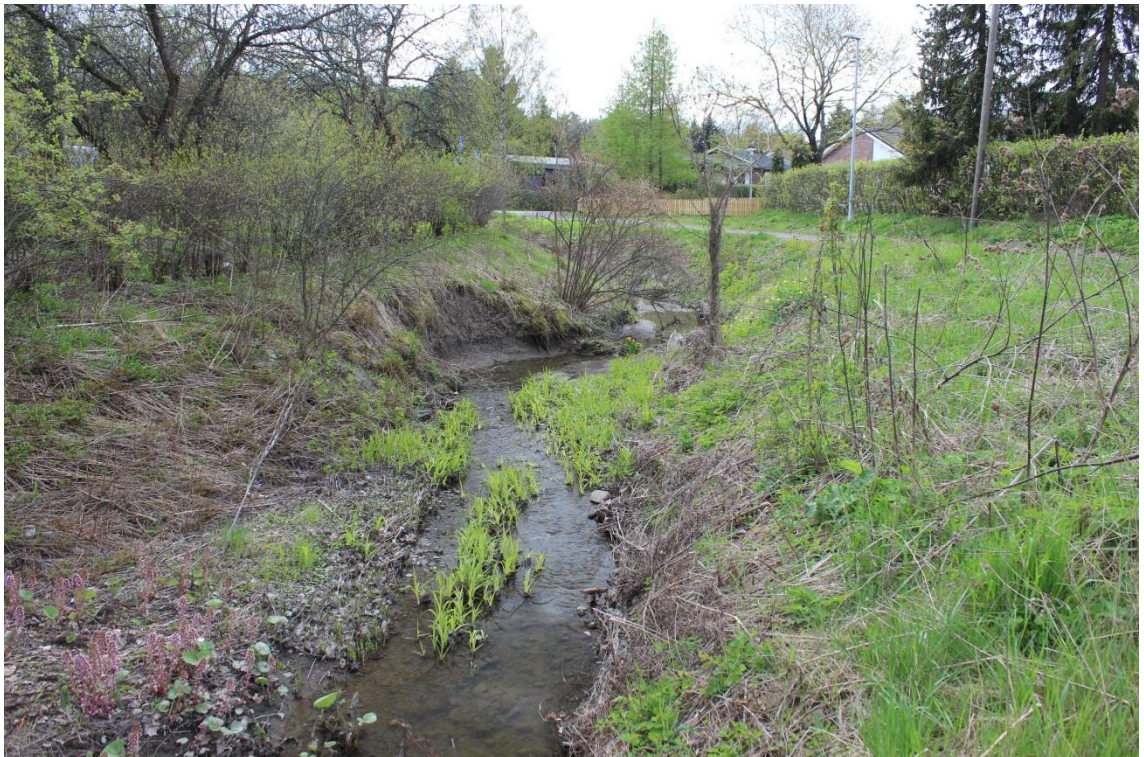
Valonian Purokunnostushankkeessa järjestettiin kunnostustalkoot 26.-27.6.2014 Koukkukankareentien ja Nuppulantien välisellä osuudella Ruohonpään asuinalueella (kuva 27).

Kuva 27. Kovasojan virta-alue ennen kunnostustoimenpiteitä.

Talkootyöllä uoma saatiin kivettyä ja sorastettua noin 100 metriä. Uomaan rakennettiin kutusoraikkoja ja poikaskivikkoja taimenille. Lisäksi veden virtausta monipuolistettiin. Luonnonkiveä ja -sora tilattiin yhteensä noin kolmesta kuutiosta. Käytetyn kivimateriaalin koko oli 16–40mm ja 40–200 mm. Kivi- ja sora saatiin kuorma-autolla lähelle purouoma, josta ne siirrettiin veteen kottikärryjen ja ämpäreiden avulla. Molempina päivinä talkoisiin osallistui noin 13 henkilöä. Sora levitettiin vielä virallisten talkoiden jälkeen kaivinkoneen avustamana suoraan purouomaan talkookohteesta (kuva 28) alavirtaan. Kesän ja alkusyksyn sateiden jälkeen tehdyillä maastokäynneillä totesimme soran ja kivien pysyneen hyvin paikoillaan (kuva 29).

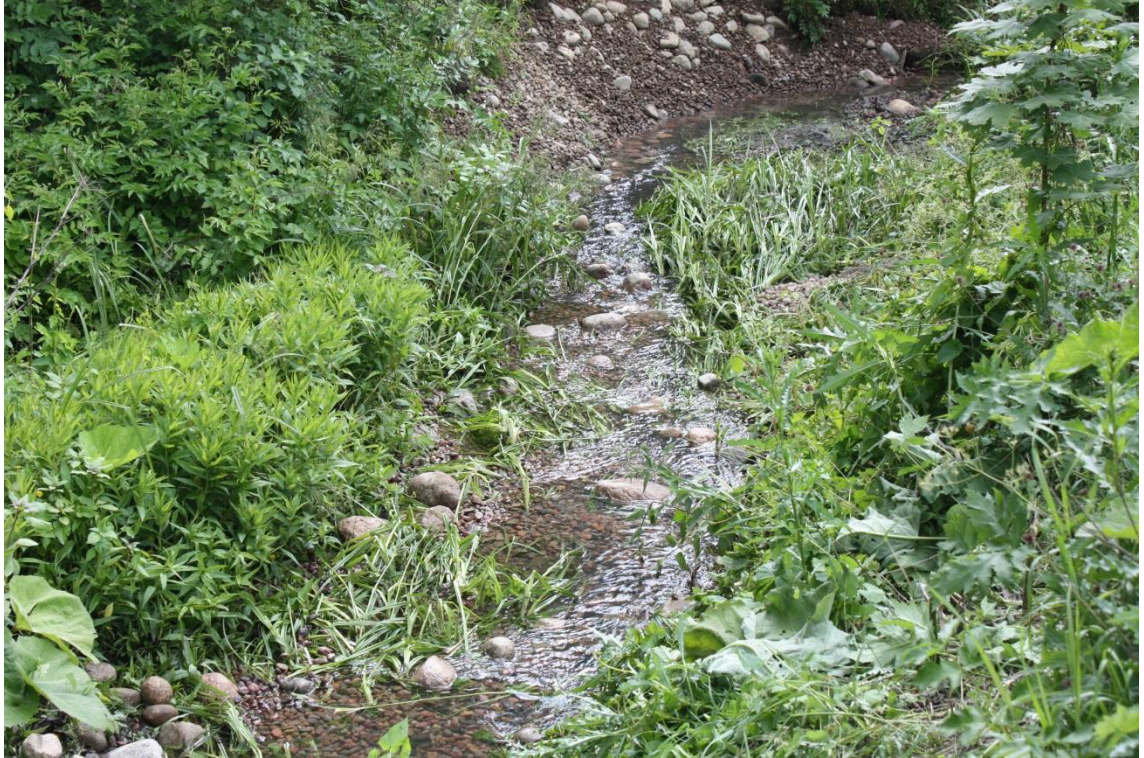
Kuva 29. Kovasojan talkookohteen profiili monipuolistui kunnostuksen jälkeen.

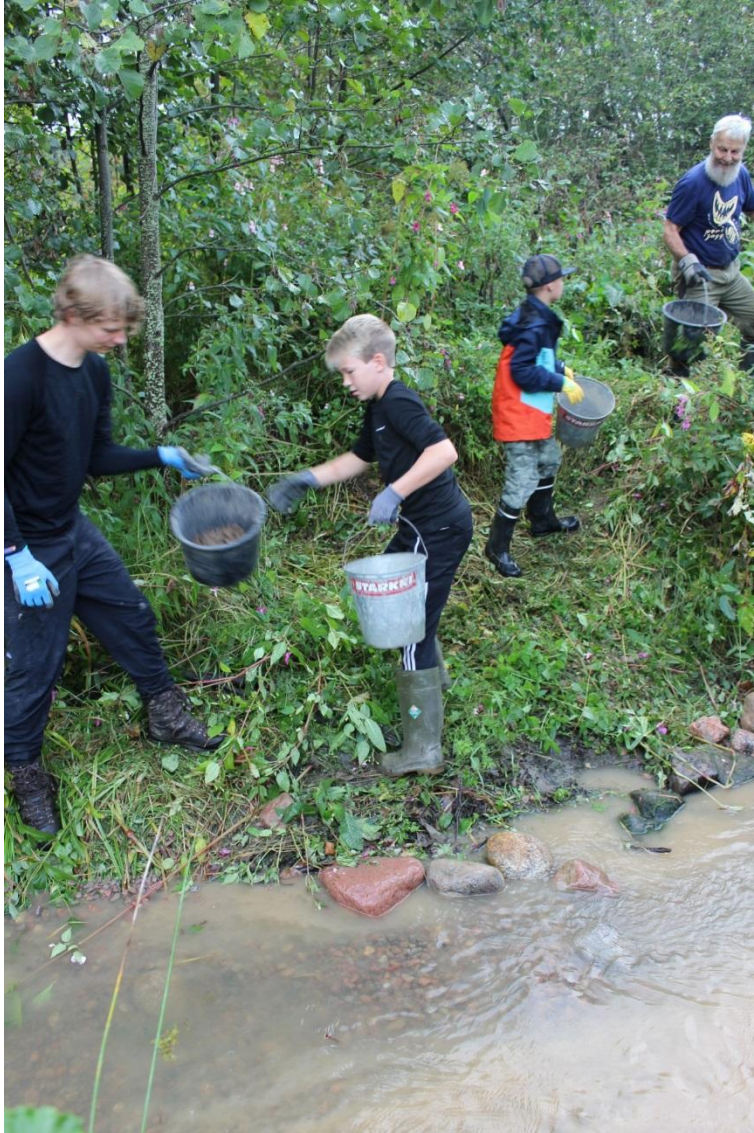
Kuva 30. Ahkerat talkoolaiset ämpäriketjussa Suikkilassa.

Valonian Purokunnostushankkeessa järjestettiin syksyllä 2014 kunnostustalkoot Suikkilan koskialueella. Luonnonkiveä ja -soraä tilattiin yhteensä noin kaksitoista kuutiota, jolla saatiin kivettyä ja sorastettua uomaa noin 80 metriä. Käytetyn kivimateriaalin koko oli 16–40mm ja 40–200 mm. Kivi- ja sora ajettiin kuorma-autolla kerrostalon pihamaalle, josta ne siirrettiin veteen ämpäriketjun avulla (kuva 30). Virallisena kunnostuspäivänä 20.9 talkoisiin osallistui noin 20 henkilöä. Yleisen talkoopäivän jälkeen kunnostuksia viimeisteltiin syksyn aikana.
