LEMPOLAN KAATOPAIKKARAKENTEN KORJAUS JA LAADUNVARMISTUS

**Työn tekijä: Timo Mustajärvi
Työn valvoja: Anu Ilander
Työn ohjaaja: Janne Tikkamäki**

Työn tekijä: Timo Mustajärvi	
Työn nimi: Lempolan kaatopaikkarakenteen korjaus ja laadunvarmistus	
Päivämäärä: 19.9.2008	Sivumäärä: 44 s. + 8 liitettä
Koulutusohjelma: Rakennustekniikka	Ammatillinen suuntautuminen: Ympäristörakentaminen
Työn ohjaaja: Lehtori Anu Ilander	
Työn ohjaaja: Projektipäällikkö Janne Tikkamäki	
<p>Tämä insinöörityö tehtiin Työyhteisliittymä E18:lle. Työssä käsiteltiin E18 Muurla-Lohja -tiehankkeeseen liittyvän Lempolan pilaantuneiden maiden loppusijoitusalueen pohjarakenteen rakentamista, rakennustyönaikaisen vaurioitumisen syitä ja rakenteen korjaustoimenpiteitä. Työn yhtenä osana oli korjaustyön laadunvarmistuksen suorittaminen.</p> <p>Työ aloitettiin perehtymällä kaatopaikkojen rakentamisprosessiin ja kaatopaikan eri rakenteiden toimintaperiaatteisiin. Tämän jälkeen esiteltiin tutkimuksen kohteena oleva Lempolan pilaantuneiden maiden loppusijoitusalue ja käytiin vaiheittain läpi pohjarakennustöiden suoritus sekä täyttövaiheessa tapahtunut pohjarakenteen sortuminen.</p> <p>Työn tuloksena tehtiin pohjarakenteen

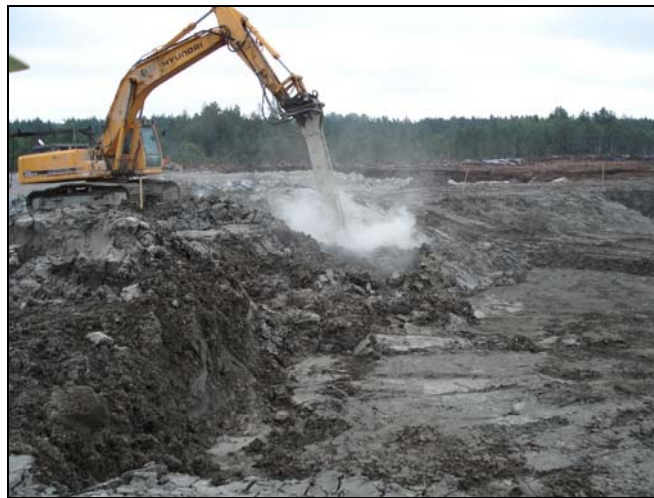
Kuva 11. Massastabilointi

Tiivistysrakenteen pintakerros tehtiin massastabilointimenetelmää (kuva 11) käyttäen. Pintakerroksen runkoaineena käytettiin savea ja sideaineena yleissementtiä CEM II/A-M (S-LL) 42,4 N. Sementtiä sekoittamalla pyrittiin parantamaan saven kantavuutta ja työstettävyyttä. Ennen varsinaisen tiivistyskerroksen rakentamista suoritettiin koetiivistyskentän rakentaminen, jonka avulla varmistettiin menetelmän soveltuvuus kohteeseen ja arvioitiin sideaineen optimaalinen sekoitussuhde ja -aika. Stabiloitava savi läjitettiin auman muotoon loppusijoitusalueen ympärille reunapenkereen kohtaan. Koestabilointi suoritettiin massastabiloimalla kolme erillistä aumaa. Aumojen suuruudet olivat 70 m³, 49 m³ ja 104 m³. Sideaineen määrä vaihteli koestabilointiaumoissa 30–50 kg/m³. Sekoitus suoritettiin Boart Lonyear 600/100 -sekoitinmyyrällä (kuva 12) varustetulla kaivinkoneella ja sideaineen syöttö tapahtui Allu PF -painesyötintä käyttäen. Ensimmäisen ja toisen aumasekoituksen aikana oli ongelmia sekoitustehon kanssa, sillä käsiteltävä savi oli

varsin sitkeää. Ennen kolmatta koeluontoista aumasekoituksesta kaivinkoneen hydraulikka uudelleenohjelmoitiin sekoitustehon parantamiseksi. Tämän lisäksi sekoitinmyyrään lisättiin pidemmät sekoitinpiikit. Näiden toimenpiteiden avulla sideaineen sekoittuminen saveen parani huomattavasti ja sekoitustyö nopeutui. Optimaaliseksi sideainemääräksi arvioitiin lopulta 30 kg/m^3 . Koestabiloinnista saatujen tulosten perusteella suoritettiin varsinainen massastabilointi samalla menetelmällä.

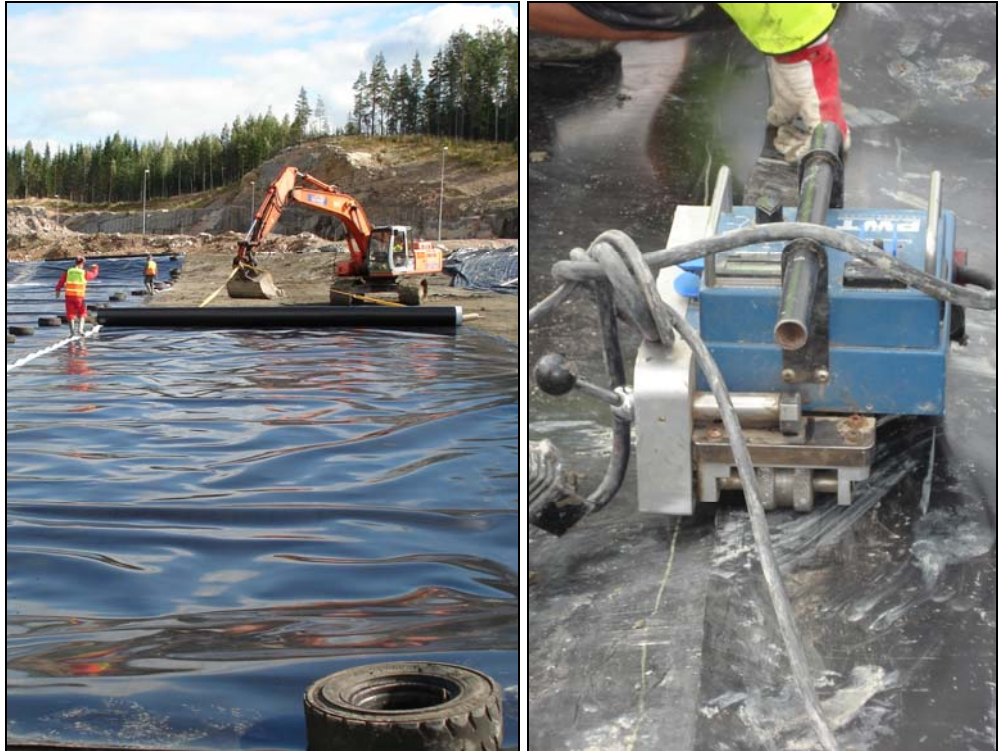
Kuva 13. Geomembraanikalvon levitys

Geomembraanikalvo levitettiin kaivinkoneen avulla (kuva 13) mineraalisen tiivistyskerroksen päälle loppusijoitusalueen leveyssuuntaisesti. Mineraalista tiivistyskerrosta kuivumiselta suojannut suojamuovi poistettiin ennen levitystyön aloittamista. Levitystyön yhteydessä kalvon päälle asennettiin noin 2

m:n välein auton renkaita painoksi, jotta välttyttiin kalvon siirtymiseltä tuulen vaikutuksesta. Kalvojen väliset saumakohdat limitettiin noin 10 cm saumojen hitsausta varten. Saumojen hitsaus suoritettiin kuumakiilahitsausmenetelmällä. Hitsauslaitteistona käytettiin Columbine -kuumakiilahitsauskonetta (kuva 14). Ennen varsinaisen hitsaustyön aloittamista tehtiin noin 10 m pitkä koesauma ja saumasta tehtiin veto- ja kuorintakokeet. Saumat hitsattiin GRI GM 19:n mukaisesti.

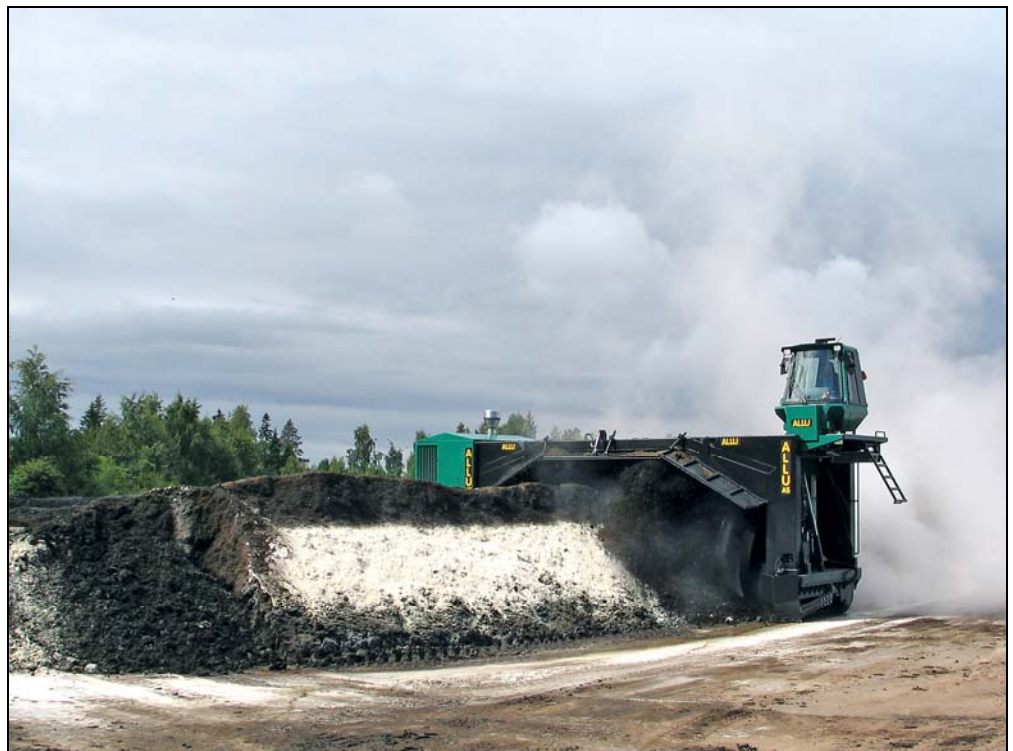
Kuva 15. Aumasekoitus suoritettiin Allu AS 38H -aumankääntäjällä

Ennen varsinaista ongelmajätteen esikäsitelyä kohteessa suoritettiin ongelmajätteen koeluontoinen stabilointi. Koestabilointi suoritettiin kohteessa Allu AS 38H -aumankääntäjällä sekoittamalla turpeeseen sideainetta (kuva 15). Koestabiloinnin tarkoituksena oli arvioida menetelmän soveltuvuutta kohteeseen ja määrittää sideaineen optimaalinen sekoitussuhde ja -määrä. Sideaineena käytettiin yleissementtiä CEM II/A-M (S-LL) 42,5 N.
