Opinnäytetyö (AMK)

Rakennus- ja yhdyskuntatekniikan insinööri

2024

Ravintola Merisalin alapohjan korjaussuunnitelma

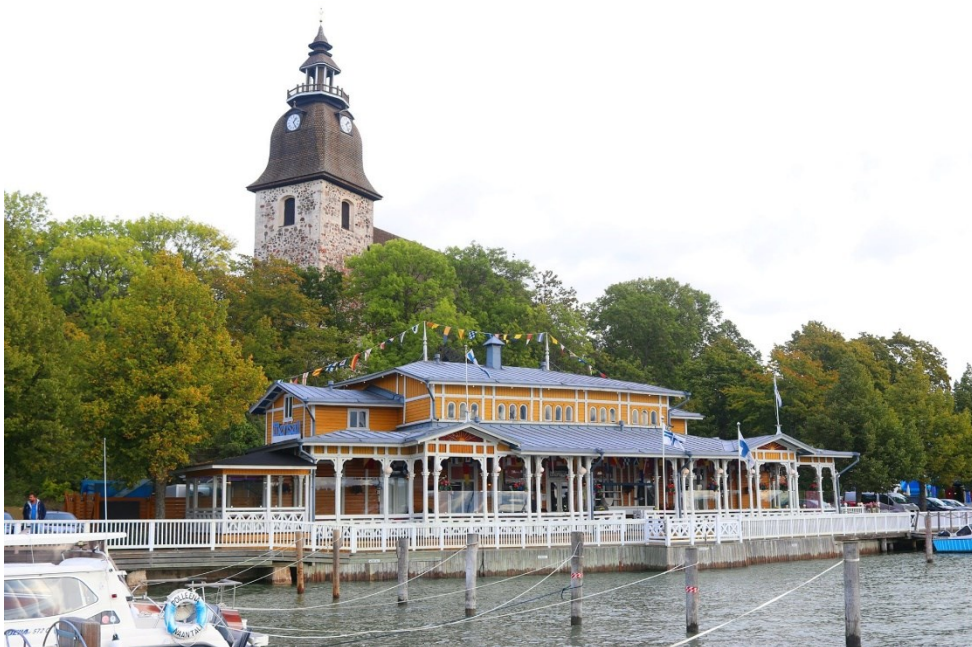
Kuva 1. Kuva Merisalista mereltä päin

Merisali korjataan vajonneiden seinien ja vanhojen rakenteiden käyttöiän loppumisen vuoksi. Keittiölle tehdään laajennusosa tiukkojen hygieniamääräysten vuoksi. Myös ravintolan logistiikka paranee. Uudet vuokralaiset myös toivoivat uutta keittiörakennusta.

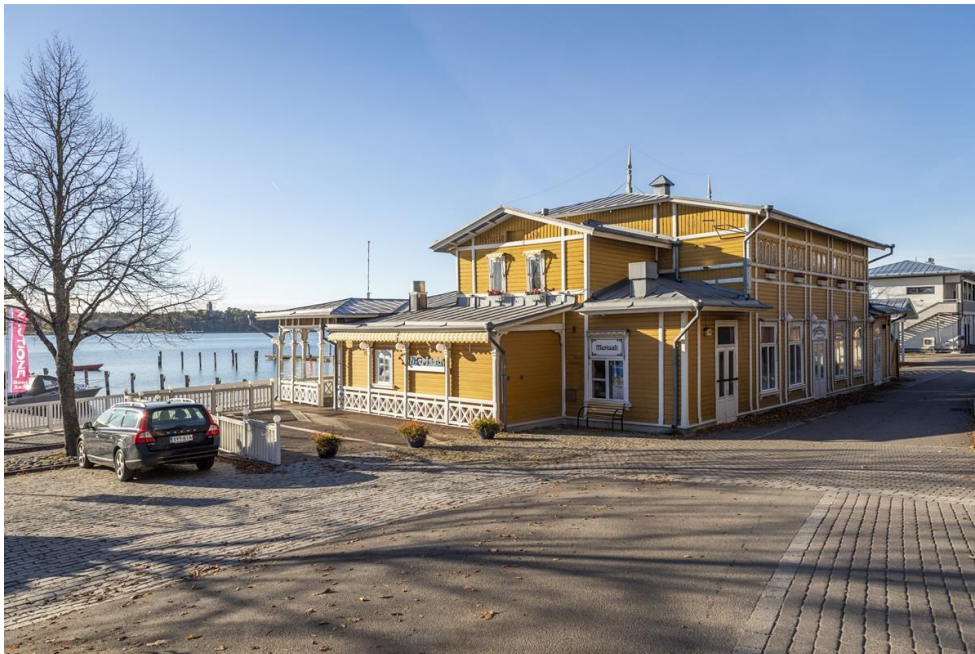
Ikkunaympäristät on tehty sata vuotta sitten. Vanhat rakenteet säilytetään. Ulkopinnat korjataan tarvittavin osin ja säilytetään mahdollisimman lähelle niiden alkuperäistä muotoa. Kuvassa 2 on havaittavissa, että maan kaltevuus on rakennusta päin, jota käsitellään myöhemmin.

Kuva 2. Kadun puolelta

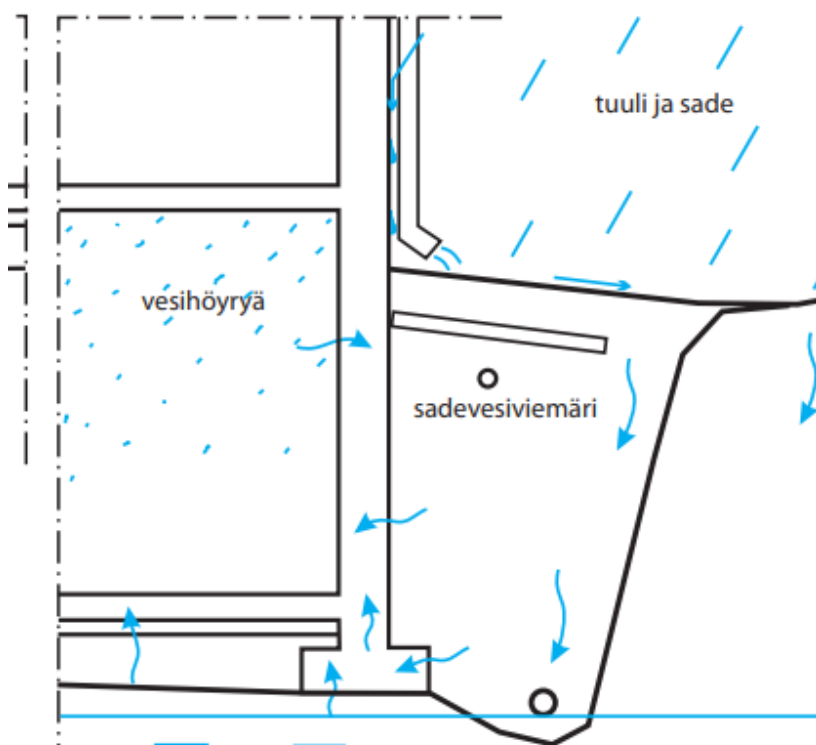
Kuva 5. Kosteuden siirtyminen talon vieressä (RT 83-10955, 2009, 3).

Alapohjan betonianturaan kadunpuolella hitsataan bitumikerros, joka estää veden valumisen suoraan rakennetta päin. Anturan korkeus on lähellä kadun tasoa, mutta pyritään nostamaan selkeästi katutasoa ylemmäs. Uuden vahvistusanturan päälle rakennetaan betoninen sadevesikouru. Maassa olevan veden erottaa betonista edellä mainittu bitumikaista sekä salaojitus. Kuvassa 5 on eritelty, miten vesi ja kosteus liikkuvat talon vierellä.

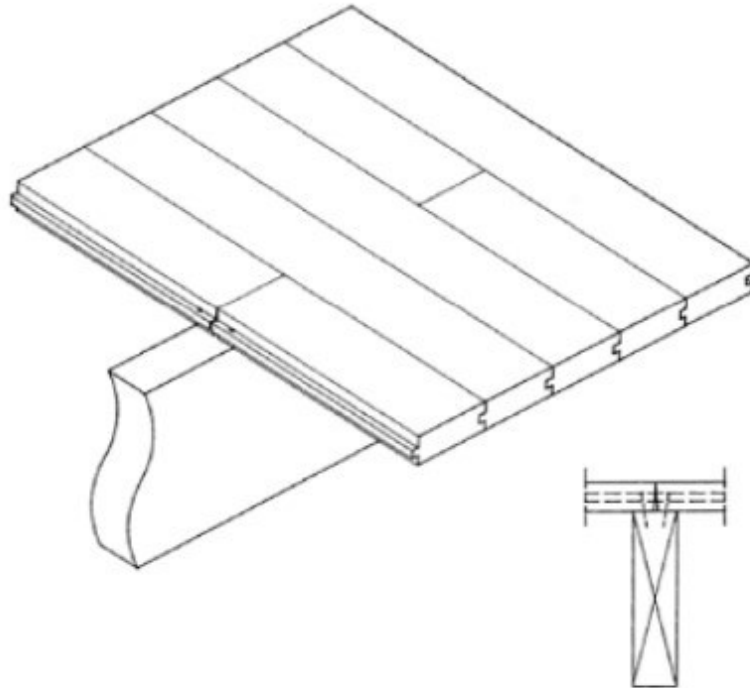
Kuva 8. Esimerkki yleisimmästä lattialankun asennuksen toteutustavasta

Merisalin lattiassa käytetään perinteisesti seinän reunoja kiertävää ulkolaudoitusta. Tämä on huomioitava runkorakenteissa, jolloin reunimmaistenkin lautojen tuenta on riittävä. Kiinnitys tapahtuu 90 mm pitkillä lattiaruuveilla, joita laitetaan kaksi jokaiseen liimapuuhun. Kuvasta 8 voidaan todeta, kuinka liitoskohdat on asetettava tuen päälle.

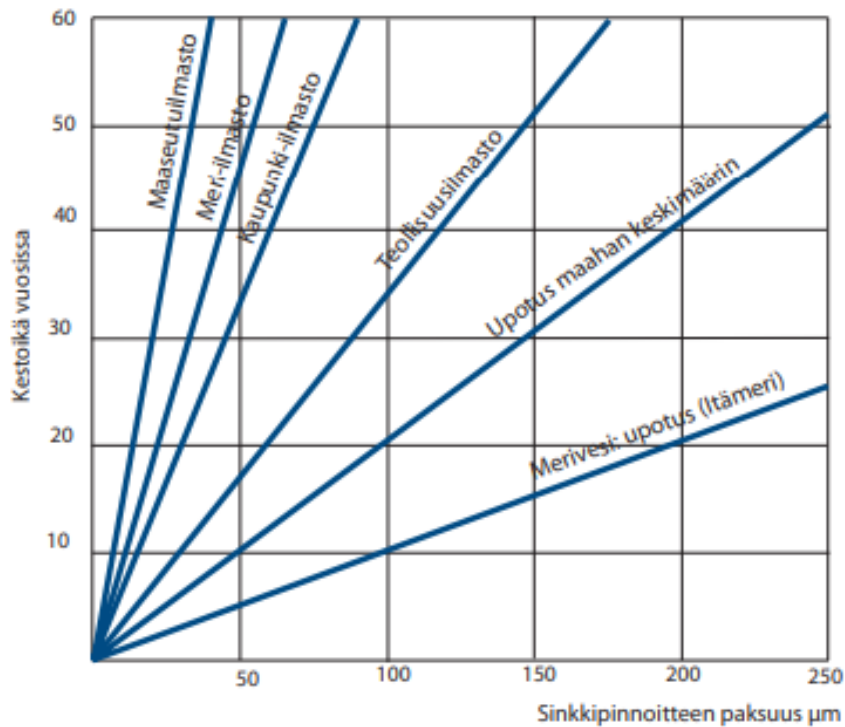
Taulukko 3. Sinkin paksuuden suhde käyttöikä. (RT 39-11037. s2)

Taulukosta 3 voi helposti tulkita maahan ja mereen upotettavan metallin lyhyen käyttöiän. Käyttöikä ei voida jatkaa pinnoituksen paksuuden lisäämisellä samaan tasoon kuin esimerkiksi kaupunki-ilmastossa. Ainoat meren alle jäävät rakenteet ovat paalut, jotka eivät varsinaisesti kuulu alapohjan rakenteisiin vaan perustuksiin. Meri-ilmaston käyttöiän maksimointi näyttää olevan melko helppoa, jolloin voidaan taata ainakin 50 vuoden käyttöikä HEA-palkeille.
