2000-luvun valurautaviemäreiden ongelmat sairaalaympäristössä

Metropolia Ammattikorkeakoulu

Insinöörityö

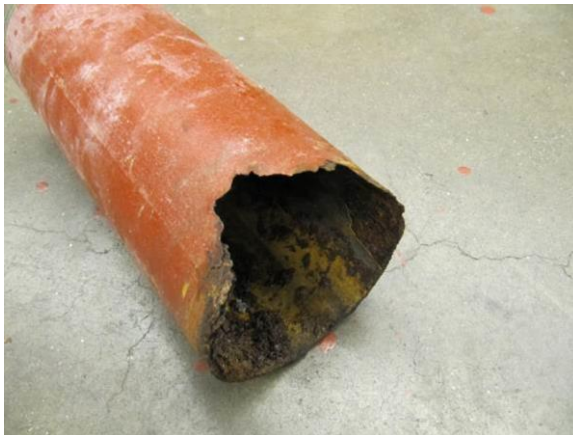
Viemäreissä on todettu puhkisyöpymistä: Korjauksia on tehty P-kerroksen aulassa kulkevaan linjaan ja vesimittarin alla olevaan linjaan. (Kuvat 1 ja 2.)

Kuva 1. Puhkisyöpynyt, vuonna 2003 asennettu valurautaviemäri on P-kerroksen katosta.

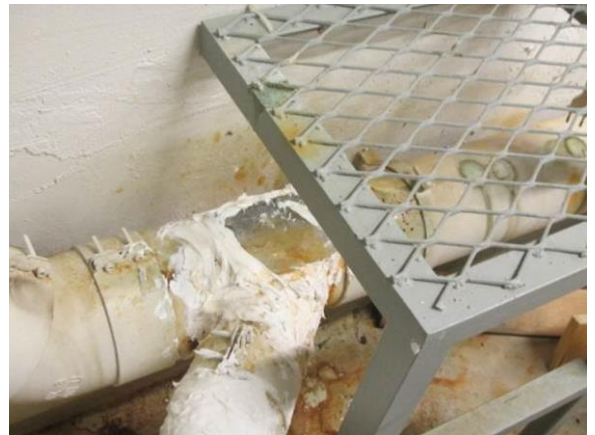
Kuva 2. Vesimittarin alla on viemäriin laki syöpynyt puhki.

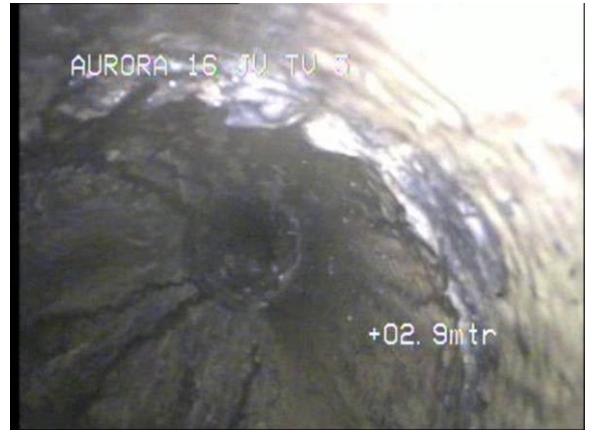
Viemäriinjo V5 oli TV-kuvausten huonokuntoisimpia linjoja. Linja kuvattiin ullakolta alaspäin. Tuuletusviemäriin osuudella oli havaittavissa edennyttä syöpymistä (kuvat 8 ja 9). Linjan huonokuntoisin osuus sijoittuu 1. ja 2. haaran väliselle osuudelle (kuvat 10 ja 11). Piirustusten mukaan linjaan pitäisi olla kytketty ainoastaan 3 lavuaaria eri kerrosten lääkäreiden huoneissa (liite 4). TV-kuvausmateriaali viittaisi kuitenkin siihen, että osa 4. kerroksen tarjoilukeittiöstä on kytketty tähän linjaan. Ullakon puhdistusyhteestä pitäisi olla n. 3,5 m matkaa 4. kerroksen keittiön kytkentäviemäriin. Tällä etäisyydellä on kuvauksen etenemislaskurin mukaan ensimmäinen haara (kuva 10). Piirustuksien mukaan ensimmäinen haara on vasta 3. kerroksessa. Oletettavasti samoin kuin linjassa RV100 keittiön vedet ovat aiheuttaneet linjan syöpmisen.

*Kuva 9. Pystylinja V5:ssä on epoksin irtoamista
ja syöpymää tuuletusviemärin osuudella*

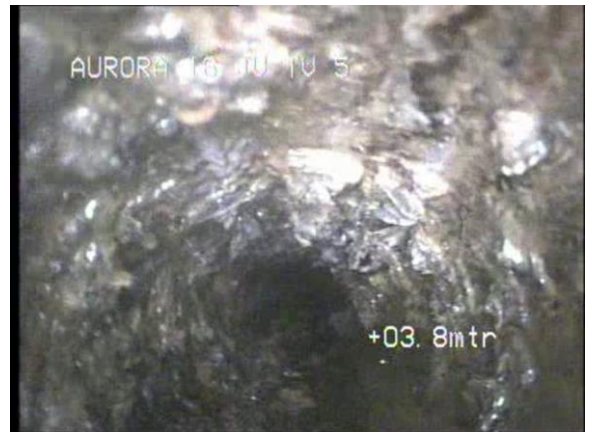
*Kuva 11. Pystylinja V5:n ensimmäisen haaran
jälkeen epoksi on irronnut kauttaaltaan.*

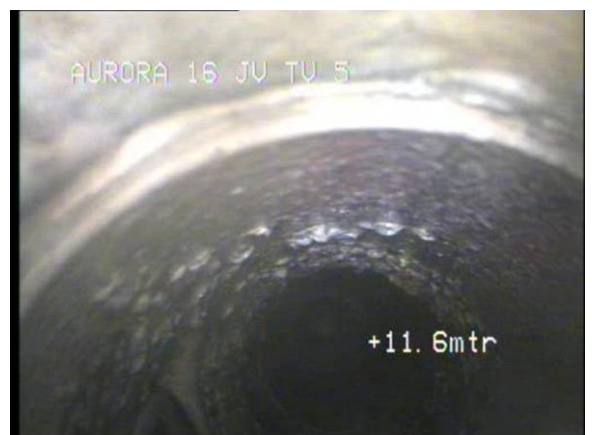
*Kuva 13. Pystylinjan V5 alaosaa on hieman pa-
remmassa kunnossa.*

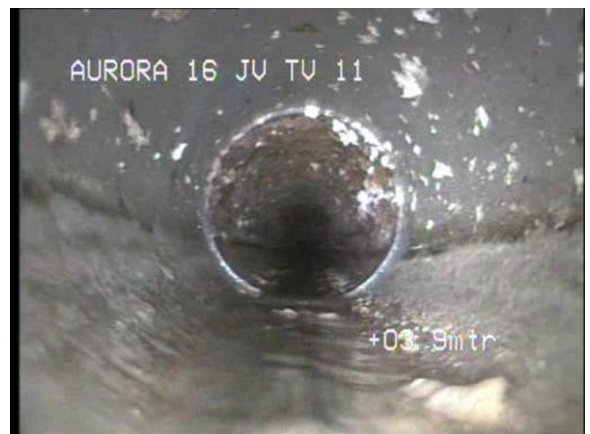
Linjassa V3 oli todettu aiemmin puhkisyöpynyt (kuva 1) vaakaosuuden jatkokohta, joka oli jo korjattu muovilla (kuva 15). Linjaan viemäroidään hoitajien tilojen lavuaareja, wc:t ja taukotilojen keittiöt. Linja on pystyosuudelta tyydyttävässä kunnossa, mutta P-kerroksen katossa kulkevalla vaakaosuudella on ongelmia. Ongelmakohdat näkyvät kuvissa 14 - 19. Tämä vaakaosuus myös röntgenkuvattiin kahdesta kohtaa. Rtg-kuvista havaittiin, että epoksin irtoaminen ja syöpymät voivat olla hyvinkin paikallisia. Tämän linjan rtg-kuviin ei syöpymäkohtia osunut ja rtg-kuvissa putki näyttääkin hyväkuntoiselta.

Kuva 15. Linjan V3 P-kerroksen vaakavedossa on muovilla korjattu pätkä. (Ks. kuva 1.)

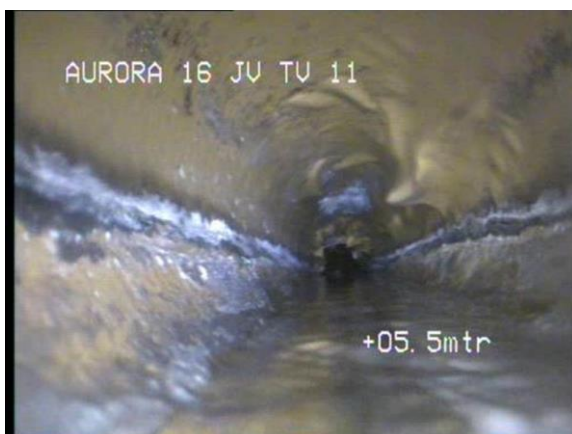
Kuva 16. Linjan V3 vaakavedosta otettiin RTG-kuva virtaussuunnassa muovilla paikatus kohdan jälkeen tästä kohtaa.

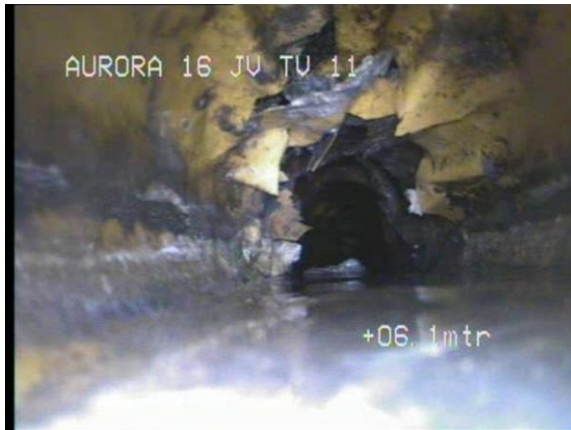
Kuva 18. Linjan V3 vaakaosuus on supistuksen kohdalta pahoin syöpynyt.

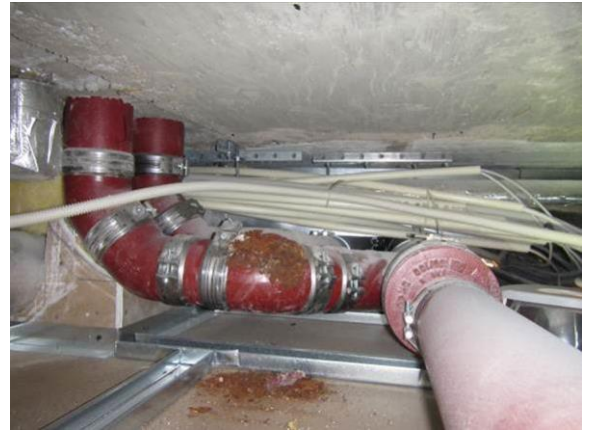
Kuva 19. P-kerros, aulan katto. Ulkopuolelta sama kohta kuin kuvassa 18. Yhtyvä pystylinja V5 on syöpynyt kulmasta puhki. Suoran putken huomattava syöpymä juuri ennen supistuskappaletta ei näy ulospäin.

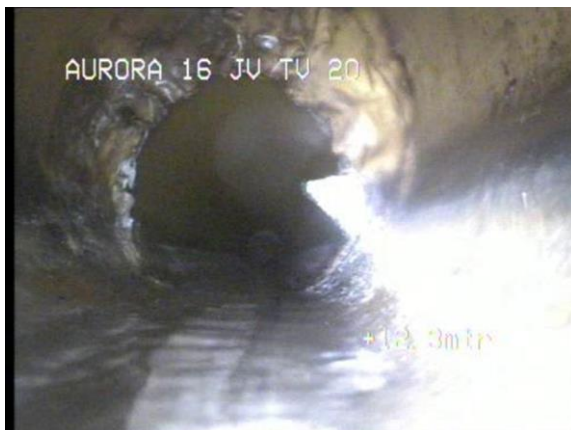
Kuvissa 20 ja 21 on runkoviemäristä saatu tallennettua sekä rtg- , että TV-kuva samasta kohtaa. TV-kuvasta nähdään merkittävää epoksin irtoamista. Rtg-kuvassa ei näy huomattavaa syöpymistä. On kuitenkin huomattava, että irvistelevä epoksi ja sen alla kerääntynyt ruoste hajauttavat säteilyä ja seinämävahvuuden tulkinnan epätarkkuus kasvaa huomattavasti.

Kuva 20. Jätevesirunkolinja kellarin varastossa 002.

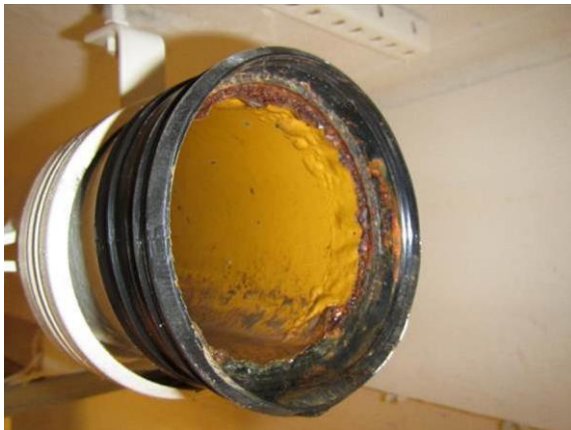
Yleisesti lähes kaikissa valurautaviemäreiden jatkokohdissa oli havaittavissa alkavaa tai edennyttä epoksinpinnoitteen irtoamista. Tämä johtuu pääasiallisesti siitä, että katkaisukohtia ei ole käsitelty asianmukaisesti epoksimaalilla. Tämä on hyvin yleinen asennusvirhe valurautaviemäreissä ja osaltaan nopeuttaa korroosion etenemistä. Tällöin syöpyminen pääsee alkamaan paljaaksi jäävästä valuraudan metallipinnasta. 2000-luvun alussa epoksinpinnoitettu valurauta oli materiaalina varsin uusi ja riittävää tietotaitoa katkaisupäiden asianmukaiseen käsittelyyn oli sekä suunnittelussa, että asennustöissä rajallisesti.

Kuva 22. Kellarin varastossa 004 irrotettiin Inva-wc:n 006 lavuaarin viemäri, jotta päästiin kuvaamaan jätevesirunkoa. Irrotetun jatko kohdalla on nähtävissä alkavat syöpyminen ja epoksin irtoilu. Valuraudan katkaisukohtaa ei ole asennusvaiheessa käsitelty epoksimaalilla.

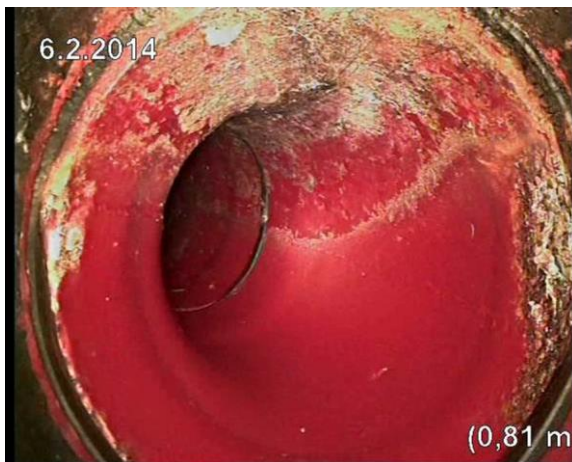
Kuva 24. V35a. Linjan yhteet ja jatkot olivat pääsääntöisesti kunnossa. Tässä on nähtävissä alkavaa ruostumista oikeassa reunassa.

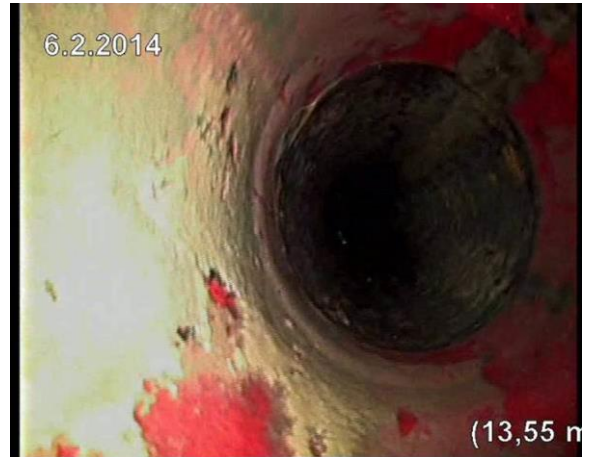
Kuva 29. V35a. Pystylinjan haarayhteet olivat kunnossa.

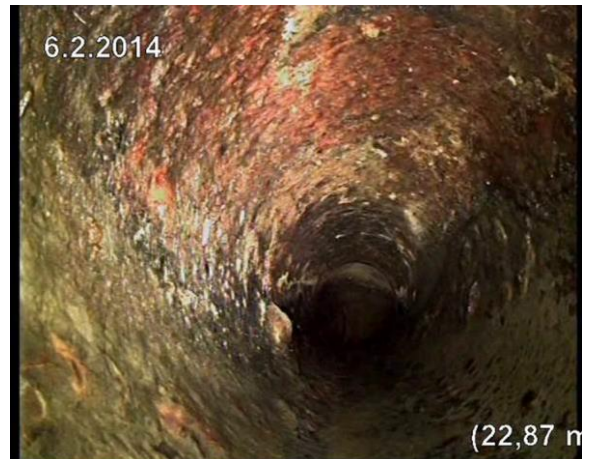
Kuva 31. V35a. Runkoviemärin vaakaosan laella näyttäisi olevan ruostunut osio. Linjan pesun jälkeen tämä saataisiin varmistettua.

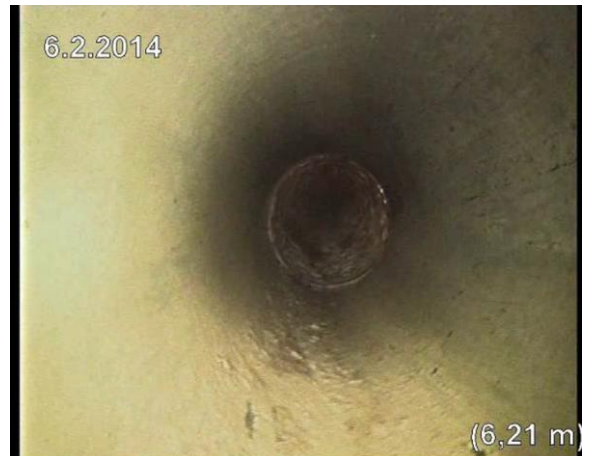
Kuva 35. V35. Pystyviemäri, jossa seinille on
kertynyt ainesta hyvin tasaisesti.

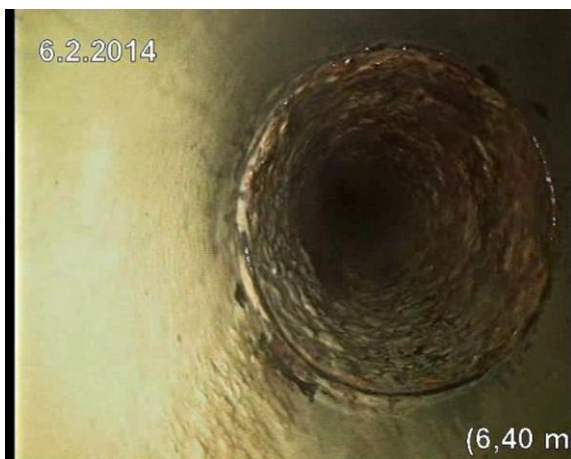
Kuva 36. V35. Pystyviemäriin jatkos kohdalla
kertymän pinnanmuoto muuttuu.

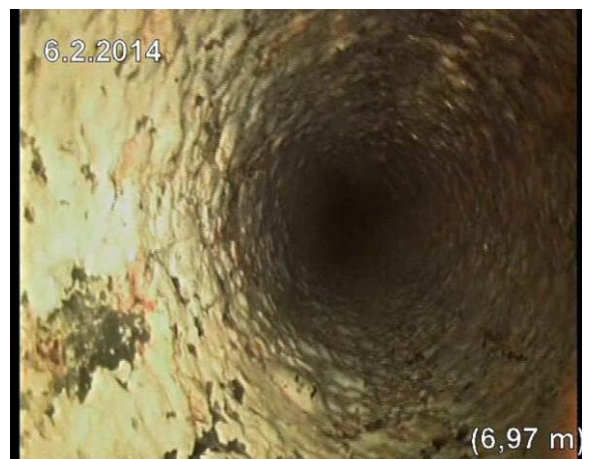
Kuva 37. V35. Pystyviemärissä on epätasaista
kertymää.

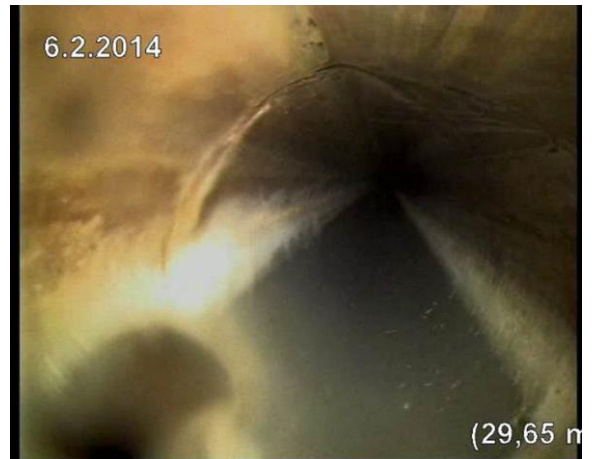
Kuva 39. V35. Linjan kääntyy alhaalla muoviseksi pohjaviemäriksi. Muovinen osuus on hyväkuntoista.

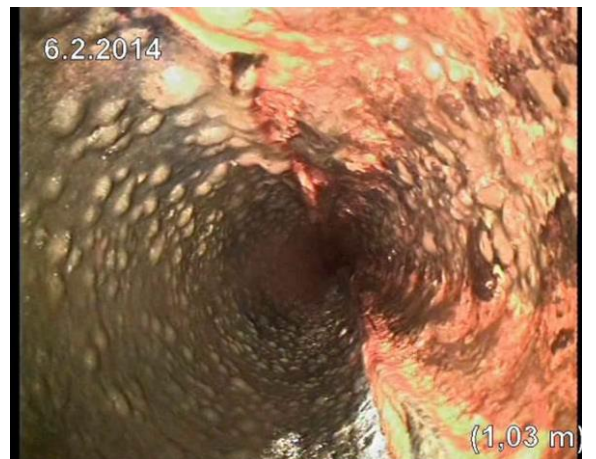
Kuva 41. V33a. Kytentäviemäriin vaakaosuudella on niin paljon kertymää, ettei putken sisäpinnan kunnosta voi sanoa mitään.

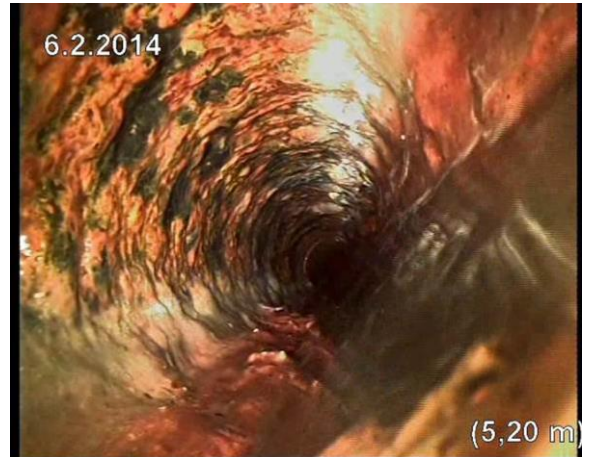
Kuva 43. V33a. Vaakaosuudella on niin paljon kertymää, ettei putken sisäpinnan kunnosta voi sanoa mitään.

Linjaan 33a on viemäröity rakennuksen 15C kaikkien osastojen keittiöt. Kaikissa keittiöissä on astianpesukoneet, joissa useimmissa on käytössä automaattiannostelija. Tarkoituksena oli kuvata pystylinja, jotta saataisiin käsitys astianpesuaineiden vaikutuksesta viemäriin kuntoon. Valitettavasti viemäriissä oli rasvaista kertymää siinä määrin, että näkyvyys sisäpuolisessa TV-kuvauksessa oli huonoa. Keittiön C704 kytkentäviemäristä kuvattaessa ei päästy pystyviemäriin asti. Lisäksi kuvatulla 6,5 metrin matkalla viemäriin sisäpuolista kertymää oli niin paljon, että johtopäätöksiä viemäriin sisäpinnan kunnosta ei voi tehdä (kuva 43). Luotettavimmat tutkimustulokset vaativat kuvasreitin pesua ja uudelleen kuvaamista.

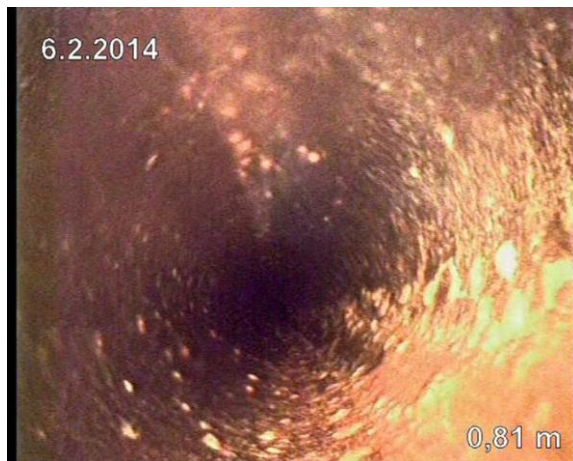
Kuva 46. V33a. Tuuletusviemäriässä ennen yhtymistä linjan V34 tuuletukseen on pitkä vaakaveto.

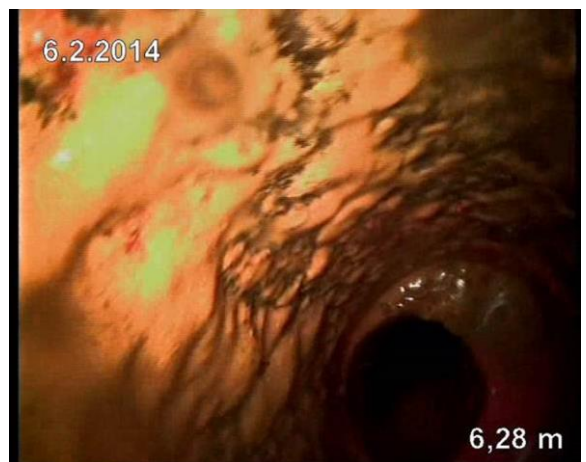
Kuva 49. V33a. Pinnon kuplintaa oli myös pystyosuudella. Edessä näkyy 7. kerroksen keittiön haara.

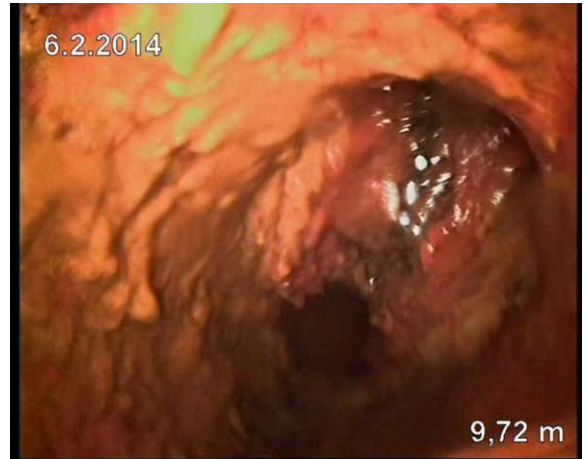
Kuva 51. V33a. 6. kerroksen haaran kohdalla kertymää oli paljon. Kameralla ei päästy tästä eteenpäin.

Tuuletusviemäristä alaspäin kuvattaessa päästiin tarkastelemaan linjan V33a seinämiä vailla kertymien tuomaa epäselvyyttä (kuvat 46 - 49). Sisäpinnan pinnoitteessa havaittiin kuplimista ja epätasaisuutta. Pinnoitteen repeilyä ja putken ruostumista ei kuitenkaan havaittu. Kuvauksen edettyä pystylinjan haaroille, keittiöistä tulleet rasvaiset kertymät vaikeuttivat linjan kunnon tulkitsemista. Varsinkin 6. kerroksen keittiöhaaran jälkeen kertymää oli niin paljon, että kameralla ei päästy eteenpäin (kuva 51). Jotta linjan kunnosta saataisiin luotettava kuva, suositamme linjan pesua ja uudelleen kuvausta.

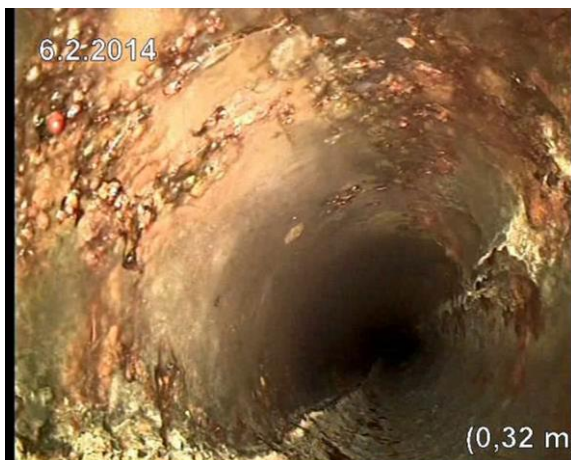
Kuva 52. V38. Lattiakaivolta lähtien valuraudan sisäpinnalla on havaittavissa ruostepilkkuja.

Linjaan V38 viemäroidään ylimmän kerroksen pyykkihuone. Alemmissa kerroksissa siihen viemäroidään potilashuoneiden kylpyhuoneita. Pyykkihuoneesta lähtien viemärissä oli havaittavissa huomattavaa sisäpinnon repeilyä ja ruostumista (kuvat 52 - 59). Vaakaosan lopussa oli liitos, jossa panta on vain hieman putken päällä (kuva 58). Tämän liitoksen kohdalla viemärin sisäpinta oli menettänyt pinnoitteensa ja alkanut syöpyä. Syöpymisen jatkuessa riittävän pitkään, viemärin laelle tulee reikä. TV-kuvauksen perusteella ei voi päätellä, missä vaiheessa syöpymä tai korroosio on. Välittömästi vaakaosuuden jälkeen pystyviemärissä on viitteitä alkavasta korroosiosta. Kertymien vuoksi luotettava sisäpinnan kunnon arviointi on kuitenkin vaikeaa. Alaspäin mentäessä pystyviemärin kunto paranee. Kuvauksen täytyi lopettaa 17,1 m:n päässä lähtöpisteestä, sillä 3. kerroksen haarasta tuli pystylinjaan kova kuormitus. Tuolloin viemäriin laskettiin runsaasti vettä jostain vesipisteestä.

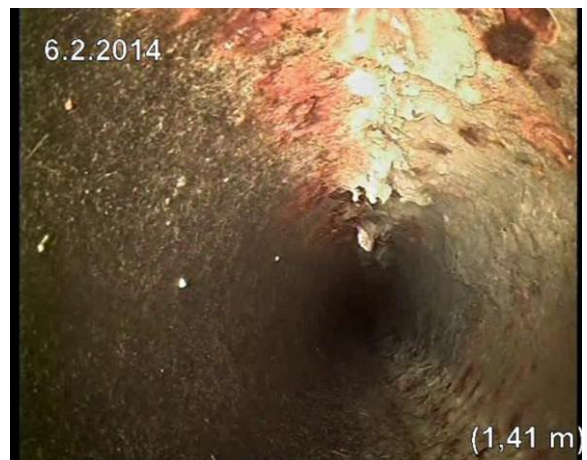
Kuva 53. V38. Vaakaosuudella putken sivulla on ruostepilkkuja.

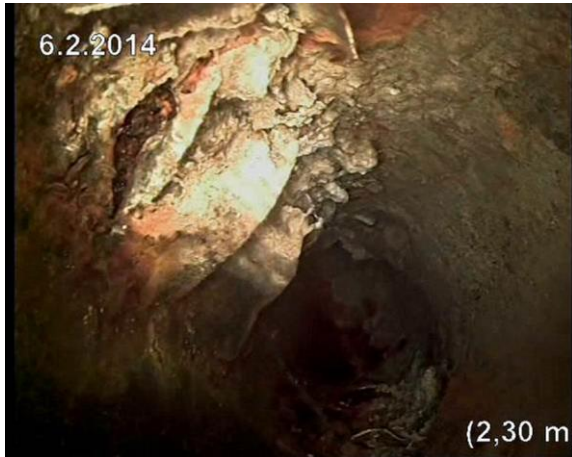
Kuva 54. V38. Ensimmäisen vaakaviemäri-osuuden loppupuolella on viemärin laella huomattavaa sisäpinnoitteen repeilyä.

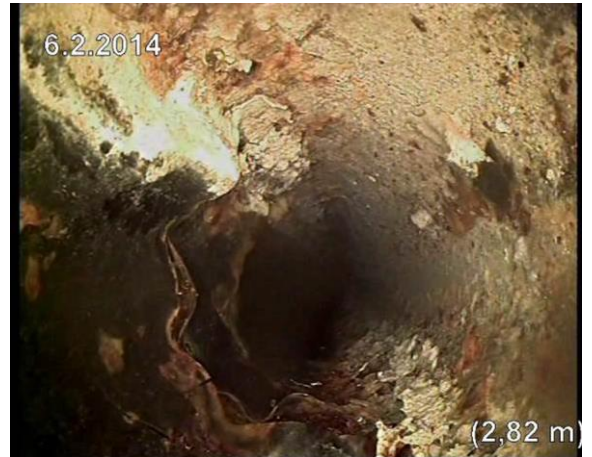
Kuva 55. V38. Epoksin repeilyä viemärin laella.

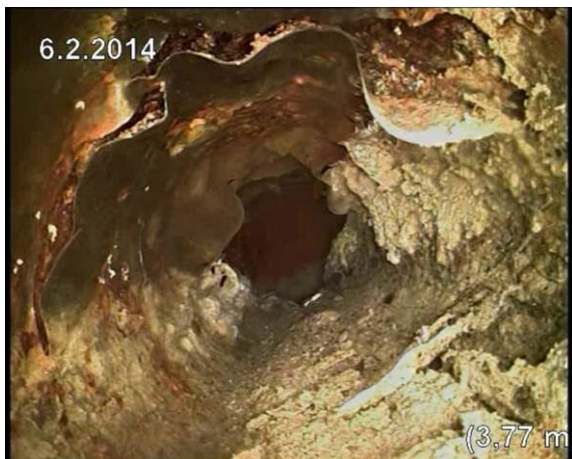
Kuva 56. V38. Epoksin repeilyä viemärin laella.

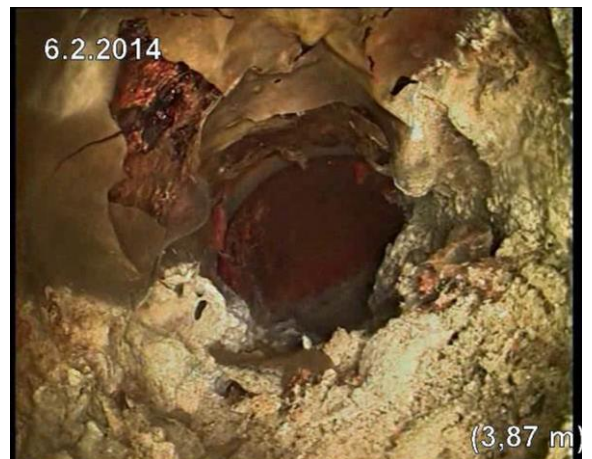
Kuva 57. V38. Epoksin repeilyä viemärin laella. Revenneen pinnoitteen alla on nähtävissä ruosteista valurautaa.

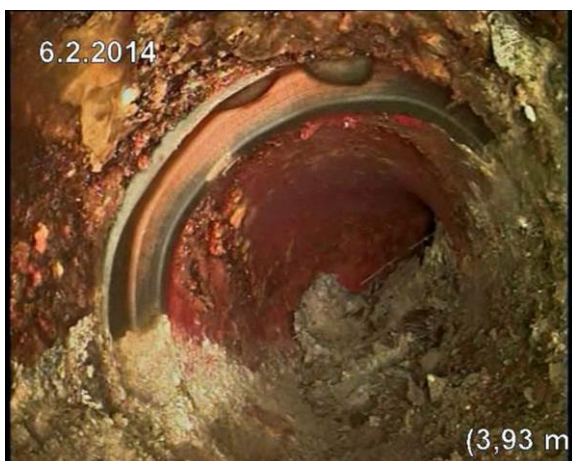
Kuva 58. V38. Vaakaviemäriosuuden lopussa on huolimattomasti asennettu panta. Kun viemärin syöpyminen etenee, viemärin laelle tulee reikä.

Lisäksi katkaistut valurautaputken päät kuuluu käsitellä asiaan kuuluvalla epoksimaalilla. Jos katkaisupäät jätetään maalaamatta, korrosio pääsee välittömästi sisäpinnoitteen alle putken päästä. Siellä korrosio etenee rakokorroosiona, jolloin sisäpinnoitteesta on enemmän haittaa kuin hyötyä. [17]

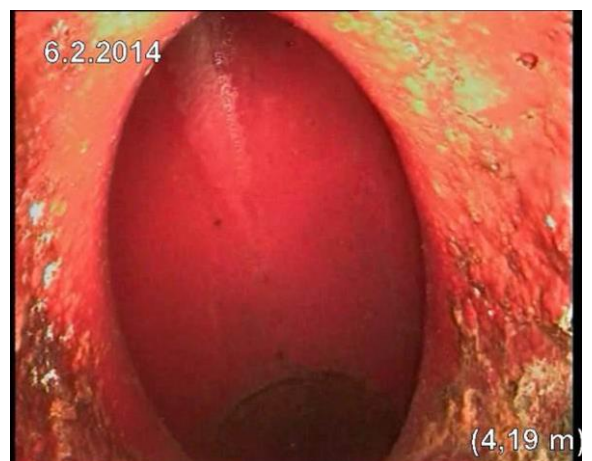
Kuva 59. V38. Liitos pystyviemäriin. Haaran sivuilla on nähtävissä maalipinnan kuplintaa ja alkavaa syöpymää.

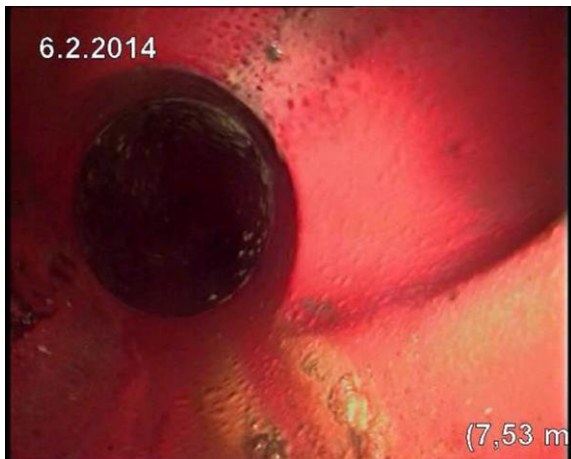
Kuva 62. V38. 6. kerroksen haara on tyydyttävässä kunnossa.

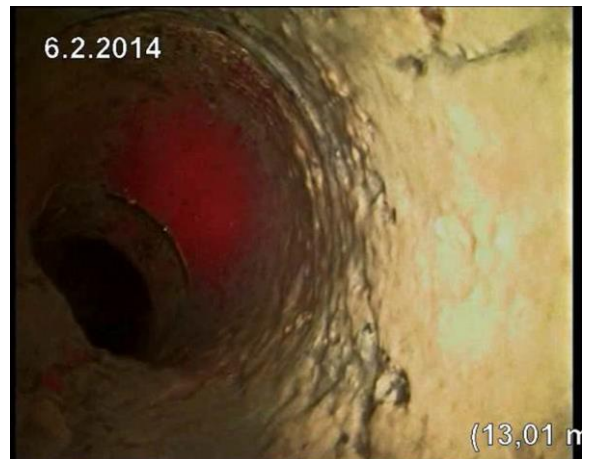
Kuva 63. V38. Kertymien määrä lisääntyy pystylinjassa alaspäin mentäessä. Samalla viemäri kunto paranee.

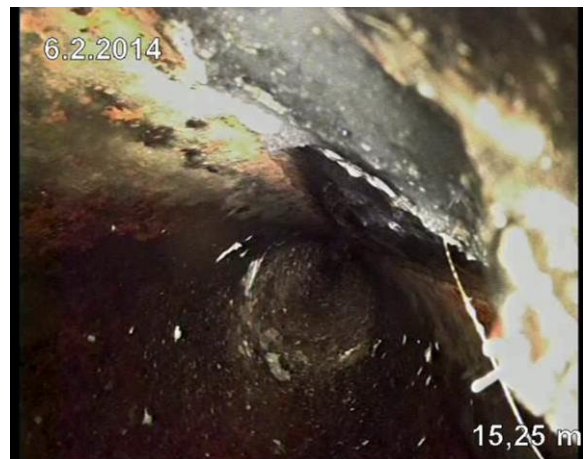
Kuva 67. V10. Vaakaosuuksilla oli hieman kertymää.

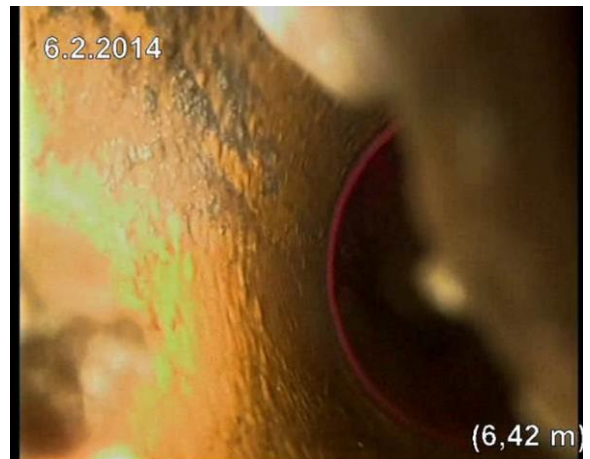
Kuva 71. V13. Yleisesti viemäriin oli varsin hyvässä kunnossa.

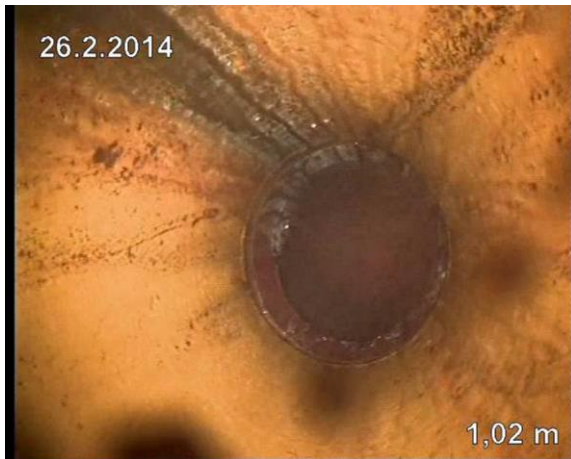
Kuva 76. T100. Tuuletusviemäri on varsin puhdas ja hyväkuntoinen

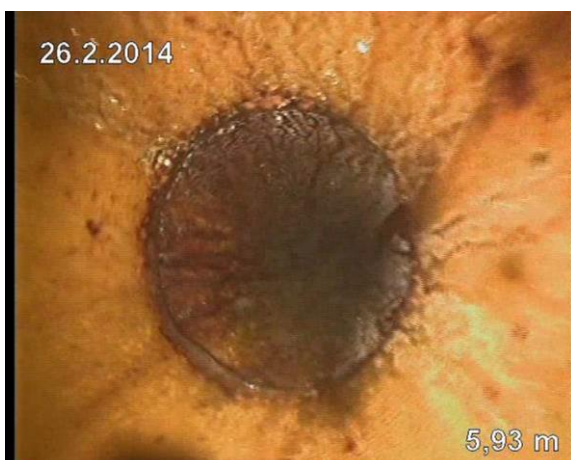
Kuva 80. T100. Jatkoskohdassa ei ole huomattavaa sisäpinnan epoksin repeilyä, mutta ruosteisia valumajälkiä alkaa jatkoksesta.

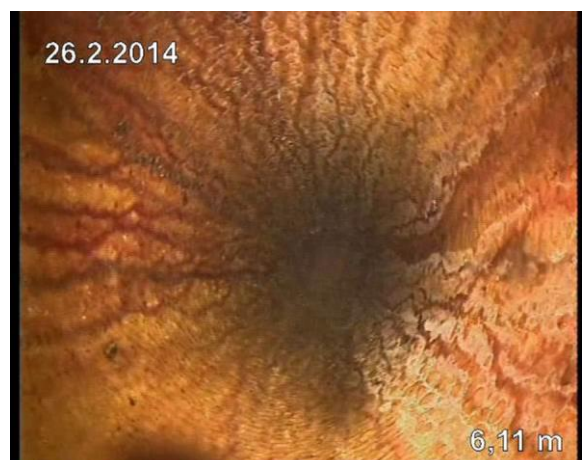
Kuva 81. T100. Jatkoskohdasta on valunut ruostetta.

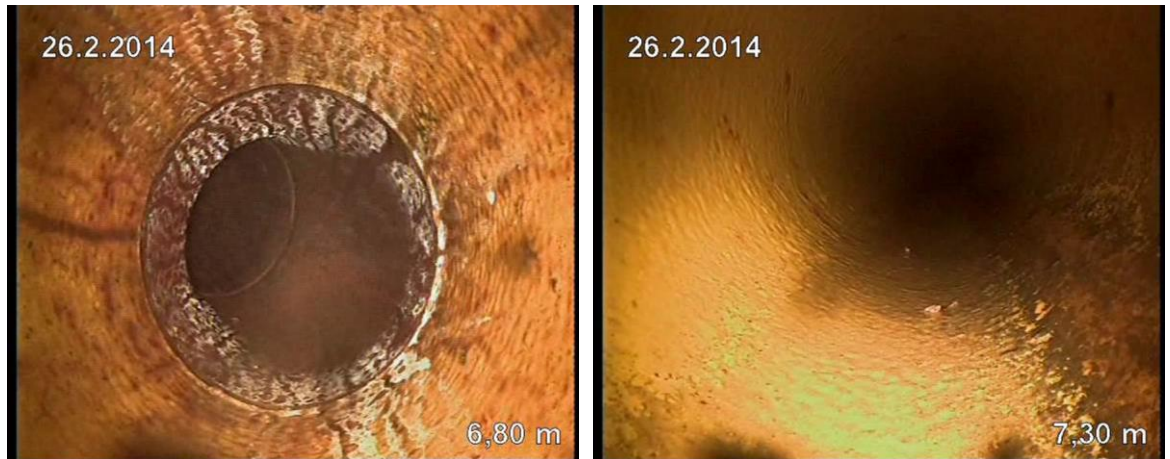
Kuva 82. T100. Jatkos ja kulmayhteet ovat kunnossa.

Kuva 83. Vaakaosuus on kunnossa.

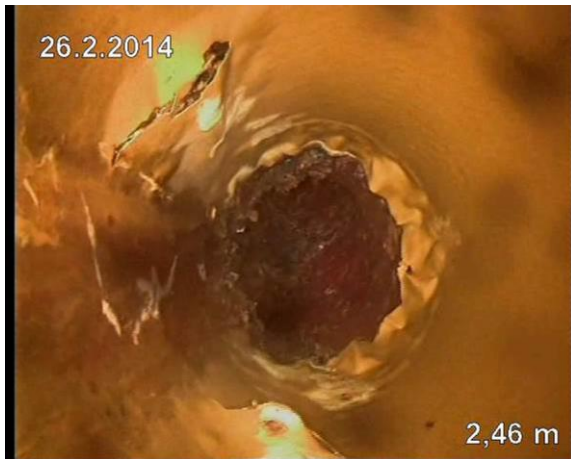
Kuva 90. V1. Syöpyminen on edennyt pinnoitteen alla, kun kuvan vasemmasta reunasta on havaittavissa.

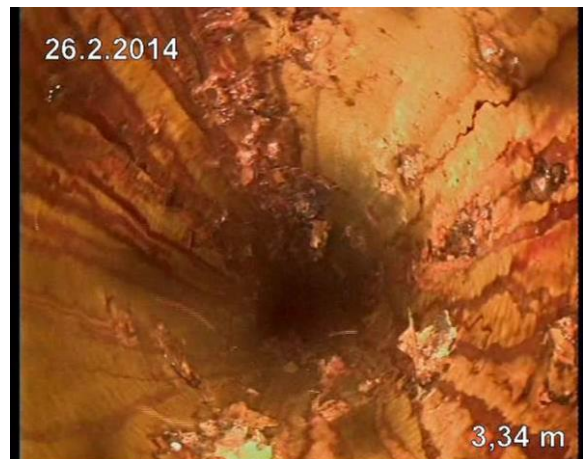
Kuva 93. V1. Pystyosuudella on suorassa putkessa huomattavaa sisäpinnoitteen hilseilyä.

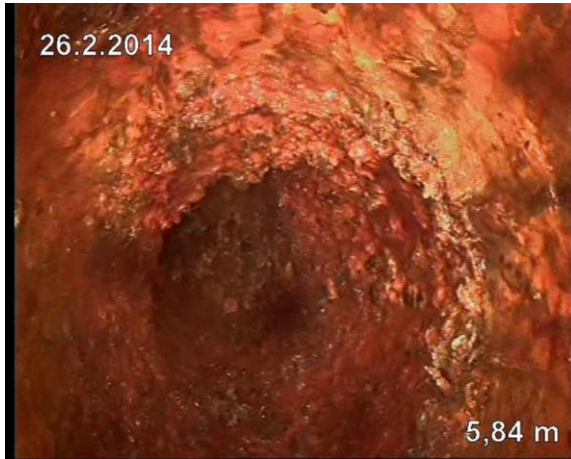
Kuvatulta osuudelta tuuletusviemärissä oli useita huonokuntoisia osuuksia. Sisäpinnan epoksia oli revennyt monin paikoin, ja kaikissa kuvausmatkan yhteissä oli havaittavissa vaihtelevan tasoista syöpymää (kuvat 86 – 95). Lisäksi valurautaisen tuuletusviemärin sisäpinnan hilseilyn tippuminen pystyosuuksilta luo vaakaosuudelle taittuviin kulmiin kertymää. Tämä heikentää tuuletuksen tehokkuutta virtausaukon pienentyessä (kuvat 96–97).

Kuva 96. V1. Pystyosuuden pohjakulma on voimakkaasti syöpynyt. Ainevahvuuksia ei kuitenkaan pysty kuvasta/videosta päättelemään.

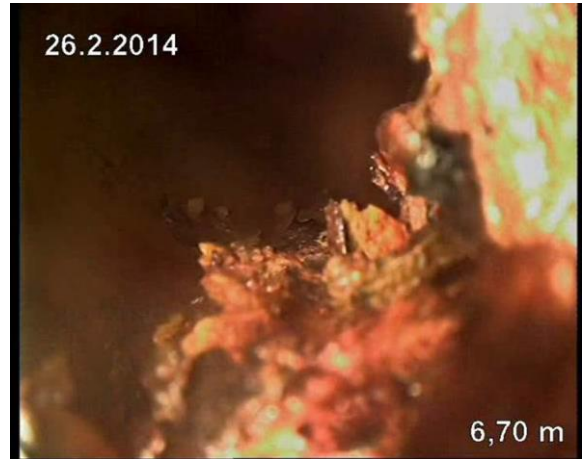
Kuva 97. V1. Pystyosuuksilta pohjakulmiin variseva sisäpinnoite ja hilseilevä valurauta pienentävät tuuletusviemäriin ilman virtausaukkoa.

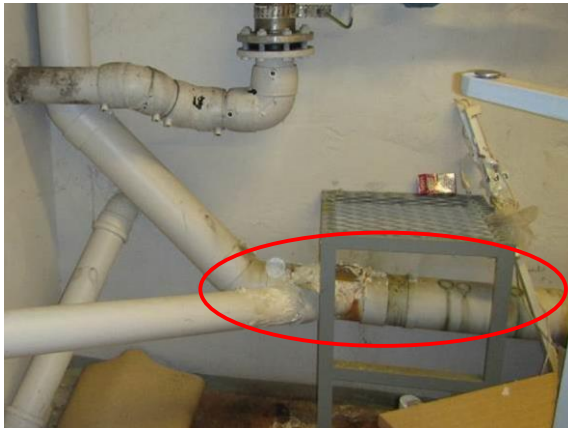
Kuva 98. Näytekappaleeksi otettiin kuvassa näkyvä viemärin haarakappale ja siitä myötävirtaan jatkuva suora putki. Kellarikerroksen vesimittarihuone.

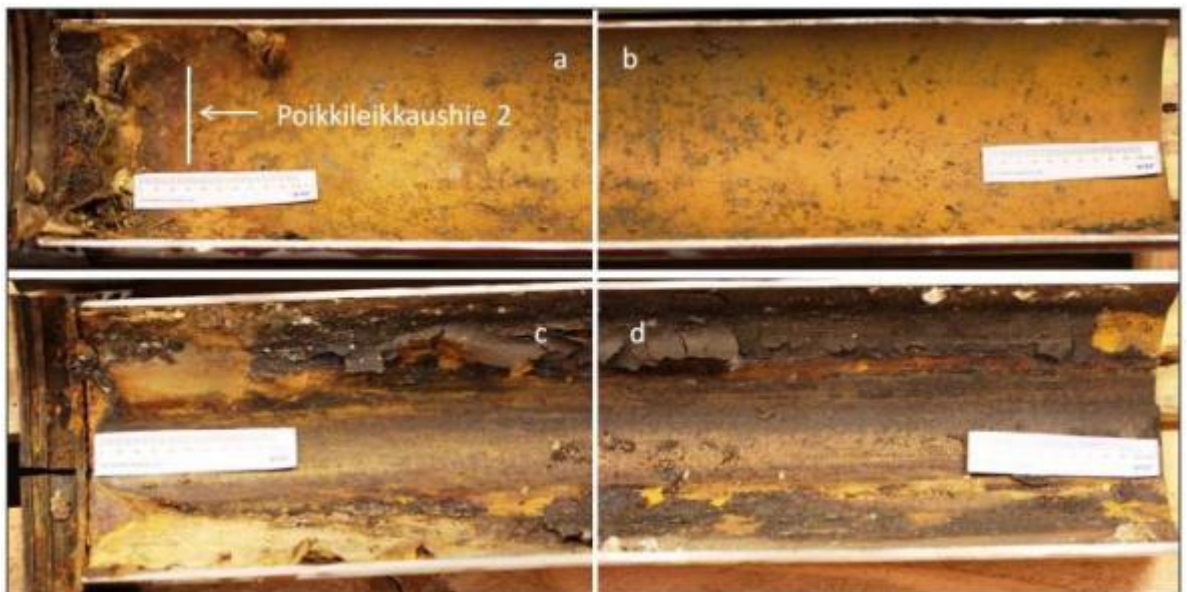
Kuva 100. Haaran jälkeisen suoran putken (tutkimuskappale A) sisäpinta. Alemmassa kuvassa on putken alapinta. Ylhäällä vasemmassa kulmassa on selvästi nähtävissä epoksin irtoamista ja ruostumista käsittelemättömässä liitoskohdassa. Käsittelemättömän jatkoksen yläpinta (a) on syöpyneyt huomattavasti enemmän kuin alapinta (c). (Liite 10, s.5)

Käsittlemättömissä jatkoskohdissa valuraudan ollessa paljaana, syöpyminen alkaa heti ja se pääsee vapaasti etenemään. Myös kaikki vauriokohdat sisäpinnoitteessa tarjoavat reitin rakokorroosion etenemiselle sisäpinnoitteen alla. Pinnoitteen ei tarvitse rikkoontua kuin yhdestä kohtaa ja valurautaisen viemäriputken käyttöikä lyhenee huomattavasti.

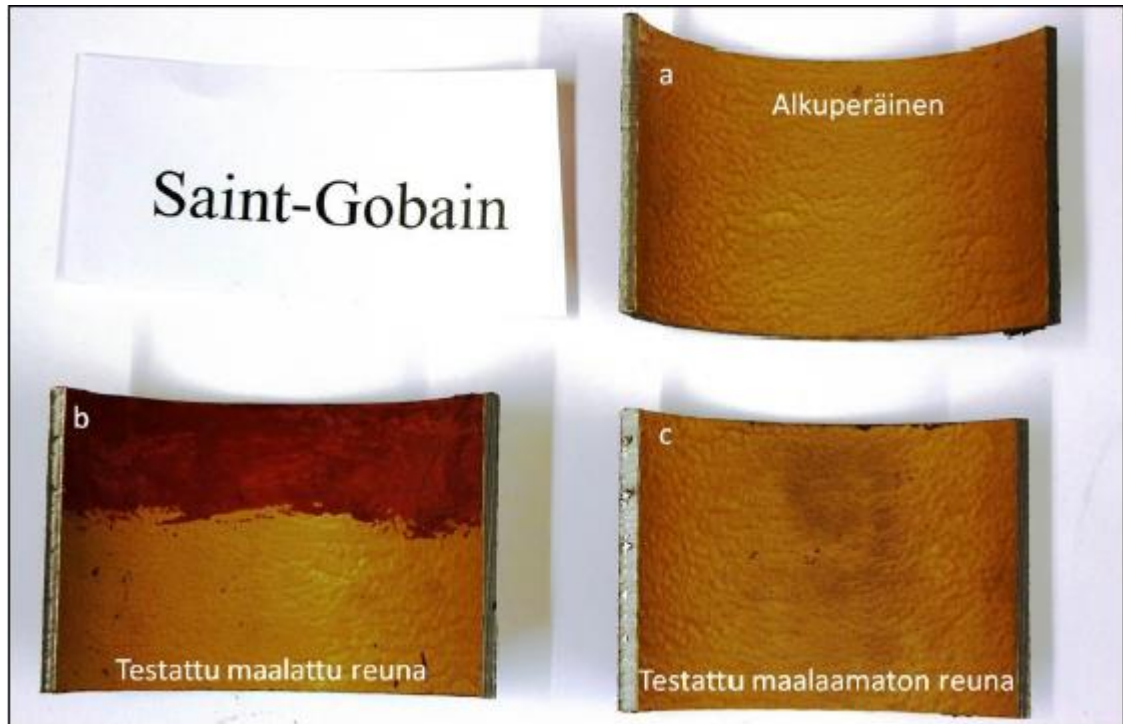
Kolmen viikon testien aikana pinnoitteiden paksuudet eivät merkittävästi ohentuneet. Pinnoitteesta ei voitu havaita jonkin pinnoitteen sisältämän alkuaineen liukenemista. Saint-Gobain -merkkisen pinnoitteen havaittiin säilyttäneen sisäpinnoitteensa saman- tyypin testauksen ajan (kuva 107). Düker -merkkisen pinnoitteen havaittiin peh- menevän merkittävästi kolmen viikon testauksen aikana, ja siinä havaittiin testauksen aiheuttamaa kuplimista (kuva 108).

Kuva 107. Testikappaleen Saint-Gobain (a) alkuperäisen, (b) maalatun reunan ja (c) maalaamattoman reunan sisäpintojen kuvat.

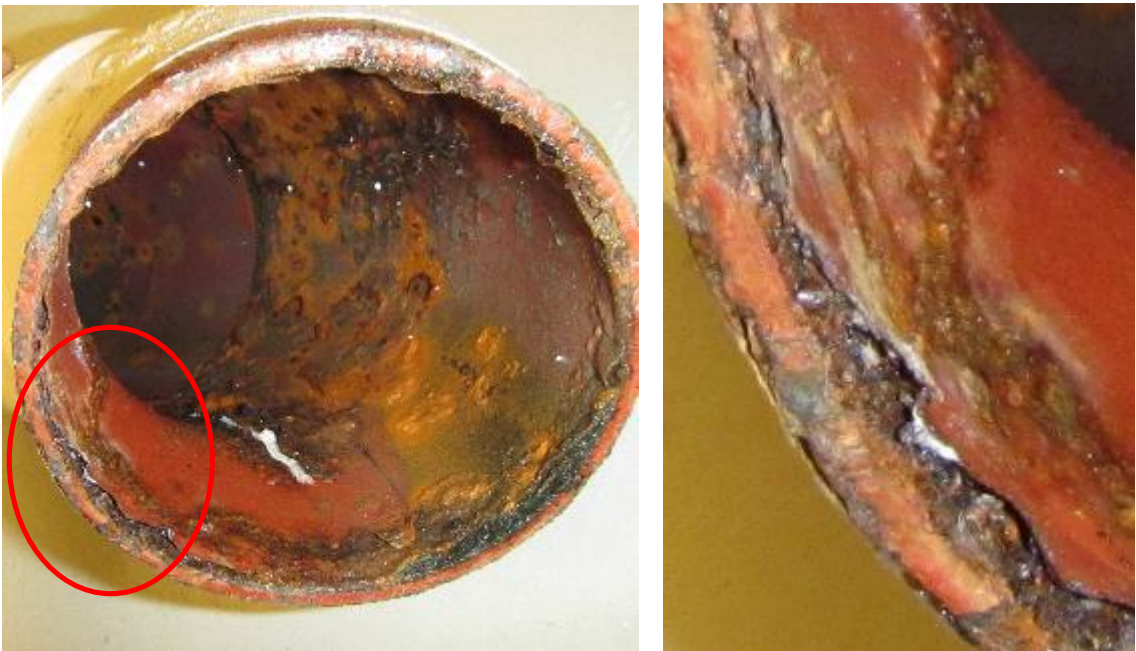
Kuten kuvista 115-118, voidaan nähdä, maalipinta on aina kulmakohdissa ohuinta. Up-pomaalatut tehdasosat lähtevät syöpyämään putkensuun kulman maalipinnan rei'istä. Käsittelemättömissä katkaisupäissä syöpyminen pääsee heti valurautaan käsiksi.

Kuva 116. Tehdasosa, jonka päädyn kulmasta on syöpyminen päässyt sisäpinnoitteen alle.

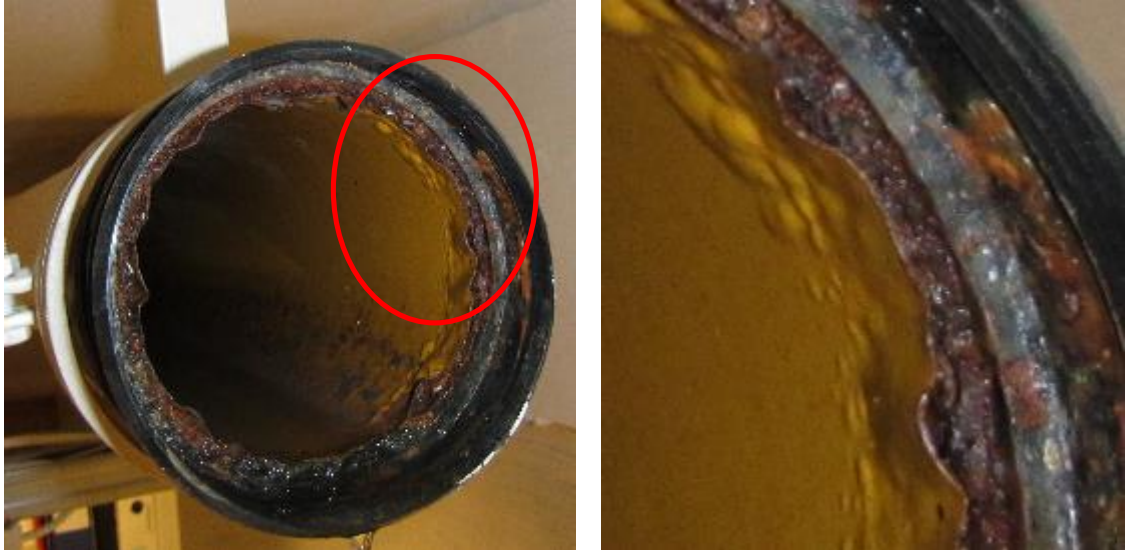
Kuva 117. Käsittelemätön katkaisupää, jossa syöpyminen on alkanut levitä sisäpinnoitteen alle.

Paljaan valuraudan päästessä kosketukseen viemäriverden ja viemärikaasujen kanssa se alkaa syöpyä. Korroosion edetessä sisäpuolen pinnoitteen ja valuraudan väliin syntyy otolliset olosuhteet rakokorroosiolle. ”Sellaisissa ahtaissa raoissa, joihin liuos pääsee tunkeutumaan, mutta joissa se ei pääse vaihtumaan samalla nopeudella kuin muilla metallipinnan alueilla, tapahtuu rakokorroosiota.”[17, s.107].

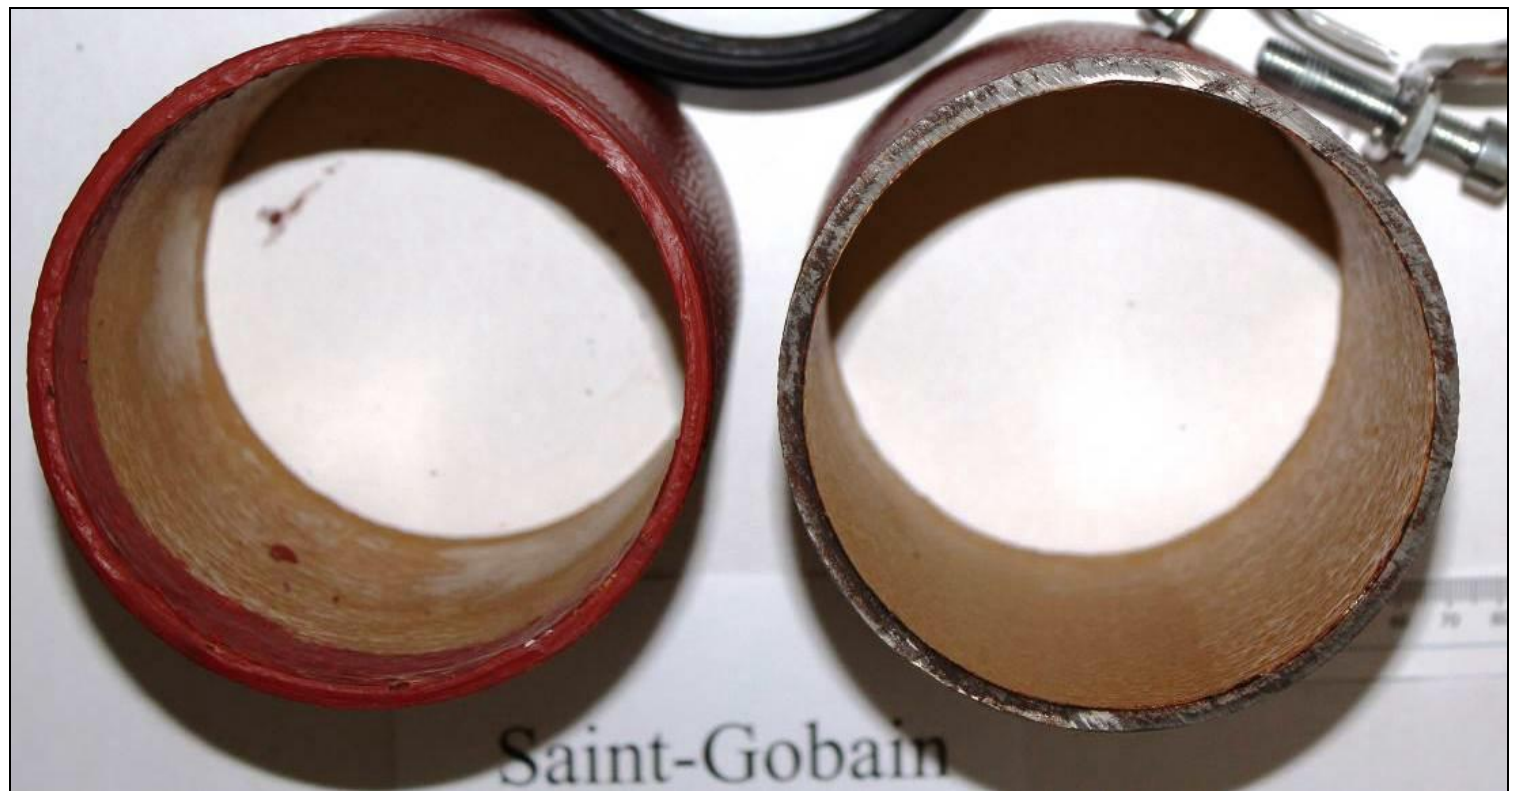
Kuva 3. Testikappaleen Saint-Gobain viemäriputkiliitos testin jälkeen avattuna.

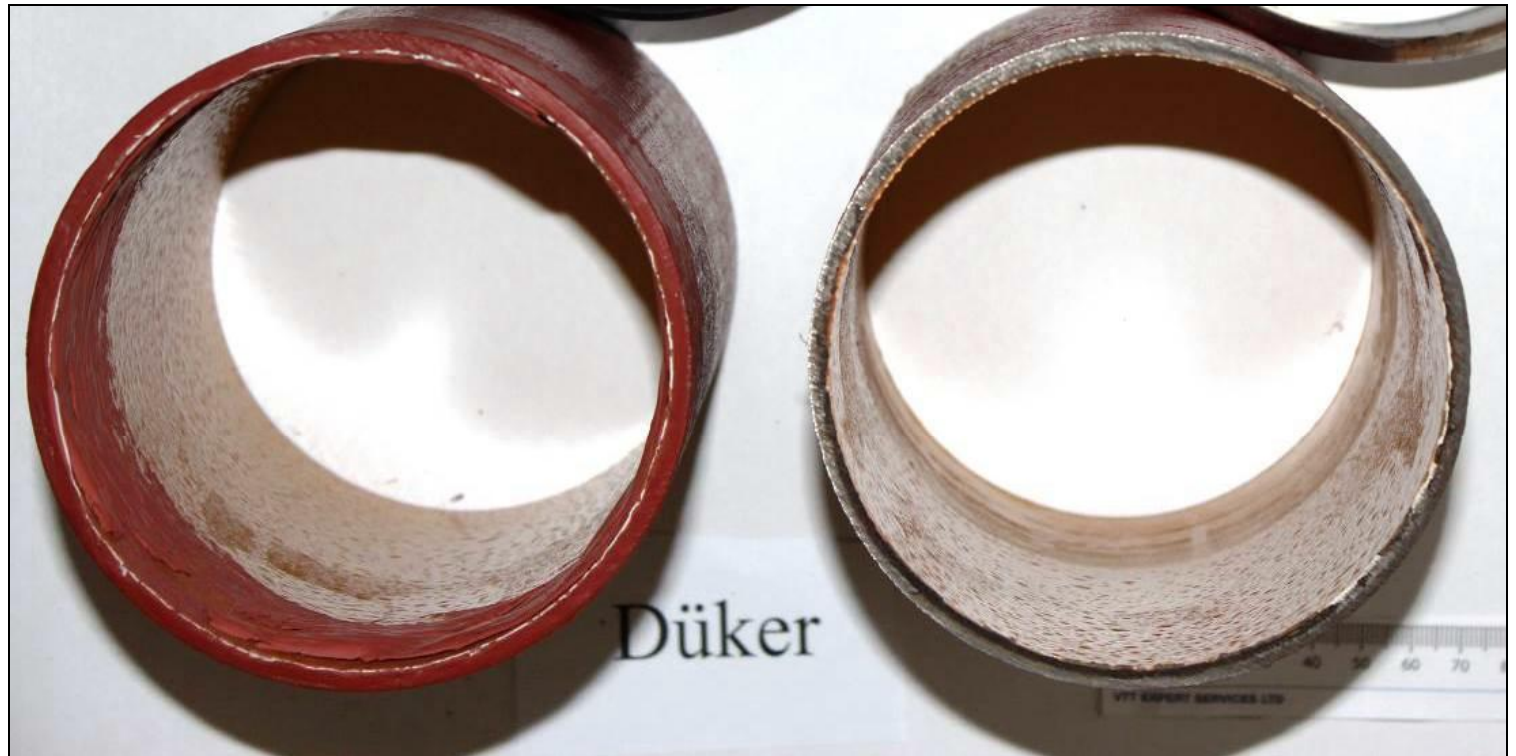
Kuva 6. Testikappaleen Düker viemäriputkiliitos testin jälkeen avattuna.
