KALAJOEN KAUPUNGIN SILTOJEN YLEISTARKASTUKSET

Niila Österberg
Opinnäytetyö
Kevät 2015
Rakennustekniikan koulutusohjelma
Oulun ammattikorkeakoulu

Title of thesis: Bridge Inspections of Kalajoki's Bridges

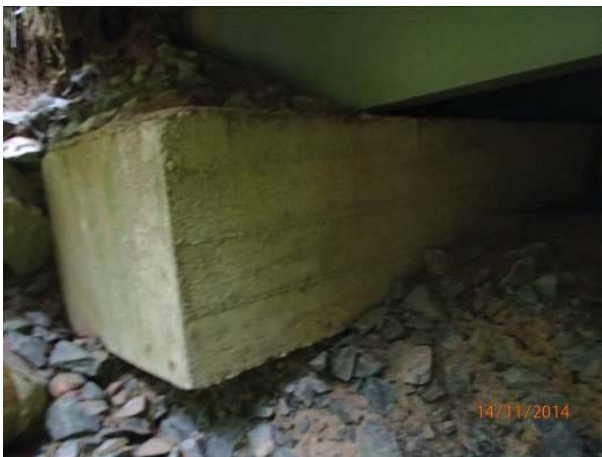
KUVA 8. Maatuen alta on syöpynyt maa-ainesta

Siltojen alusrakenteet olivat pääasiassa hyvässä kunnossa. Vakavimmat vauriot olivat Hevosreitintien sillalla ja Koulusillalla. Hevosreitintien sillan maatuki 1 on painunut noin 0,5 m eroosiovaurioiden ja alta syöpyneen maan vuoksi. (Kuva 7.)

Tarkastuksessa todettiin, että ajoneuvoliikenne Hevosreitillä sillalle on estettävä siihen asti, että maatuen painumisen syy ja mahdollinen jatkuminen on selvitetty (kuva 8). Eroosioauriot ovat korjattava ja sillalla oleva 4 t:n painorajoitus on säilytettävä. Hevosreitillä sillan tarkastusraportti on kokonaisuudessaan luettavissa liitteestä 1.

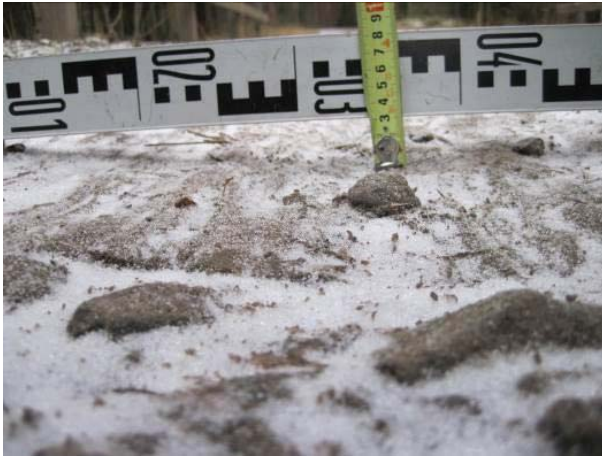
Maankaatopaikan sillalla poikkikannattajina on puupelkat. Pelkkojen päällä ovat muotopuut ja niiden päällä on pitkittäinen syrjälankkukansi. Tarkastushetkellä sillan kannella oli lunta ja jäätynyttä hiekkaa, minkä johdosta kansilankutuksen kuntoa ei kaikkialta osin päästy näkemään. Maankaatopaikan sillan kansilankutuksessa on syvät kulumisurat (kuva 12). Kuivatus ei toimi siltapaikalla reuna-palteiden vuoksi, mikä kiihdyttää kansilankutuksen lahoamista. Sillan kansilankutus tulisi uusia 2 - 4 vuoden kuluessa.

KUVA 12. Maankaatopaikan sillan kansi on kulunut ~30 mm

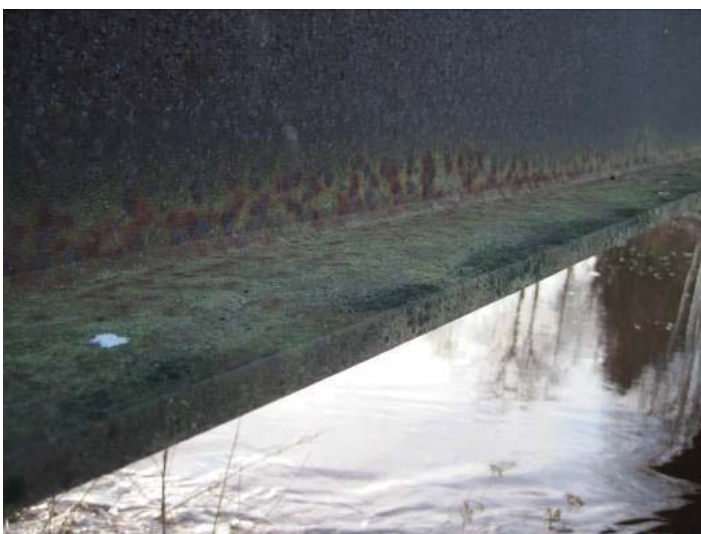
Koulusillan pääkannattajapalkkien korkeus on 500 mm, laipan leveys 270 mm, alalaipan paksuus 16 mm ja ylälaipan paksuus 14 mm. Palkkien keskinäinen väli on noin 1 m. Palkit ovat tuettu toisiinsa poikkisuunnassa teräspalkeilla, tukien lähellä sekä jänteen kolmannespisteissä. Poikkisuuntaisia palkkeja on yhteensä 4 kpl. Palkit ovat säänkestävää corten-terästä (kuva 14). Teräspalkit ovat kunnossa, niissä ei todettu syöpymiä. Pinnassa on teräslaadulle ominaista pintakorroosiota. Tukien kohdalla teräspalkkien alla on todennäköisesti teräslävyt.

KUVA 14. Koulusillan palkit ovat corten-terästä

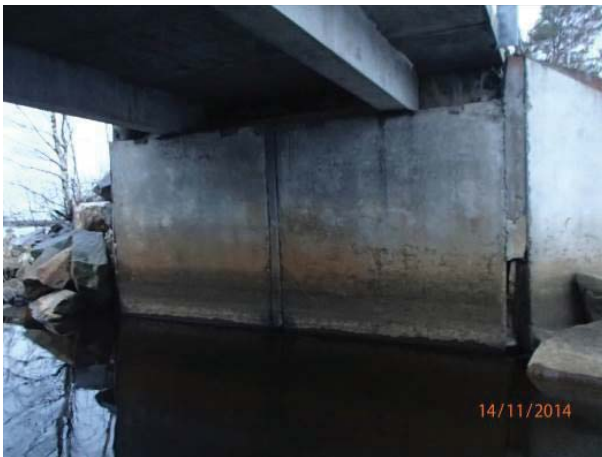
KUVA 23. Leppikarvon maatuki 2

Leppikarvon sillan etumuurien betonipinnoissa todettiin merkittävää rapautumista. Maatuella 1 maatukielementti on kallistunut ylhäältä uomaan päin. Etu- ja siipimuurien saumavalut ovat irtoilleet ja raudoitus on jo näkyvissä. (Kuva 23.)

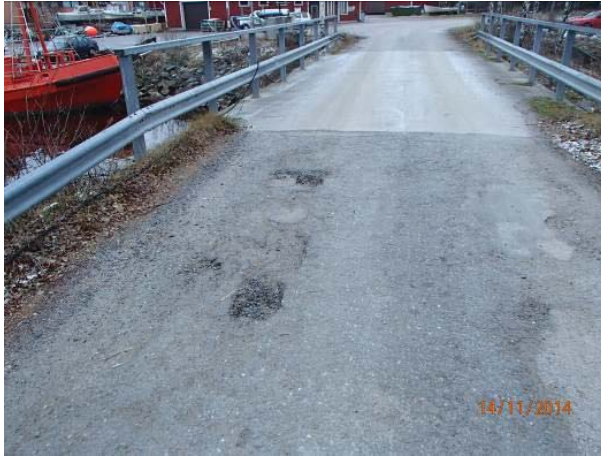
Kaiteista puuttuvat välijohteet ja yläjohteen viisteet. Lisäksi kaidejohteessa on naarmuja ja taipumaa. Sillalta puuttuvat pengerkaiteet. Keiloissa kasvaa vesakkoa. Tulopenkereessä on päällysteen purkauksia (kuva 28).

KUVA 28. Tulopenkereen päällysteessä on purkauksia

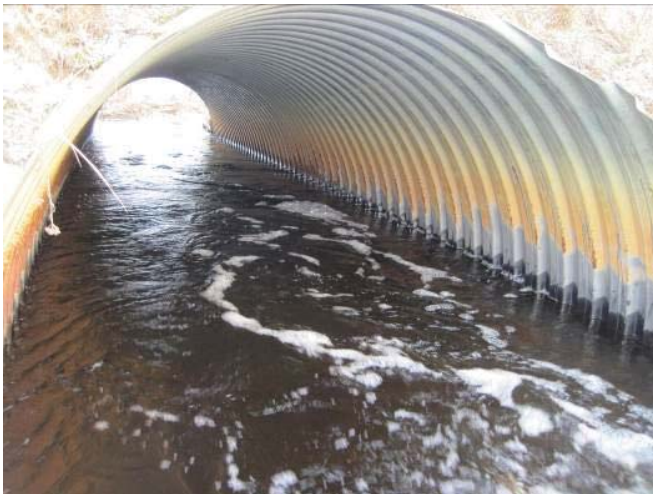
Sillalla käytiin kahteen kertaan. Ensimmäisen kerran sillalla käytiin 13.11.2014. Tuolloin vesi oli korkealla ja virtaus kovaa, joten tarkastusta päätettiin siirtää muutamalla päivällä. Sillalla käytiin toisen kerran 17.11.2014, jolloin vesi oli laskenut huomattavasti ja virtaus hitaampaa, joten putket pystyttiin kahlaamaan läpi. (Kuva 33.)

KUVA 33. Vesi oli korkealla ja virtaus kovaa ensimmäisellä käynnillä

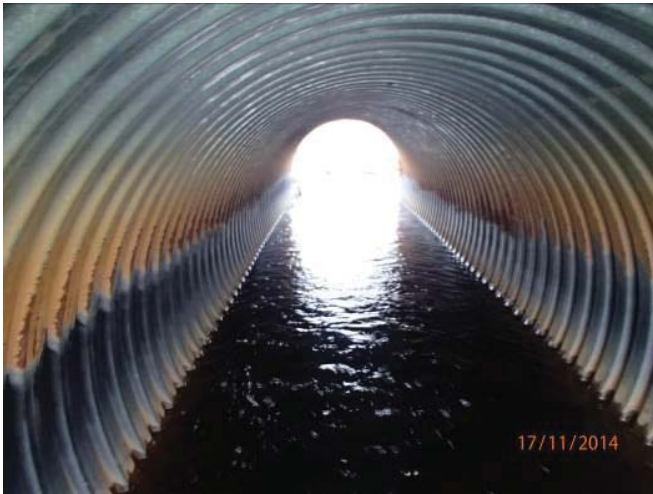
Molemmissa teräspankissa todettiin olevan paikallisia ruostumisvaurioita (kuva 34) ja pientä taipumaa. Pengerkaiteet ovat lyhyet ja matalat. Muuten putket ovat

KUVA 34. Toisella käynnillä vedenpinta oli laskenut huomattavasti

kunnossa. Jatkotoimenpiteenä sillalle ehdotettiin pengerkaiteiden nostoa ja jatkamista.

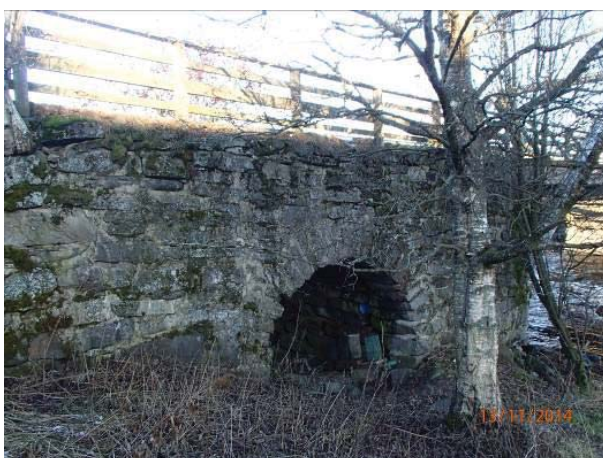
Eteläisemmän sillan molempien tulopenkereiden alla on kiviholvisilta. Tuen 1 kiviholvisillan vapaa-aukko on 3,30 m (kuva 42). Tuen 2 kiviholvisillan vapaa-aukko on 3,00 m.

KUVA 42. Tuen 1 kiviholvisilta

- kivissä yksittäisiä siirtymiä, vaurioluokka 2
- yksittäisiä kiviä on halkeillut, vaurioluokka 2
- tuen 2 kiviholvisillassa on erittäin vakavia kivien siirtymiä, vaurioluokka 4.

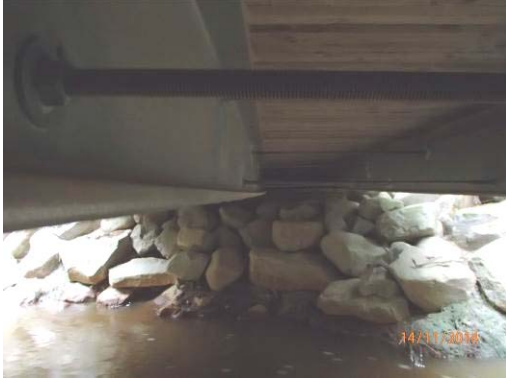
Kuva 4

Silta on tyypiltään teräksinen palkkisilta, puukantinen. Pääkannattajapalkkeja on yhteensä 4 kpl, mahdollisesti UNP 400 – palkkeja. Palkkien korkeus on 400 mm, laipan leveys 110 mm ja laipan paksuus 12 mm. Palkkien keskinäinen väli on noin 1300 mm. Palkit on tuettu toisiinsa poikkisuunnassa terästangoilla, niitä on yhteensä 8 kpl. (kuvat 4 ja 5)

- Pääkannattajapalkkeissa on merkittävää taipumista arviolta ~20 mm, vaurioluokka 2 (kuvat 4, 8 ja 9)
- palkkeissa ja poikkitangoissa on lieviä pistemäisiä ruostumisvaurioita, vaurioluokka 1 (kuva 7)

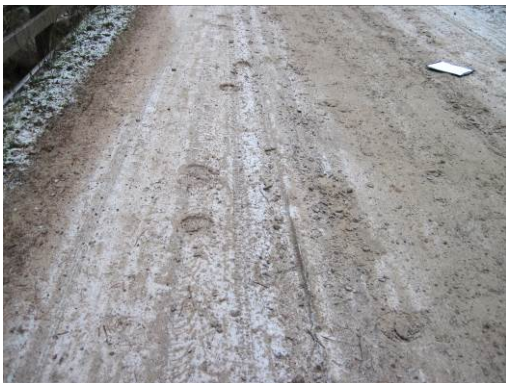
Kuva 10

Tarkastushetkellä sillan kannella oli jäätynyttä hiekkaa ja maa-ainesta, minkä vuoksi kansilankutuksen kuntoa ei voitu tarkastaa. Kannella oleva hiekka nopeuttaa lankutuksen lahoamista ja kulumista (kuva 10).

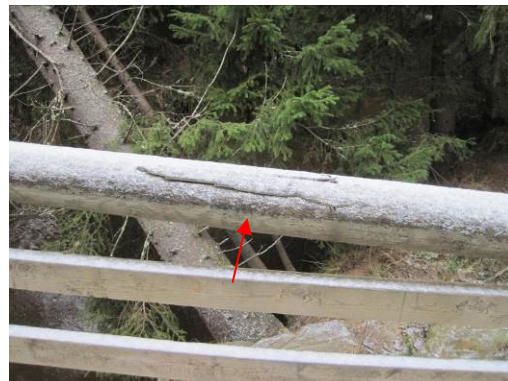
Kuva 12

- Kaiteissa on lieviä lahovaurioita, vaurioluokka 1 (kuva 12)
- kaidekiinnikkeissä on paikallisia ruostumisvaurioita, vaurioluokka 1 (kuva 14).

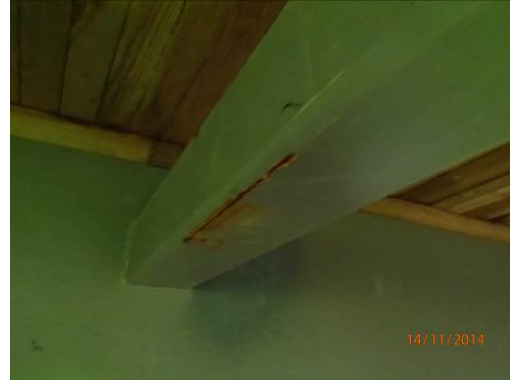
Kuva 14

Sillalla on korkea tiheä puukaide. Kaidepylväiden kiinnikkeet on hitsattu pääkannattajiin (kuva 14).

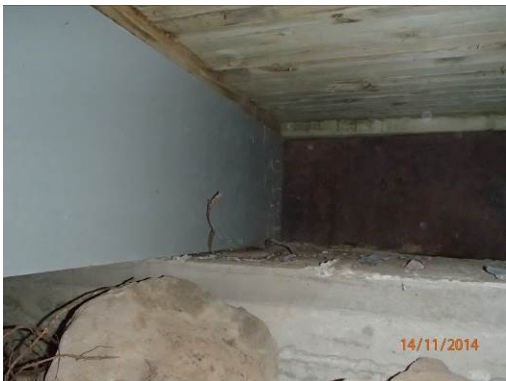
Kuva 15

Pääkannattajapalkkien alla on laakereina teräslevyjä, jotka ovat ruostuneet (kuva 15). Laakeritasoille on kertynyt maa-aineksia.

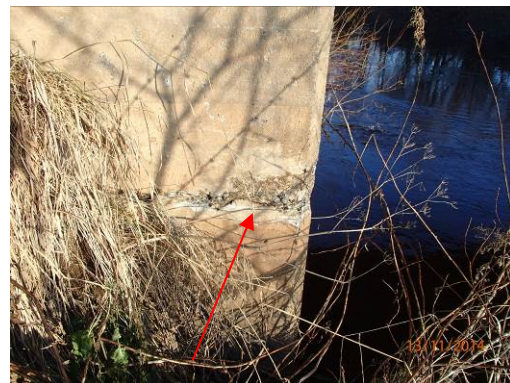
Kuva 2

- Siipimuurissa kohdassa 2 v on merkittävää rapautumista, vaurioluokka 2 (kuva 2)
- etumuurissa tuella 2 on merkittävää valuvikaa $\sim 2\text{m}^2$ alueella, vaurioluokka 2 (kuvat 3,4 ja 5).

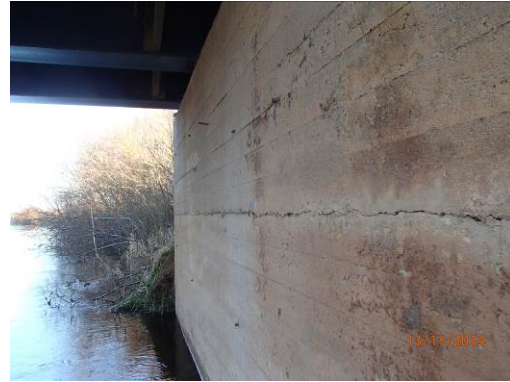
Kuva 6

Tukien alaosissa on selvästi nähtävissä vaakasuuntainen valusauma (kuvat 6 ja 7). Tämä ei ole varsinainen vaurio. Avonainen sauma mahdollistaa kuitenkin karbonatisoitumisen tunkeutumisen syvemmälle betoniin.

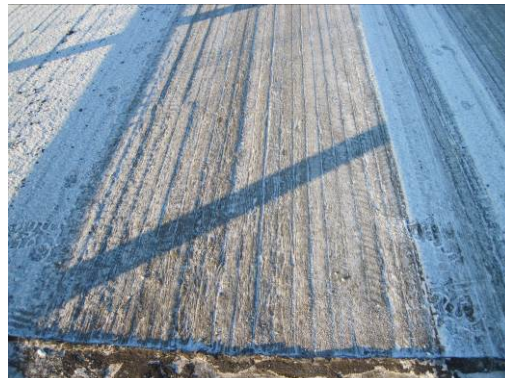
Kuva 11

- Kansilankutuksessa on lievää kulumaa, kuluman syvyys ~5 mm, vaurioluokka 1 (kuva 11).

Sillan kannella on hiekkaa, joka nopeuttaa kannen kulumista.

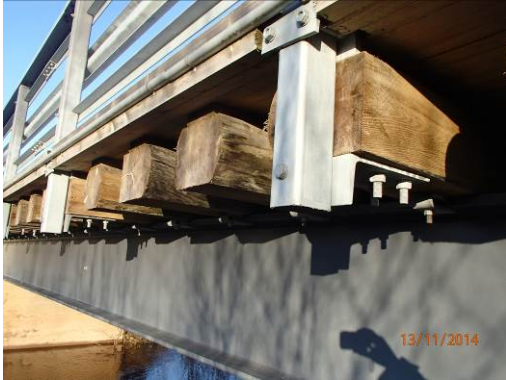
Kuva 15

Sillalla on korkea tiheä DK-kaide. Kaidepylväät on kiinnitetty poikkikannattajiin ja sillan päissä maatuen reunapalkkeihin pulttikiinnityksellä. (kuva 15).

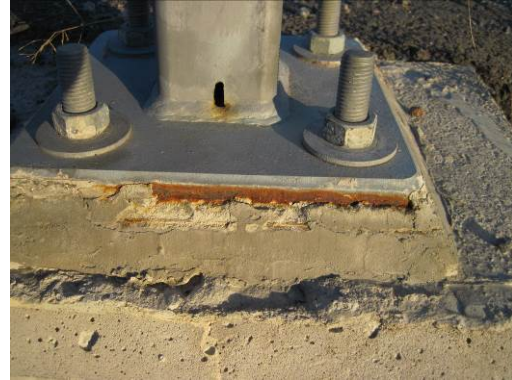
Kuva 16

- Kaiteiden juurivaluissa on verkkohalkeilua ja lievää ruostumista, vaurioluokka 1 (kuvat 16 ja 17).

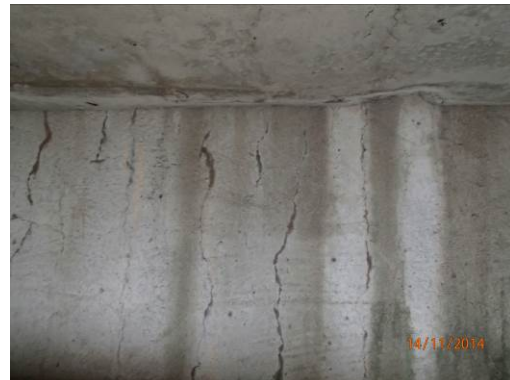
Kuva 2

- otsamuureissa on merkittävää halkeilua ~6 m, vaurioluokka 2 (kuva 2)
- siipimuurit ovat tyhjän päällä (kuvat 3 ja 4)

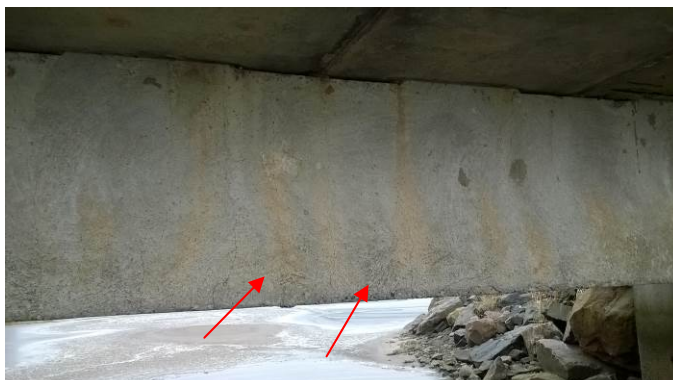
Kuva 9

- Palkeissa vakavaa kuormituksesta johtuvaa halkeilua, vaurioluokka 3 (kuvat 9 ja 10)
- palkeissa on merkittäviä ruostumisvaurioita, vaurioluokka 2 (kuvat 11 ja 12)
- kannen alapinnassa on vakavia ruostumisvaurioita, vaurioluokka 3 (kuvat 13,14 ja 17)
- kansilaatassa on kohdassa 1.2v vakava lohkeama, vaurioluokka 3 (kuva 15)
- kansilaatassa on erittäin vakava vesivuoto, vaurioluokka 4 (kuvat 16, 17 ja 18)
- palkin päädyssä on lohkeama (kuva 19).

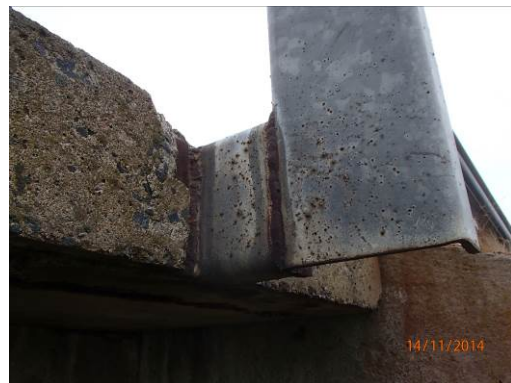
Kuva 21

- Kaiteissa on erittäin vakavaa ruostumista hitsiliitoksissa, vaurioluokka 4 (kuva 21)
- kaiteet ovat liian matalat
- kiinnitykset epämääräisiä
- yksi kaidepylväs puuttuu.

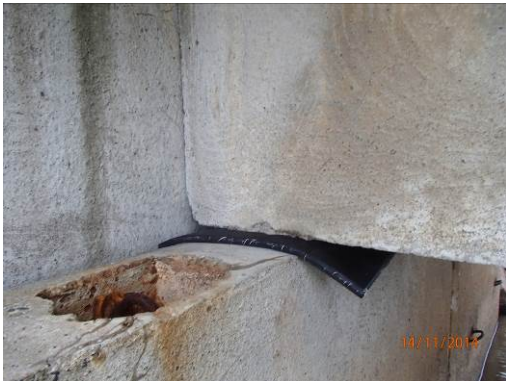
Kuva 22

Pääkannattajapalkkien alla on laakereina kumilevyt (kuva 22).

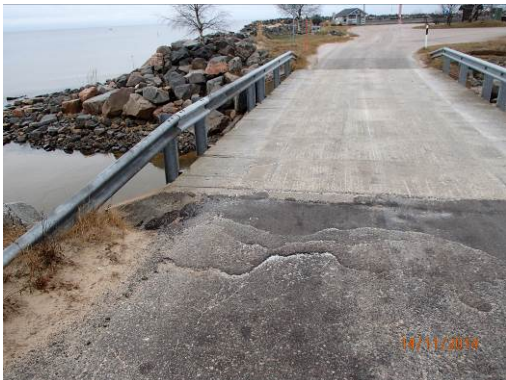
Kuva 23

- Eroosiovaurio on kohdassa 1 v, vaurioluokka 4 (kuvat 23 ja 24)
- päällystepurkauksia sillan päissä, vaurioluokka 1 (kuva 23, 25 ja 26).

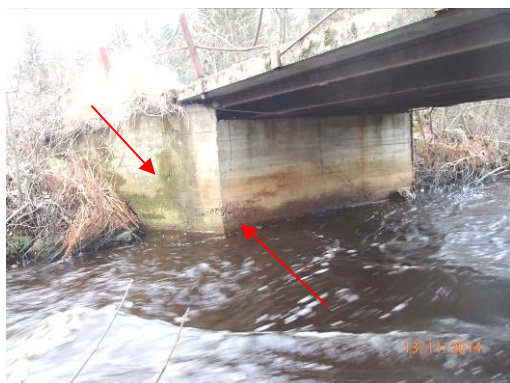
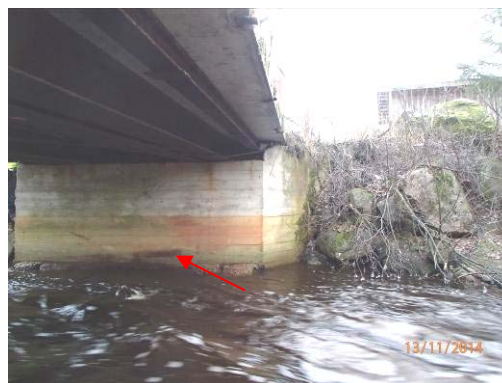
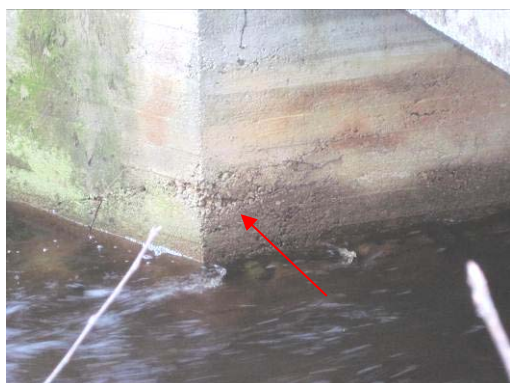
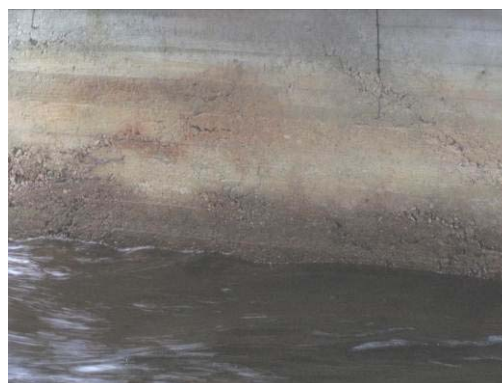
- Etu – ja siipimuureissa on lievää valuvikaa / rapautumista, vaurioluokka 1 (kuvat 1, 2, 3 ja 4).

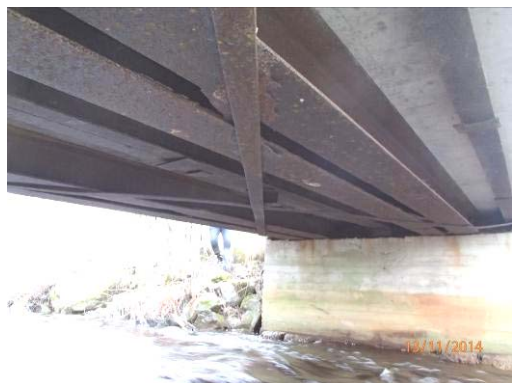
Kuva 5

- Pääkannattajapalkkeissa erittäin vakavia ruostumisvaurioita, vaurioluokka 4 (kuvat 5 ja 6)
- kansilaatan alapinnassa on ruostumista, vaurioluokka 2 (kuva 6)
- kansilaatassa on erittäin vakavaa vesivuotoa, vaurioluokka 4 (kuva 8)
- oikean puoleinen pikkupalkki ei vastaa kansilaattaan (kuva 7).

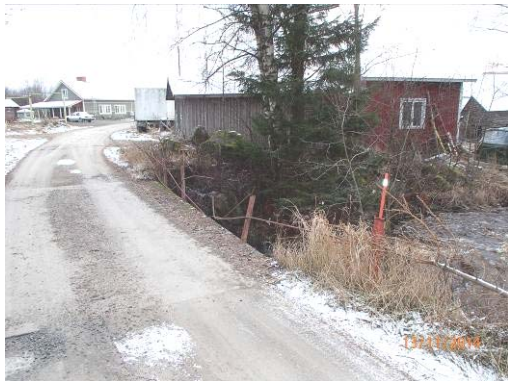
Kuva 11

- Pylväs murtumia 5 kpl, vaurioluokka 4 (kuvat 13 ja 15)
- pylväs irtoama 1 kpl, vaurioluokka 4 (kuva 14)
- johteet poikki, vaurioluokka 4 (kuva 11 ja 14).

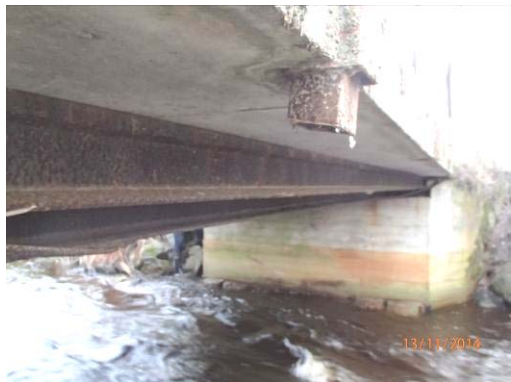
Kuva 16

Sillalla on harjateräksestä ja teräsputkesta tehdyt kaiteet. Kaidepylväät on kiinnitetty kansilaattaan valamalla (kuva 16). Johteet on kiinnitetty hitsaamalla kaidepylväisiin.

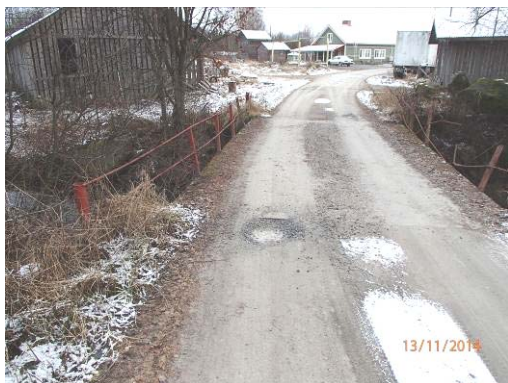
Kuva 19

Tulopenkereessä on painuma/"kolo", 50 mm, vaurioluokka 2 (kuva 19). Tulopenkereiltä puuttuu päällyste. Päällyste estäisi kivien/hiekan kulkeutumisen sillalle.

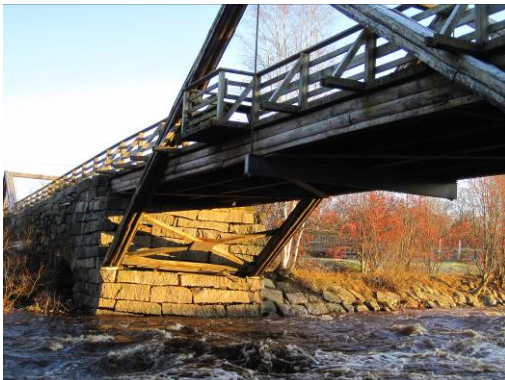
Kuva 1

- Kivissä yksittäisiä siirtymiä, vaurioluokka 2 (kuva 3)
- maatuet ovat painuneet reunoilta, vaurioluokka 3 (kuvat 1 ja 4).

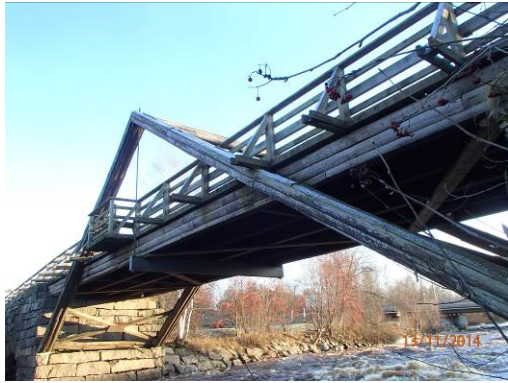
Kuva 5

- Kansilankutuksessa ja kynnyssparrussa on lievää kulumaa, kuluman syvyys ~5 mm, vau-rioluokka 1 (kuva 14)
- puuverhouksessa lahovaurioita, vaurioluokka 1 (kuvat 5, 11 ja 13).

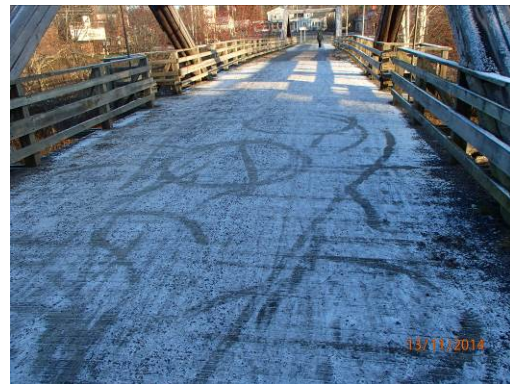
Kuva 14

Sillan kannella on sammalta ja hiekkaa, joka nopeuttaa kannen lahoamista ja kulumista.

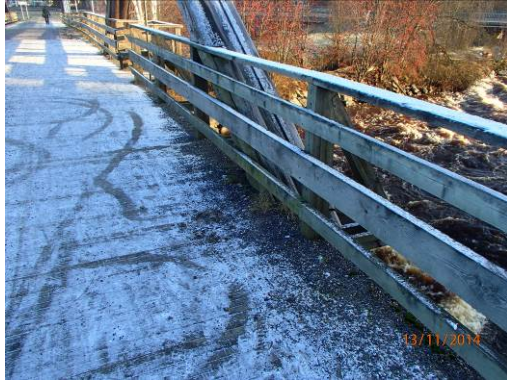
Kuva 15

- Kaiteissa on lievää lahovikaa, vaurioluokka 1 (kuva 15).

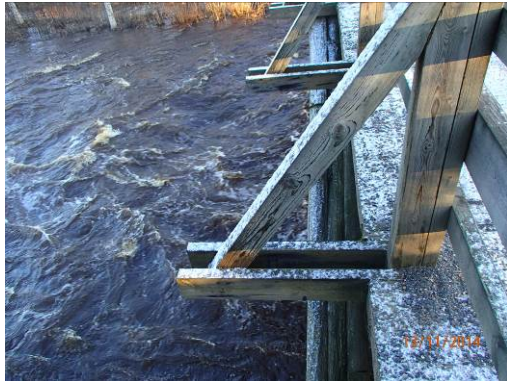
Kuva 17

Sillalla on korkea tiheä puukaide. Kaidepylväät on kiinnitetty kansilankutukseen. (kuva 17)

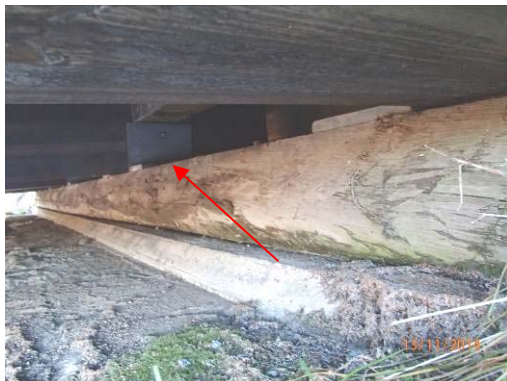
Kuva 18

Pääkannattajapalkit on kiinnitetty kulmaraudalla poikittaiseen puuparruun, joka toimii laakerina (kuva 18). Puuparrussa on lievää lahovikaa, vaurioluokka 1. Laakeritasoille on kertynyt maa-aineksia.

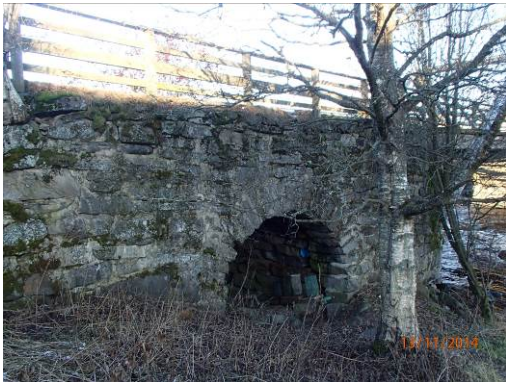
Kuva 19

Molempien tulopenkereiden alla on kiviholvisilta. Tuen 1 kiviholvisillan vapaa-aukko on 3,30 m (kuvat 19–22). Tuen 2 kiviholvisillan vapaa-aukko on 3,00 m. (kuva 23)

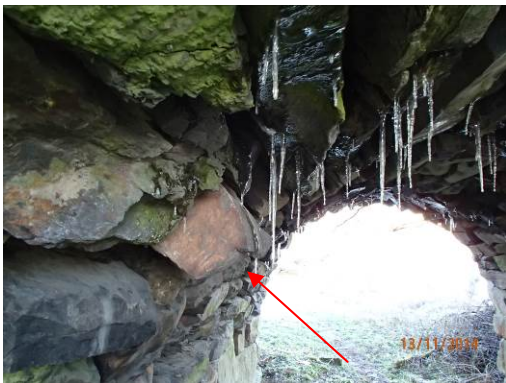
Kuva 21

- Kivissä on yksittäisiä siirtymiä, vaurioluokka 2 (kuva 21)
- yksittäisiä kiviä on halkeillut, vaurioluokka 2 (kuva 22)
- tuen 2 kiviholvisillassa on erittäin vakavia kivien siirtymiä, vaurioluokka 4 (kuva 23).
