# Pinnantunnistusturin vikaantuminen MEMS elementtivalmistuksen sähköisessä karsintamittauksessa.

Metropolia Ammattikorkeakoulu

Insinöörityö

18.3.2015

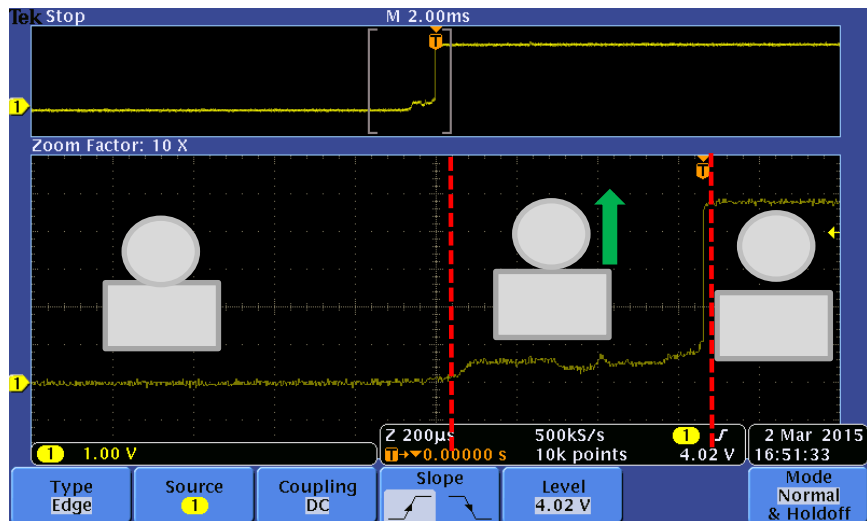
Kuva 18. Oskilloskooppimittaus kytkimen avautumisesta

Mittauksessa (Kuva 18) laitteelle asetettiin normaali tuotantokiekko ja proberin neuloja ajettiin normaalilla z-akselin nopeudella mittauksen overtravel korkeuteen. Kytkimellä huomattiin kolme selkeää vaihetta. Sekvenssikuvasta 19 selitetään kytkimen vaiheet verrannollisesti kuvan 18 aikajanalle. Kytkimen vaihtotila kuvaa aikaa  $t = 0$ .

Ensimmäisessä vaiheessa kytkin on lepotilassa  $z = -30 \mu\text{m}$  @  $t < -600 \mu\text{s}$  ja jännite on 0 V koska neulat lepäävät lepojännityksellä toisiaan vasten. Vaiheessa kaksi:  $z = -30 \mu\text{m} - 0 \mu\text{m}$  @  $t = -600 \mu\text{s} - 0 \mu\text{s}$  neulat liikkuvat toisiaan vasten avautuessaan lepojännityksestä. Mitattava jännite kytkimen yli nousee koska resistanssi laskee hieman. Vaiheessa kolme kontaktit erkanevat ja kytkimen yli on mitattavissa piirin koko 4.8 V jännite.

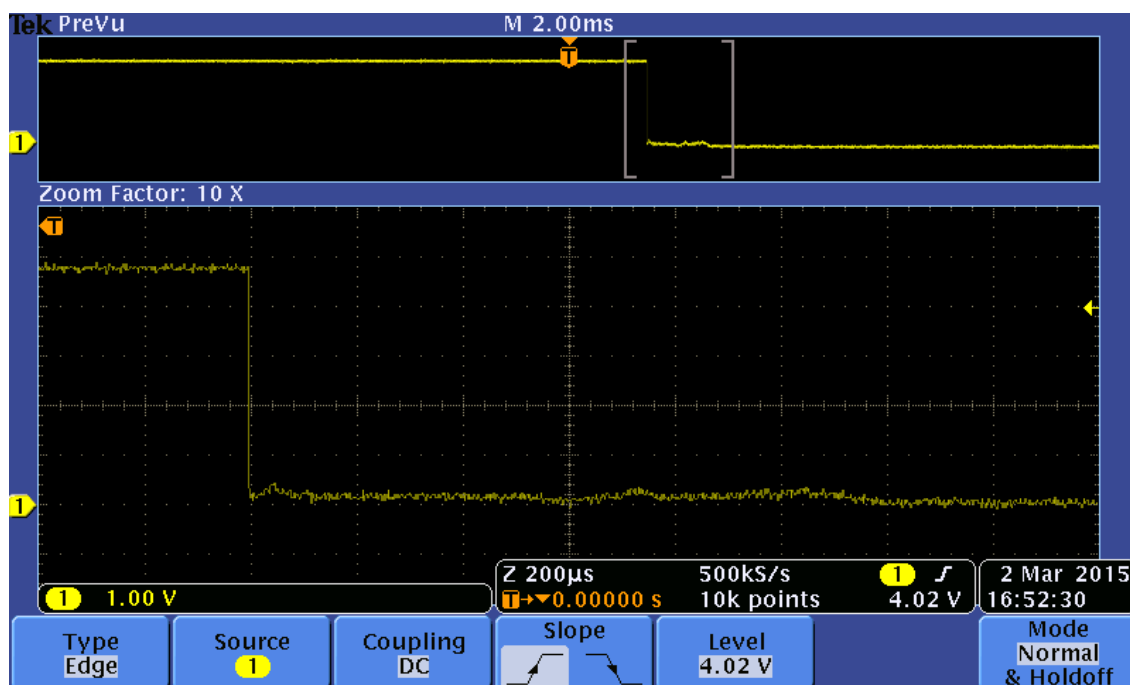
Kuva 20. Oskilloskooppimittaus kytkimen sulkeutumisesta

Anturin kytkimen sulkeutuminen tapahtuu käänteisesti samassa järjestyksessä ja samat vaiheet pätevät myös tässä tilanteessa. (Kuva 20) Ensin kontaktipinnat kohtaavat, tila vaihtuu ja sen jälkeen ne asettuvat hetken lepoasentoon toisiaan vasten. Näitä sähköisiä mittauksia pystyttiin nyt käyttämään referenssinä vian tutkimiseen.

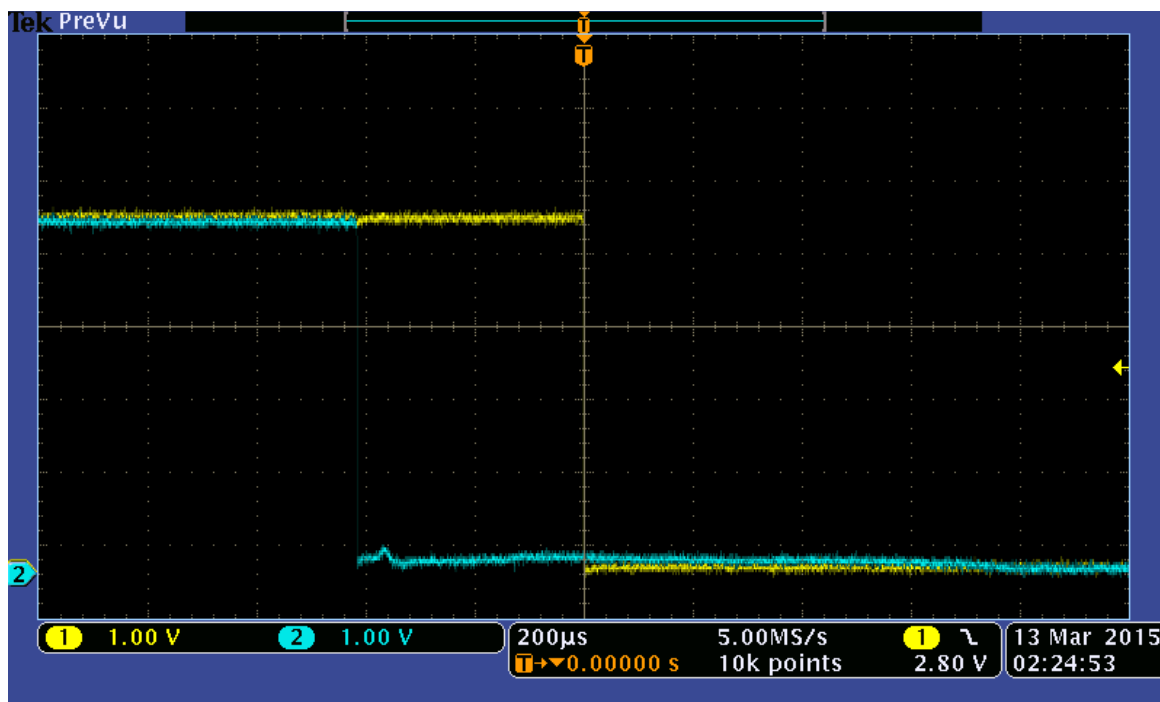
Kuva 22. S1 ja S2 sulkeutuvat lähes samanaikaisesti

Seuraavassa testissä (Kuva 22) mittapöytä lasketaan takaisin alas neulojen korkeudelta. Tämä tapahtuu jarruttamatta ja z-akselin täydellä nopeudella ja näin ollen kummankin kytkimen sulkeutuminen taltioidaan tällä tarkkuudella. Tästä testistä myös huomaa että S1 eli sininen sulkeutuu ensin. Tämä myös vahvistaa sen että sen aukeamiskorkeus on ylempänä kuin S2 kytkimen.

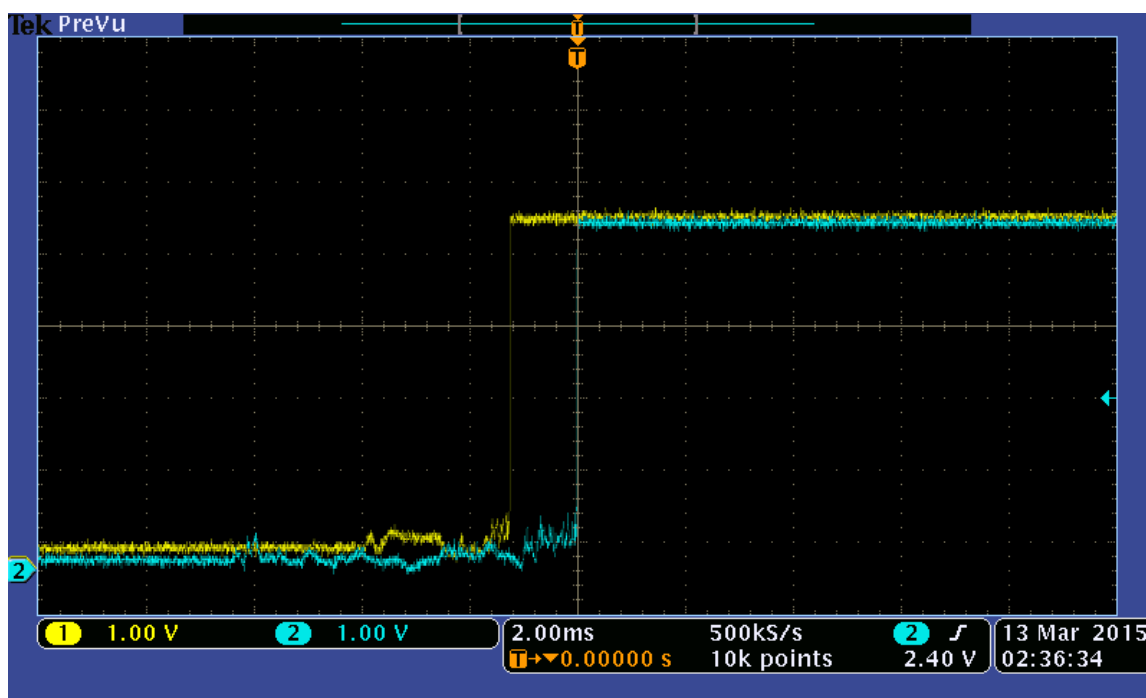
Kuva 23. 2 ms/ruutu tarkkuus kytkimien aukaisussa

Seuraavassa testissä oskilloskoopin aikajanaa skaalataan suuremmaksi, nähdään molempien kytkinten avautuminen samassa kuvassa. (Kuva 23) Kuvassa on aikajanan pituus 2 ms/ruutu ja voimme todeta että S1 (Sininen) jää jälkeen yli millisekunnin S2 (keltainen) perässä. Tässä kuvassa myös näkyy että ennen avautumista on havaittavissa pientä häiriökäyttäytymistä.

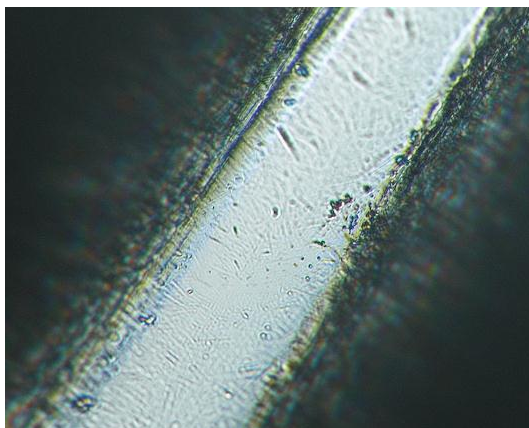
**Kuva 30. vasta hiottu volframineulan pinta**

Kuvien perusteella on selvää että korkean kontakti resistanssin ( $C_{res}$ ) alkuperä löytyy ilmiöstä, joka tapahtuu neulojen kontaktissa tapahtuvasta fysikaalisesta ilmiöstä. Mikroskooppien kuvat eivät vielä kerro tarpeeksi ilmiöstä ja siihen tarvittiinkin tarkempia menetelmiä kuten elektroni-mikroskooppia ja röntgenspektrometri-analyysiä. Mikroskooppikuvista kuitenkin nähdään väri joka näyttää enemmän pronssilta kuin puhtaalta volframilta, joka on metallin harmaata. Tämän värin selittäisi oksidikerros neulalla. Volframi-oksidille ( $WO_2$ ) on ominaista juuri pronssinen väri. [7] Seuraavassa kuvassa 30 on vastahiottu neulan pinta. Volframin oma ominaisväri on helposti havaittavissa. Hapen kanssa reagoinut pinta on reunoilla pronssinen.

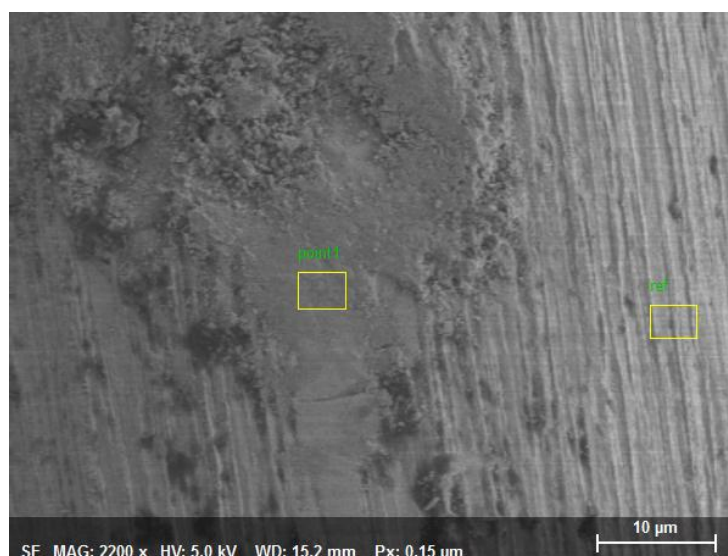
Kuva 32. EDS-analyysi mittapaikat keskikohdasta

EDS-analyysin (Energy-Dispersive X-ray spectroscopy) eli energiadiispersiivisen röntgenspektrometri analyysin avulla pystyttiin määrittämään mitä alkuaineita neulan pinnalla oli. Neula itsessään on Volframia joten kaikki muu sen pinnalla on ylimääräistä materiaalia. Ensimmäinen mittaus (Kuva 32) tehtiin keskeltä painautuneen näköistä kohtaa. Keskimäinen neliö kuvaa mitattavaa neliötä ja sivulla oleva referenssi neliön pitäisi olla puhtaammalla volframipinnalla.

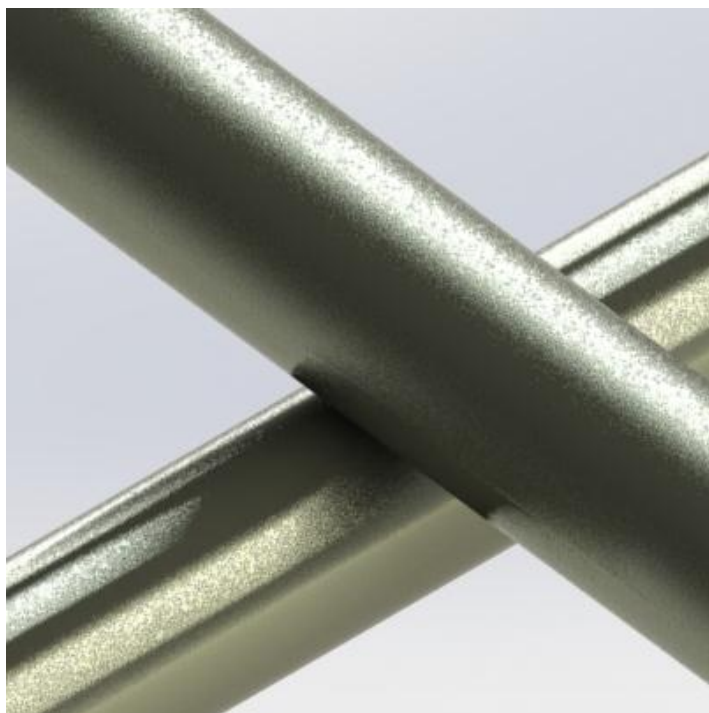
Kuva 38. Neulojen osumakohta mallinnus

Reletekniikassa on yleensä suuremmat kontaktipinnat ja voimat kuin tämän sovelluk-  
sen kytkimessä. Siksi tämä kytkin on erittäin herkkä tämänkaltaiselle ilmiölle. Jos kyt-  
kin luokiteltaisiin releeksi, niin se olisi ”Knife-edge” kategoriassa. Kytkimen neulojen  
läpimitta kontaktikohdalta on vain 70-100 µm. (Kuva 38)

Kahden pyöreän neulan kohtaamis-pinta-ala on siis hyvin pieni. (Kuva 38) hyvä kontakti on siis merkittävä tekijä sen kyvykkyydelle johtaa sähköä. On hyvin tärkeää että sulkeutuessaan neulat taipuvat toisiaan vasten ja saadaan haluttu 30 µm vertikaalinen lepojännitys kytkimen neulojen välille.  $C_{res}$  arvo on näin ollen riippuvainen myös paineesta. (kuva 39) Hyvä kontaktipaine ei kuitenkaan auta oksidikalvoa vastaan loputtomiin.

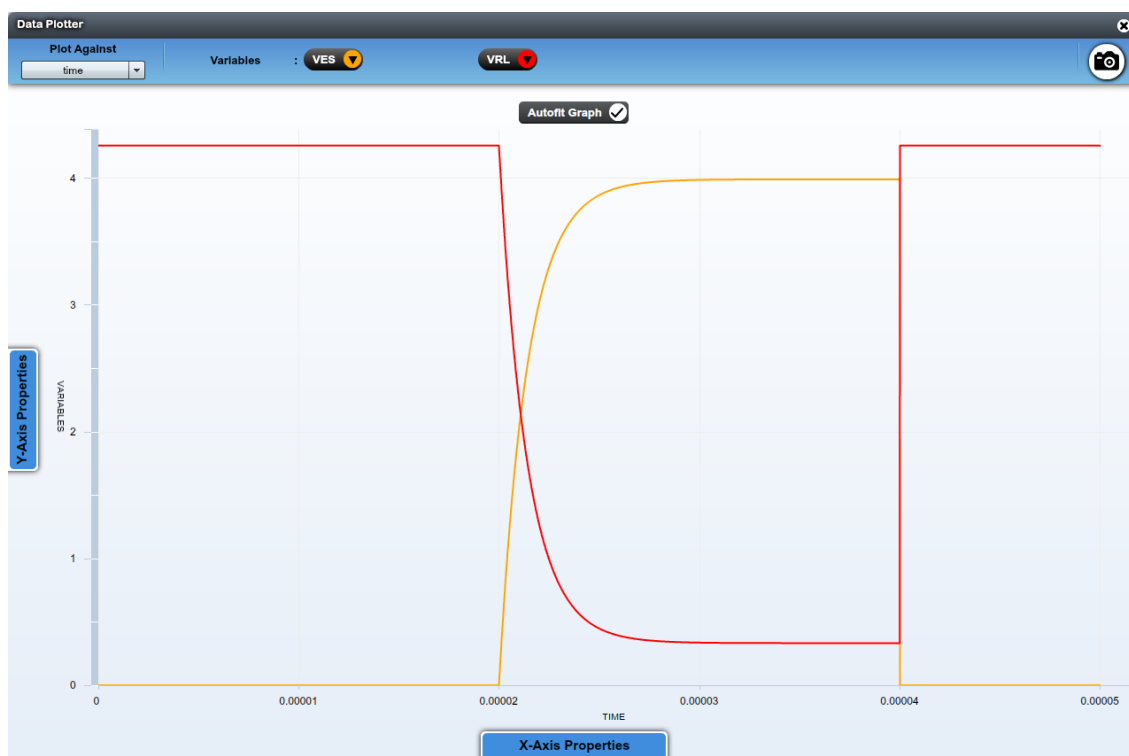
Kuva 42. Ulostulo Kuvan 39 simulointipiiristä

Simulaatiota (Kuva 42) tulkitaan seuraavasti. VRL kuvaa jännitettä etuvastuksen yli ja VES on Kytkimen yli mitattava jännite. Aikajana on kokonaisuudeltaan 50  $\mu\text{s}$  ja Jännite on aloitushetkellä 4.2 V. Kytkimen yli jännite on 0 V. ES kytkin on siis kiinni.

Ajanhetkellä 20  $\mu\text{s}$  kytkin avataan ja hitaasti 5  $\mu\text{s}$  aikana jännite purkautuu piiristä jättäen piirin 350 mV jännitteen 18 k $\Omega$  Vastuksen yli. Ajanhetkellä 40  $\mu\text{s}$  piiri taas suljetaan.

Tässä sovelluksessa ei ole tarpeellista saada kytkintä täysin kiinni joten RC-piirin lisäksi voidaan kytkimen rinnalle lisätä tarpeeksi suuri vastus, jotta kontakti ei sulkeudu kokonaan. Koska jo kytkimen  $4 \text{ k}\Omega$   $C_{\text{res}}$  arvo riittää sulkemaan optoerottimen tilan, valittiin tarpeeksi suuri  $18 \text{ k}\Omega$  vastus simuloimaan sulkutilaa. Tämä myös muuttaa radikaalisti kondensaattorin arvoa. Simuloimalla piiriä (Kuva 41) ja analysoimalla tuloksia (Kuva 42) Saatiin lopulliseksi kondensaattorin arvoksi  $1 \text{ nF}$ .

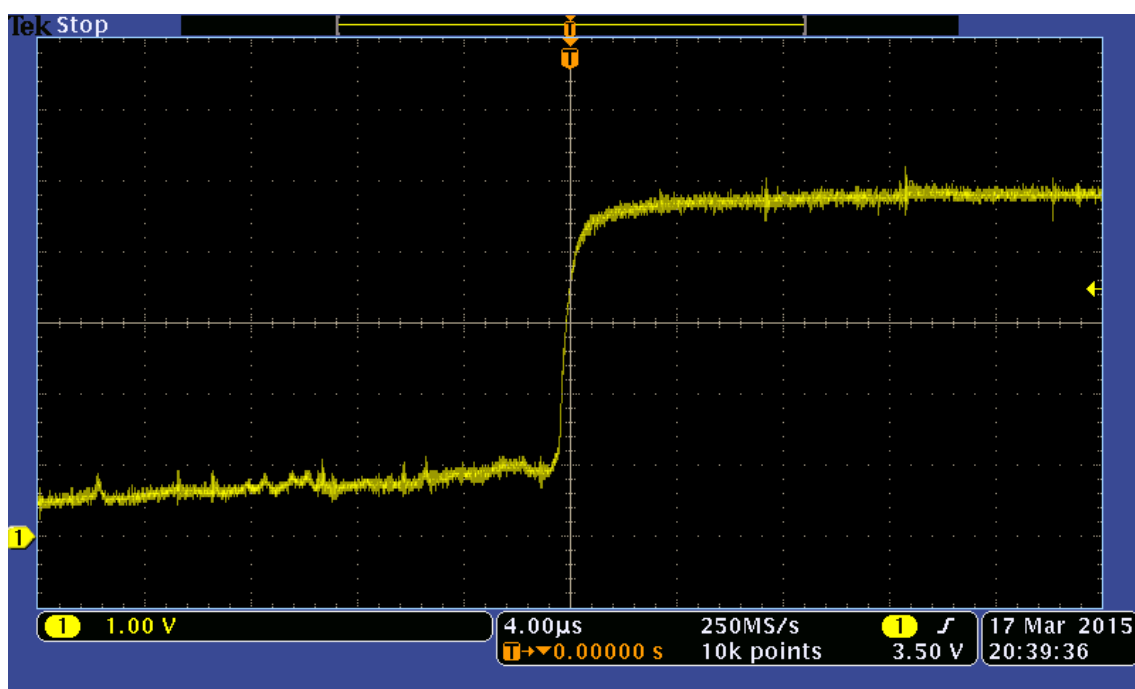
Kuva 43. Kytkimen aukaisuhetki ilman RC-piiriä

Ensimmäisessä testissä otettiin tarkka mittaus kytkimen aukaisemisesta ilman RC-piiriä. (kuva 43) Kuvasta näkee kytkentävaiheen suhteellisen nopean tilavaihdon ja häiriötä jännitteessä. Huomioitavaa on myös jo melkein 1 V jännite ennen kuin itse kontaktien erkaantuminen tapahtuu. Tämä selittyy 30  $\mu\text{m}$  kontaktien lepojännitteen purkautumisesta ja on normaalia.

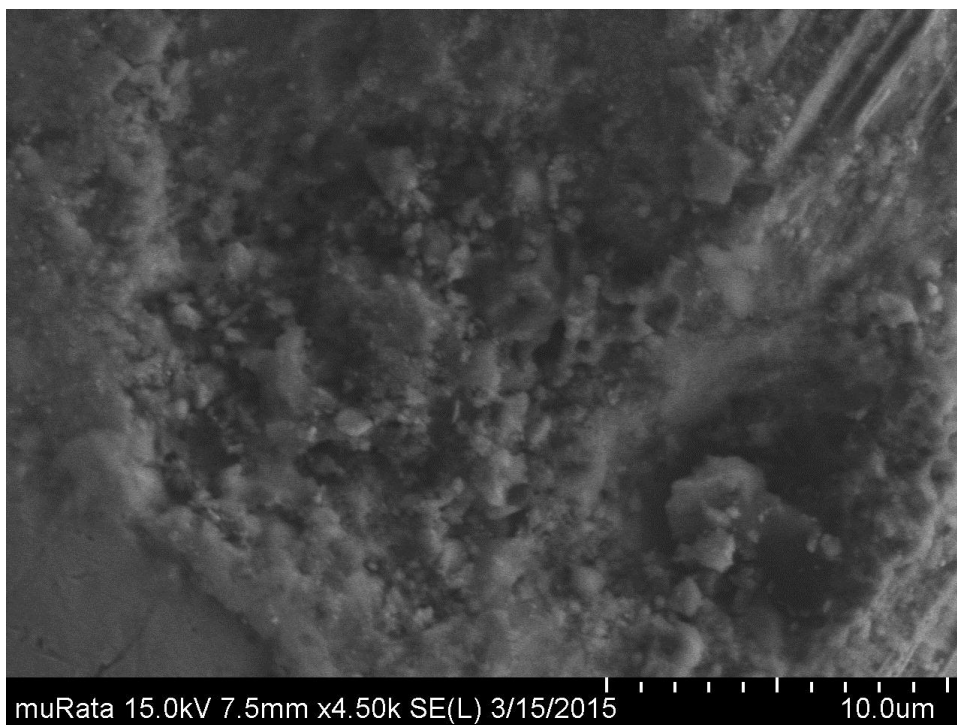
Kuva 43. SEM SE(L) kuva kontaktikohdasta

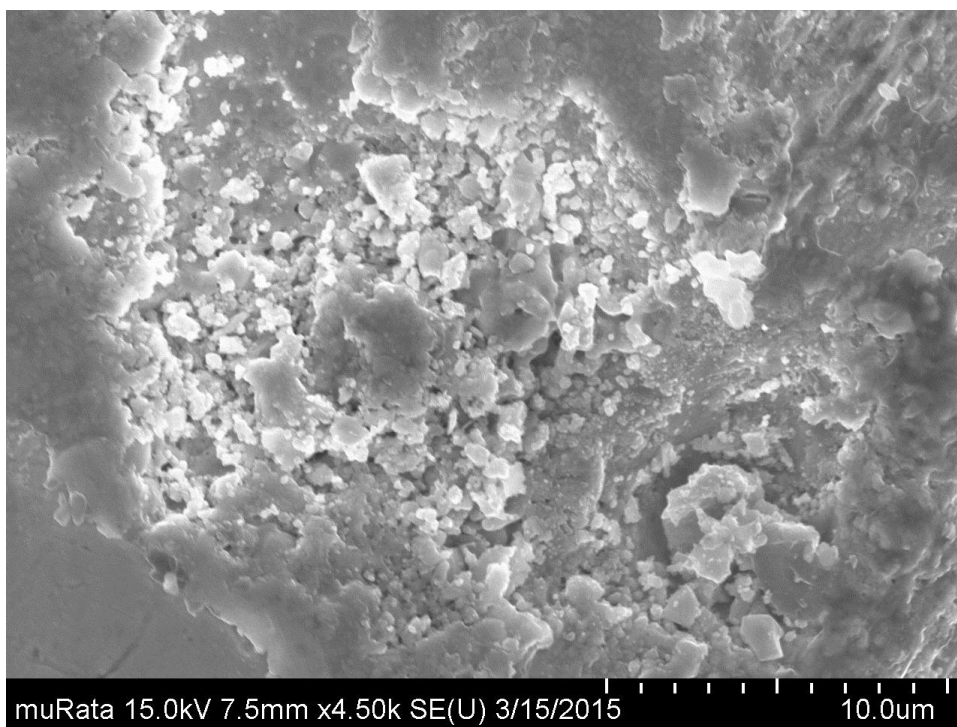
Kuva 44. SEM SE(U) kuva kontaktikohdasta
