# Ratalaatan päällä olevat kiveykset

Ammattikorkeakoulun opinnäytetyö

Kevät 2025

Lauri Nousiainen

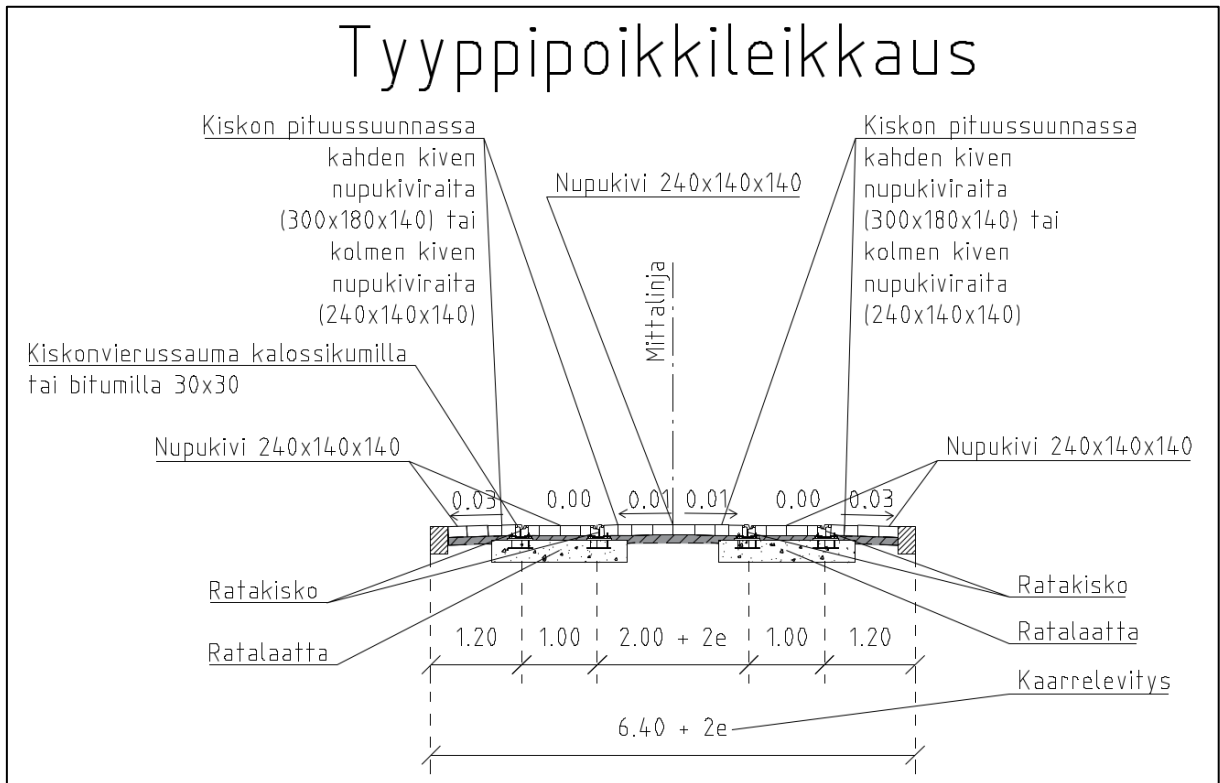
Kuva 25 Kadun tyyppipoikkileikkaus

Maastokäynneillä havaittiin nupukivien ja asfaltin rajapinnassa asfaltin murtumista. Tätä torjumaan tyyppikuvissa päätettiin nupukiven ja asfaltin rajapintaan asentaa upotettu reunatuki.
