# KUNTOTUTKIMUSRAPORTTI

## **KUNTOTUKIMUSRAPORTTI**

Kohde: omakotitalo

Kunta: Laihia

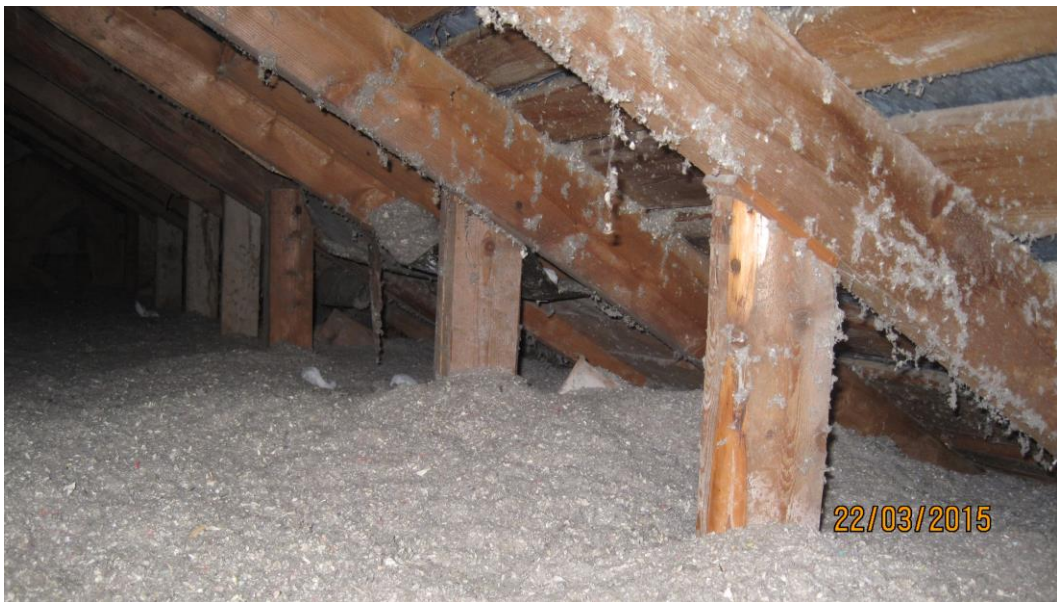
Yläpohja puurakenteinen, ilmeisesti oman metsän puista sahattuja. Osittain pintapuuta näkyvissä. Yläpaarteet 50x125 mm puutavaraa, samoin oman metsän puista sahattua (Kuva 15). Ruodelaudoitus sisältää osittain pintapuu lautaa mitan vaihdellessa välillä 25x100-25x150 mm. Alapaarteen alapinnassa kolmekymmentä 30 mm uretaanilevy, nykyisillä omistajilla ei ole tietoa missä vaiheessa ja kuka on uretaanilevyt asentanut. Uretaanilevyn päällä noin 50 mm sahanpurua. Entinen omistaja on lisäeristänyt sahanpurun päälle isover insulsafe puhallusvillalla, joka paakkuuntunut (Kuva 13) koko paksuudeltaan. Tietojen mukaan tätä kyseistä puhalluseristettä on alun perin ollut 200 mm, kerrospaksuus tällä hetkellä paakkuun-

**Kuva 13.** Yläpaarteita

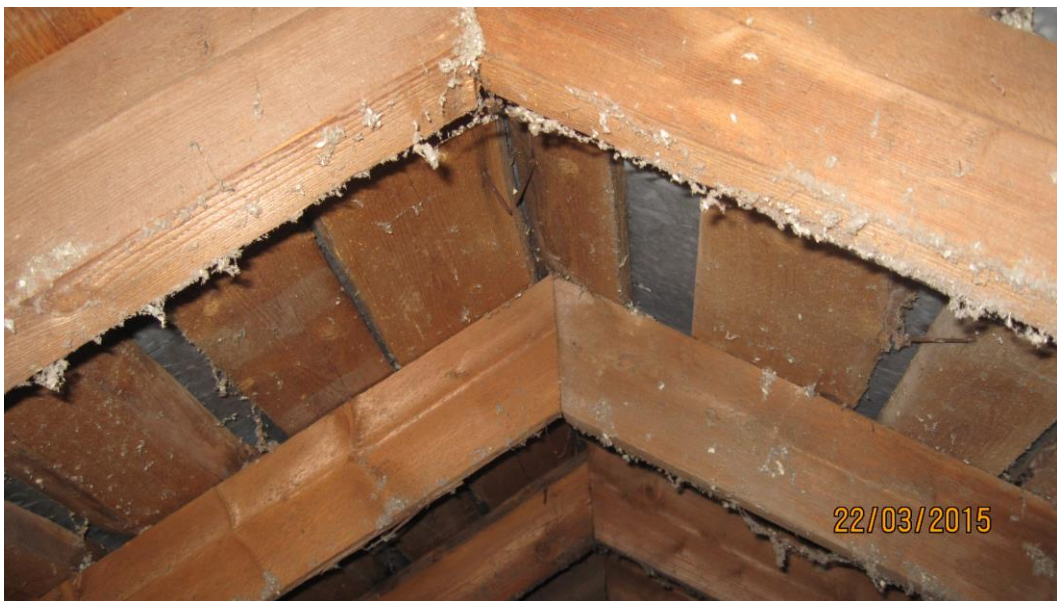
**Kuva 14.** Ruodelaudoitusta

Yläpohjarakenteen läpi tapahtuvat ilmapuodot poistetaan tiivistämällä yläpohjarakenteen tiiviyyttä heikentävät kohdat, samalla kun uuden konesaumakatteen tieltä puretaan nykyiset ruodelaudoitukset. Mahdolliset ullakkotilaan tai katon ilmatilaan päättyvät ilmanavat ja tuuletusputket jatketaan katon yläpuolelle. Ullakolla ja ulkona olevat kanavat ja putket lämmöneristetään, jottei kosteus tiivisty eikä jäädy niiden sisälle.

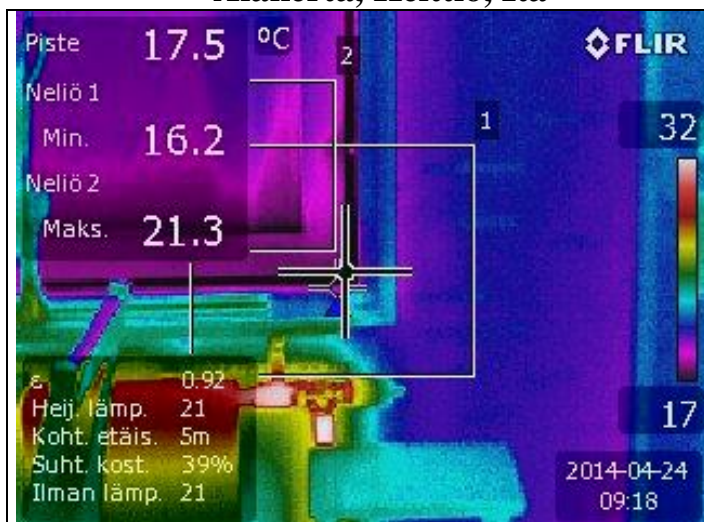
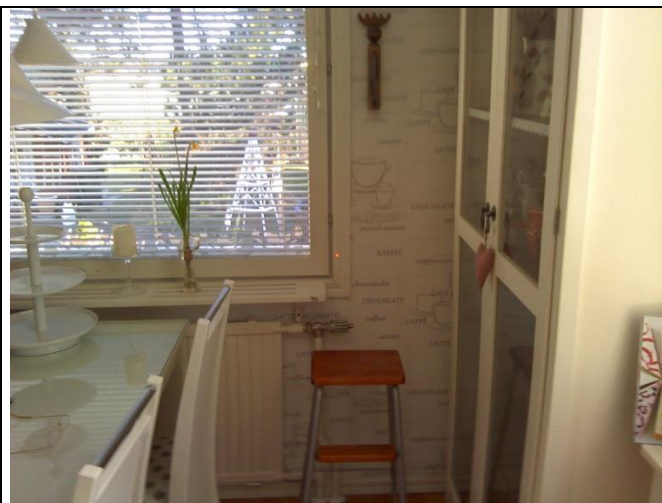
Lämpökuva 1.

## Alakerta, Keittiö, Itä

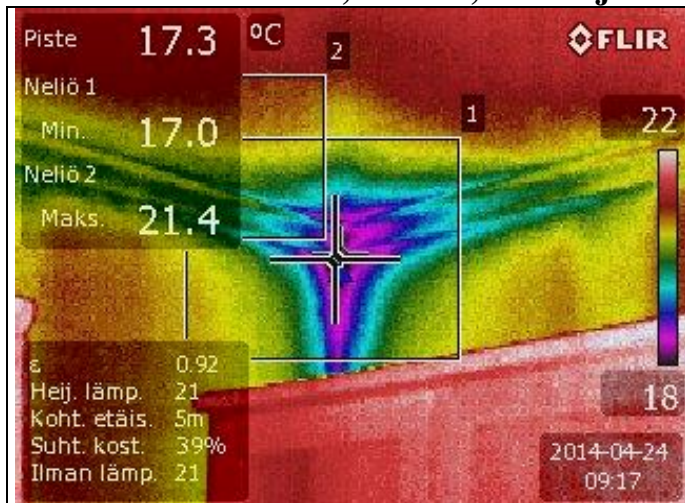
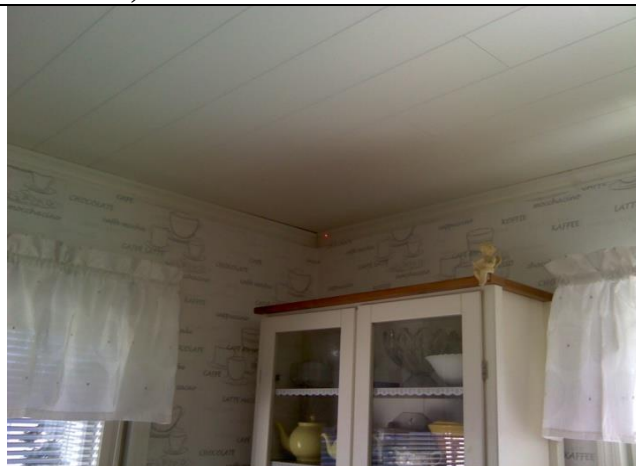
Lämpökuvakuva 2.

## Alakerta, Keittiö, Katon ja nurkan liitos, kaakko

Mittauspisteen lämpötila	17,3	Emissiivisyys	0,92
Mittausalue maks. lämpötila	21,4	Heijastuva lämpötila	21
Mittausalue min. lämpötila	17,0	Etäisyys	3m
Lämpötilaindeksi mitatun alueen minimilämpötilasta	<b>80</b>	Kameratyyppi	FLIR E50bx
Lämpötilaindeksi mitatusta pistelämpötilasta	<b>82</b>	Kameran sarjanumero	4900 9969

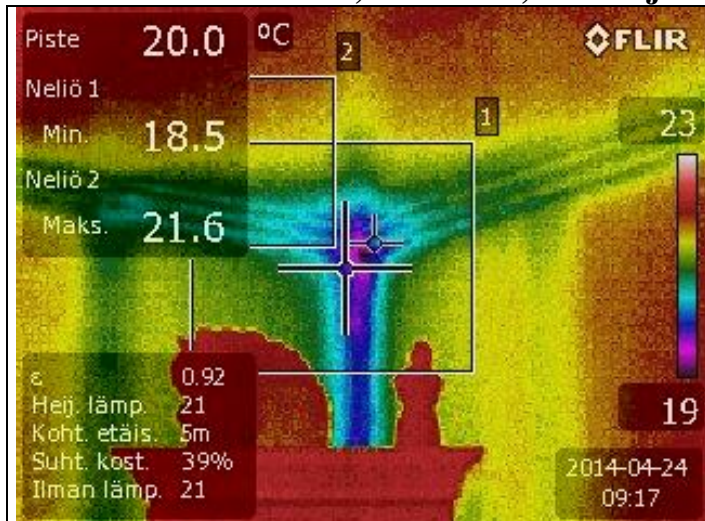
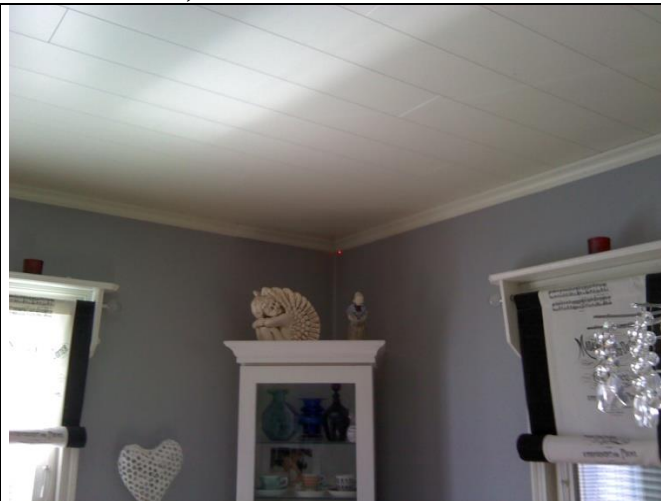
Lämpökuva 3.

## Alakerta, Ruokailu, Katon ja nurkan liitos, lounas

Mittauspisteen lämpötila	20,0	Emissiivisyys	0,92
Mittausalue maks. lämpötila	21,6	Heijastuva lämpötila	21
Mittausalue min. lämpötila	18,5	Etäisyys	3m
Lämpötilaindeksi mitatun alueen minimilämpötilasta	<b>89</b>	Kameratyyppi	FLIR E50bx
Lämpötilaindeksi mitatusta pistelämpötilasta	<b>95</b>	Kameran sarjanumero	4900 9969

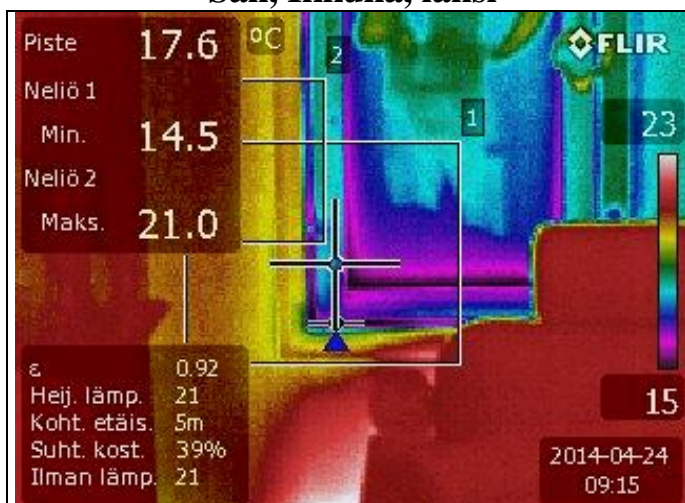
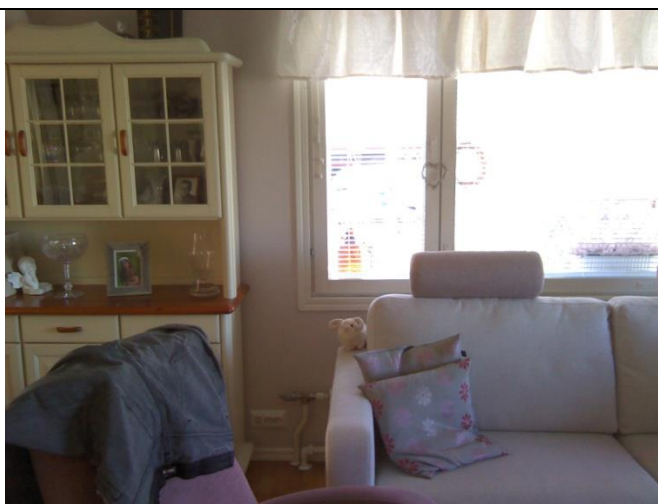
Lämpökuvaa 6.

## Sali, Ikkuna, länsi

Mittauspisteen lämpötila	17,6	Emissiivisyys	0,92
Mittausalue maks. lämpötila	21,0	Heijastuva lämpötila	21
Mittausalue min. lämpötila	14,5	Etäisyys	3m
Lämpötilaindeksi mitatun alueen minimilämpötilasta	68	Kameratyyppi	FLIR E50bx
Lämpötilaindeksi mitatusta pistelämpötilasta	83	Kameran sarjanumero	4900 9969

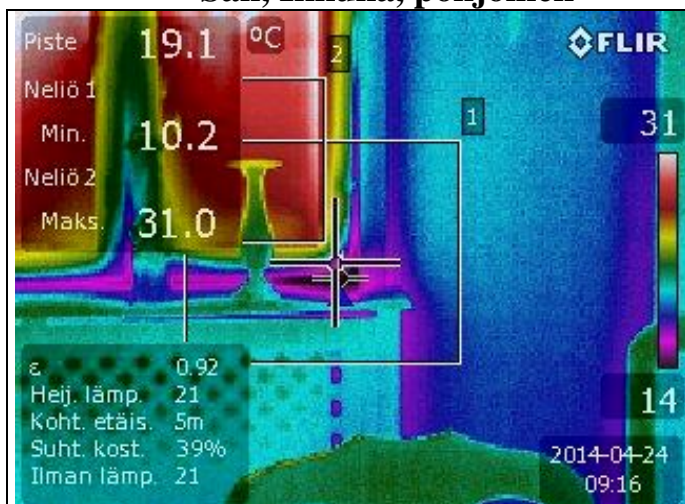
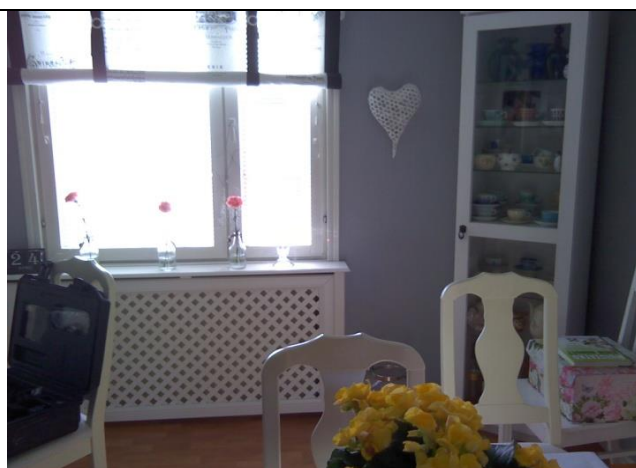
Lämpökuva 7.

## Sali, Ikkuna, pohjoinen

Mittauspisteen lämpötila	19,1	Emissiivisyys	0,92
Mittausalue maks. lämpötila	31,0	Heijastuva lämpötila	21
Mittausalue min. lämpötila	10,2	Etäisyys	3m
Lämpötilaindeksi mitatun alueen minimilämpötilasta	47	Kameratyyppi	FLIR E50bx
Lämpötilaindeksi mitatusta pistelämpötilasta	91	Kameran sarjanumero	4900 9969

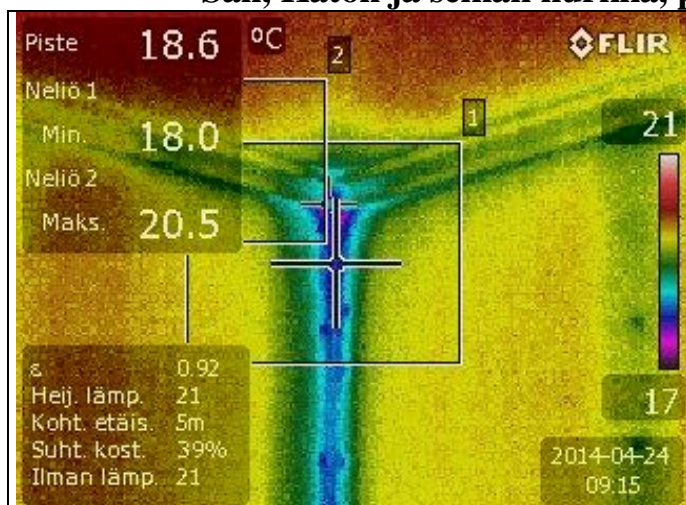
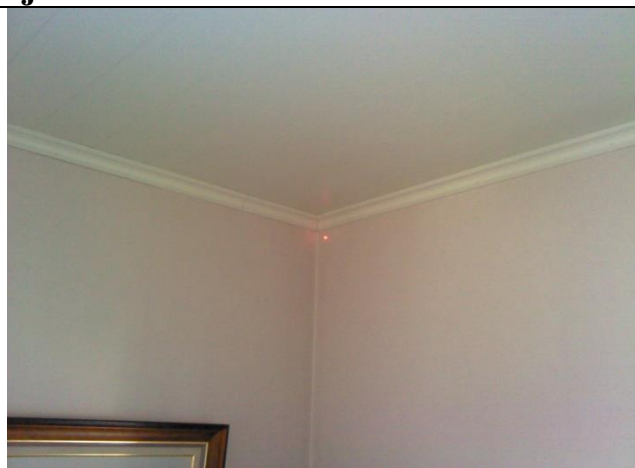
Lämpökuvaa 8.

## Sali, Katon ja seinän nurkka, pohjoinen

Mittauspisteen lämpötila	18,6	Emissiivisyys	0,92
Mittausalue maks. lämpötila	20,5	Heijastuva lämpötila	21
Mittausalue min. lämpötila	18,0	Etäisyys	3m
Lämpötilaindeksi mitatun alueen minimilämpötilasta	85	Kameratyyppi	FLIR E50bx
Lämpötilaindeksi mitatusta pistelämpötilasta	88	Kameran sarjanumero	4900 9969

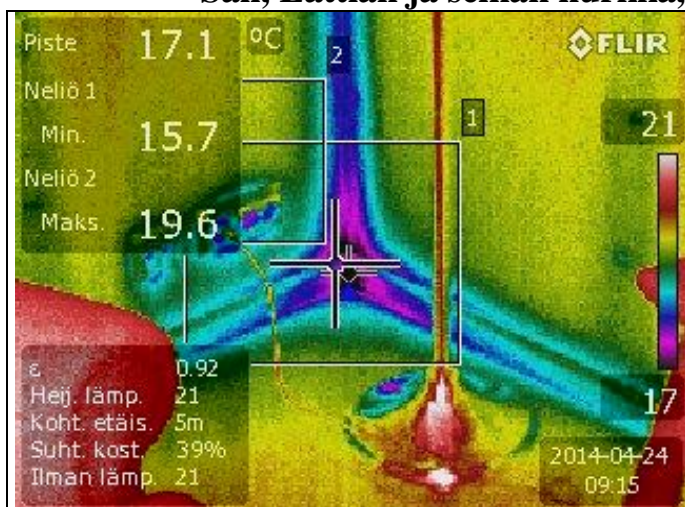
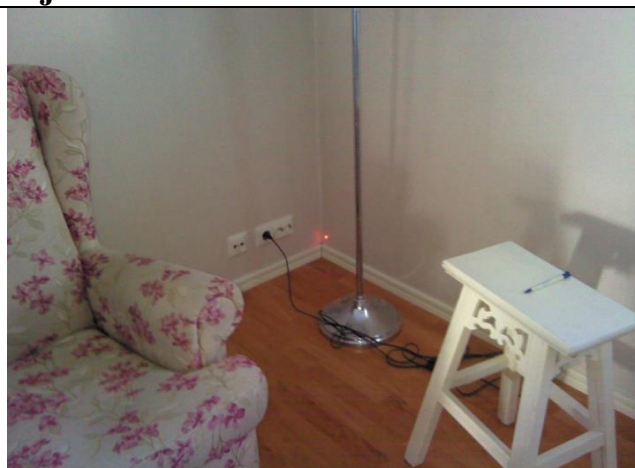
Lämpökuvaa 9.

## Sali, Lattian ja seinän nurkka, pohjoinen

Mittauspisteen lämpötila	17,1	Emissiivisyys	0,92
Mittausalue maks. lämpötila	19,6	Heijastuva lämpötila	21
Mittausalue min. lämpötila	15,7	Etäisyys	3m
Lämpötilaindeksi mitatun alueen minimilämpötilasta	74	Kameratyyppi	FLIR E50bx
Lämpötilaindeksi mitatusta pistelämpötilasta	81	Kameran sarjanumero	4900 9969

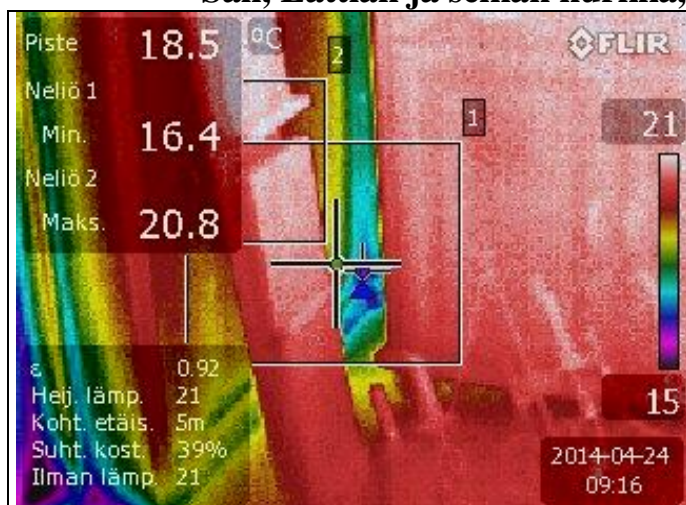
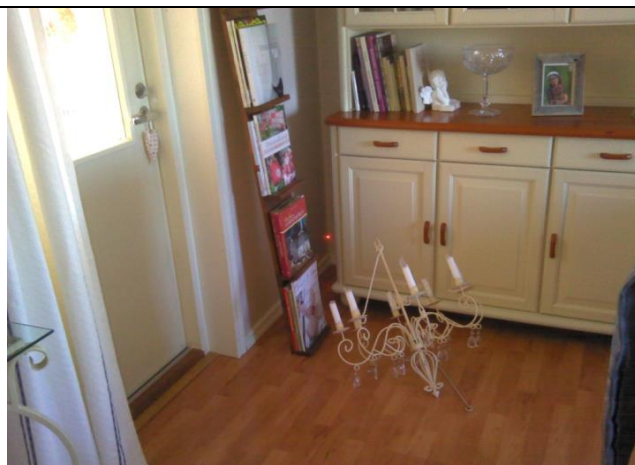
Lämpökuva 10.

## Sali, Lattian ja seinän nurkka, lounas

Mittauspisteen lämpötila	18,5	Emissiivisyys	0,92
Mittausalue maks. lämpötila	20,8	Heijastuva lämpötila	21
Mittausalue min. lämpötila	16,4	Etäisyys	3m
Lämpötilaindeksi mitatun alueen minimilämpötilasta	78	Kameratyyppe	FLIR E50bx
Lämpötilaindeksi mitatusta pistelämpötilasta	88	Kameran sarjanumero	4900 9969

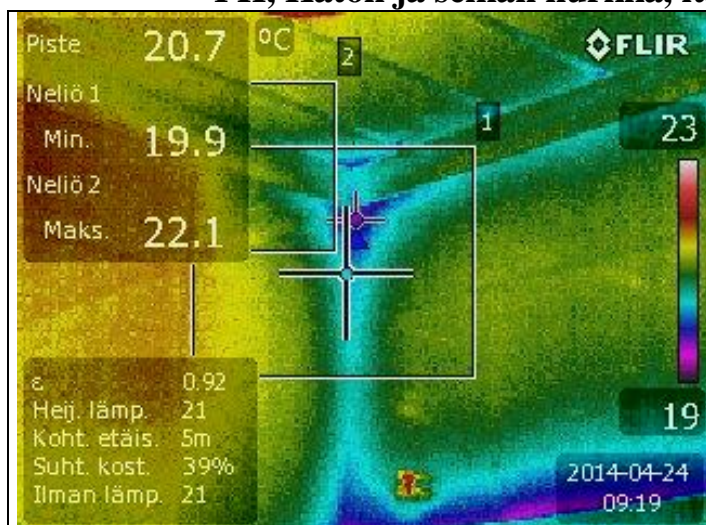
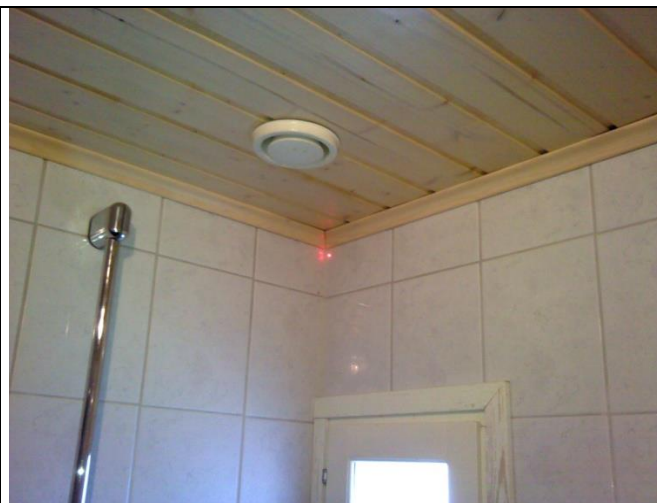
Lämpökuva 11.

## PH, Katon ja seinän nurkka, itä

Mittauspisteen lämpötila	20,7	Emissiivisyys	0,92
Mittausalue maks. lämpötila	22,1	Heijastuva lämpötila	21
Mittausalue min. lämpötila	19,9	Etäisyys	3m
Lämpötilaindeksi mitatun alueen minimilämpötilasta	95	Kameratyyppi	FLIR E50bx
Lämpötilaindeksi mitatusta pistelämpötilasta	99	Kameran sarjanumero	4900 9969

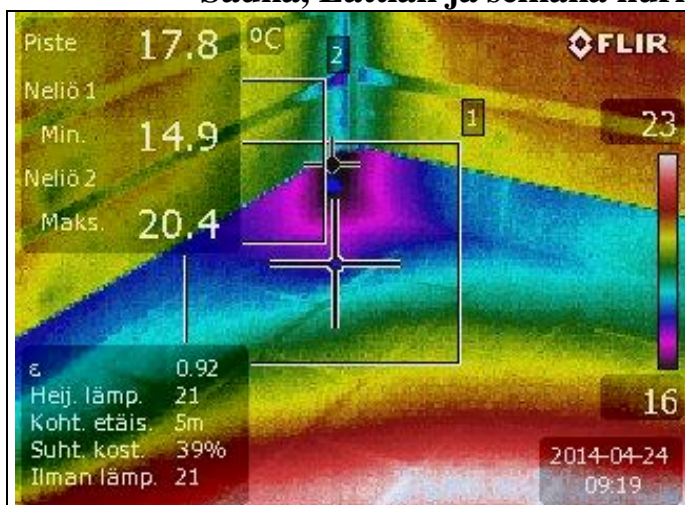
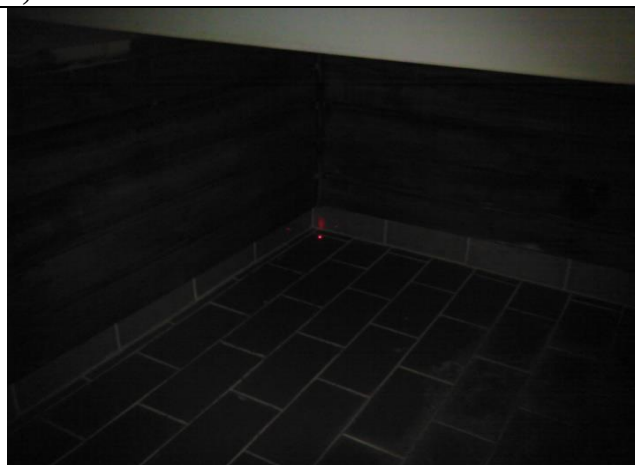
Lämpökuva 12.

## Sauna, Lattian ja seinänä nurkka, koillinen

Mittauspisteen lämpötila	17,8	Emissiivisyys	0,92
Mittausalue maks. lämpötila	20,4	Heijastuva lämpötila	21
Mittausalue min. lämpötila	14,9	Etäisyys	3m
Lämpötilaindeksi mitatun alueen minimilämpötilasta	70	Kameratyyppi	FLIR E50bx
Lämpötilaindeksi mitatusta pistelämpötilasta	84	Kameran sarjanumero	4900 9969

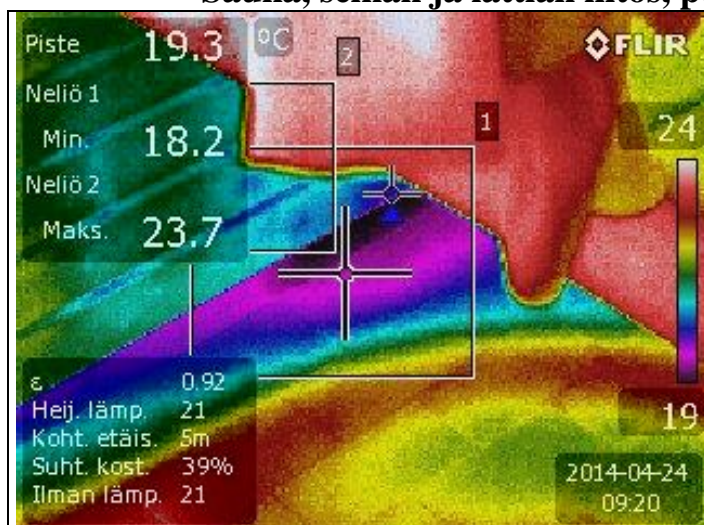
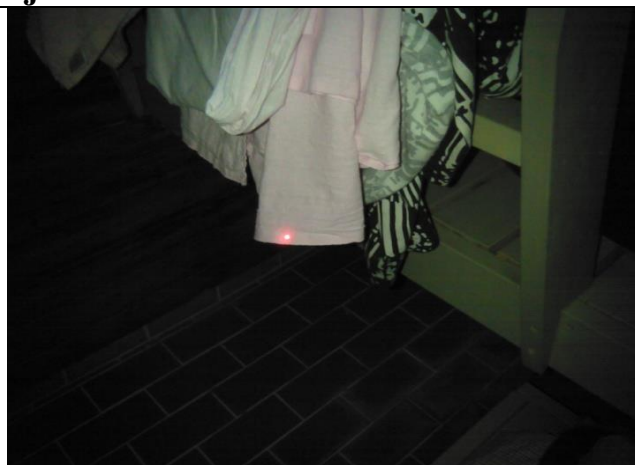
Lämpökuva 13.

## Sauna, seinän ja lattian liitos, pohjoinen

Mittauspisteen lämpötila	19,3	Emissiivisyys	0,92
Mittausalue maks. lämpötila	23,7	Heijastuva lämpötila	21
Mittausalue min. lämpötila	18,2	Etäisyys	3m
Lämpötilaindeksi mitatun alueen minimilämpötilasta	86	Kameratyyppe	FLIR E50bx
Lämpötilaindeksi mitatusta pistelämpötilasta	92	Kameran sarjanumero	4900 9969

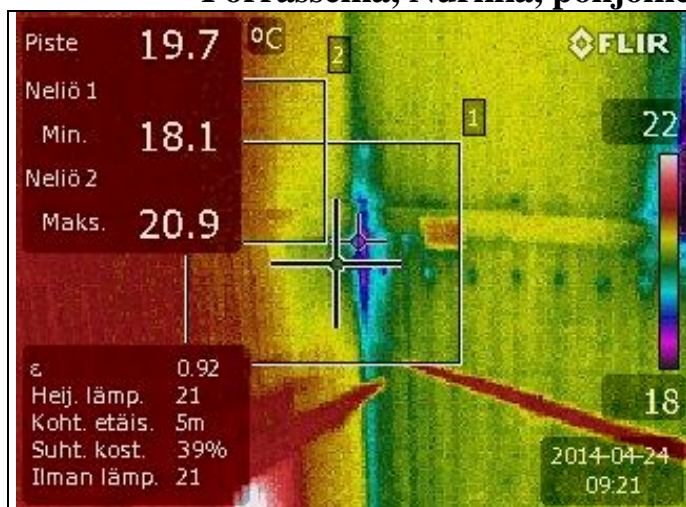
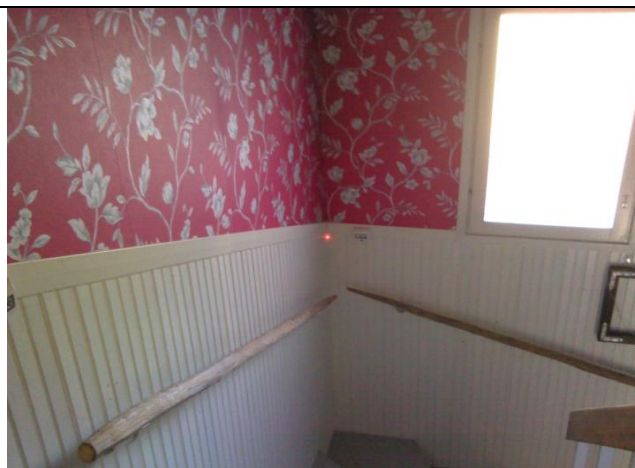
Lämpökuva 14.

## Porrasseinä, Nurkka, pohjoinen

Mittauspisteen lämpötila	19,7	Emissiivisyys	0,92
Mittausalue maks. lämpötila	20,9	Heijastuva lämpötila	21
Mittausalue min. lämpötila	18,1	Etäisyys	3m
Lämpötilaindeksi mitatun alueen minimilämpötilasta	86	Kameratyyppi	FLIR E50bx
Lämpötilaindeksi mitatusta pistelämpötilasta	94	Kameran sarjanumero	4900 9969

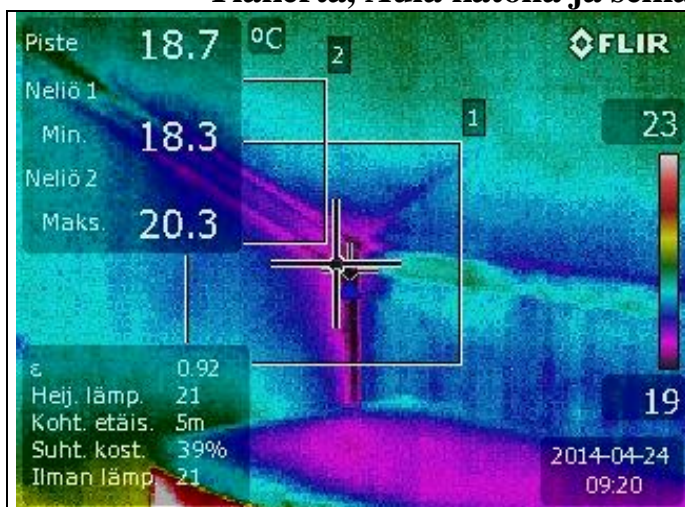
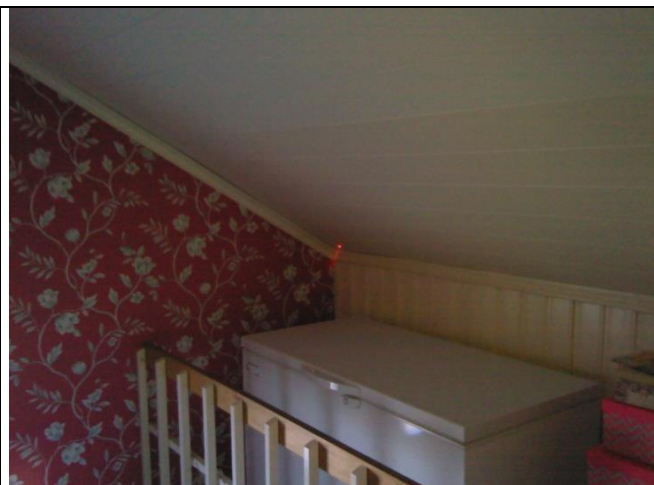
Lämpökuvaa 15.

## Yläkerta, Aula katona ja seinänä nurkka koillinen

Mittauspisteen lämpötila	18,7	Emissiivisyys	0,92
Mittausalue maks. lämpötila	20,3	Heijastuva lämpötila	22
Mittausalue min. lämpötila	18,3	Etäisyys	3m
Lämpötilaindeksi mitatun alueen minimilämpötilasta	83	Kameratyyppi	FLIR E50bx
Lämpötilaindeksi mitatusta pistelämpötilasta	85	Kameran sarjanumero	4900 9969

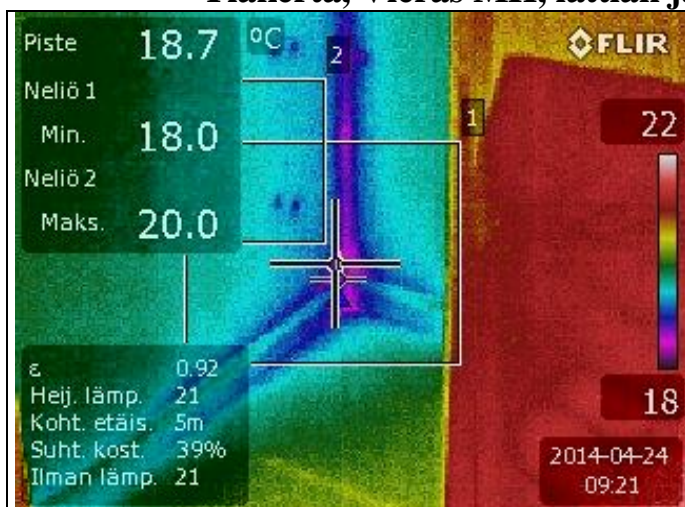
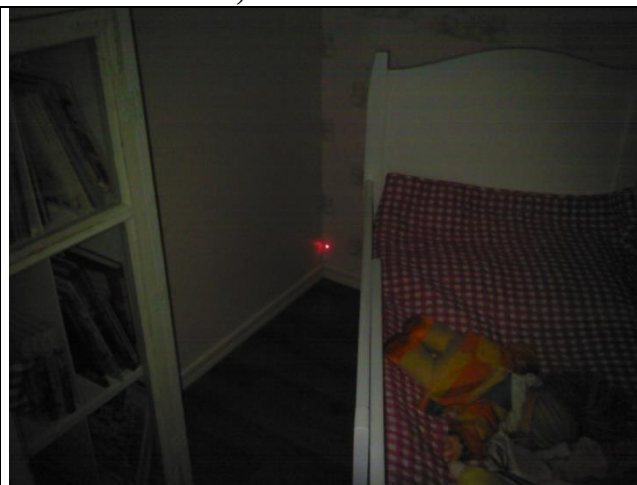
Lämpökuva 16.

## Yläkerta, Vieras MH, lattian ja seinän nurkka, lounas

Mittauspisteen lämpötila	18,7	Emissiivisyys	0,92
Mittausalue maks. lämpötila	20,0	Heijastuva lämpötila	22
Mittausalue min. lämpötila	18,0	Etäisyys	3m
Lämpötilaindeksi mitatun alueen minimilämpötilasta	81	Kameratyyppi	FLIR E50bx
Lämpötilaindeksi mitatusta pistelämpötilasta	85	Kameran sarjanumero	4900 9969

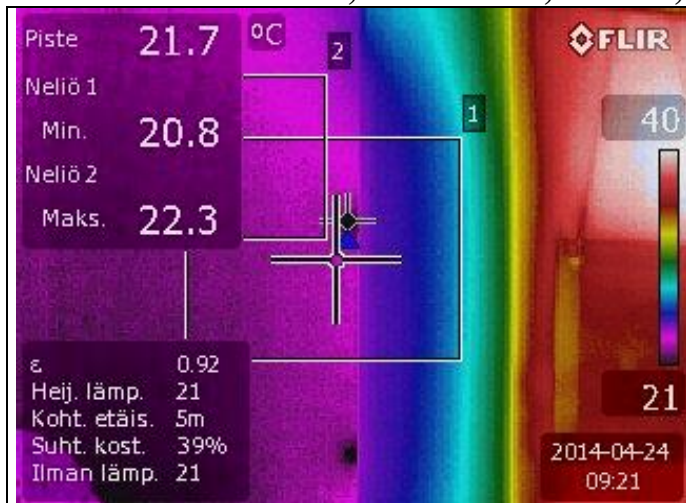
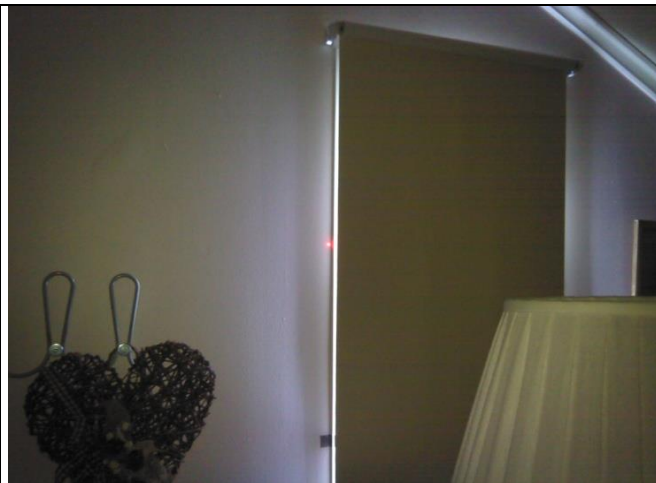
Lämpökuvaa 17.

## Yläkerta, Vieras MH, ikkuna, etelä

Mittauspisteen lämpötila	21,7	Emissiivisyys	0,92
Mittausalue maks. lämpötila	22,3	Heijastuva lämpötila	22
Mittausalue min. lämpötila	20,8	Etäisyys	3m
Lämpötilaindeksi mitatun alueen minimilämpötilasta	94	Kameratyyppi	FLIR E50bx
Lämpötilaindeksi mitatusta pistelämpötilasta	99	Kameran sarjanumero	4900 9969

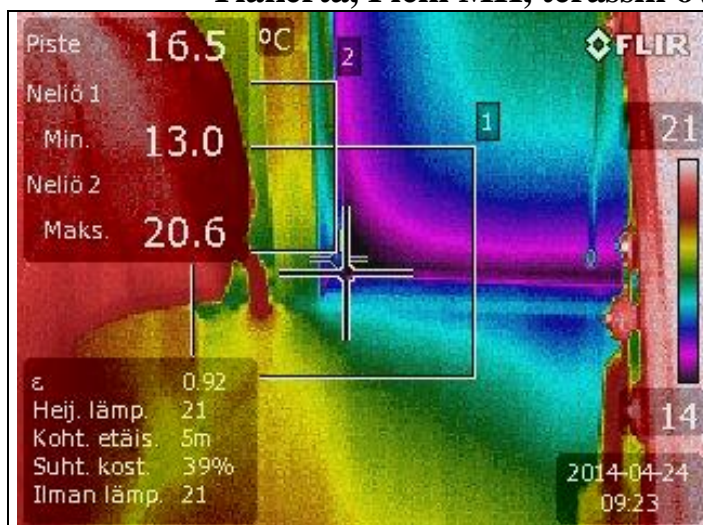
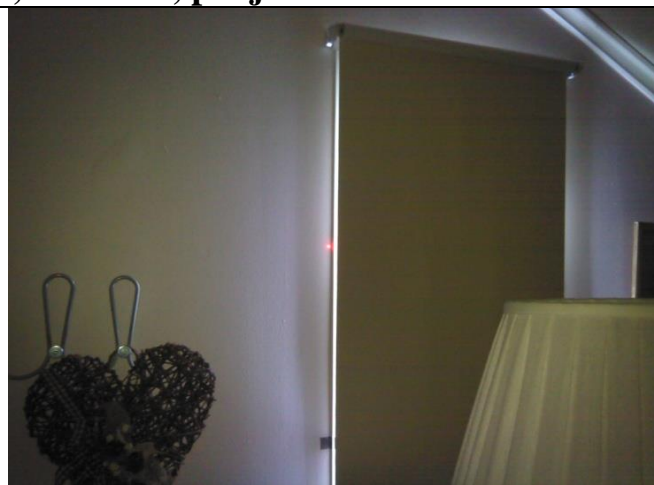
Lämpökuvaa 18.

## Yläkerta, Pieni MH, terassin ovi, alareuna, pohjoinen

Mittauspisteen lämpötila	16,5	Emissiivisyys	0,92
Mittausalue maks. lämpötila	20,6	Heijastuva lämpötila	22
Mittausalue min. lämpötila	13,0	Etäisyys	3m
Lämpötilaindeksi mitatun alueen minimilämpötilasta	58	Kameratyyppi	FLIR E50bx
Lämpötilaindeksi mitatusta pistelämpötilasta	74	Kameran sarjanumero	4900 9969

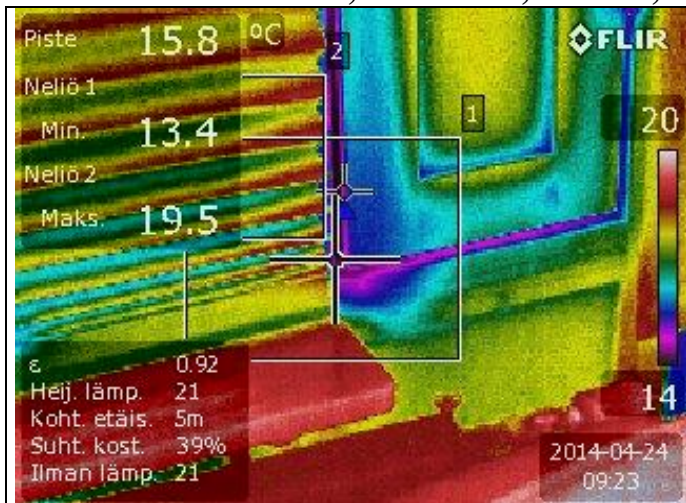
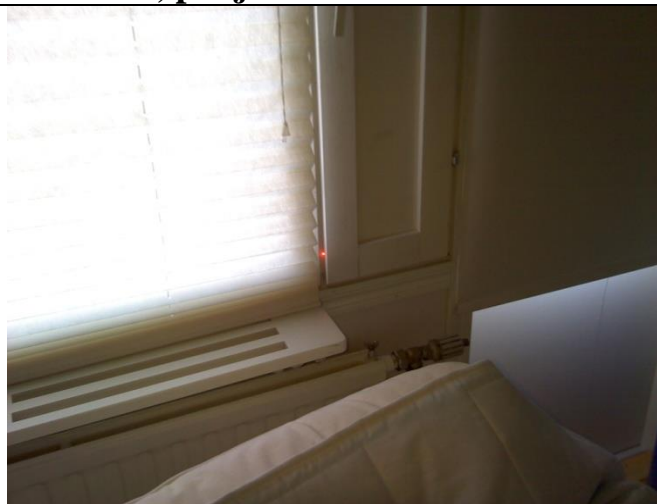
Lämpökuvaa 19.

## Yläkerta, Pieni MH, ikkuna, oikea reuna, pohjoinen

Mittauspisteen lämpötila	15,8	Emissiivisyys	0,92
Mittausalue maks. lämpötila	19,5	Heijastuva lämpötila	22
Mittausalue min. lämpötila	13,4	Etäisyys	3m
Lämpötilaindeksi mitatun alueen minimilämpötilasta	60	Kameratyyppi	FLIR E50bx
Lämpötilaindeksi mitatusta pistelämpötilasta	71	Kameran sarjanumero	4900 9969

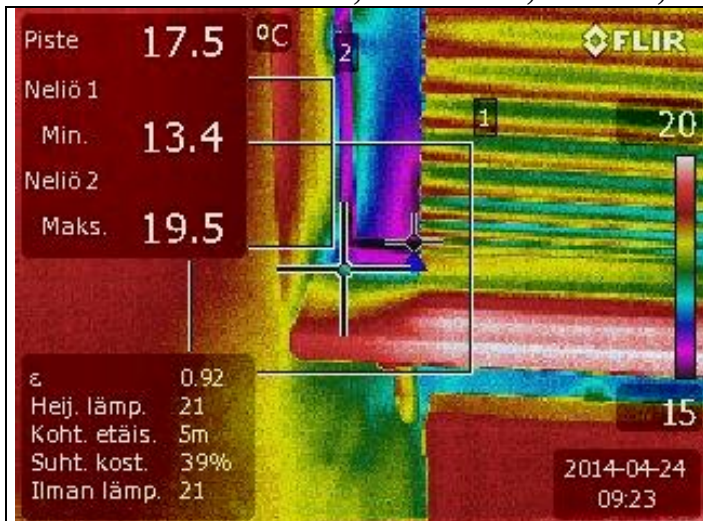
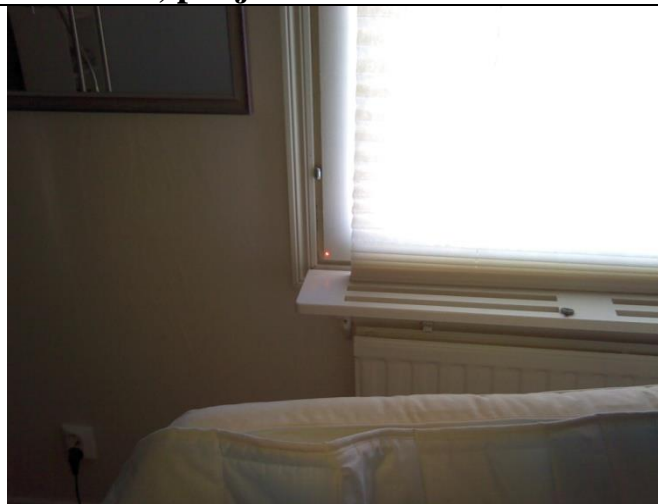
Lämpökuva 20.

## Yläkerta, Pieni MH, ikkuna, vasen reuna, pohjoinen

Mittauspisteen lämpötila	17,5
Mittausalue maks. lämpötila	19,5
Mittausalue min. lämpötila	13,4
Lämpötilaindeksi mitatun alueen minimilämpötilasta	60
Lämpötilaindeksi mitatusta pistelämpötilasta	79

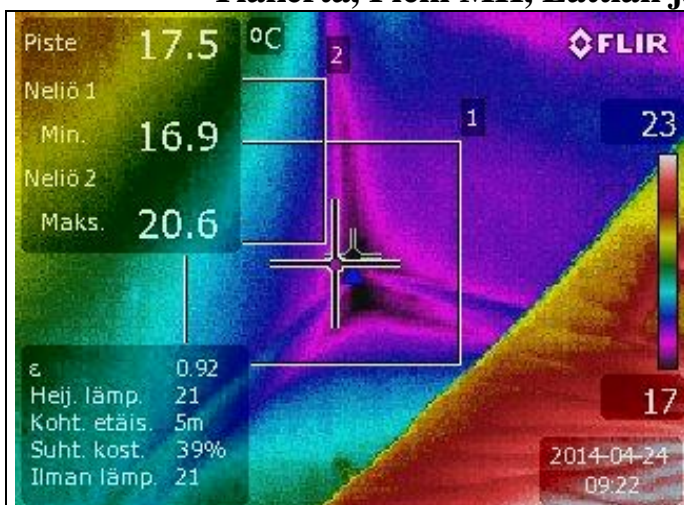
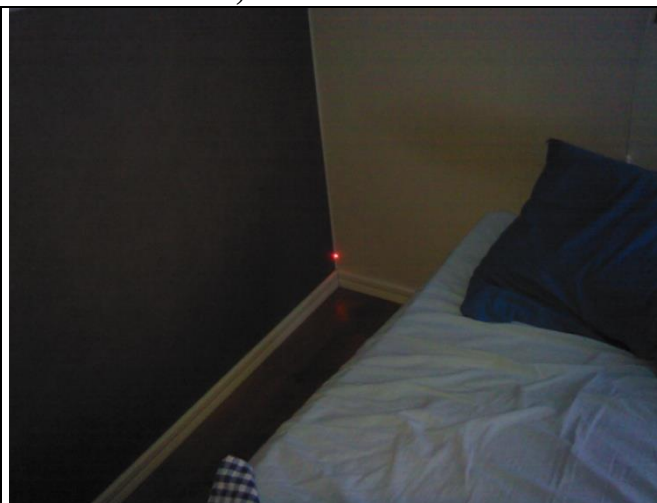
Lämpökuvaa 21.

## Yläkerta, Pieni MH, Lattian ja seinän nurkka, luode

Mittauspisteen lämpötila	17,5
Mittausalue maks. lämpötila	20,6
Mittausalue min. lämpötila	16,9
Lämpötilaindeksi mitatun alueen minimilämpötilasta	76
Lämpötilaindeksi mitatusta pistelämpötilasta	79

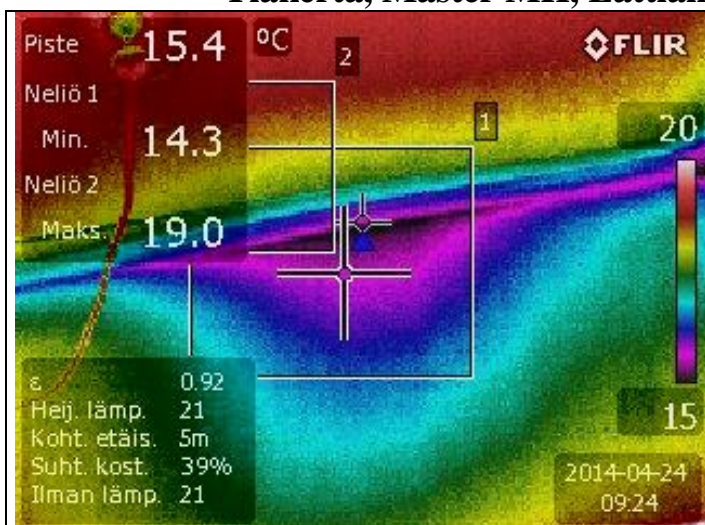
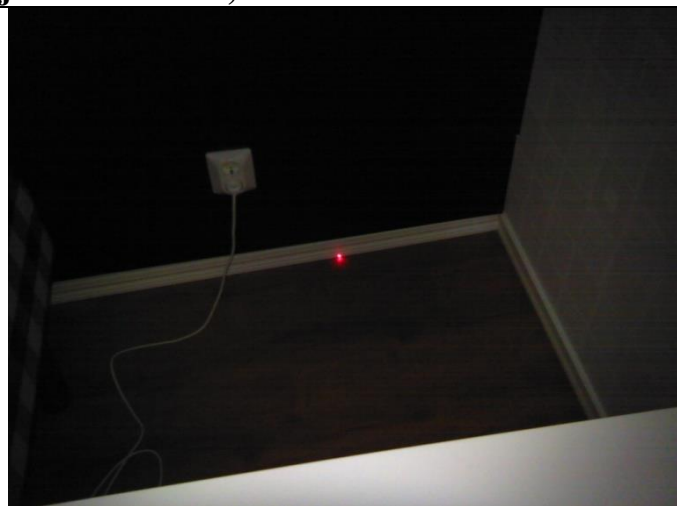
Lämpökuvaa 22.

## Yläkerta, Master MH, Lattian ja seinän liitos, länsi

Mittauspisteen lämpötila	15,4
Mittausalue maks. lämpötila	19,0
Mittausalue min. lämpötila	14,3
Lämpötilaindeksi mitatun alueen minimilämpötilasta	64
Lämpötilaindeksi mitatusta pistelämpötilasta	69

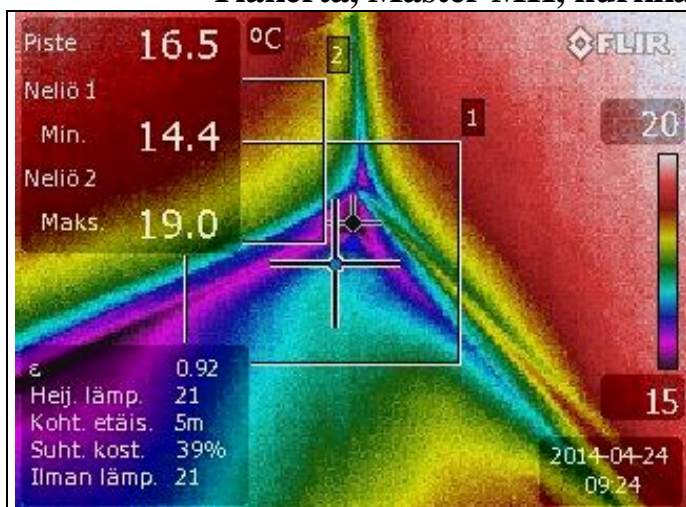
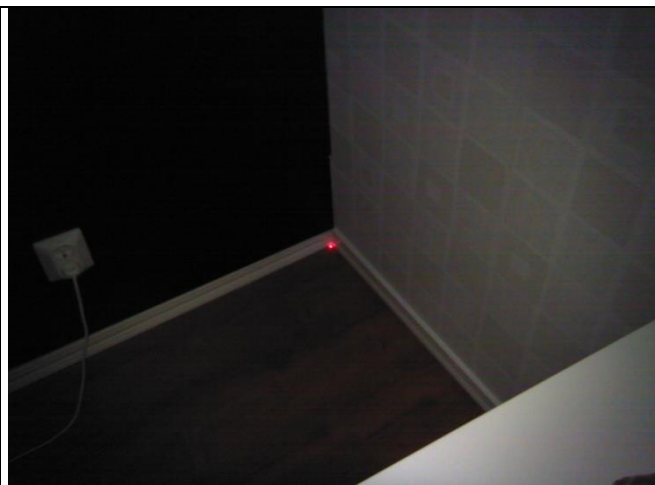
Lämpökuva 23.

## Yläkerta, Master MH, nurkka, luode

Mittauspisteen lämpötila	16,5	Emissiivisyys	0,92
Mittausalue maks. lämpötila	19,0	Heijastuva lämpötila	22
Mittausalue min. lämpötila	14,4	Etäisyys	3m
Lämpötilaindeksi mitatun alueen minimilämpötilasta	65	Kameratyyppe	FLIR E50bx
Lämpötilaindeksi mitatusta pistelämpötilasta	74	Kameran sarjanumero	4900 9969
