Kajaanin Rehjansaaren nykytilanne ja rakennustekninen kunnossapito

Insinööri (AMK)

Rakennustekniikka

Kevät 2015

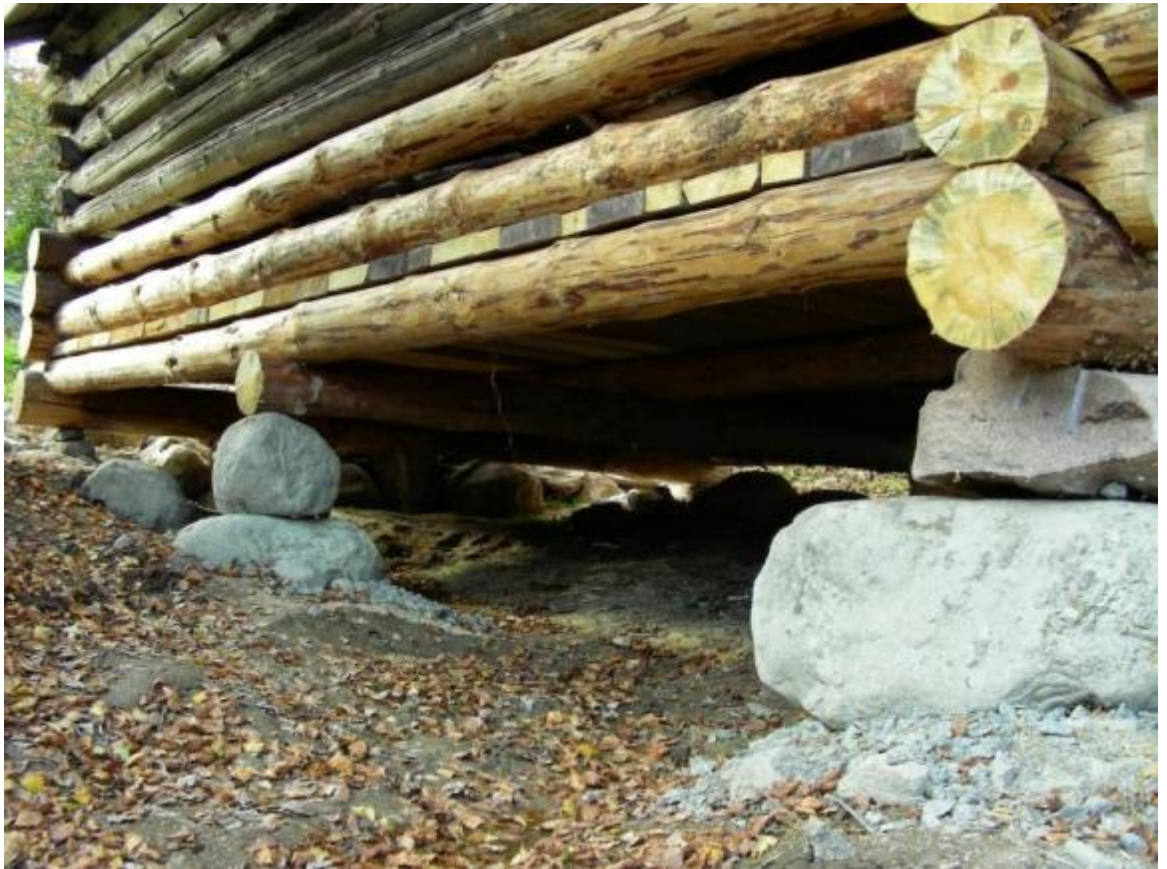
Kuva 5. Ladosta on kunnostettu alapohja- ja perustusrakenteet sekä vaihdettu alimpia hirsiiä. Perustuksien korjaamiseen on käytetty paljon luonnonkiviä. [11.]

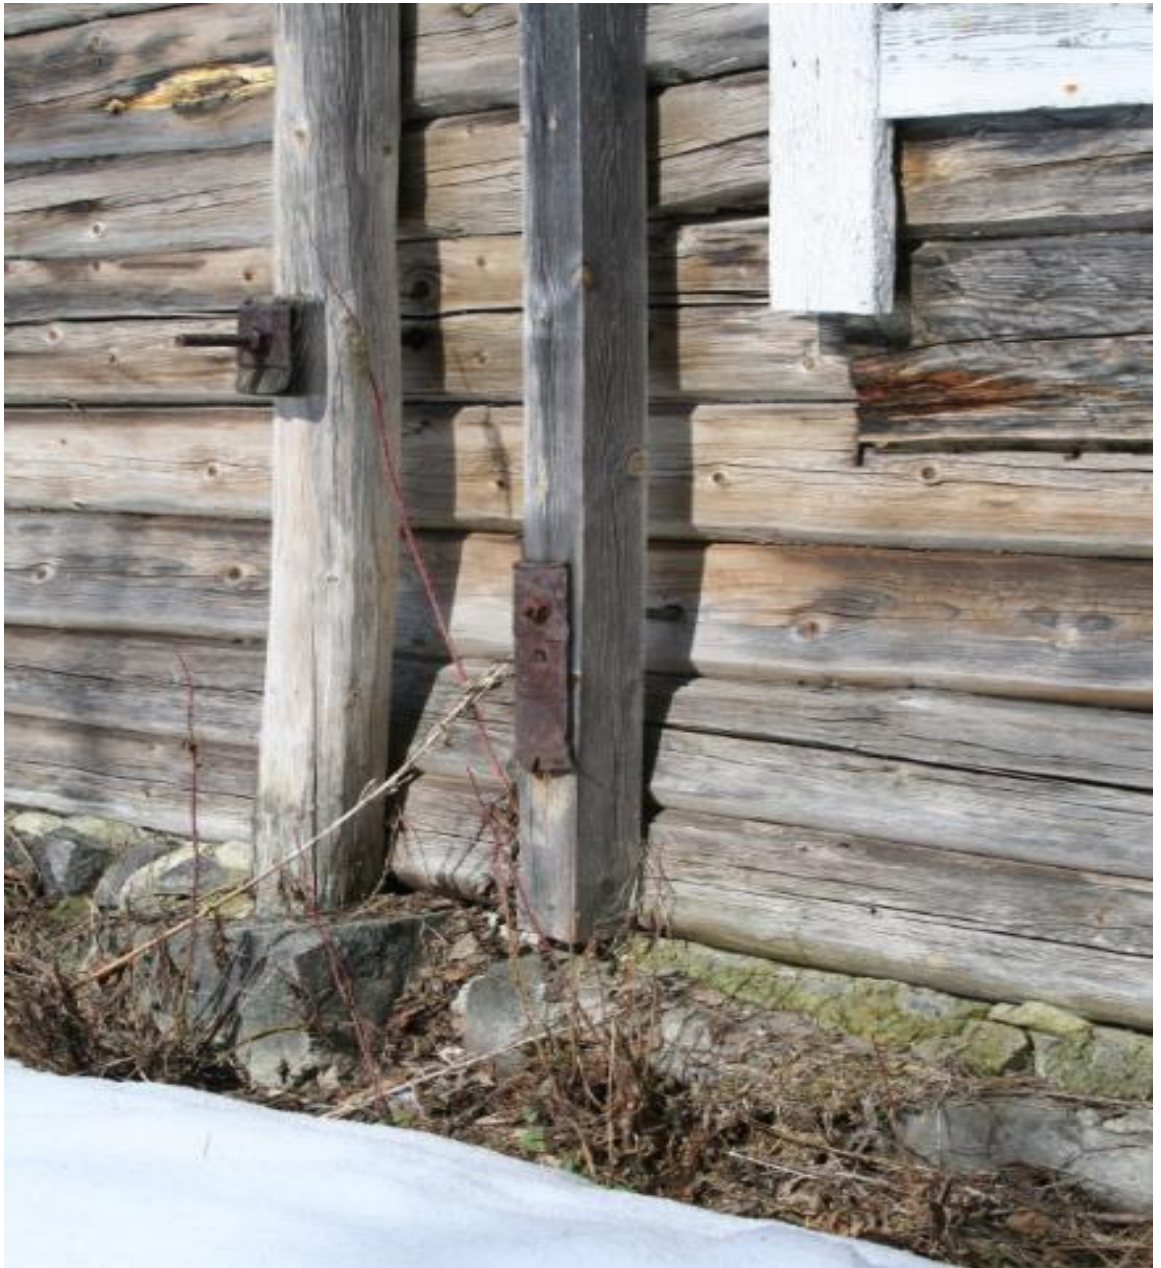
Kuva 6. Följareilla tuettua vanhaa hirsiseinää. [14.]

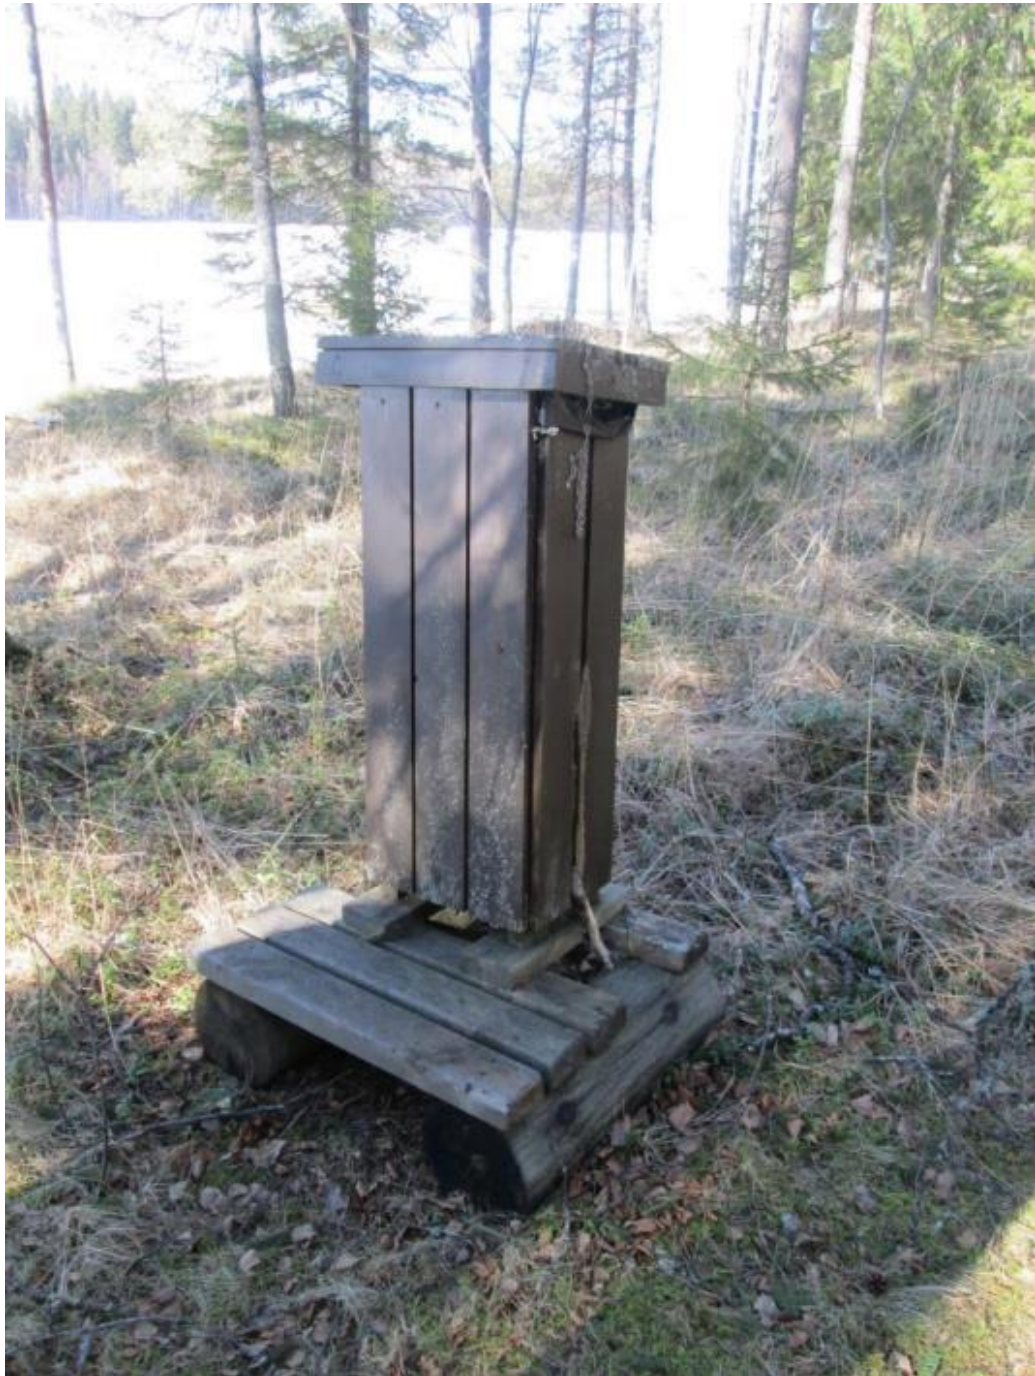
Kuva 12. Ulpukan mökin roska-astia.

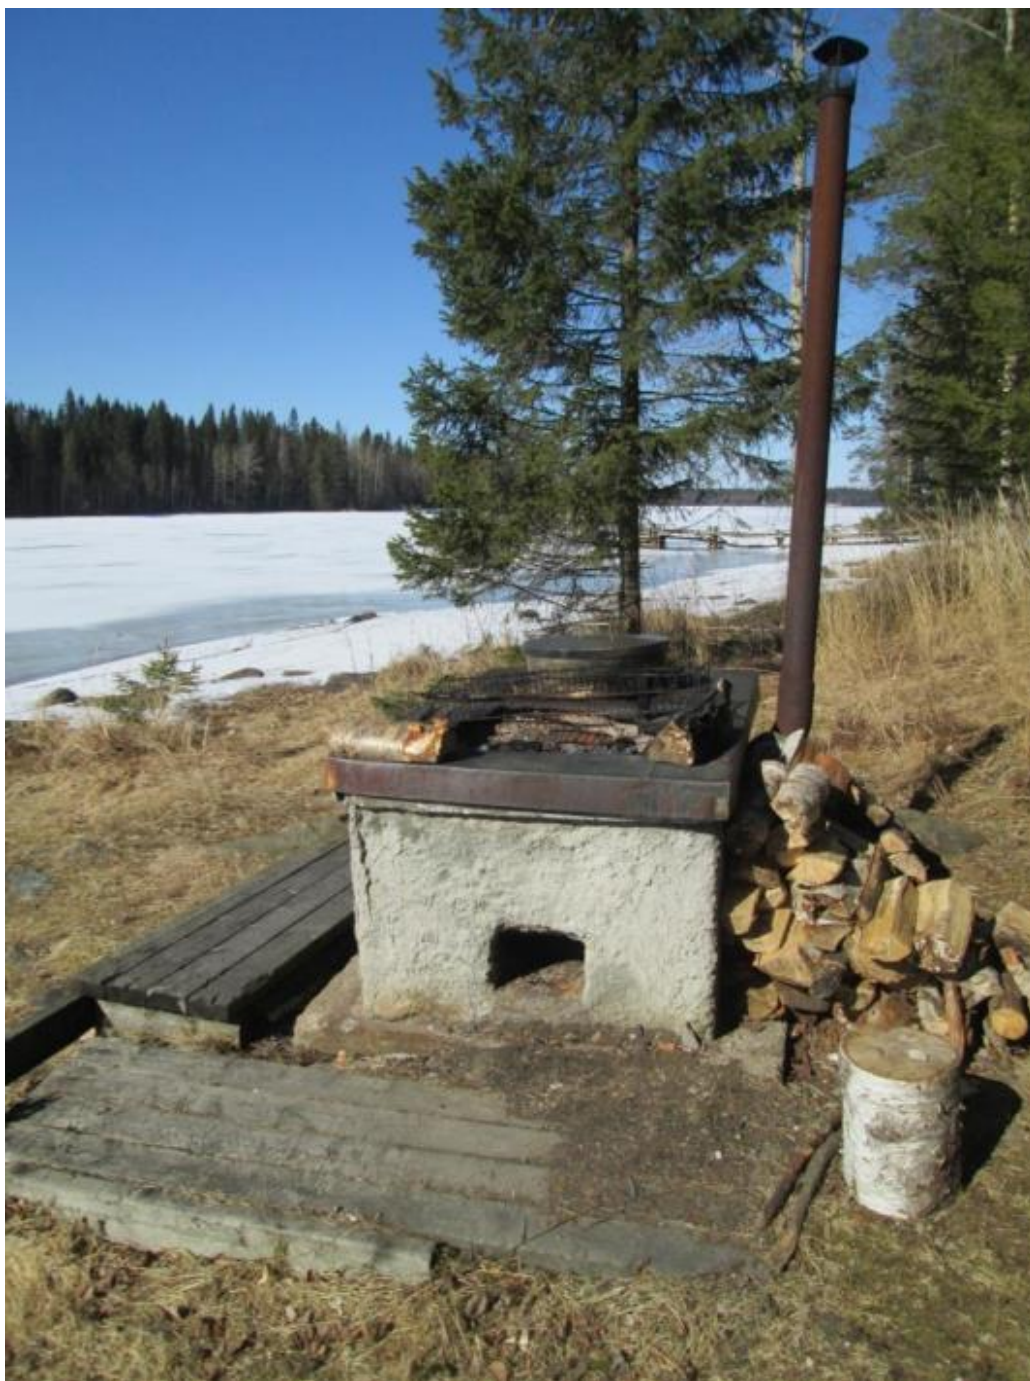
Kuva 13. Ulpuhan mökin rannassa sijaitseva kesäkeittiö.

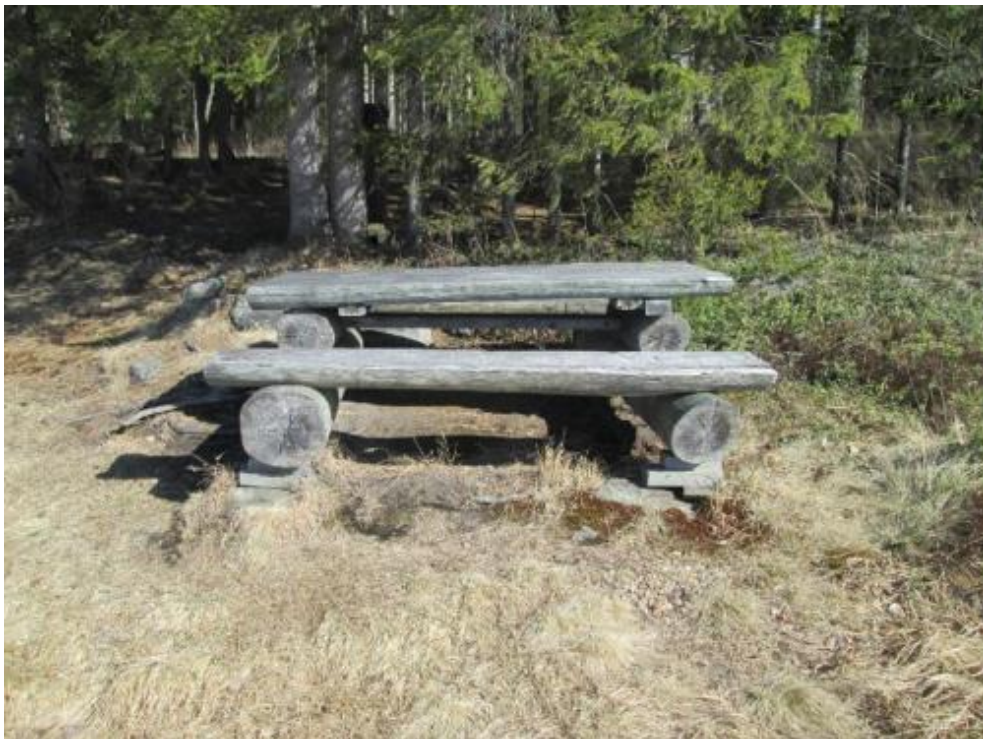
Kuva 16. Ulpukan mökin lähistöllä rannassa oleva hirsipöytäkalusto.

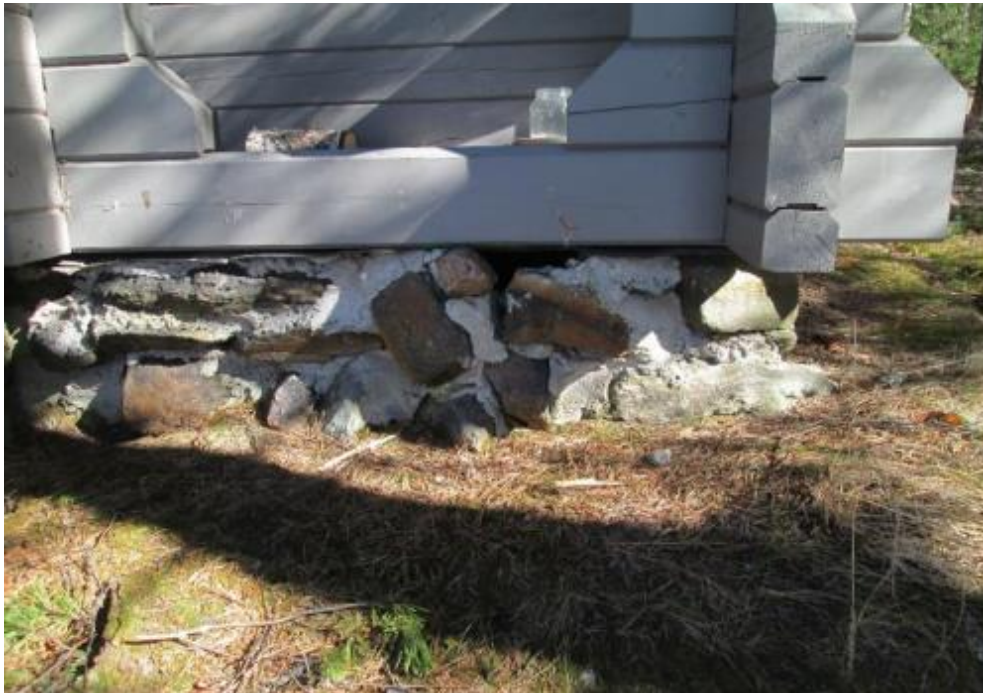
Mökin perusmuuri ja antura on rakennettu luonnonkivistä ja pilariharkoista. Perustusten ulkokehä on rakennettu laastin ja luonnonkivien sekoituksella. (Liite 2, kuva 19.) Rakennusta on tuettu keskeltä pilariharkoilla sekä luonnonkivien ja pilariharkojen yhdistelmillä. Keskellä olevat pilariharkot ovat vinossa. (Liite 2, kuva 20.)

Mökin perustukset muodostuvat luonnonkivistä ja pilariharkoista. Perustusten ulkokehä on rakennettu laastin ja luonnonkivien sekoituksella. (Liite 2, Kuva 19.) Mökin rakenteita on tuettu keskeltä pilariharkoilla ja myös luonnonkivien ja pilariharkkojen yhdistelmillä. Pilariharkot ja kivet on liitetty toisiinsa laastilla. Perustusrakenteen ja puurungon väliin on asennettu huopakaistaleet kapillaarikatkoksi ulkoseinien kohdalle. Perusmuuriin on jätetty joitain tuuletusaukkoja perustamisvaiheessa. Mökin keskellä olevien pilariharkkojen ja lattiarakenteen välistä puuttuu kapillaarikatkot.

Kuva 19. Ulpukan mökin perustukset on rakennettu ulkoseinien kohdalla luonnonkivien ja laastin sekoituksena.

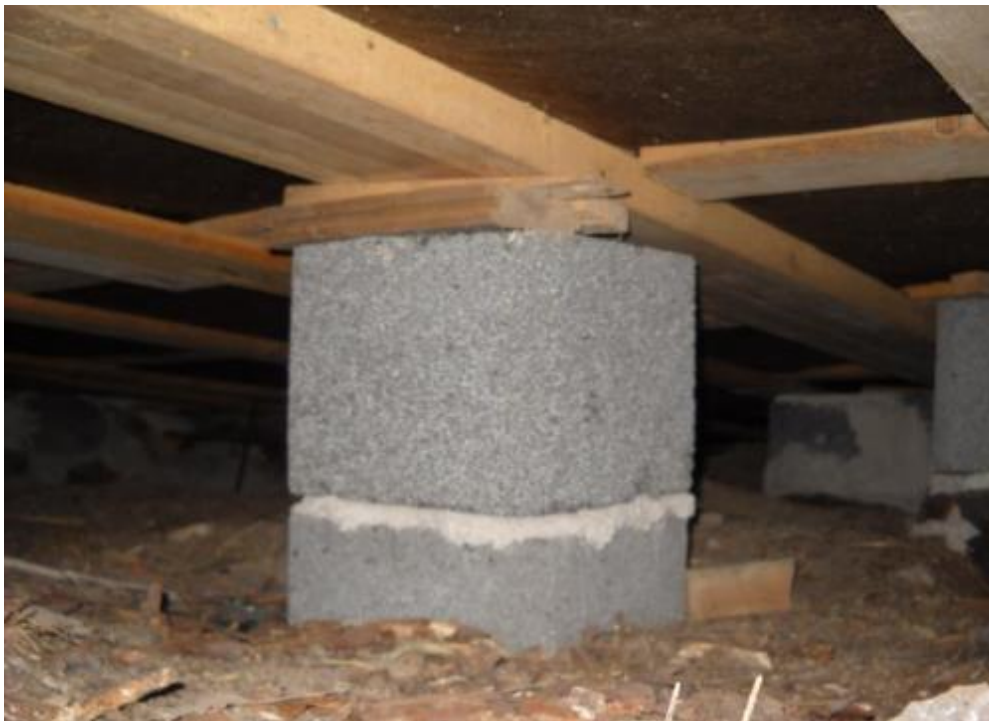
Harkkojen ja lattiarakenteiden väliin on lisätty puukiiloja tueksi. Osa ryömintätalassa olevista pilariharkoista on vinossa. (Liite 2, kuva 20.) Takaosan perusmuuri on huomattavasti muuta perusmuuria matalampi. Perustukset ovat osin sammu-loituneet ulkoapäin. Perustuskivien välissä käytetyssä laastissa on havaittavissa joitakin hiushalkeamia.

Kuva 20. Rakennuksen keskiosan perustuksina toimivat pilariharkot. Harkkojen ja alapohjarakenteen väliin on lisätty kiiloja tueksi.

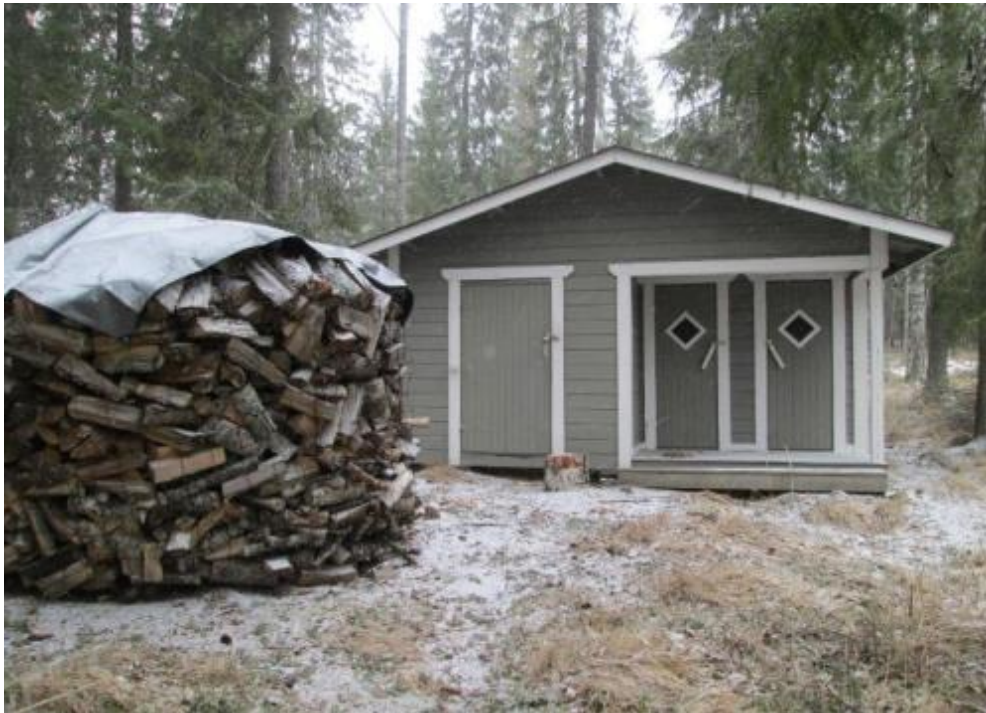
Saunarakennuksen lähellä on kaksiosainen ulkokäymälä, jonka yhteydessä on myös polttopuuvarasto. Rakennuksen edustalla on pressulla suojattu polttopuuhäkki. (Liite 2, kuva 27.) Rakennusta ei ole merkitty asemakuviin. Rakennus on harjakattoinen ja siinä on huopakate. Puuvaraston lattiana ovat kyllästetyt lankut harvaan asennettuna. WC-tilojen puolella sisäseinien pintamateriaalina on puupanelointi ja lattiassa harvalaudoitus.

Kuva 27. Hevosnokan saunarakennuksen takana oleva kaksiosainen WC, jossa on lisäksi polttopuuvarasto. Etualalla pressulla suojattu polttopuuhäkki.

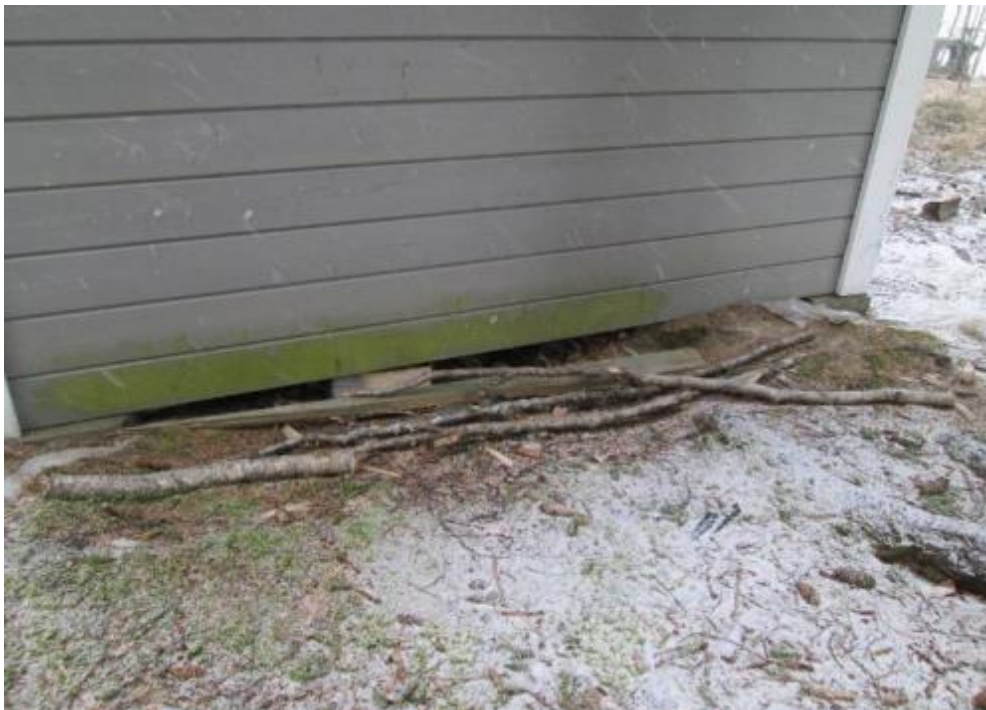
Varaston katolla kasvaa sammalta. Osa seinistä on aivan maassa kiinni ja rakennuksen takaosalle sekä sivuseinustalle on jätetty rakennusjätettä, jotka estävät seinien ja alapohjan tuulettumista. Myös alapohjassa on rakennusjätettä. Sivuseinustan alaosa on vihertynyt. (Liite 2, kuva 28.) Joitain isoja puita on liian lähellä rakennusta.

Kuva 28. Ulkokäymälän seinustalle on jätetty puutavaraa. Seinän alaosa on vihertynyt. Osa seinästä on maata vasten.

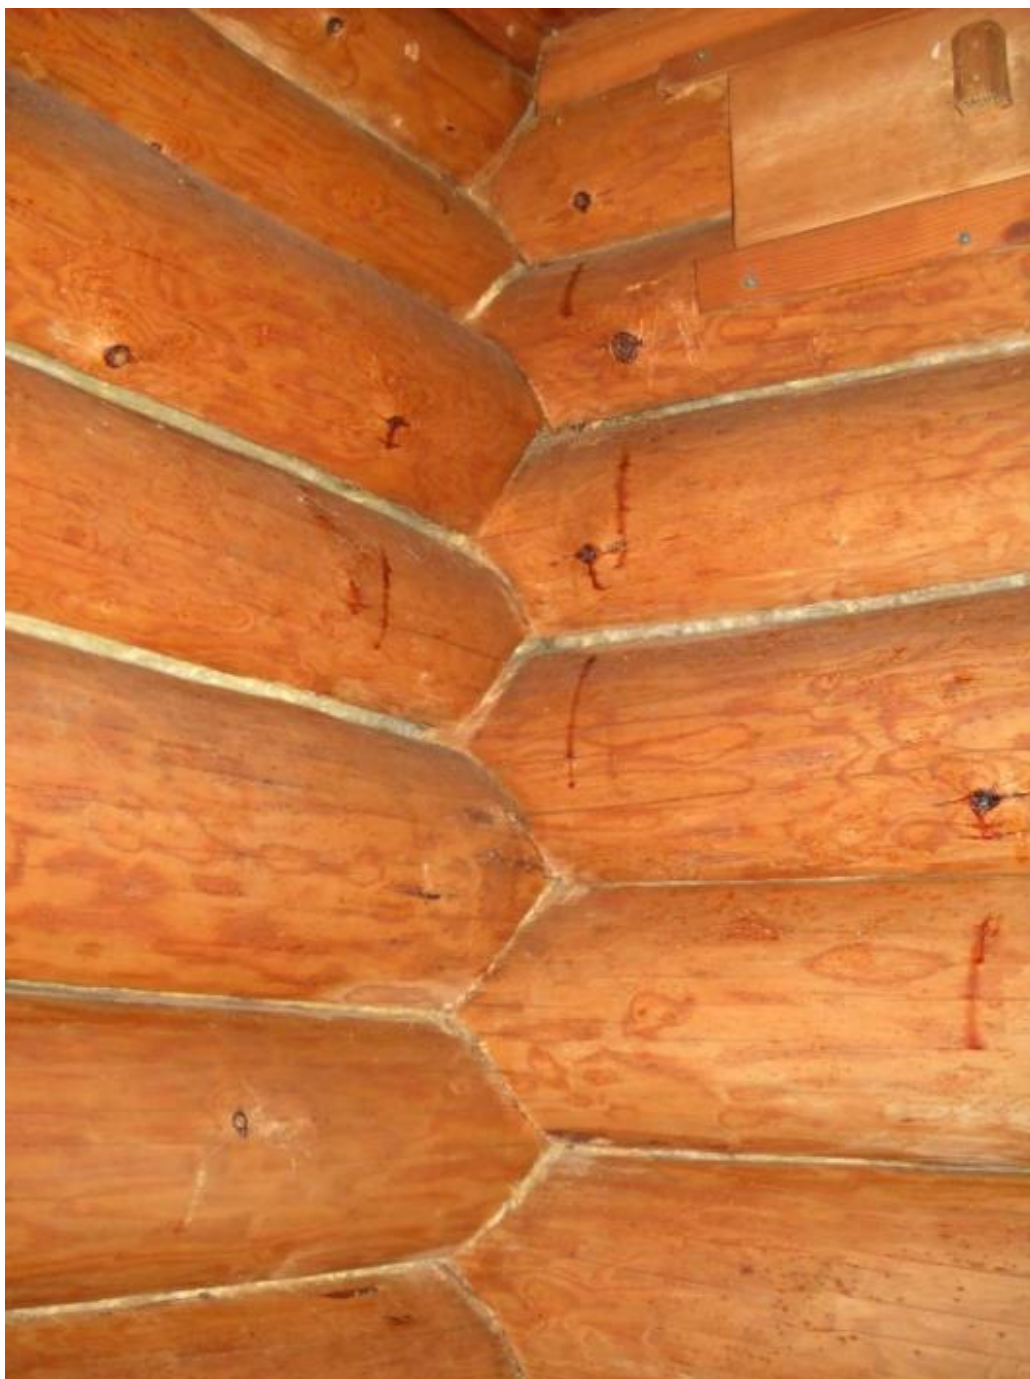
Kuva 40. Hevosnokan saunan sisänurkka. Seinillä joitain pihkavalumia. Aivan kuvan oikeassa ylälaudassa on näkyvissä puinen tuuletusluukku.

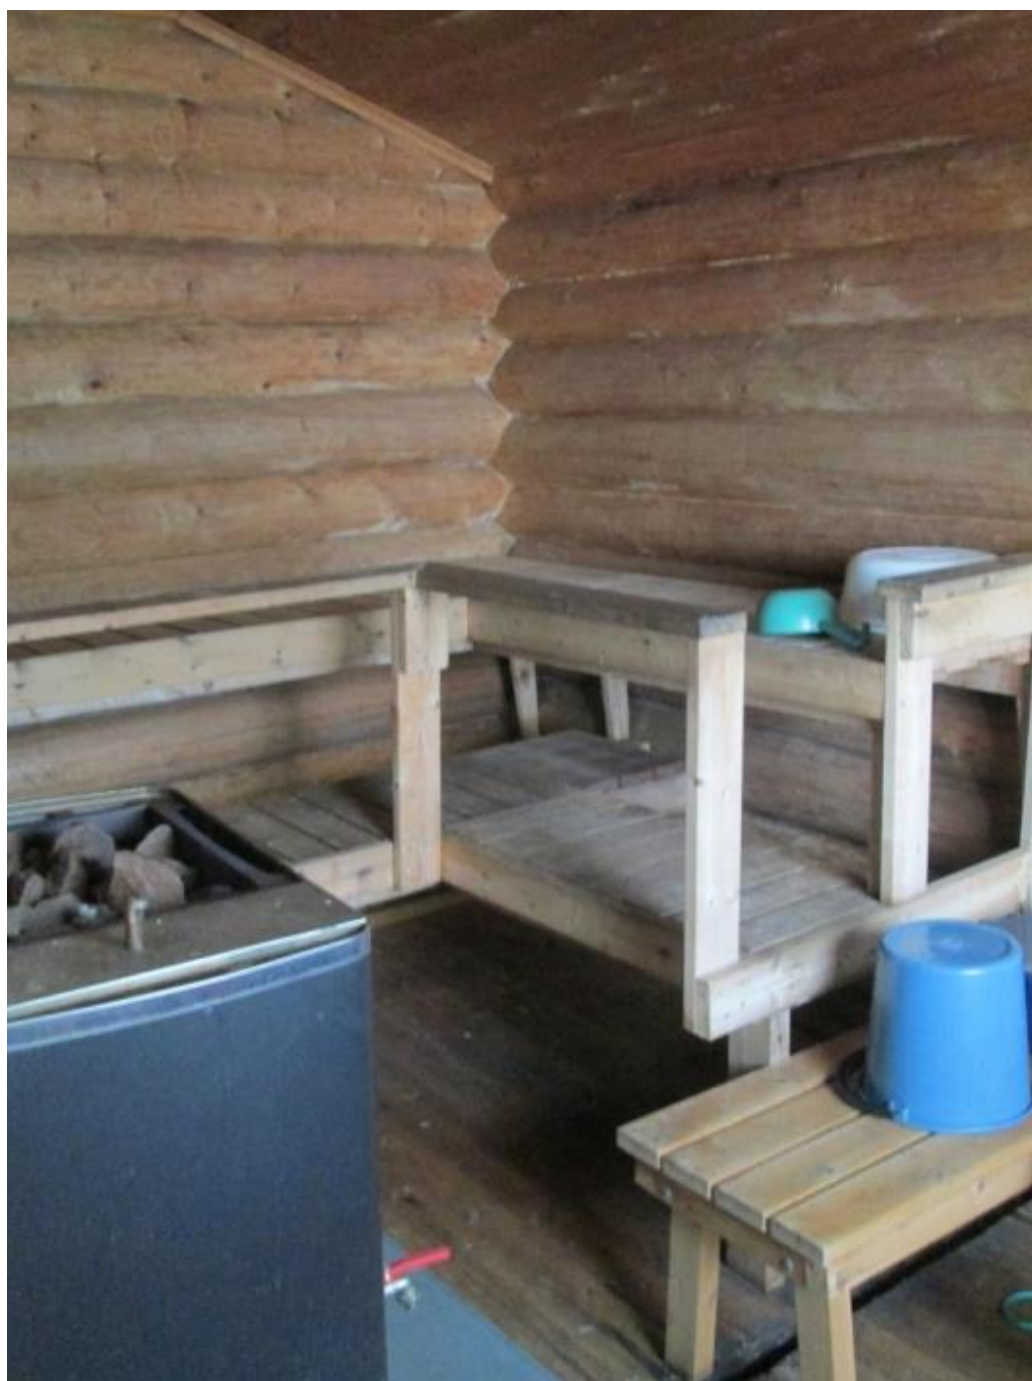
Saunassa on puurunkoiset kulmalauteet ja laudekalustoon kuuluvat penkit. Pukuhuoneen puolella kiintokalusteena on hirsipöytäkalusto. Lauteet ovat likaiset ja kulluneet jonkin verran. (Liite 2, kuva 41.)

Kuva 41. Hevosnokan saunan puurunkoiset lauteet ja penkki.

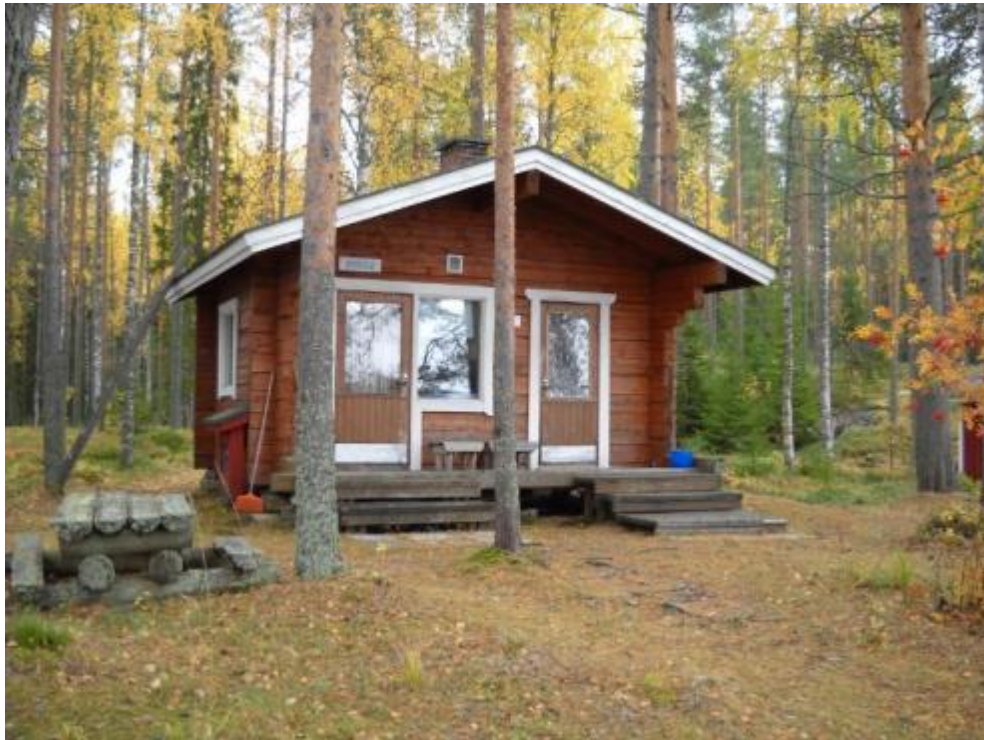
Kuva 44. Koskelan saunallinen perhemökki.

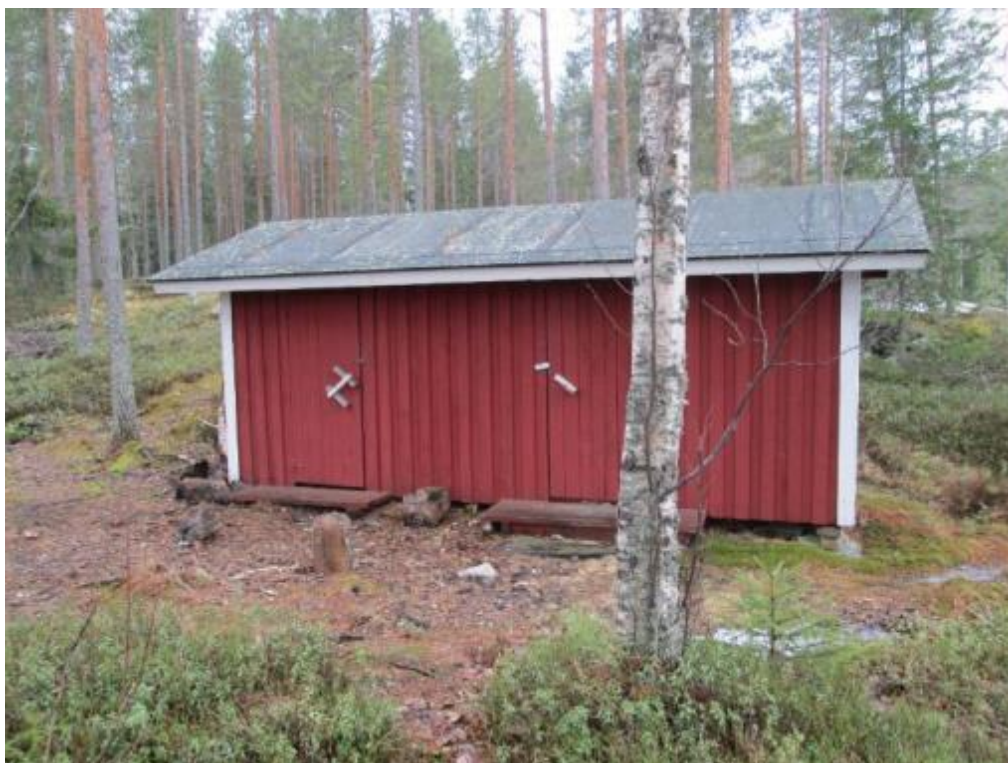
Kuva 50. Koskelan mökin lähellä sijaitseva kaksiovinen polttopuuvarasto.

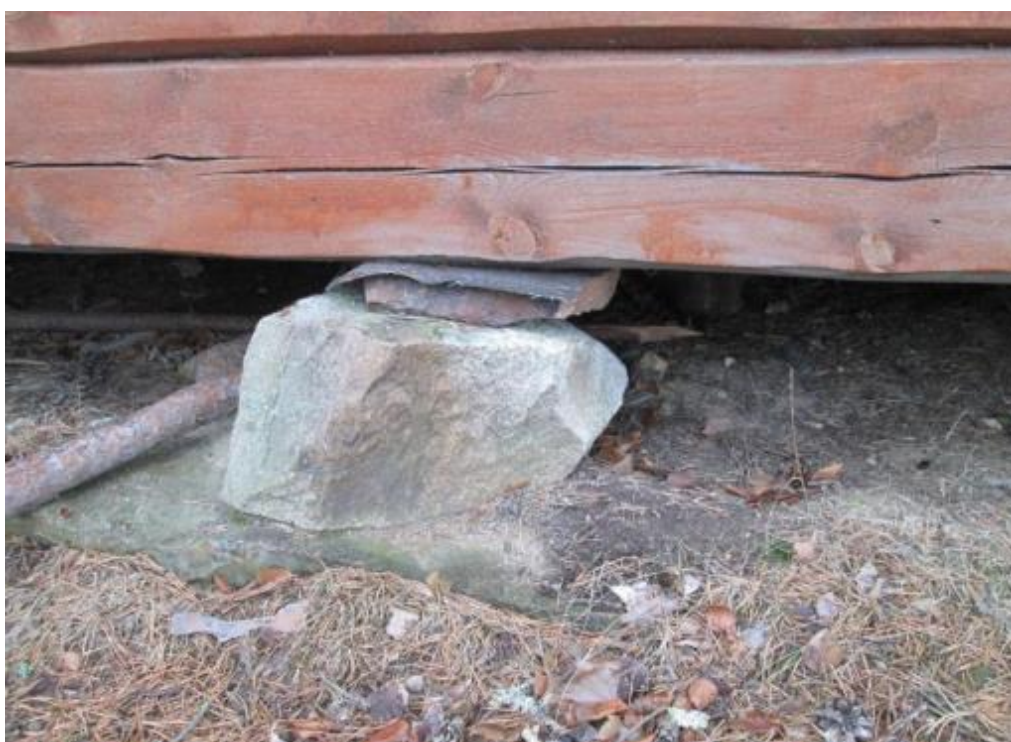
maanpinta on heinikon ja havunneulasten peitossa. (Liite 2, kuva 53.) Kuvista on havaittavissa myös joitain pieniä puuntaimia perustusten vieressä.

Kuva 53. Koskelan mökki on perustettu luonnonkivien päälle. Kapillaarikatkoina toimivat huopapalaset.

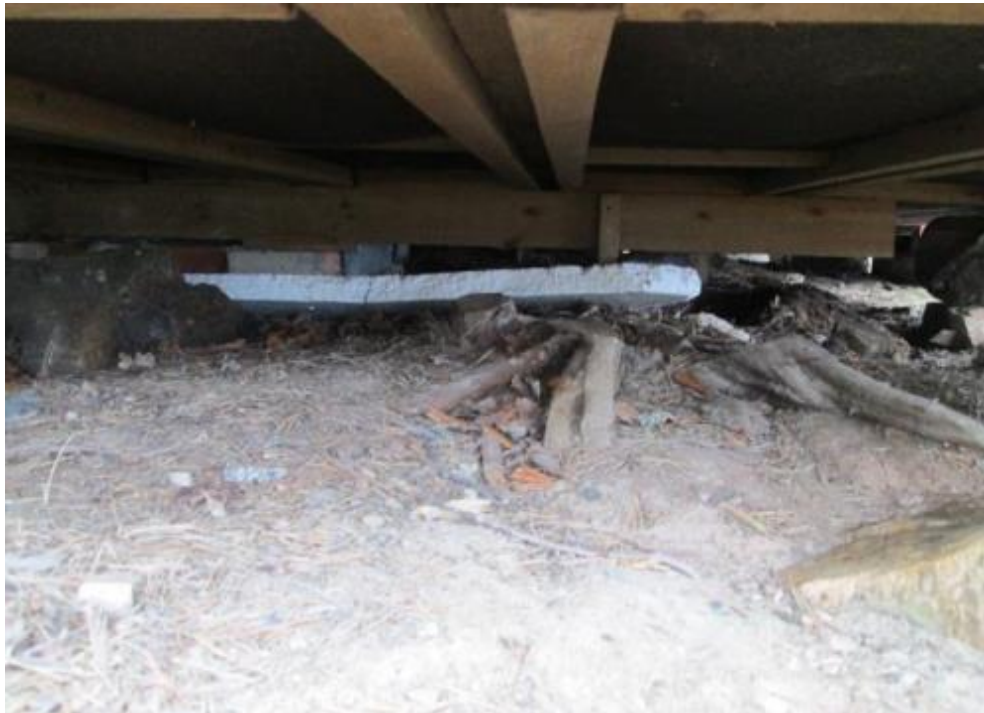
Kuva 54. Koskelan mökin ryömintätila. Kuvassa takavasemmalla näkyy vähän pii-pun alimpia rakenteita. Ryömintätilaan on jätetty puiden kantoja ja kiviä. Maan-pinta on epätasainen.

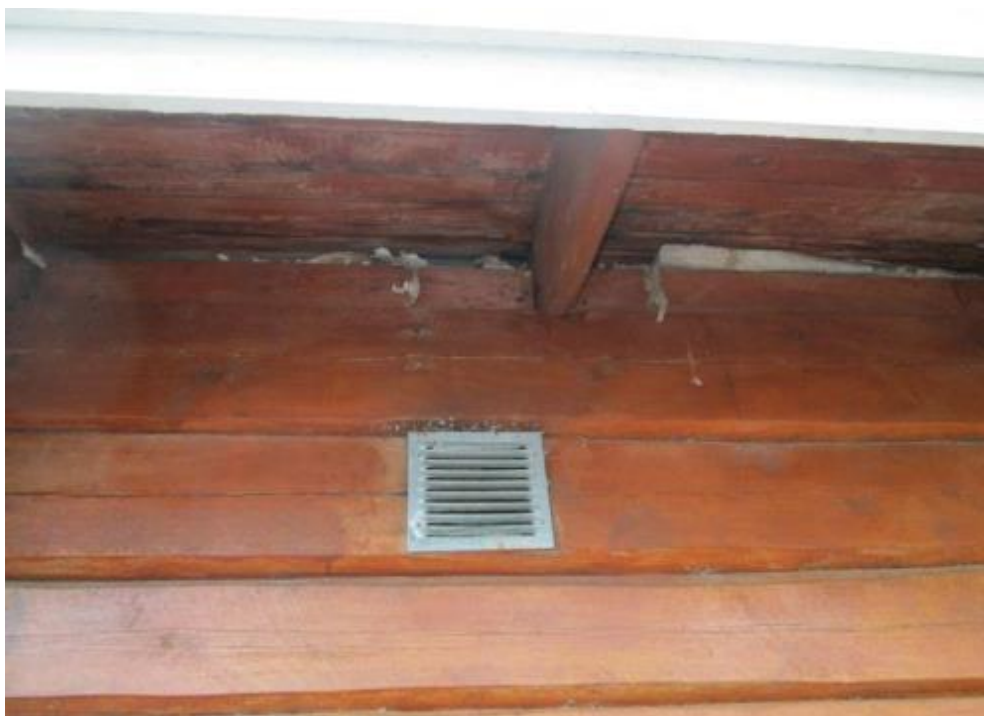
Kuva 55. Koskelan mökin saunan tuuletusritilä. Katto- ja seinärakenteen välisessä tuuletusraossa näkyy rikkiäisiä yläpohjassa käytettyjä materiaaleja.

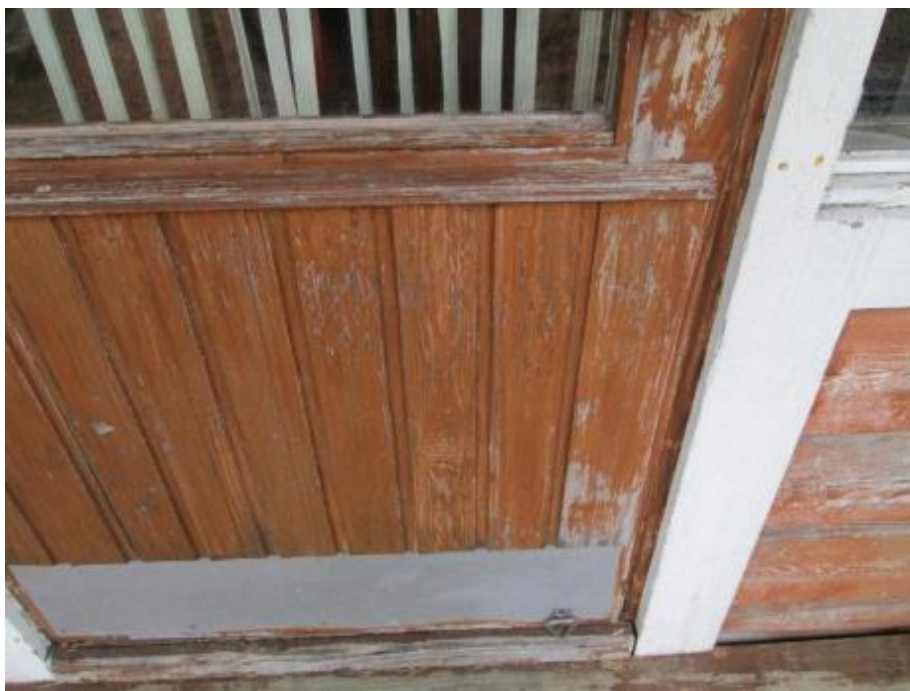
Kuva 58. Koskelan mökin tuvan ulko-ovi. Puuosien maalipinnat ovat huonossa kunnossa.

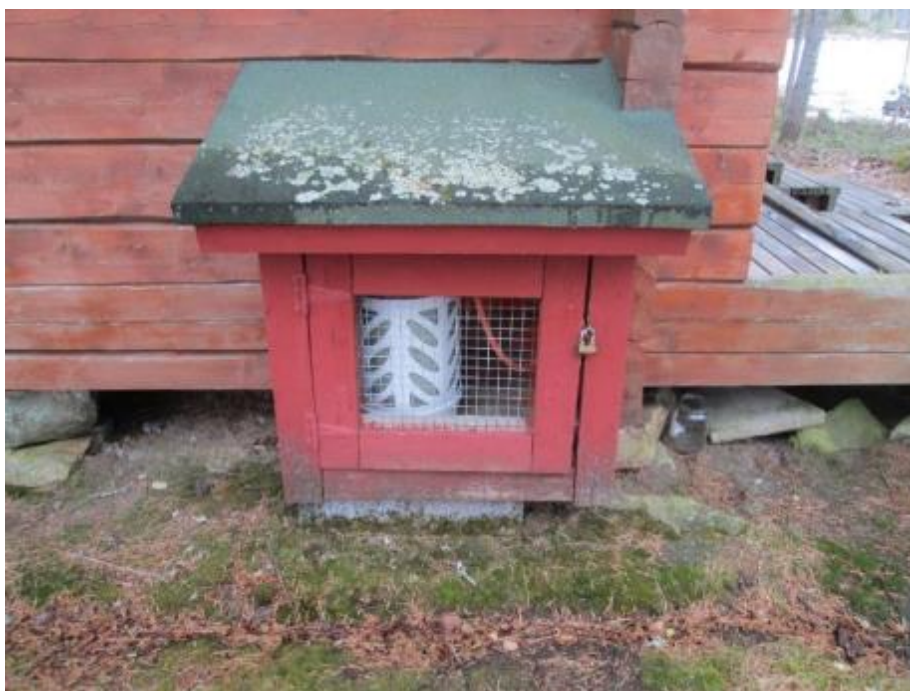
Kuva 59. Koskelan mökin kaasupullokaappi. Huopakatteen päällä on sammalkasvustoa. Alimmaisten puiden maalipinta on kulunut.

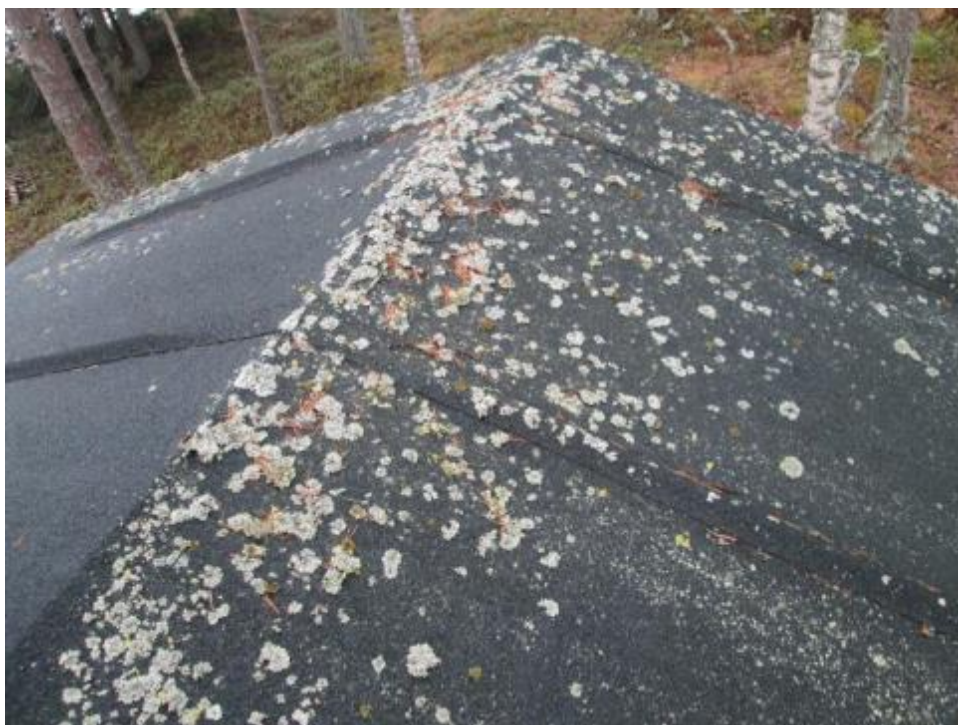
Kuva 60. Koskelan mökin huopakatteen päällä on sammalkasvustoa. Katolle on kertynyt myös havunneulasia.

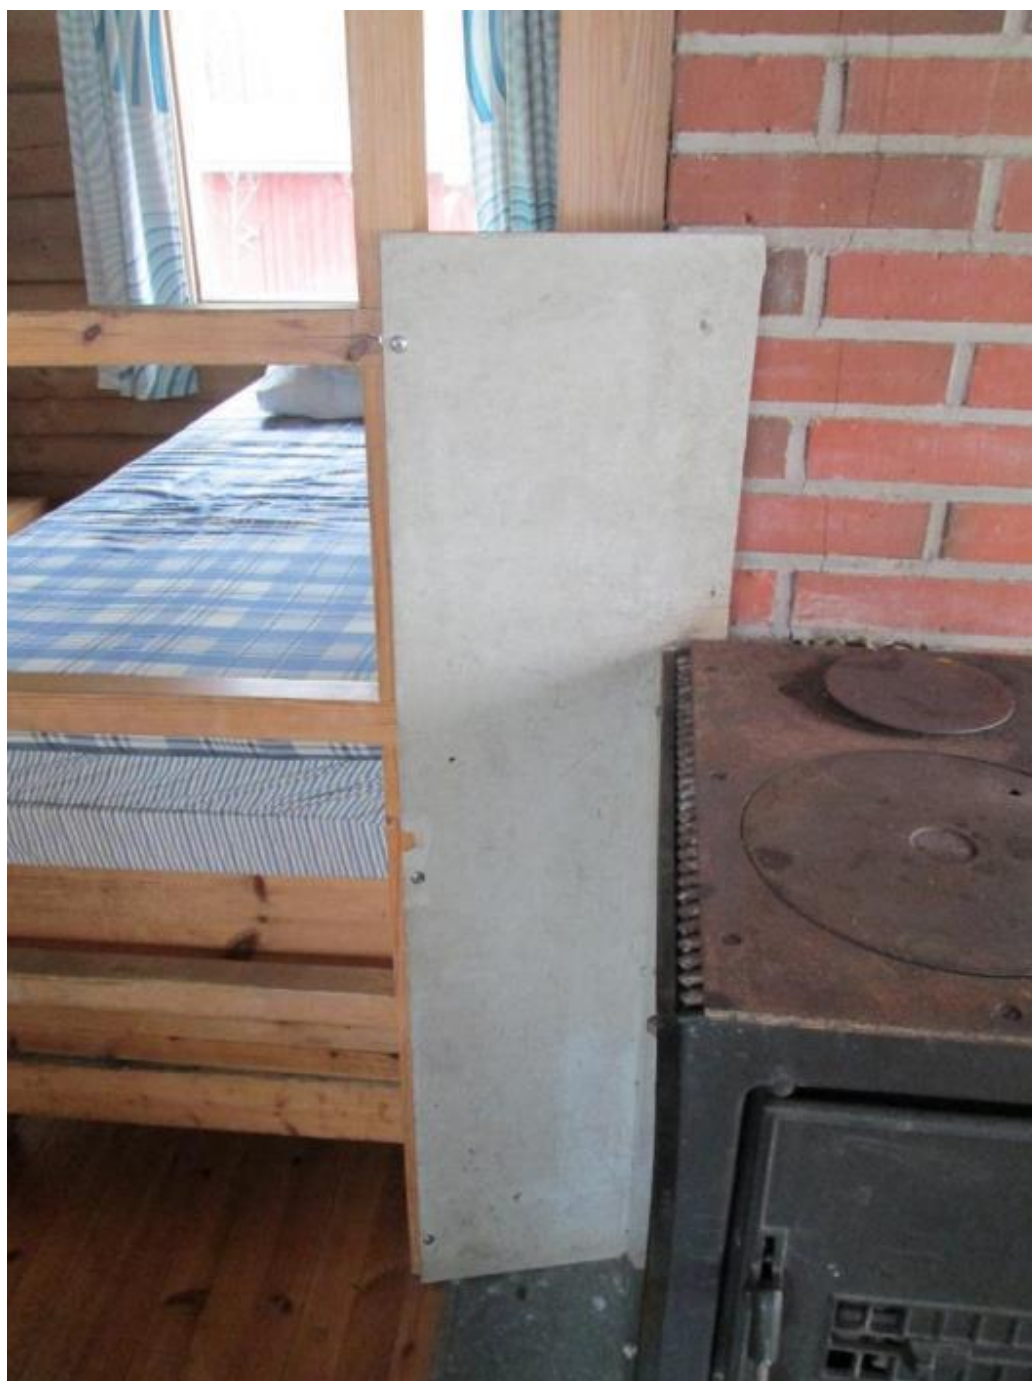
Kuva 65. Koskelan mökin tuvassa sänkyjen suojaksi on asennettu palonsuojalevy.

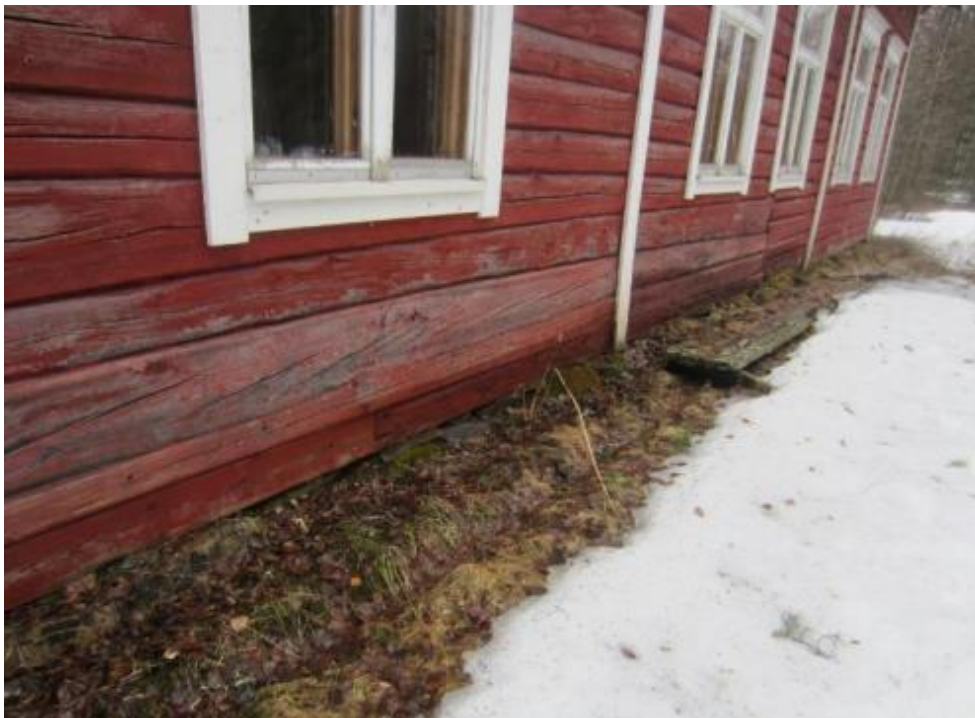
Kuva 68. Toivolahden päärakennuksen takaseinustan maanpintojen kallistukset ovat puutteelliset. Katolta pudonnut vesi on ajan saatossa kuluttanut maanpintaan selvän uran. Seinustalle on lisäksi jätetty puinen ritilä, josta osa putoavasta vedestä kimpoaa seinälle.

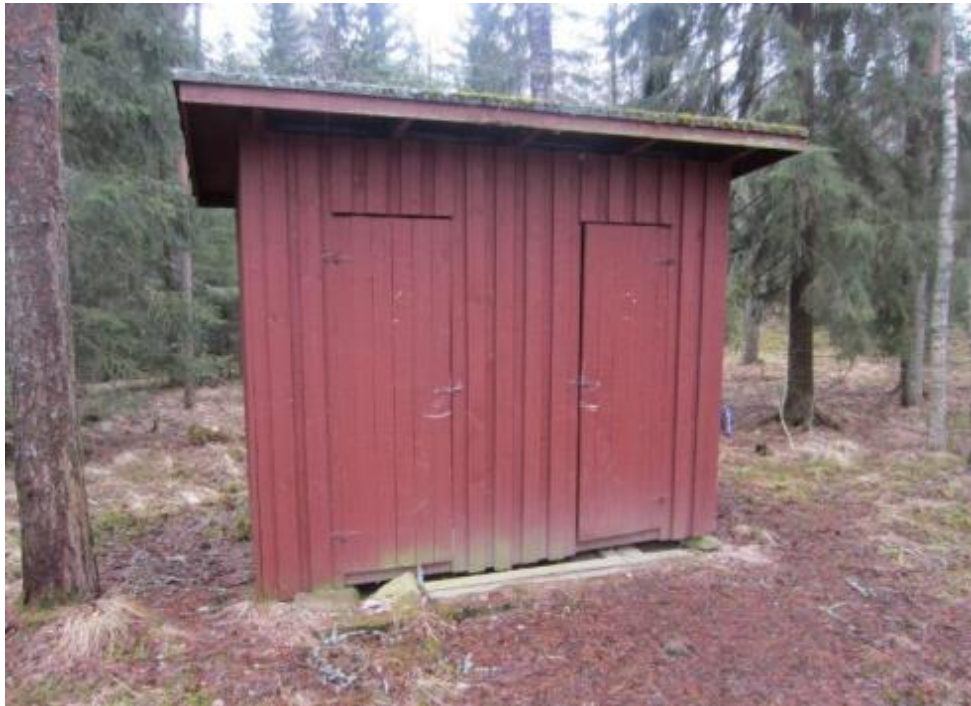
Kuva 71. Toivolahden päärakennuksen takamaastossa sijaitseva ulkokäymälä. Käymälä on perustettu kivien päälle. Käymälän seinien alaosat ovat vihertyneitä. Katto on sammaloitunut.

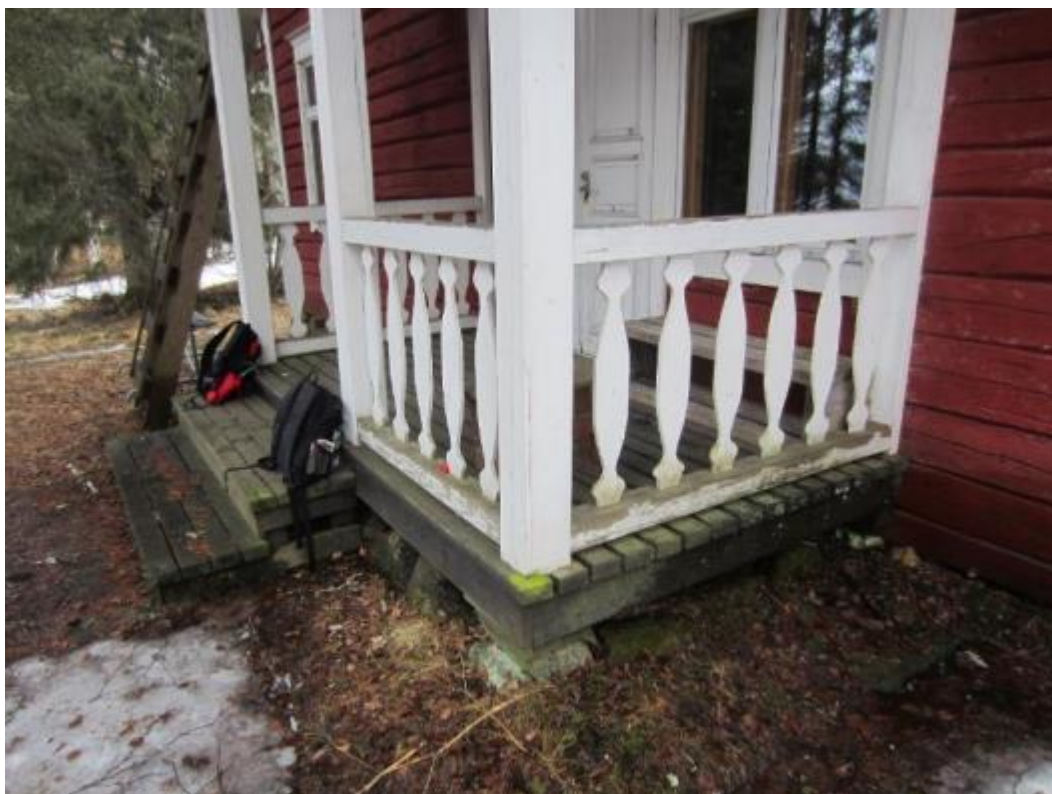
Kuva 75. Toivolahden päärakennuksen pääsisäänkäynti. Kuisti on perustettu kivien päälle.

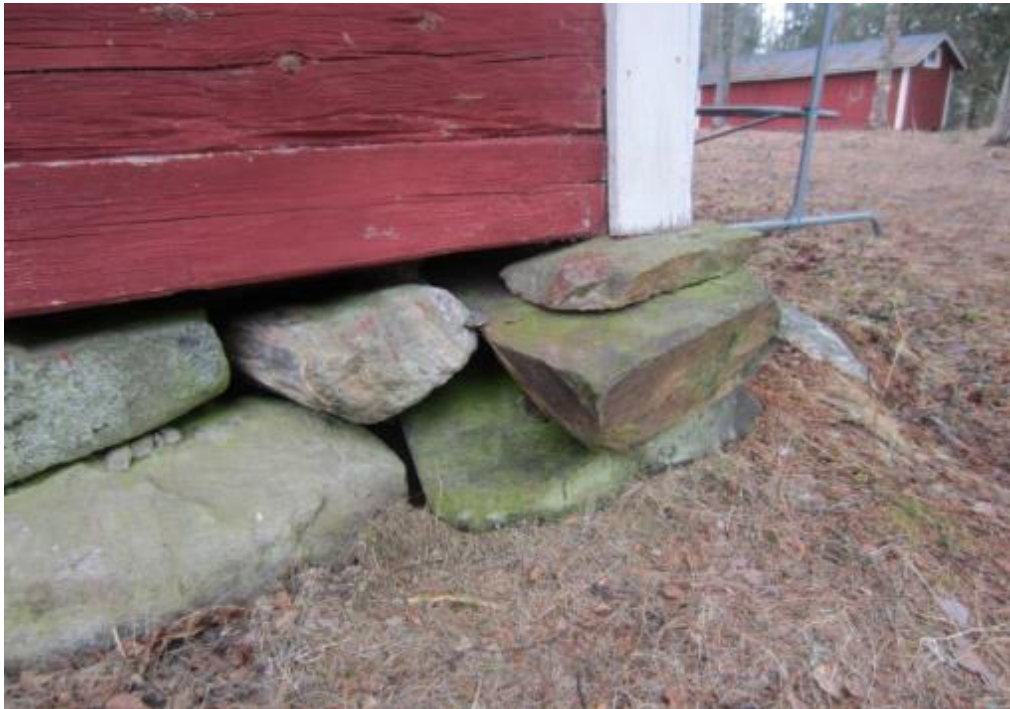
Rakennus on perustettu luonnonkivien varaan. Maanpinnan alapuolisista rakenteista ei ole tietoa. Kiviä ja kevytsoraharkkoja on rakennusta korjattaessa lisätty tueksi seinien alapuolelle. Toiseen päähän rakennusta on laitettu enemmän kiviä maan viettävyyden takia. Lännen puoleisen päädyn alimmat hirret ovat hyvin lähellä maanpintaa. Alapohjan tuulettumista on hoidettu jättämällä kivien ja hirsien väliin rakoja. (Liite 2, kuva 77.)

Kuva 77. Toivolahden päärakennus on perustettu kivien päälle. Kivet ovat vihertyneitä. Perustusten läheisyydessä on koivunlehtiä, havunneulasia ja oksia.
