Kajaanin Rehjansaaren nykytilanne ja rakennustekninen kunnossapito

Insinööri (AMK)

Rakennustekniikka

Kevät 2015

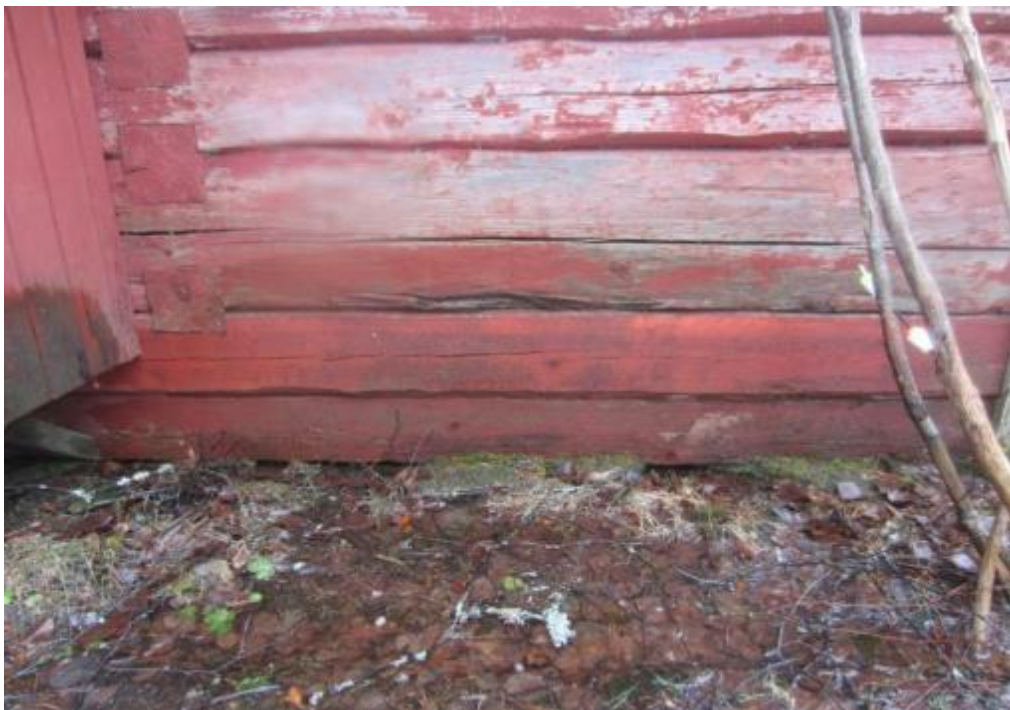
Perustuskivet ovat sammaloituneita ja vihertyneitä. Osa kivistä on lähes kokonaan maan sisässä. Perustusten läheisyydessä on paljon pieniä oksia, lehtiä ja muuta puuroskaa, jotka lisäävät perustusten kosteusrasitusta. (Liite 2, kuva 78.)

Kuva 78. Osa Toivolahden päärakennuksen hirsiseinistä on aivan kiinni maanpinnassa. Alimmat hirret ovat kostuneita katolta putoavan ja maasta räiskyvän veden vuoksi. Perustusten läheinen maanpinta on roskainen.

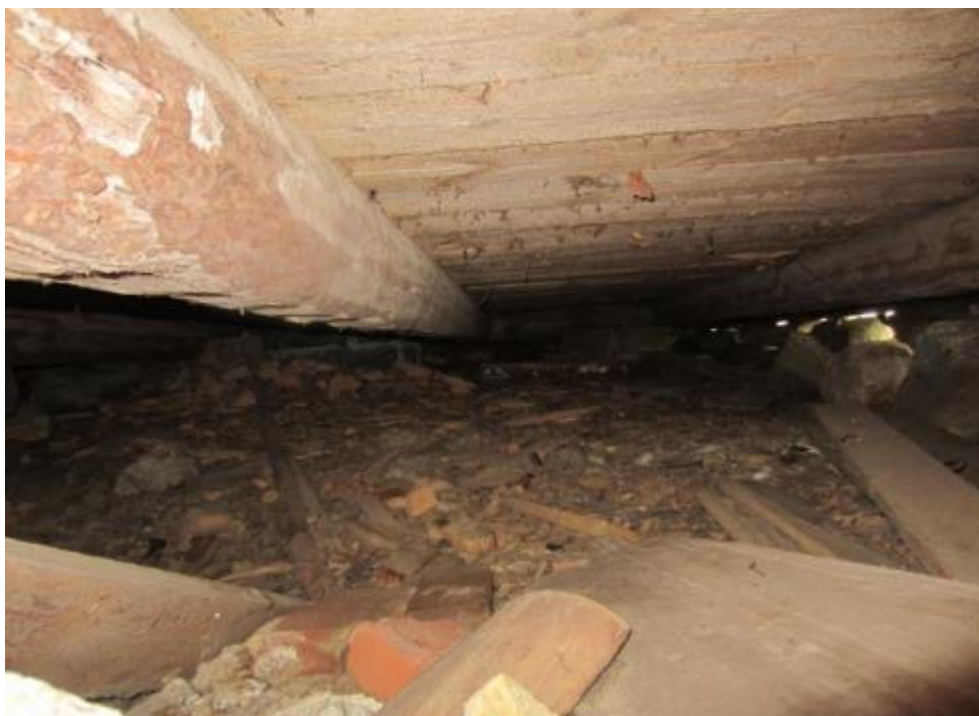
Alapohjarakenteista ei ole olemassa rakennekuvia. Itse alapohjassa ei päästy käymään, vaan havainnot tehtiin ulkopuolelta käsin. Kuvasta näkee, että lattiarakenteita kannattavat isot hirret. Näkyvissä on myös umpilaudoitusta. Alapohjaan on jätetty paljon rakennusjätettä ja ylimääräisiä kiviä. (Liite 2, kuva 79.) Tuuletus on osin puutteellinen.

Kuva 79. Toivolahden päärakennuksen alapohjassa on rakennusjätettä, ylimääräisiä kiviä ja puunpalasia.

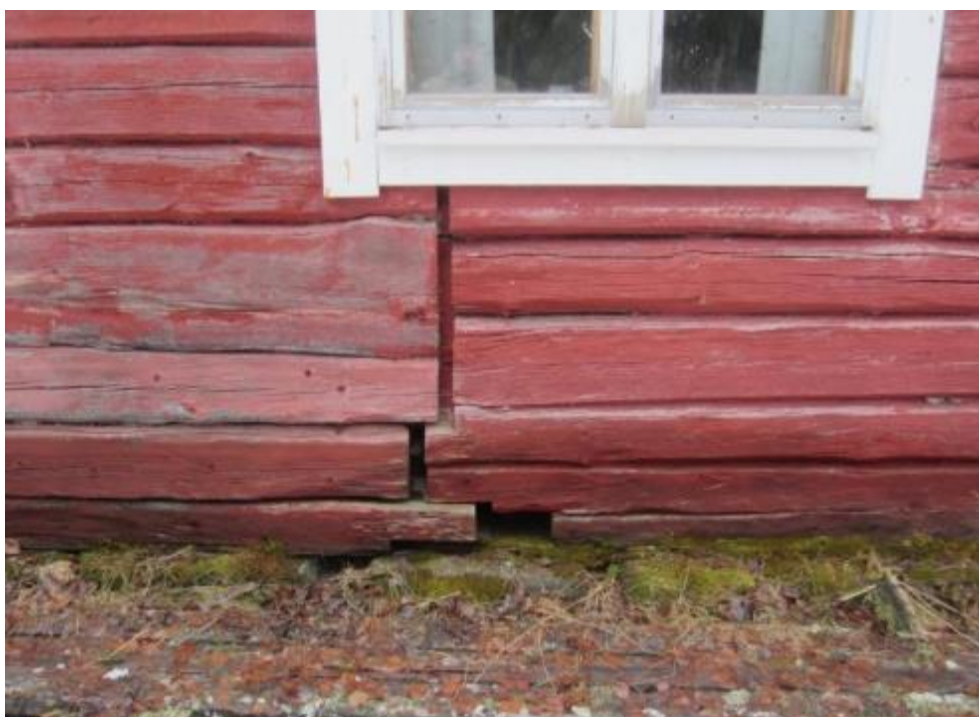
Alimmaisat ulkoseinähirret ovat niin lähellä maanpintaa, että katolta putoava sadevesi ja sulamisvedet pitävät hirsistä kosteina. Osissa hirsien liitoksista on runsaasti rakoilua johtuen osaltaan rakennuksen painumisesta. (Liite 2, kuva 80.) Joissain hirsissä on havaittavissa lahoja kohtia. Hyvin monissa ulkoseinän hirsissä on halkeilua keskellä.

Kuva 80. Toivolahden päärakennuksen takaosan liitoskohdan rakoilleita seinähirsiä. Alimmat hirret ovat kostuneet maanpinnasta kimmonneen sadeveden vuoksi.

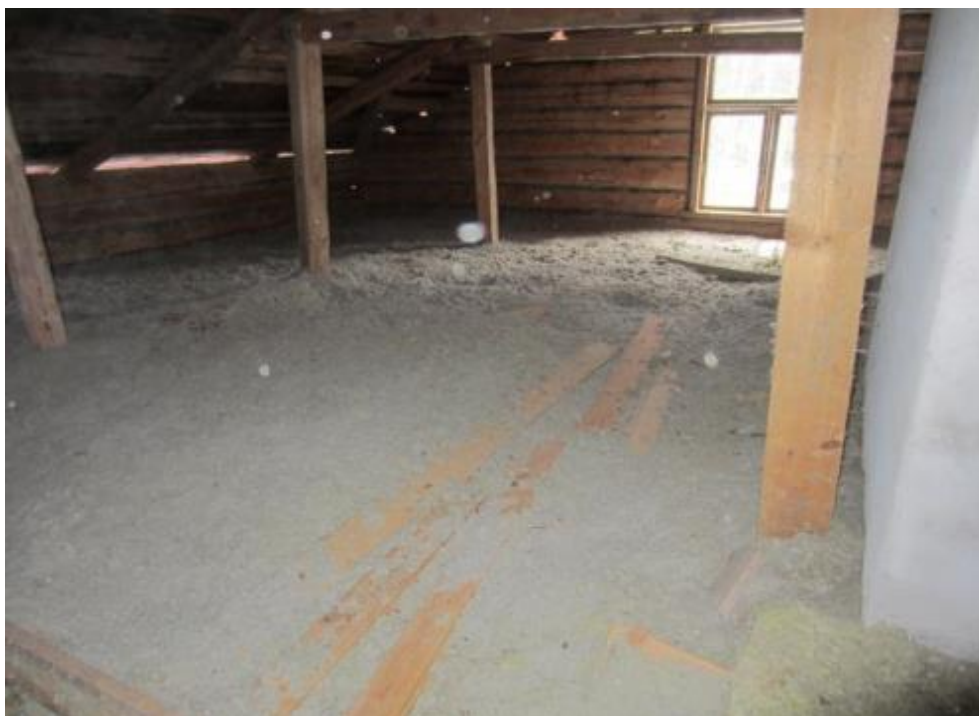
Kuva 81. Toivolahden päärakennuksen ullakkotilaan on lisätty eristeitä jälkeensä. Kulkusillat ovat puutteelliset.

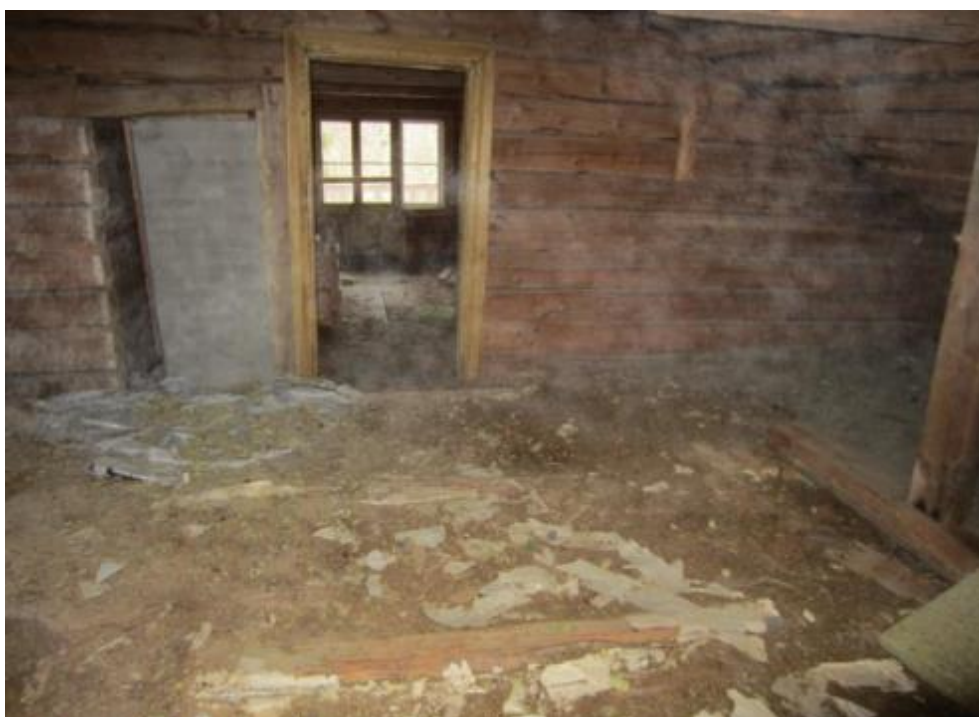
(Liite 2, kuva 81.) Ullakkotilassa on myös pieniä kylmiä varastohuoneita. Yläpohjan eristeinä käytettyjen villojen päällä on puiden palasia, villanpalasia ja muuta roskaa. (Liite 2, kuva 82.) Piipunjuurista on vuotanut ja valunut vettä lämmöneristeisiin asti.

Kuva 82. Toivolahden päärakennuksen ullakkotila. Eristeiden päällä on runsaasti papereita ja muuta roskaa. Kuvan oviaukko johtaa parvekkeelle.

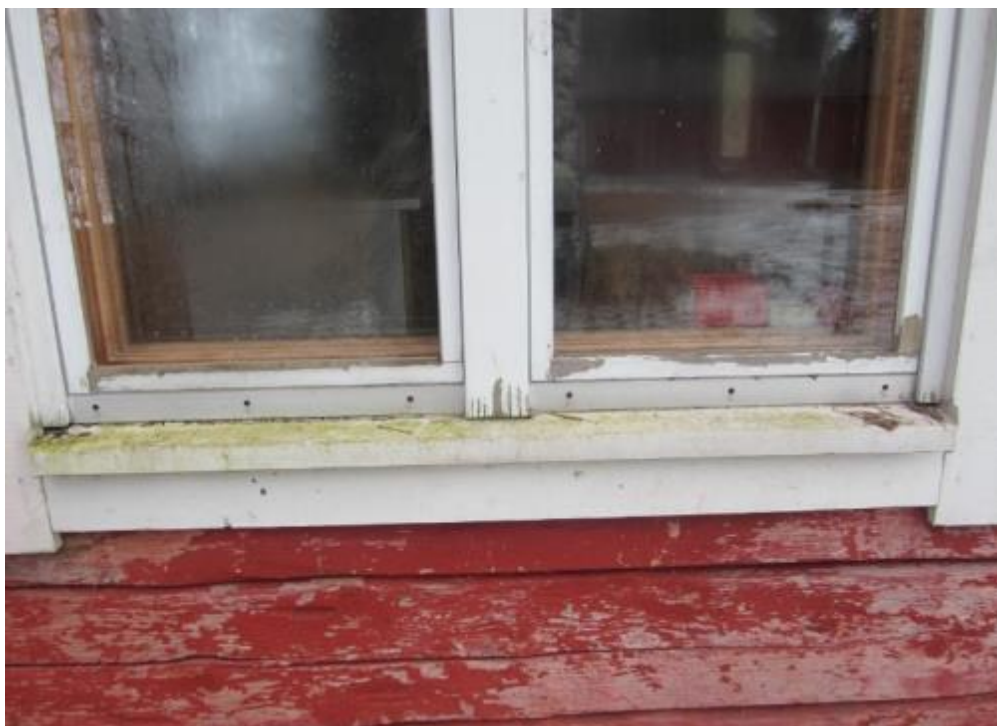
Rakennuksessa on yhteensä 12 ikkunaa. Ikkunat ovat tyypiltään MSE-ikkunoita. Ikkunat ovat kolmeosaisia, joista ylimmäinen osa aukeaa ylöspäin. Kaikki ikkunat ovat avattavia. Ikkunoista on pellitetty ainoastaan alaosa. Ikkunoiden yläosassa on koristeosa. Ikkunapuitteiden maalipinnat ovat kuluneet. Monet ikkunapelleistä ovat likaisia. (Liite 2, kuva 84.)

Kuva 84. Toivolahden päärakennuksen ikkunoiden ulkopuolen maalipinnat ovat kuluneet. Osa ikkunalaudoista on likaisia.

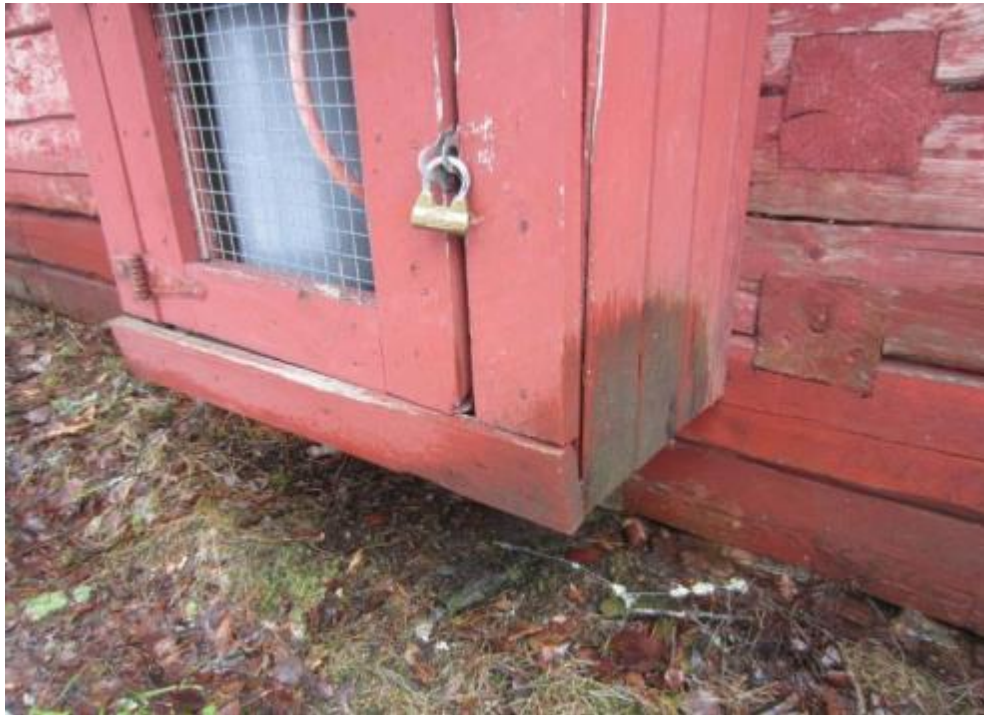
Julkisivuvarusteisiin kuuluu kaasukoppi, jossa säilytetään kaasulaitteille tarvittavaa kaasupulloa. Koppi on kiinnitetty seinään. Kopissa on myös huopakate ja puurunko. Kopin katto on sammaloitunut ja katolta putoava vesi pitää kattoa jatkuvasti kosteana. Kopin alimmaisat osat ovat kostuneet. (Liite 2, kuva 85.)

Kuva 85. Toivolahden päärakennuksen kaasukopin alin vaakalauta on irronnut toisesta päästä. Maalipinnat ovat kuluneet ja alin osa on kostunut.

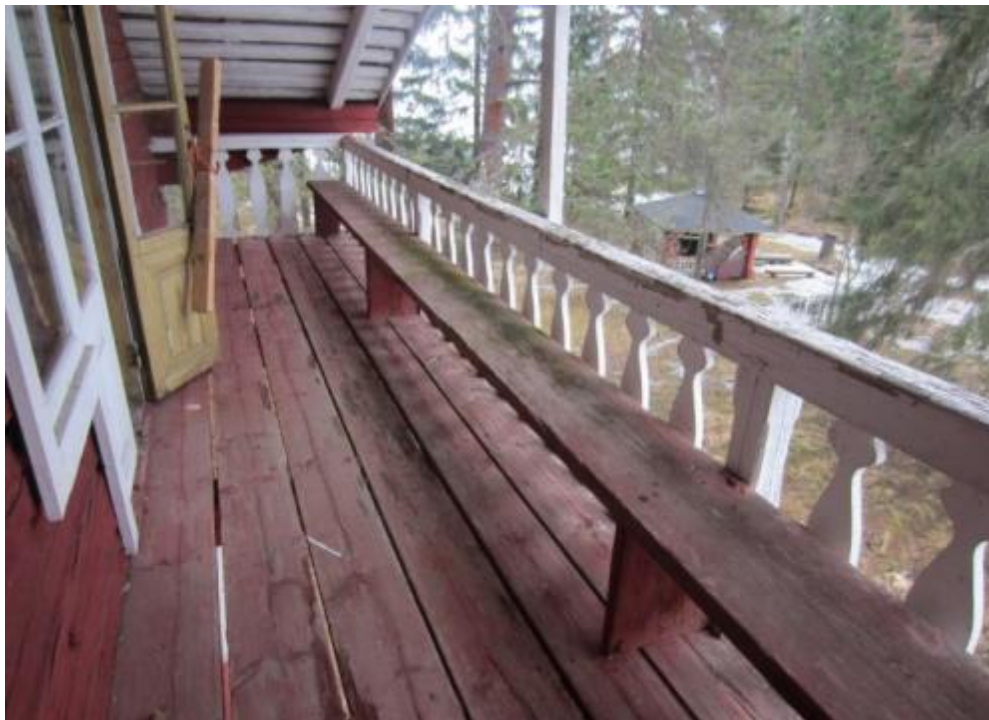
Penkin maalipinta on kulunut ja osittain vihertynyt. Lattialankkujen maalipinnat ovat kuluneet ja lankuista on lohkeillut palasia. Päällimmäisen kaidepuun maalipinta on kulunut ja puu on osittain lahonnut päältäpäin. (Liite 2, kuva 86.)

Kuva 86. Toivolahden päärakennuksen puurakenteinen parveke. Kaidehirren, lattiaankkujen ja istuinpuiden maalipinnat ovat kuluneet.

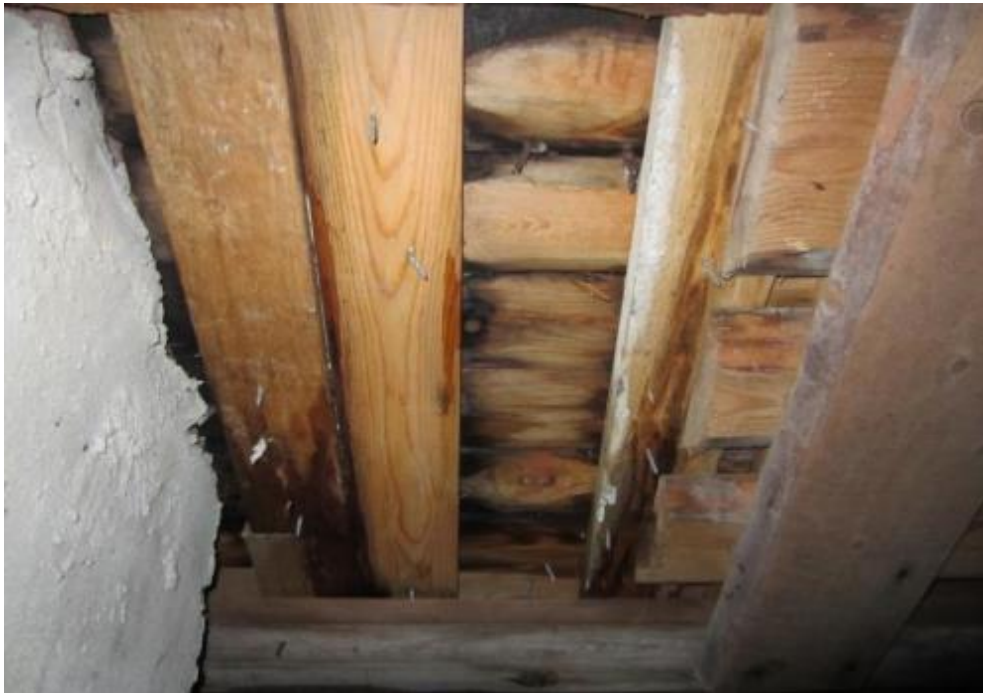
Parvekkeen katon kohdalla on pintalautojen tilalla käytetty erikokoisia lautoja, jotka on maalattu valkoisiksi. Joistain laudoista on lohkeillut ja katkeillut palasia. Ullakon puolella piippujen juurten rakenteet ovat märkiä ja tummuneita johtuen todennäköisesti vesikatteen vuodoista. (Liite 2, kuva 87.) Pintalautojen kaarnat ovat irronneet ajan saatossa ja niitä on putoillut ympäri ullakkotiloja.

Kuva 87. Toivolahden päärakennuksen toisen piipun viereistä kattorakenteiden laudoitusta. Laudoitus on tummunutta johtuen todennäköisesti vesikatteen ja piipun läpivientien kehnosta kunnosta.

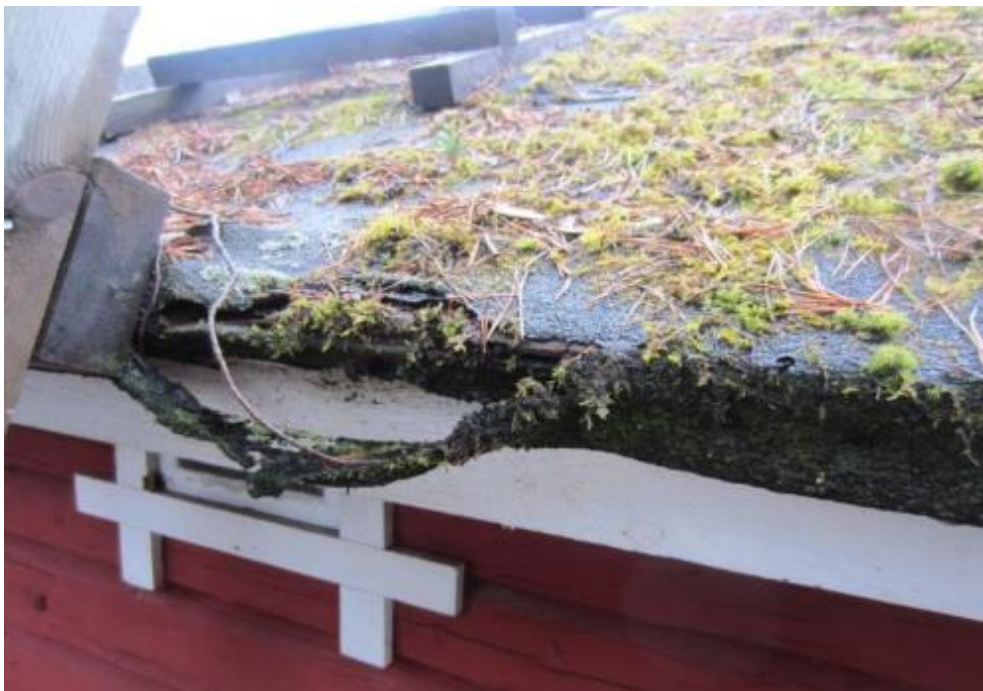
Otsalaudat ovat paikoin halkeilleita ja likaisia. Räystäslaudoitus huopakatteen alla on osittain todella huonokuntoista ja lahonnutta. (Liite 2, kuva 88.)

Kuva 88. Toivolahden päärakennuksen räystäiden huopataitokset ovat osittain erittäin kehnossa kunnossa. Jo kuvasta on nähtävissä lahonnutta laudoitusta. Kate ylempänä on erittäin roskainen.

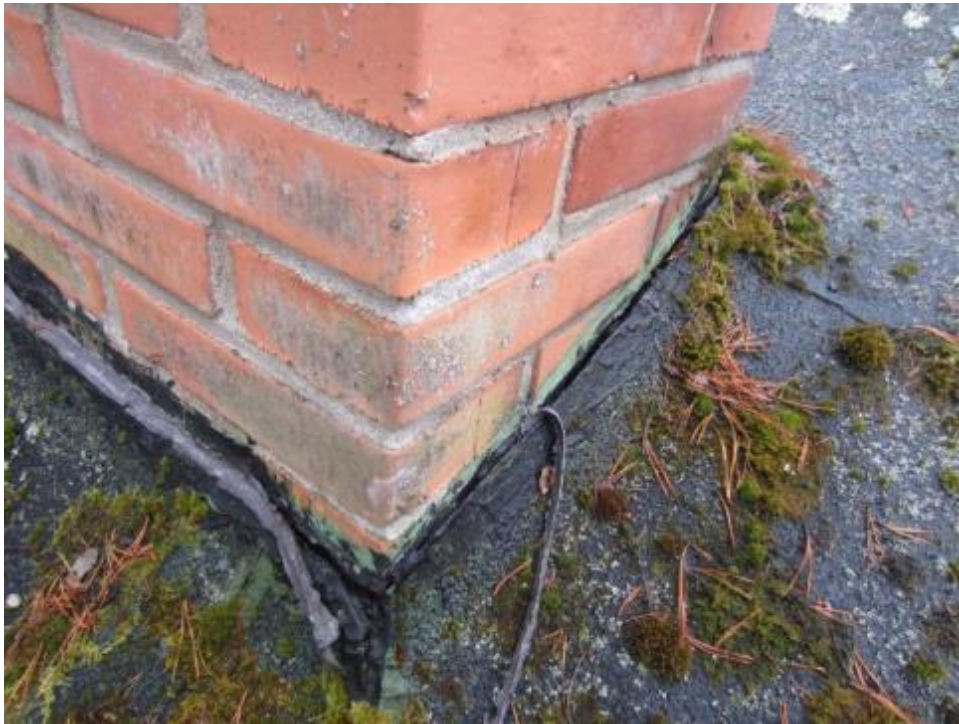
Katteen päälle on kertynyt erittäin paljon havunneulasia ja sammalkasvustoa, jotka pitävät huopaa jatkuvasti kosteana. Piippujen yläosien juureen ei ole tehty kaatoja, josta on seurannut että myös piippujen viereen on kertynyt koivunlehtiä, havunneulasia ja piippujen tiilien palasia. Piippujen juurten tiivistykset ovat erittäin kehnoissa kunnossa. Tiivistykset ovat osittain irrallaan piipun pinnasta. (Liite 2, kuva 89.) Kuvista on pääteltävissä, että piipunjuurten vuodot sisäpuolella johtuvat ainakin osittain kyseisistä puutteellisista tiivistyksistä.

Kuva 89. Toivolahden päärakennuksen piippujen läpivientien tiivistykset ovat erittäin kehnoissa kunnossa ja osittain irronneet. Katteen päällä on runsas sammalkasvusto.

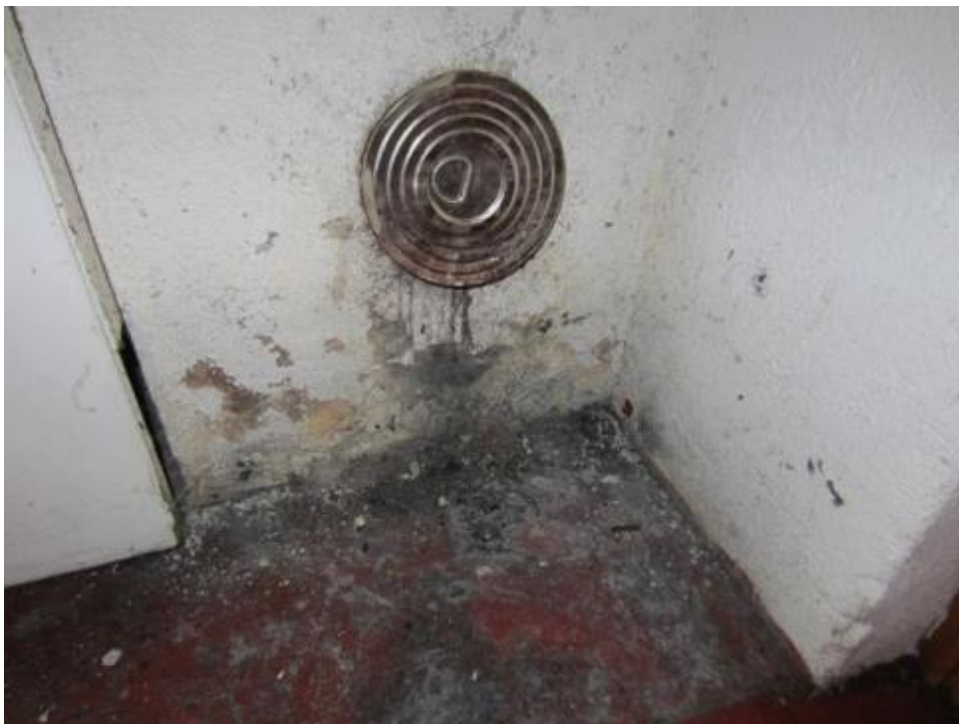
kulumista. Kahden huoneen tulisijan kipinäpellit ovat irrallaan. Kahdesta nuohousluukusta on pudonnut tuhkaa ja nokea lattialle. (Liite 2, kuva 90.) Lattiapinnassa on havaittavissa epätasaisuuksia parvekkeen puoleisessa päässä.

Kuva 90. Toivolahden päärakennuksen hormin tuhkaluukusta on valunut nokea ja tuhkaa lattialle.

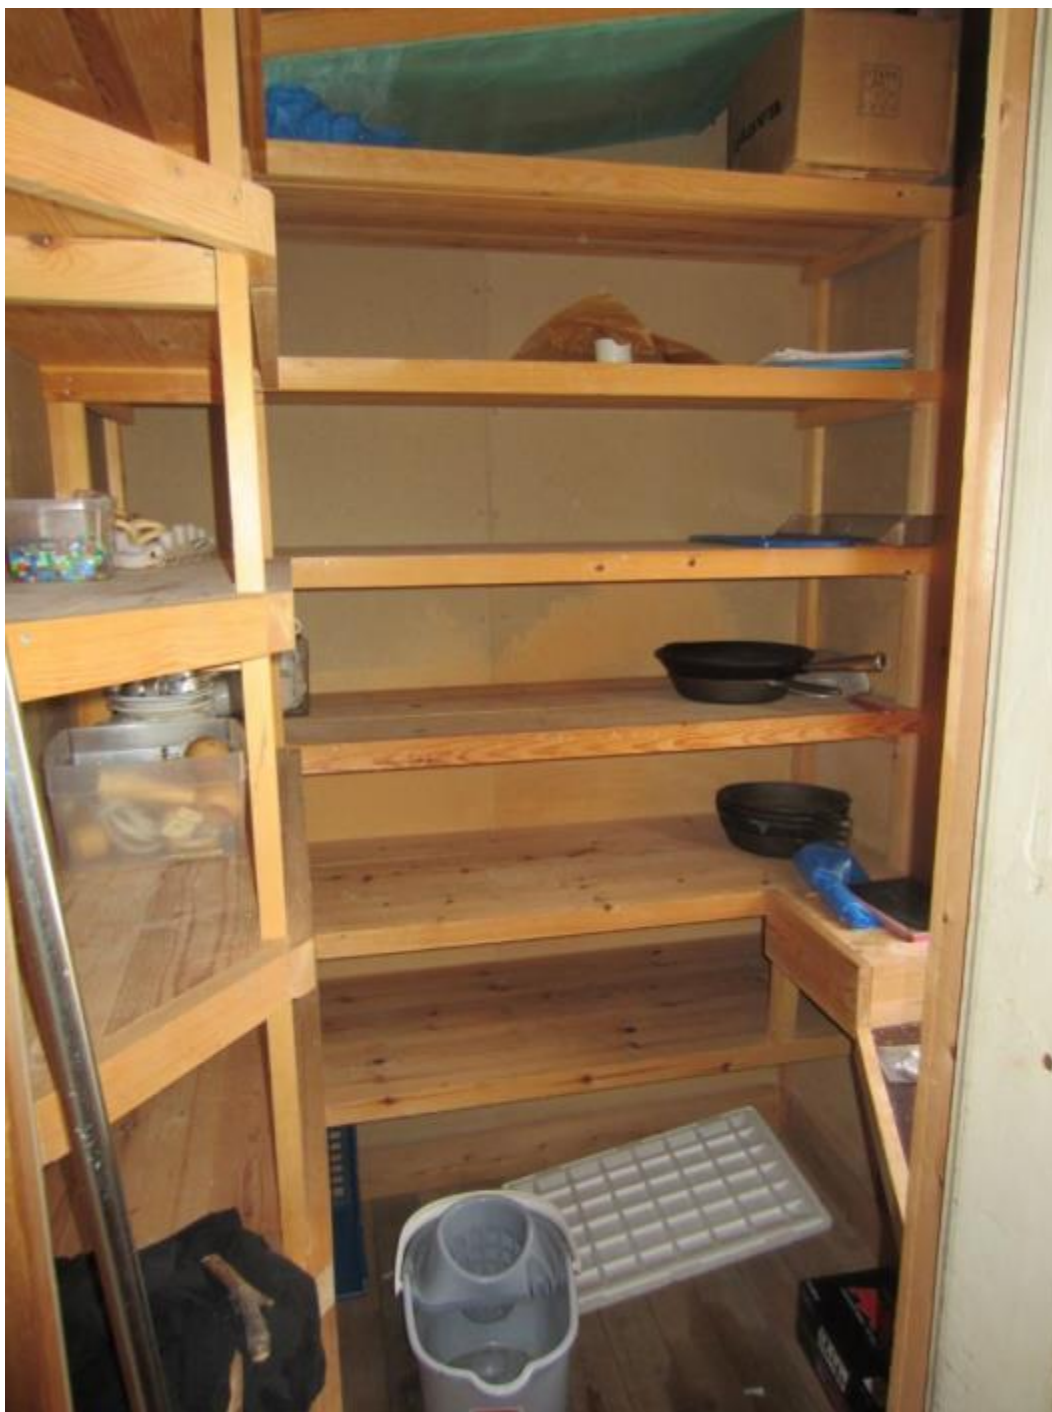
Vakiokiintokalusteisiin kuuluvat eteisen hattuhylly, keittiön kaapistot ja tasot sekä ruokakomeron avohyllyköt. Keittiötasot ovat kuluneita ja niissä on paljon veitsien ja muiden terävien välineiden jälkiä. (Liite 2, kuva 91.)

Kuva 91. Toivolahden päärakennuksen keittiön säilytyskomero. Kaikki hyllyt ovat puurakenteisia.
