Vaipanporauskoneen värähtelyn juuri- syiden selvittäminen karalaatikon ja sen voimansiirron rakenteissa

Opinnäytetyö, AMK
Marraskuu 2025
Insinööri (AMK), konetekniikka

Root cause analysis of vibration in a Gundrill machine, focusing on the spindle box and its drivetrain structure

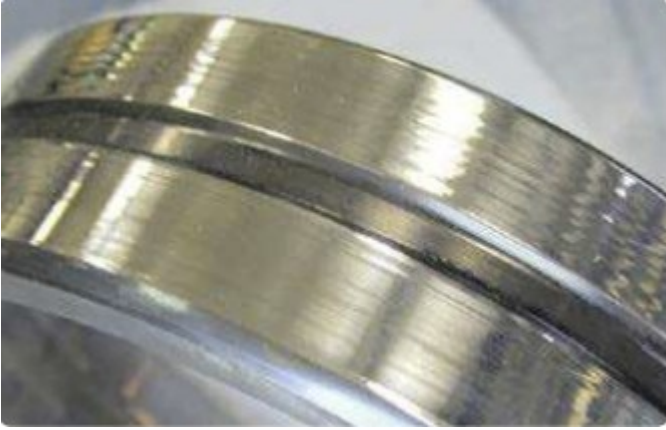
Kuvio 13. Abrasiivinen kuluminen. Laakerin ulkorengas on pyörinyt pesässä. Ulkorengas on kiillottunut (SKF-laakerien kunnossapito 2016, 300).

Abrasiivinen kuluminen eli hiontakuluminen laakerissa ilmenee renkaan pyörimisenä pesässä tai akselilla, joka aiheuttaa nopeuseroja kontaktipintojen välillä. Tämän vuoksi oikea sovite on laakerin eliniän ja toiminnan kannalta erittäin tärkeää. Kun laakeriin kohdistuu paljon värähtelyä tai iskuja, tulee sovitteen olla tiukempi laakerirenkaalla, joka pyörii ja ottaa suurimman kuormituksen vastaan. (SKF-laakerien kunnossapito 2016, 300–301.) Liian väljä sovite ja vällys puolestaan aiheuttavat värähtelyitä (Laakerivaurioiden tunnistus ja ehkäisy n.d).

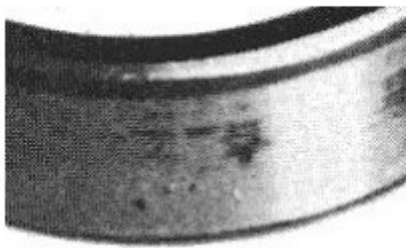
Kuvio 14. Adhessiivinen kuluminen iskukuormituksen aiheuttamana. Ulkorengas on tahmautunut. (Laakerivaurioiden tunnistus ja ehkäisy n.d).

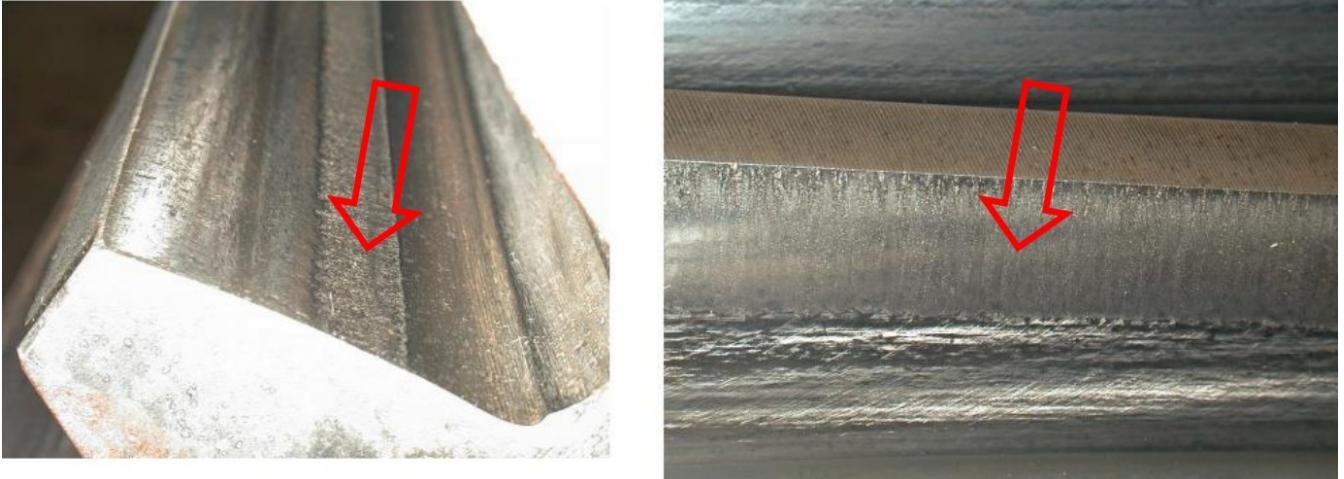
Hammaspyörän tahmaantuminen (kuviokuva 15) on pintavauriomuoto, jossa voiteluainekalvon pettäessä hammaspyörän vastinpinnat hitsaantuvat hetkellisesti kiinni toisiinsa kiinni ja leikkautuvat sen irti. Tämän seurauksena hammaspinnoille syntyy paikallista tarttumista ja pinnan repeämistä. Tahmautumisen merkittävimmät syyt liittyvät puuteeteelliseen voiteluun tai voiteluaineessa esiin-

tyviin epäpuhtauksiin. Lisäksi lämpötilojen kohoaminen, huono pinnanlaatu tai väärä kovuus materiaalissa sekä ylikuormitustekijä lisäävät tahmautumisen riskiä hammaspyörässä. Tahmautuminen aiheuttaa suurta värähtelyä ja käyntimelua vaihteessa. (Rinne 2024, 2–17.)

Kuvio 15. Tahmautunut hammaspyörä (Rinne 2024, 10).

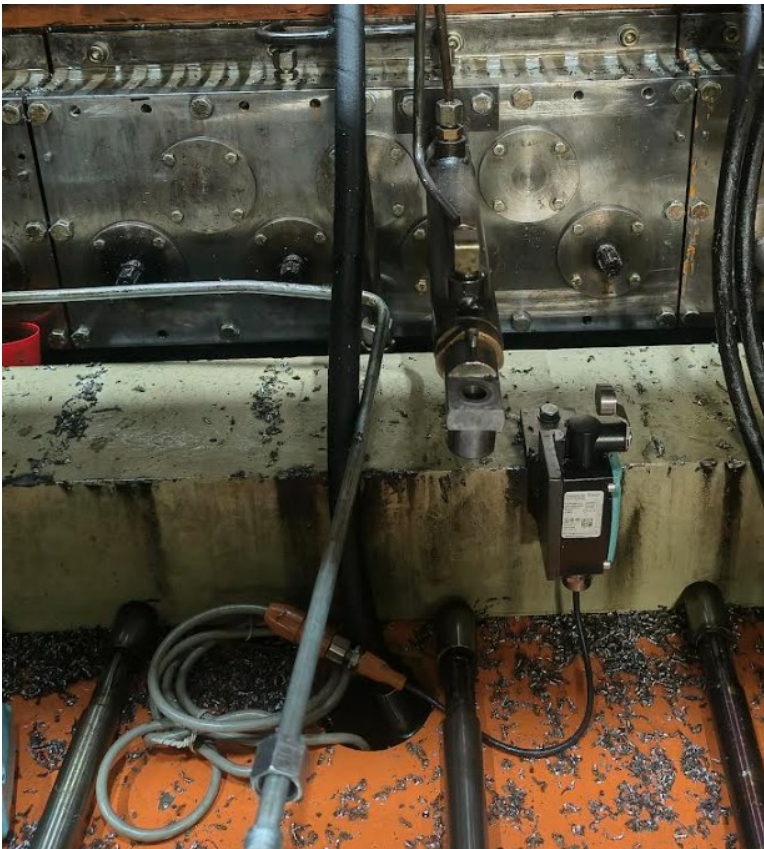
Kuvio 23. Jakokotelon kansi ja ohjainlevyjen hydraulisylinteri.

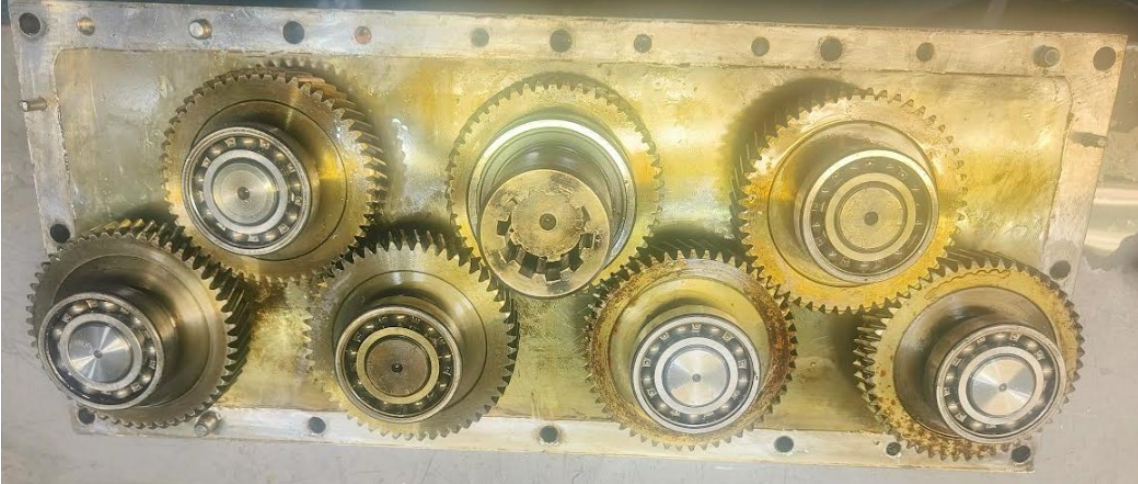
Kuvio 24. Jakokotelonkansi sisältä.

Jakokotelon laakeripesät ja muut komponentit tarkasteltiin sekä mitattiin. Laakeripesien mitat olivat toleranssialueella (Liite 3), mutta kulumista laakereissa ja hammaspyörissä havaittiin selvästi. Hammaspyörien ryntöpinnat olivat tahmautuneet (Kuvio 25) sekä laakereiden ulkopinnoissa näkyi tahmautumisen ja kiillotuskulumisen jälkiä.
