KARELIA-AMMATTIKORKEAKOULU

PIENTALON ULKOSEINIEN SANEERAUS

Opinnäytetyö

Toukokuu 2015

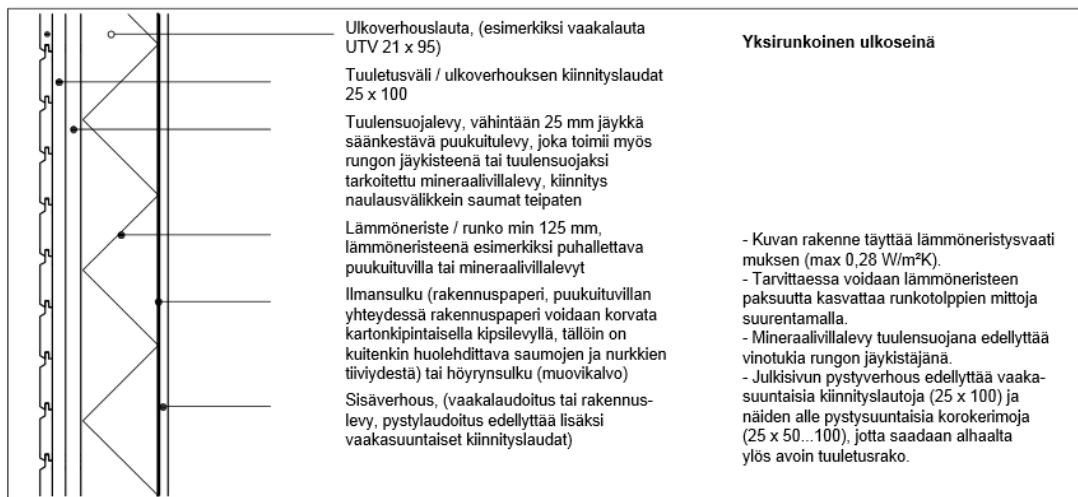
Kuva 3. Rakennusmääräysten mukainen yksirunkoinen ulkoseinä (RT 82–10560 tammikuu 1995).

Yllä olevasta RT 82–10560 leikkauskuvasta voidaan todeta että rakennuksen vanha seinärakenne ei ole rakennusmääräysten mukainen. Kyseinen seinärakenne ei täytä vuoden 1995 rakennusmääräyksiä. RakMK C2 1976 mukaan ulkoseinän on oltava sellainen, ettei seinään tunkeutuvalla sade- ja sulamisvedellä, maaperän kosteudella tai sisätilasta tunkeutuvalla vesihöyryllä ole haitallista vaikutusta seinään ja siihen liittyviin rakenteisiin Sisäasiainministeriö Suomen rakentamismääräyskokoelma C2 (erillispainos C 1-4 s4) Helsinki 1988.

Ulkoseinän ulkopinnan suureen kosteuteen on ulkoverhouksen ja tuulensuojalevyn välinen tuuletusraon puuttuminen sekä ilmansulkupaperin puuttuminen kokonaan ulkoseinärakenteen sisäpinnasta. Seinärakenteisiin kohdistuu sisälämpöä tulevaa kosteutta. Seinärakennekerrosten vesihöyryvastukset ovat pienet. Seinärakennetta tarkasteltaessa sisäpinnasta ulkopintaa kohden vesihöyryn vastus kasvaa, jolloin kosteus tiivistyy eristepinnan ja tuulensuojalevyn väliin sekä tuulensuojalevyn ja ulkoverhouksen väliin. Rakenteen kuivuminen on hidasta ja kosteuskuorman lisääntyessä rakenteella ei ole mahdollista kuivua. Lämpötilan noustessa 0-yläpuolelle, RH:n ollessa >75–95 % homeiden ja biofilmien eli mikrobikerrostumien on mahdollista kasvaa. RH:n noustessa >90–95 on lahon ja biokorroosion mahdollista vaurioittaa rakennetta (Kokko

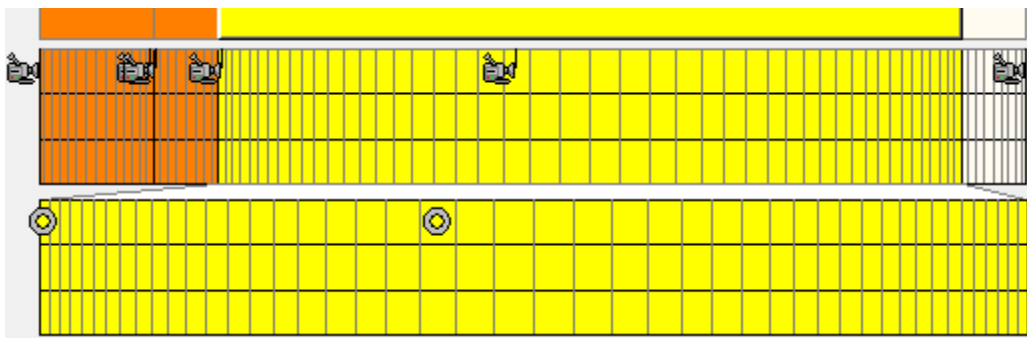
Kuva 11. Vanhan seinärakenteen rakenneleikkaus Wufilla esitettyinä (Wufi-ohjelma).

Kuvassa 11 on esitetty R1-rakenteen poikkileikkaus ja tarkastelupisteet kamerasymbolein. Seinämateriaalit on kuvattu värein. Ulkoverhous ja tuulensuojalevy on kuvattu vaalean ruskealla, lämpöeriste keltaisella ja sisäpuolinen Gyproc-levy valkealla.

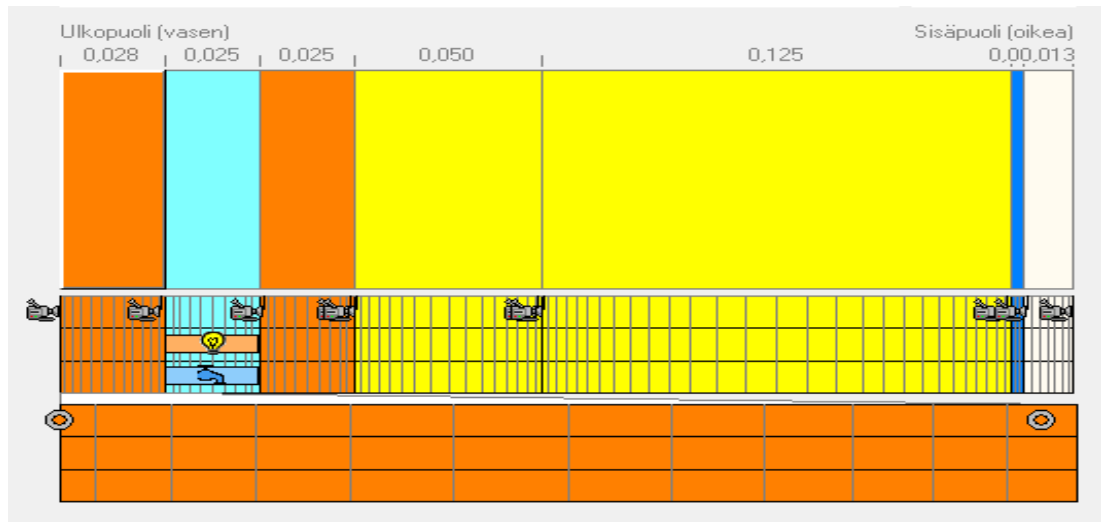
Kuva 22. Uuden seinärakenteen rakenneleikkaus Wufilla esitettynä (Wufi®-ohjelma).

Kuvassa 22 on esitetty R2-rakenteen poikkileikkaus ja tarkastelupisteet kamera-symbolein. Seinämateriaalit on kuvattu värein. Ulkoverhous 23mm vaalean ruskealla, ilmarakenteesta 25mm vaalean sinisellä, jossa on lisäksi symboloilla osoitettu pakotettu ilmanvaihto 100 l/h, tuulensuojalevy 25mm vaalean ruskealla, lämpöeriste 175mm keltaisella, ilmansulkupaperi 2mm tumman sinisellä ja sisäpuolinen Gyproc-levy 13mm valkealla (Wufi®-laskenta ohjelma).

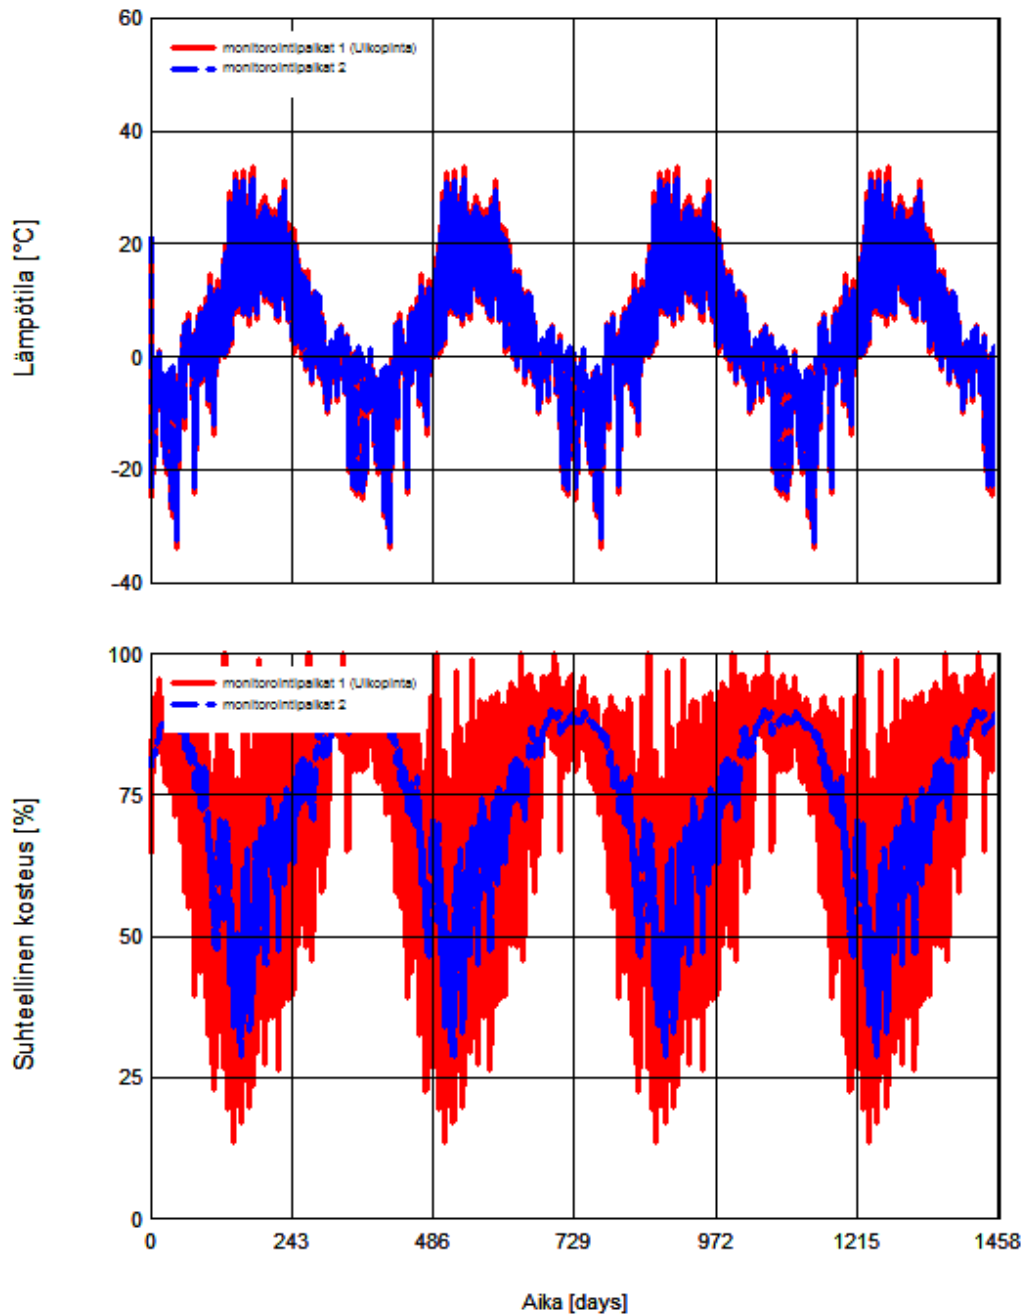
Kuvat 25-26. Seinärakenteen tarkastelupisteiden lämpötilat ja suhteellinen kosteus (Wufi®-laskenta ohjelma).

Kuvissa 25-26 seinärakenteen tarkastelupaikka yksi on ulkovuorilaudoituksen ulkopinta punaisella ja tarkastelupaikka kaksi on ulkovuorilaudoituksen sisäpinta sinisellä. Kuva 25 lämpötilamuutokset ovat minimaaliset sisä- ja ulkopintaan vertailtuna. Kuva 26 laudoituksen suhteellinen kosteus pysyy sisäpinnassa 30-85% välillä ja ulkopinnan vaihtelut noudattavat ilman suhteellista kosteutta 20-95% välillä. Laudoituksen sisäpinnan kuivumista laskennassa edes auttaa pystysuuntaiset ilmavirrat.

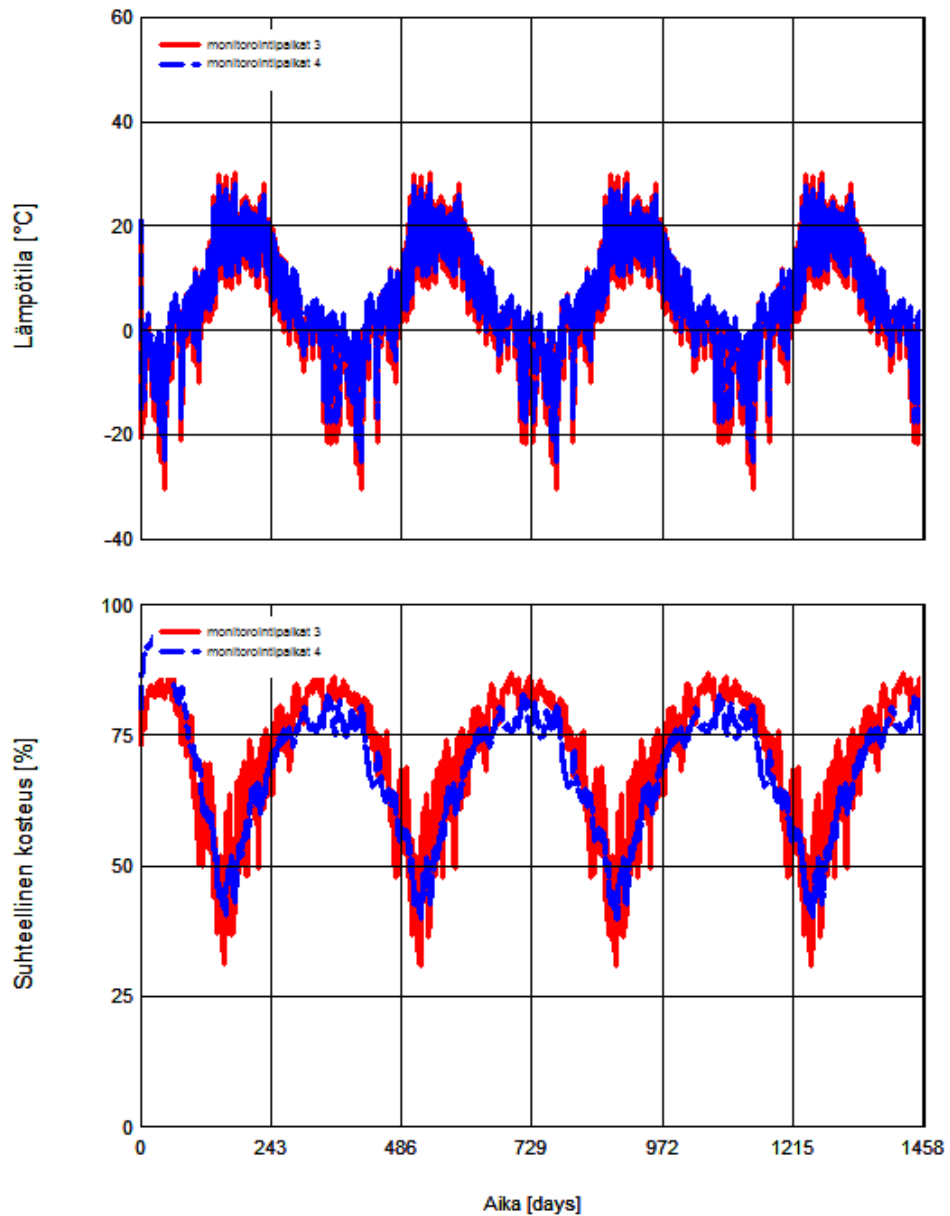
Kuvat 27-28. Seinärakenteen tarkastelupisteiden lämpötilat ja suhteellinen kosteus (Wufi®-laskenta ohjelma).

Kuvissa 27-28 seinärakenteen tarkastelupaikka kolme on tuulensuojalevyn ulkopinta punaisella ja tarkastelupaikka neljä on tuulensuojalevyn sisäpinta sinisellä. Kuvassa 27 lämpötilat ulkopinnassa ovat samat kuin ulkovuorilaudoituksen sisäpinnassa. Tuulensuojalevyn sisäpinta on noin 5%

lämpimämpi kuin ulkopinta. Kuvassa 28 ulkopinnan suhteellinen kosteus on välillä 30-85% koko laskennan ajan ja sisäpinnan kosteus on välillä 40-80%. Suhteellinen kosteusprosentti tuulensuojalevyssä on siedettävällä tasolla. Levyn ulkopinnan kosteus nousee hitaasti 80%, mutta kuivuminen on nopeampaa.

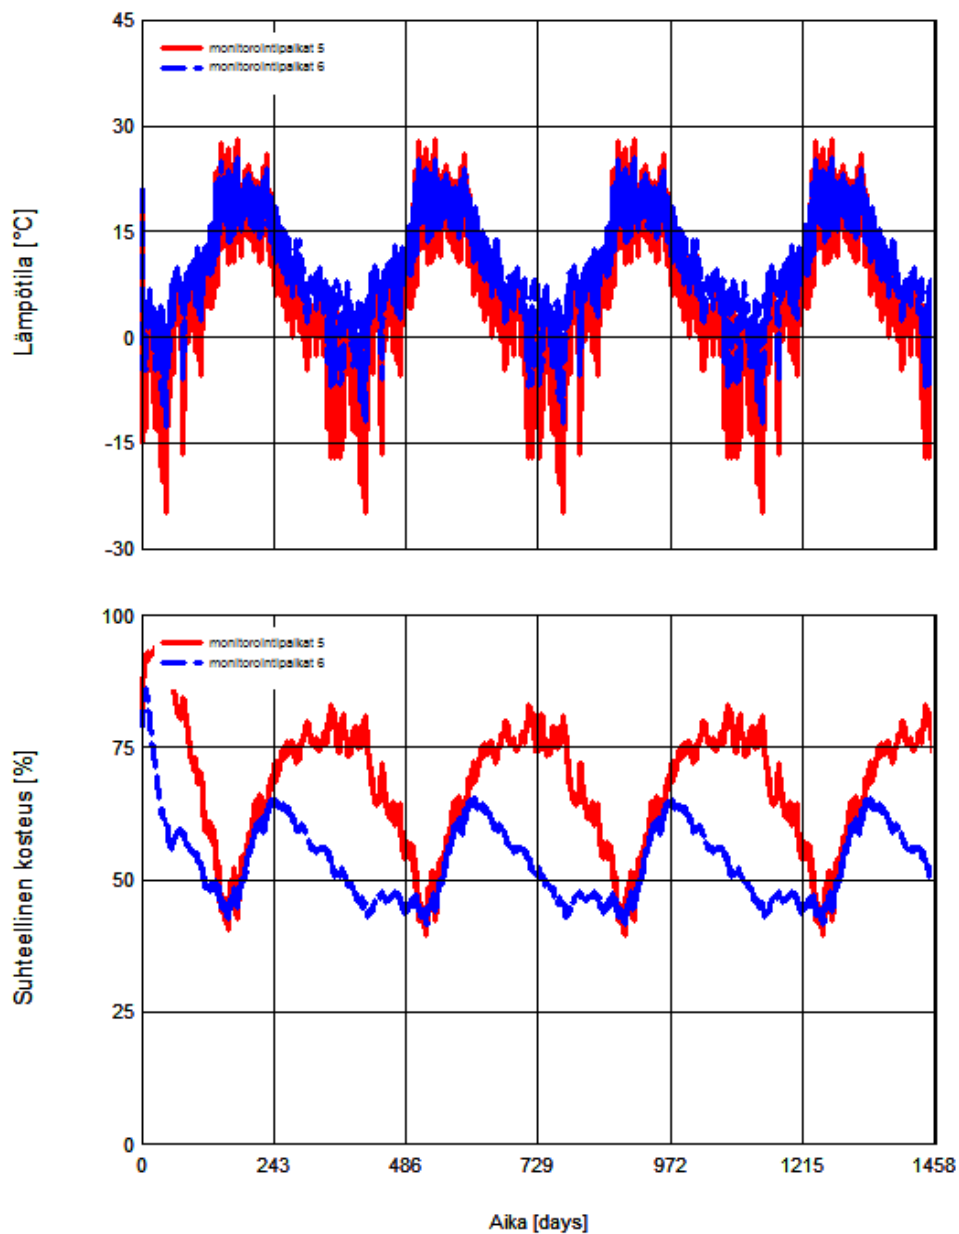
Kuva 29-30. Seinärakenteen tarkastelupisteiden lämpötilat ja suhteellinen kosteus (Wufi®-laskenta ohjelma).

Kuvissa 29-30 seinärakenteen tarkastelupaikka viisi on selluvilla eristeen ulkopinta punaisella ja tarkastelupaikka kuusi on puurunkorakenteen ulkopinta sinisellä.

Kuvassa 29 lämpötilat ovat selluvillanulkopinnassa -20°C ja $+25^{\circ}\text{C}$ välillä ja rungon ulkopinnassa -9°C ja 25°C välillä. Kuvassa 30 selluvillan ulkopinnan suhteellinen kosteus on välillä 40-80% koko laskennan ajan ja puurungon kosteus on välillä 40-65%. Suhteellinen kosteusprosentti selluvillan ulkopinnassa on kokonaisuutta ajatellen hyvä, koska kuivuminen on nopeaa. Kuvassa käyrä piirtyy sahalaitaiseksi koko laskennan ajan tämä kuvaa rakenteen nopeaa reagointi kykyä kosteuteen. Puurungon osalta kosteusprosentti on selvästi alle mikrobikasvun vaatiman kosteuden.

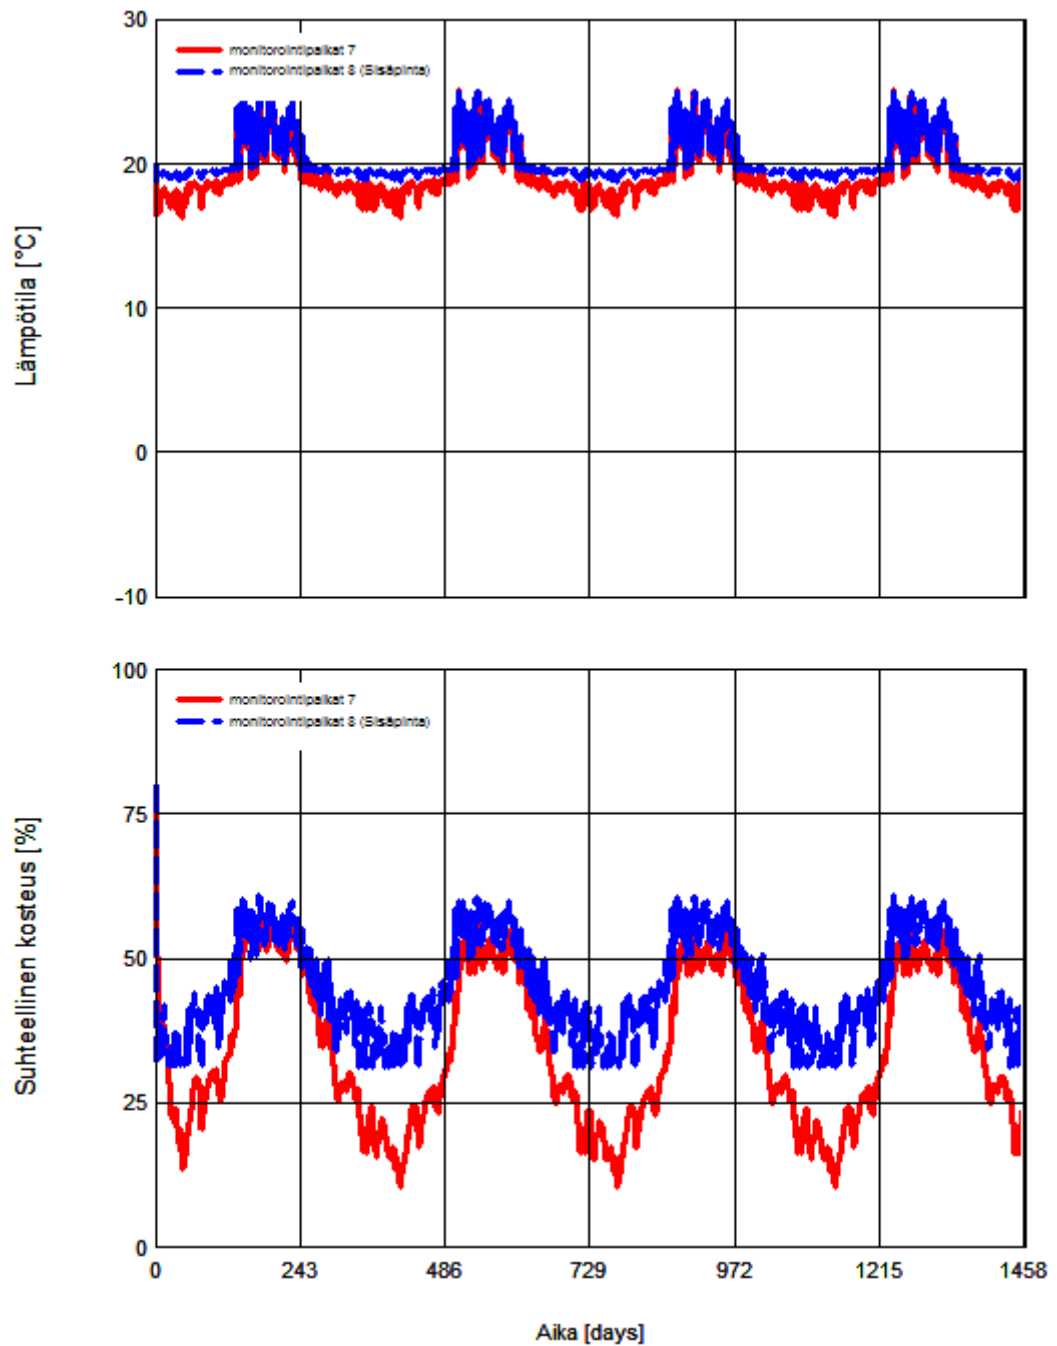
kuva 31-32. Seinärakenteen tarkastelupisteiden lämpötilat ja suhteellinen kosteus. (Wufi®-laskenta ohjelma).

Kuvissa 31-32 seinärakenteen tarkastelupiste seitsemän punaisella on selluvillaneristeen sisäpinta ja tarkastelupiste kahdeksan on sinisellä Gyproc-levyn sisäpinta. Kuvassa 31 lämpötilat ovat selluvillan sisäpinnassa +17°C ja +23°C välillä ja gyproc levyssä välillä 18-25°C. Kuvassa 32 selluvillan

sisäpinnan suhteellinen kosteus on välillä 15-60% koko laskennan ajan ja Gyproc-levyn sisäpinnan kosteus on välillä 30-60%. Suhteellinen kosteusprosentti selluvillan sisäpinnassa vaihtelee suuresti. Talvikaudella kosteus on alhaisimmillaan ja kesäkaudella ulkoilman suhteellinen kosteus aiheuttaa kosteuden nousun 60 prosenttiin, joka on alhainen ajatellen mikrobikasvuston kasvualustan kosteuspitoisuutta.

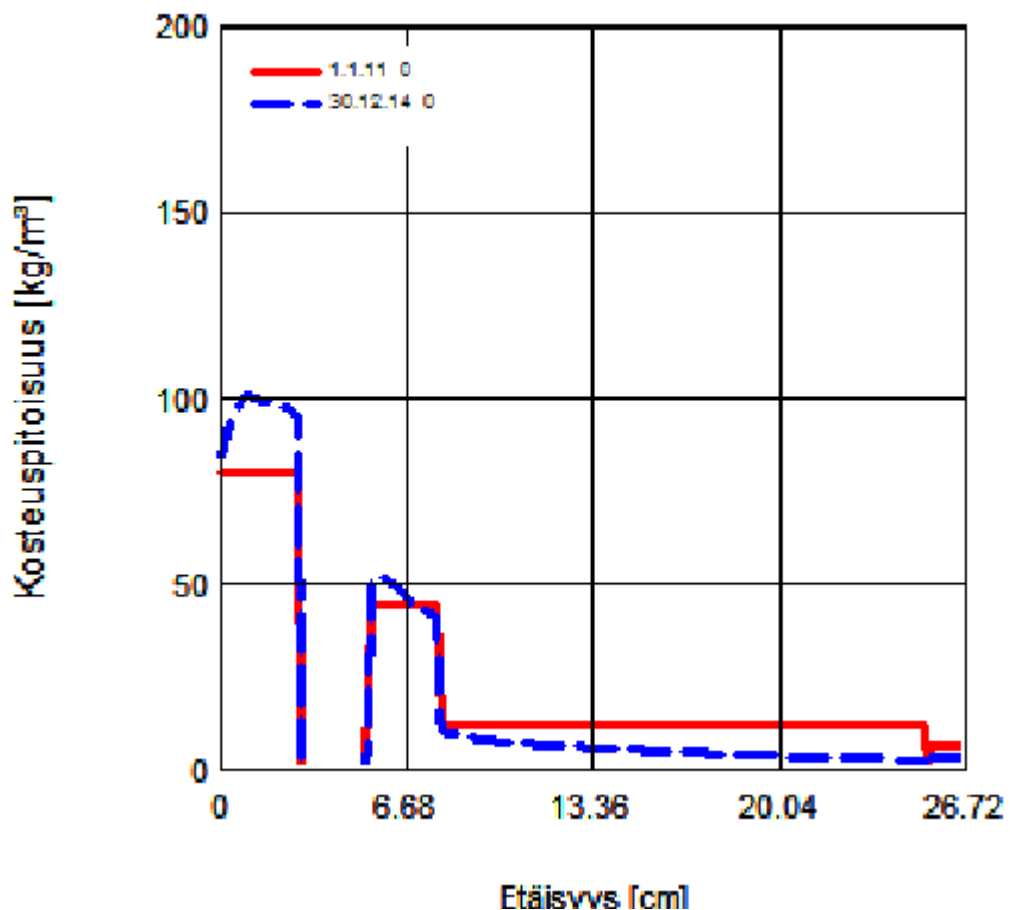
Kuva 33. Seinärakenteen tarkastelupisteiden kosteuspitoisuus. (Wufi®-laskenta ohjelma).

Kuvassa 33 näkyy kosteuspitoisuus [kg/m^3] materiaaleittain. Punaisella laskennan alkukosteus ja sinisellä laskennan loppukosteus. Ulkuvuorilaudoituksen kosteuspitoisuus on hieman kasvanut. Tuulensuojalevyn
