OPINNÄYTETYÖ - AMMATTIKORKEAKOULUTUTKINTO  
TEKNIIKAN ALA

# KESÄMÖKIN PELTIKATON VAIHTO, KATTORAKENTEIDEN KORJAUS JA YLÄPOHJAN LÄM- MÖNERISTEIDEN VAIHTO

TEKIJÄ Jari Partanen

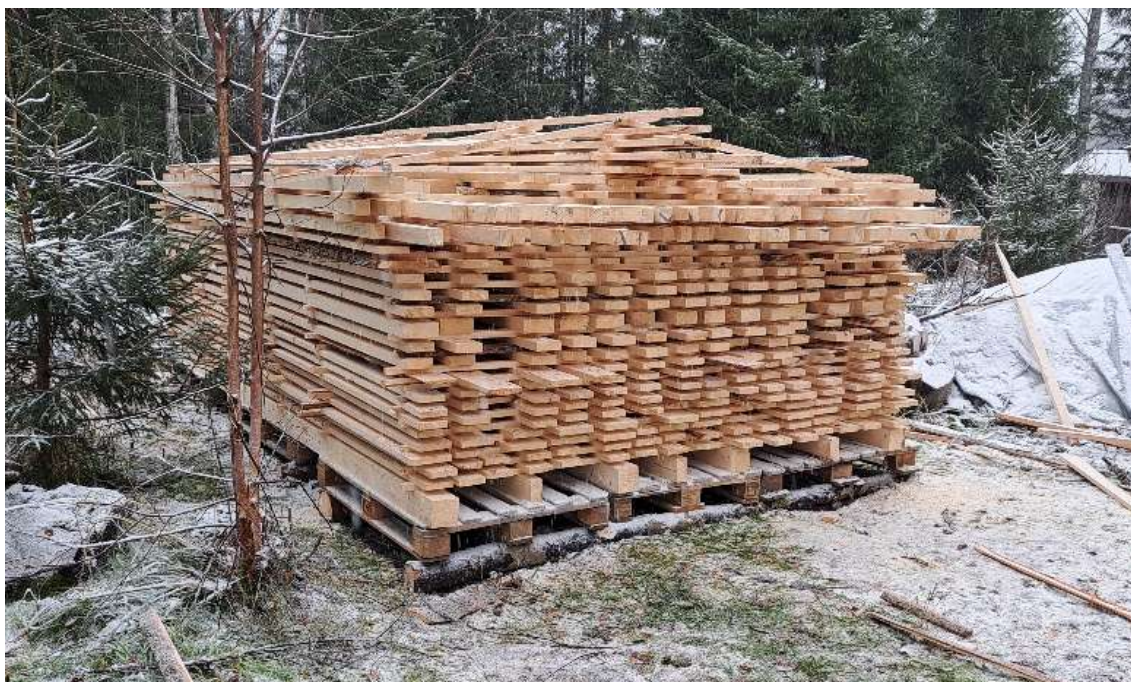
Kuva 4. Taapeli (PARTANEN 2025)

Sahatavara (kuva 4) olikin jo saatu paikalle valmiiksi edellisenä syksynä mökin tontilta kaadetuista puista. Purkutyöt, kattorakenteiden korjaus, työmaan järjestely, turvallisuusratkaisut ja muut tarvittavien tarvikkeiden hankinta kuului valmisteluihin. Paikoin painuneiden kattotuolien aiheuttama vesikatton alusta oikaistiin kiilaamalla (kuva 15) ylöspäin kattotuolien päälle asennettava 48 mm x 48 mm rima tarvittavista kohdin. Tämä rima täytyi asentaa joka tapauksessa tuuletusvälin kasvattamisen takia. Menetelmän tavoitteena oli varmistaa uuden peltikatteen tasainen ja teknisesti toimiva asennuspinta ilman rakenteellisia muutoksia kattotuoleihin. Kiilaus tehtiin linjalangan (kuva 7) avulla ja kiilat asennettiin riman ja kattotuolin väliin niissä kohdin, joissa kattotuoli oli painunut tavoitetasosta. Koska kattotuolit ovat kantavia rakenteita, niiden muotoon ei puututtu. Tämä on rakennusvalvontojen yleinen linjaus. Kyseinen tapa on yleinen menetelmä korjausrakentamisessa vesikatteen asennuksen yhteydessä, jos kattotuolien painaumuksia esiintyy.

Lautatavarat oli kaadettu edellisenä syksynä mökin tontilta ja sahautettu ne kattoremonttia ajatellen. Kevät talven aikana tarvikkeet kuivuivat taapelissa. Lautatarvikkeet asennettiin tuulettuvaan kattorakenteeseen, jolloin ne pystyvät jatkamaan kuivumista, jos niihin oli vielä jäänyt hiukan kosteutta.

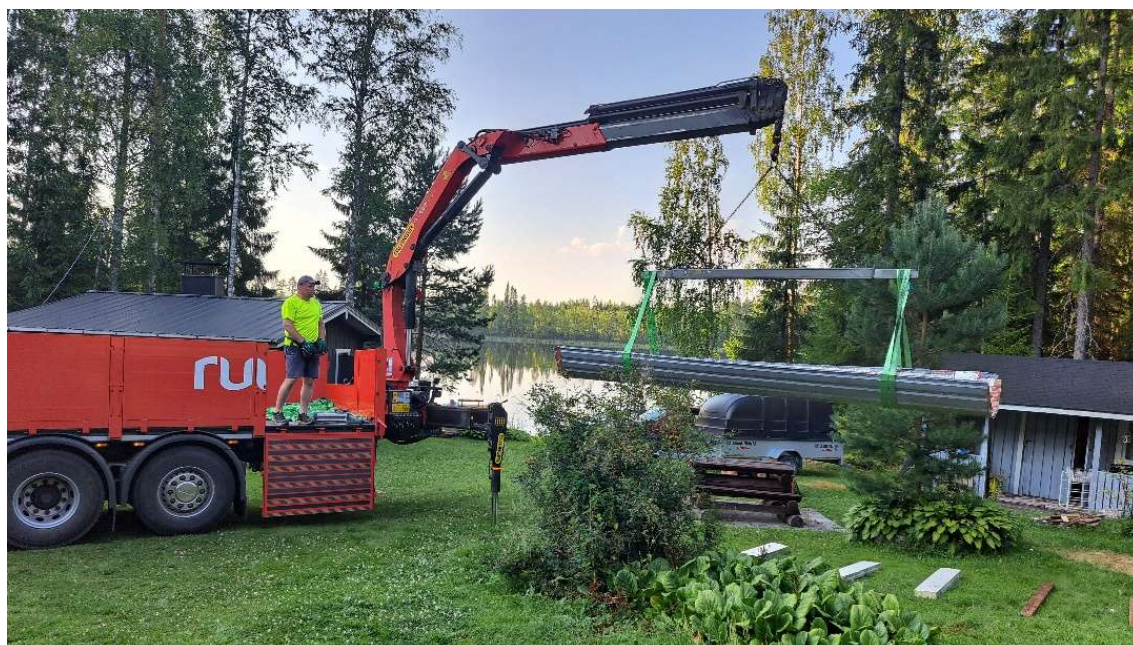
Kuva 5. Katemateriaalin toimitus työmaalle (PARTANEN 2025)

Aluksi suunnittelu ja RT- kortteihin tms. tutustumista. Lupa-asiat olikin selvitetty jo kaupungilta. Katemateriaalit tilattiin ajoissa, jotta ne saapuisivat sopivaan aikaan (kuva 5). Kriittisiä työvälineitä myös varattiin alustavasti tulevaisuuteen, jotta ne olisivat käytettävissä tarvittavissa työvaiheissa.

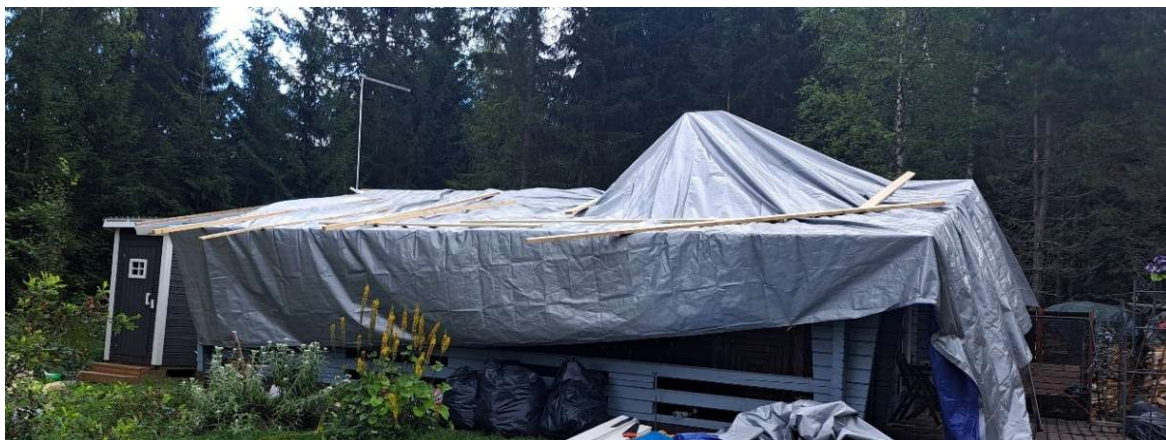
Kuva 12. Kattorakenteen suojaaminen mahdollista sadetta varten (PARTANEN 2025)

Kokonaisuutena projekti eteni johdonmukaisesti ja lähes suunnitelmien mukaisessa aikataulussa. Nopeasti muuttuvaan säätilanteeseen piti varautua auki olevien kattorakenteiden nopeaan suojaamiseen (kuva 12). Työvaiheiden selkeä rytmitys ja jatkuva laadunvarmistus mahdollistivat sen, että lopputuloksena syntyi teknisesti toimiva ratkaisu. Kattorakenteiden ulkonäkö parantui samalla.
