Historiallisesti arvokkaan kohteen julkisivu- ja vesikattoremontin vaiheet ja materiaalivalinnat

Ammattikorkeakoulututkinnon opinnäytetyö
Rakennus- ja yhdyskuntatekniikka, Rakennusmestari

2026

Sakki Eija

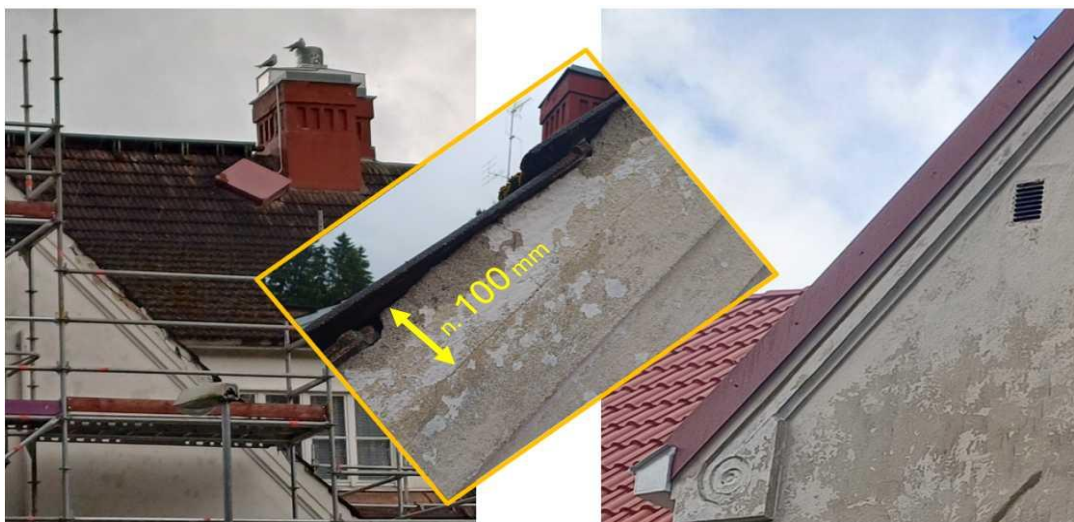
Kuva 7 Räystäätön rakennus.

Rakennuksen katoilla ei ollut räystästä, vaan seinän yläreunaa kiersi koristeellinen kohokuvioinen porrastus. Seinärakenteen yläreunassa seinäpinnan ja tiilikatteen väli oli muurattu täyteen, jolloin pinnoitettu/maalattu seinärakenne näytti jatkuvan aivan tiilikatteen reunaan asti. Kuvassa 7 näkyy tarkemmin vanha rakenne, jossa halkeama kertoo, missä varsinaisen seinäpinnan ja tiilenpaloja sisältäneen täytelaastin raja menee. Vanhan tiilikatteen purkamisen yhteydessä myös tämä täytelaasti naputeltiin irti. Kuvakollaasin oikeassa reunassa on kuvattu, millaiseen ratkaisuun päädyimme reunapellityksen asentamisen kanssa: nyt pelti peittää raon seinärakenteen ja tiilikatteen välissä.

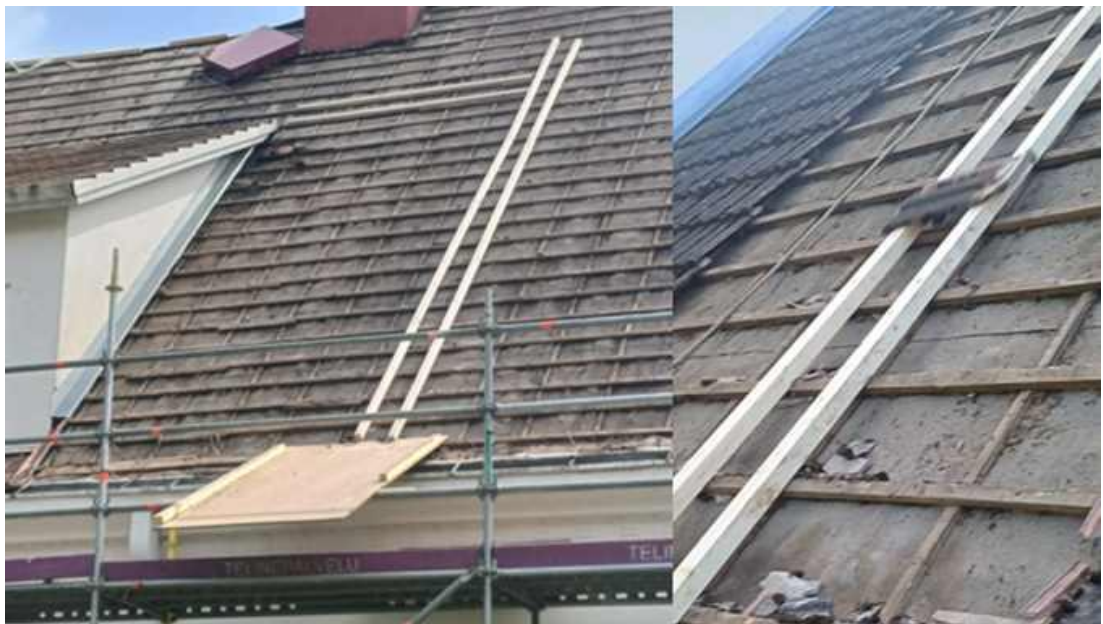
Kuva 11 Purkutiilien ohjauspuut.

Työryhmä rakensi myös kuvan 11 mukaisia kouruja ja ohjaimia, joiden avulla tiilet saatiin laskettua hallitusti lavalle. Työn edetessä lappeelta seuraavalle myös jätelavan sijaintia muutettiin, jolloin tiilien siirtelyyn ei telineillä tarvinnut käyttää ylimääräistä aikaa. Kuvassa erottuvat myös aiemmin mainitut telineosien punaiset merkintätarrat.

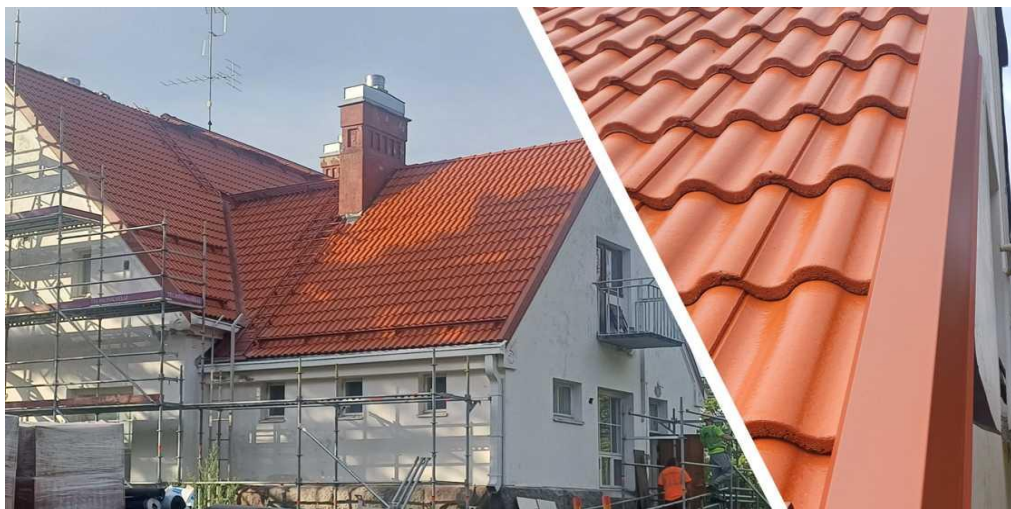
Kuva 16 Valmista kattopintaa Ormax Protector Nova -tiilellä.

Tiiliasennuksen yhteydessä asennettiin kattoturvatuotteiden, lumiesteiden, tikkaiden ja kulkusiltojen vaatimat tukipuut ja kiinnikkeet paikoilleen. Kuvassa 16 näkyy valmis tiilipinta sekä lappeen kattoturvatuotteita. Valitut kattoturvatuotteet sävyksi valittiin tiilenpunainen, jotta ne eivät erottuisi liikaa katolta. Kattotikkaiden ja kulkusiltojen asennus tiiliasennuksen yhteydessä helpotti myös kulkemista jyrkälle katon harjalle.

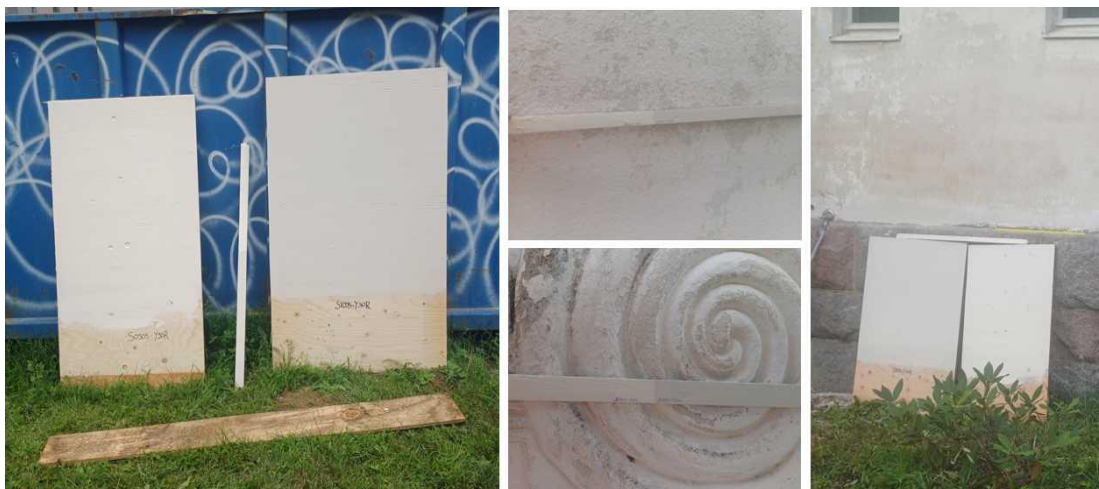
Kuva 19 Värimallien maalaus erilliselle levyille.

Sävyvaihtoehtoja oli kaksi, ja tilaukseen päätyi tummempi, Hämeen vastuumuseon suosittelu ja seinästä löydettyä pohjan värisävyä mukaileva NCS S0907-Y30R. Kumpikaan mallisävyistä ei ollut valkoinen, mutta toinen vaaleista sävyistä oli selkeästi kirkkaampi ja kellertävämpi. Isot maalatut levyt sijoitettiin seinän viereen tarkastelua varten, ja tarkemman vertailun tueksi maalattiin pienempi, helposti kuljetettava tikku molemmilla sävyillä. Kollaasin keskimmaisissa kuvissa maalattu koetikka on viety telineillä lähemmäs seinän yläosaa ja seinien koristekuviointia, jossa vanhat sävyt tulleet rapautumisen myötä esiin.

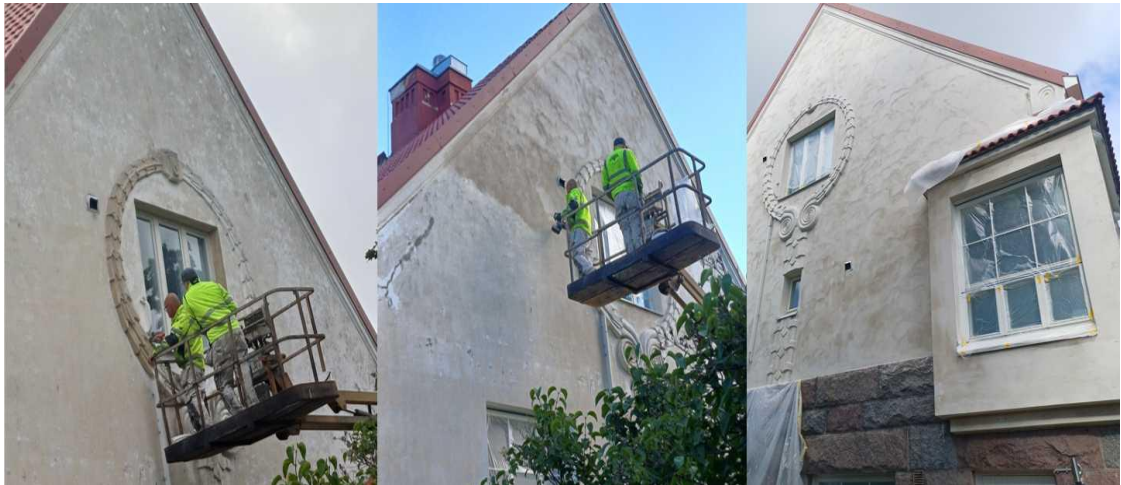
Kuva 20 Kalkkimaalaustyö käynnissä lounaisella julkisivulla.

Kalkkimaali oli työstettäessä varsin juoksevaa, maalarin omien sanojen mukaisesti ”lähes kuin vettä levittäisi”. Maalaustyöhjeen mukaisesti ensimmäinen maalauskerros tehtiin suhteessa 2:1 ohennetulla kalkkimaalilla. Työstettäessä se levittyi hyvin ja imeytyi aikaisemmin kostutettuun rappauspintaan. Kuvan 20 kollaasissa erottuu selkeästi tuoreen maalin tummuus käsittelemättömällä pinnalla. Kuvasta näkee myös, kuinka nopeasti maali alkaa vaalenemaan kuivumisen alettua. Seuraavana päivänä tehty uusi maalauskerros tasasi seinän värisävyä, mutta työstöjälki näkyi edelleen selkeästi. Kollaasin viimeinen kuva on otettu levittämistä seuraavana päivänä.

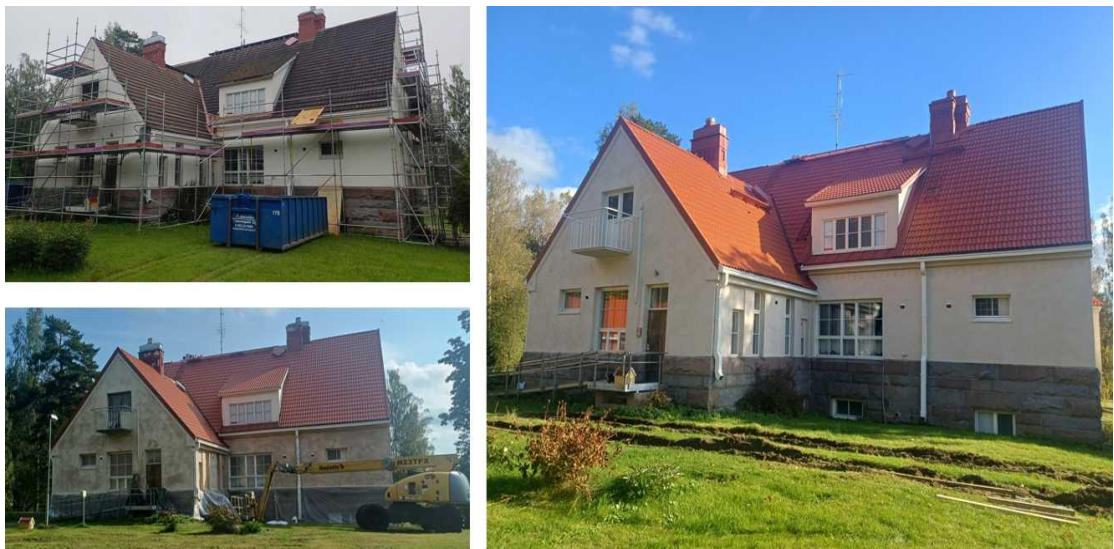
Kuva 21 Julkisivun vaiheet yläpihan puolella.

ottamassa lokakuun alussa, jolloin alapihan puolella ei kaikkia pellityksiä ollut vielä asennettu. Kuvan 21 kuvakollaasin kuvat on otettu yläpihalta viistosti idän suunnasta. Muutos näkyy selkeimmin kattotiilen värissä, mutta myös seinien uusi sävy tasaa kontrastia. Keskeneräistä työtä katsoessa tuoreen maalin sävyero on selkeä. Vastaavanlainen kuvakollaasi etupihalta on esitetty kuvassa 22. Lopullinen seinien värisävy on vaalea, mutta ei valkoinen: se taittuu hieman keltaiseen. Yhdessä savitiilenpunaisen kattotiilen kanssa se muodostaa lämpimän kokonaisuuden, joka korostaa jugend-rakennukselle ominaista arvokkuutta.

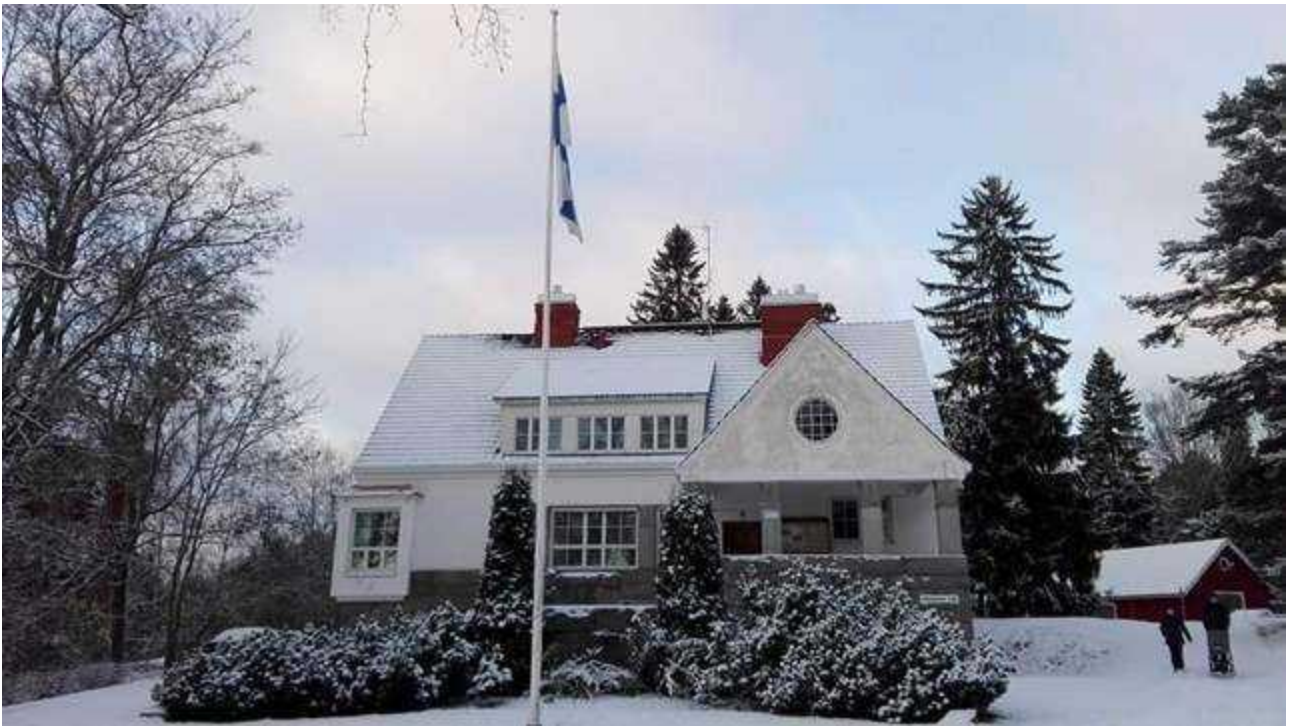
Kuva 3 Rapautunutta julkisivua etupihalla. Isokokoinen halkeama palkin alareunassa.

Nykyinen betonitiilikate puretaan kokonaisuudessaan.
