VIRHEEN 222 AIHEUTTAJIEN JA VASTATOIMENPITEIDEN KARTOITUS HEHKUTUS- JA PEITTAUSLINJA 3:LLA

Opinnäytetyö
Tekniikka ja liikenne
Kone- ja tuotantotekniikan koulutusohjelma
Insinööri (AMK)

2015

Tekijä	Tuomas Mokko	Vuosi	2015
Ohjaaja	Mari-Selina Kantanen		
Toimeksiantaja	Outokumpu Stainless Oy		
Työn nimi	Virheen 222 aiheuttajien ja vastatoimenpiteiden kartoitus hehkutus- ja peittauslinja 3:lla		
Sivu- ja liitemäärä	47 + 3

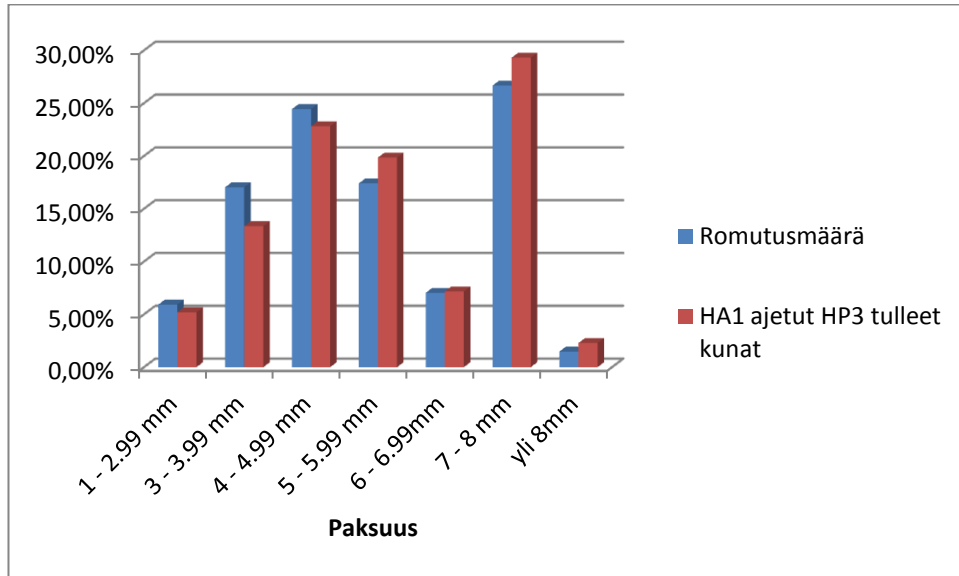
Taulukko 3. HA1 paksuuden vaikutus romutukseen (222). (Outokumpu 2015e.)

Ajoparametrien muuttumisen lisäksi ohut ja paksu nauha käyttäytyvät eri tavoin, kun niitä syötetään linjaan ja poistetaan linjasta. Paksu nauha on paljon jäykempää, joten vaaditaan enemmän voimaa ja se täytyy sitoa useammalla pangalla kuin ohut nauha. Taulukoista 3 ja 4 kuitenkin nähdään, että romutetun ja ajetun tavaran määrän prosentuaaliset osuudet ovat todella tasaiset, joten paksuudella ei ole merkitystä naarmuuntumiseen.

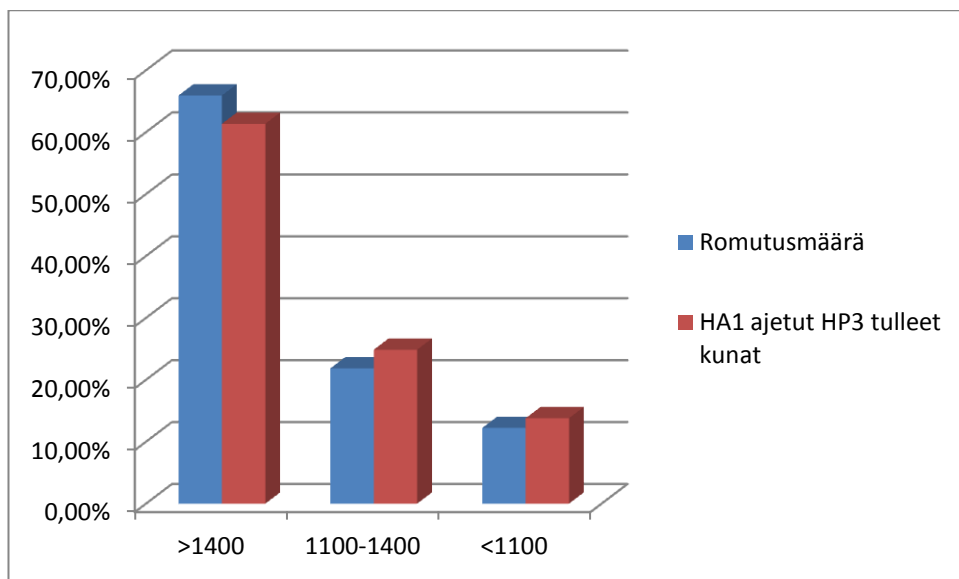
Taulukko 5. HA1 leveyden vaikutus romutukseen (222). (Outokumpu 2015e.)

Taulukoiden 5 ja 6 perusteella nauhan leveys ei vaikuta naarmuuntumiseen, joten voidaan päätellä, että naarmun aiheuttaa jokin säännöllisessä käytössä oleva laite tai operaattoreiden erilailla tekemä työvaihe. Operaattoreita toimii HP3-linjalla viidessä, HA1-linjalla neljässä ja KA2-linjalla kahdessa vuorossa ja kaikilla on omat tapansa ja rutiininsa tehdä työtä.

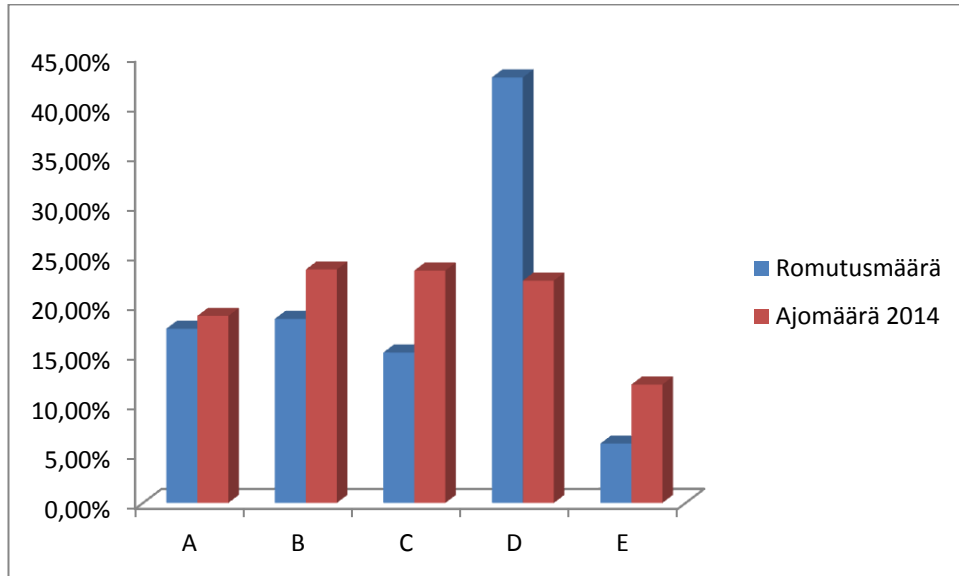
Taulukko 9. KA2 vuorokohtainen tarkastelu. (Outokumpu 2015e.)

Katkaisulinja 2:n vuorokohtaisia eroja on nykyisin vaikea arvioida, koska linjaa ajetaan enää vain kahdessa vuorossa. Henkilöstöä on lisäksi siirretty vuorosta toiseen. E-vuoro on loppunut vuoden 2014 kesällä, jonka vuoksi heidän ajo- ja romutusmäärä on pienempi kuin muiden. Taulukon 9 mukaan vuorojen romutustyöskentelyssä on eroja, koska ajomäärät ovat suhteellisen tasaiset, mutta virheen 222 suhteen D-vuoro romutti yli 40 % kaikista romutuksista.
