Tutkintotyö

## **PIENTALON PERUSPARANNUSSUUNNITELMA**

# KUNTOTUTKIMUSRAPORTTI

Valkoseläntie 1  
37120 Nokia

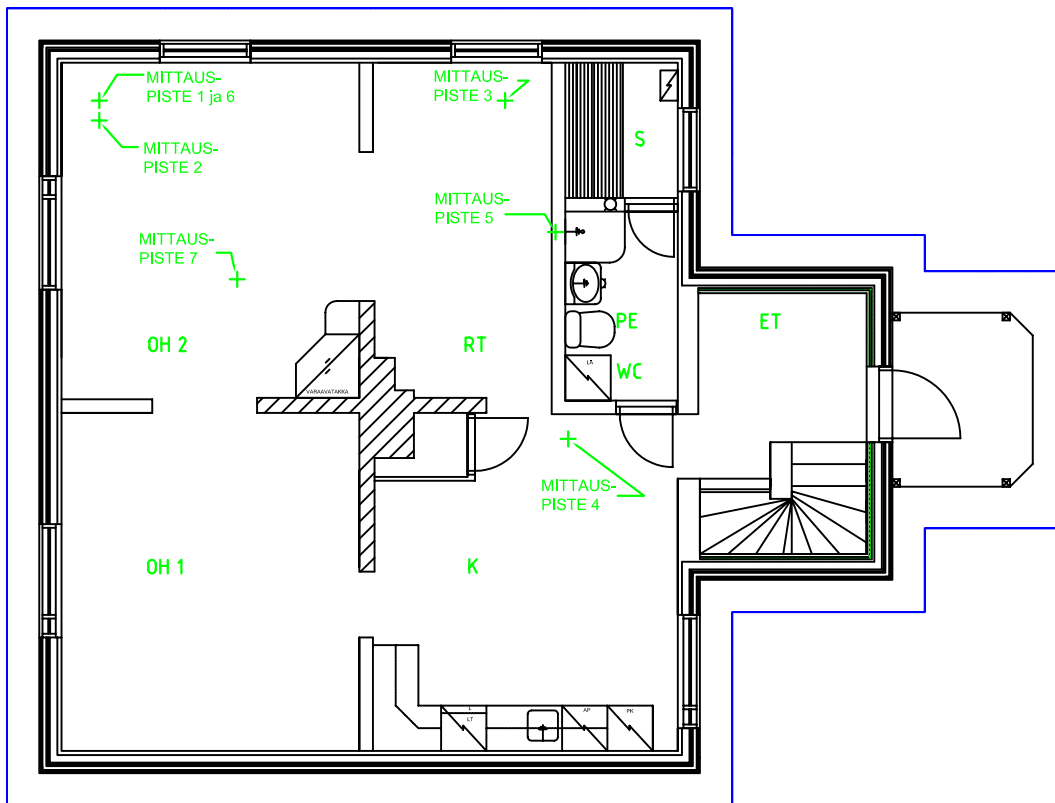
RAKENNUSKOHDE NOKIA IV, 71,3	SISÄLTÖ ANTUREIDEN SIJAINNIT LIITE 1
SUUNNITTELIJA M S - M	TYÖ KORJAUSKOHDE PÄIVÄYS 2.9.2007

Porareikiästä saaduissa mittauksissa ei esiintynyt kohonneita kosteuspitoisuuksia.

Ottaen huomioon rakenteen ja rakennekerrokset ovat kosteusarvot pieniä. Suhteellinen kosteus kohosi hieman yli 50 %:n, joka osoittaa, että rakenne toimii.

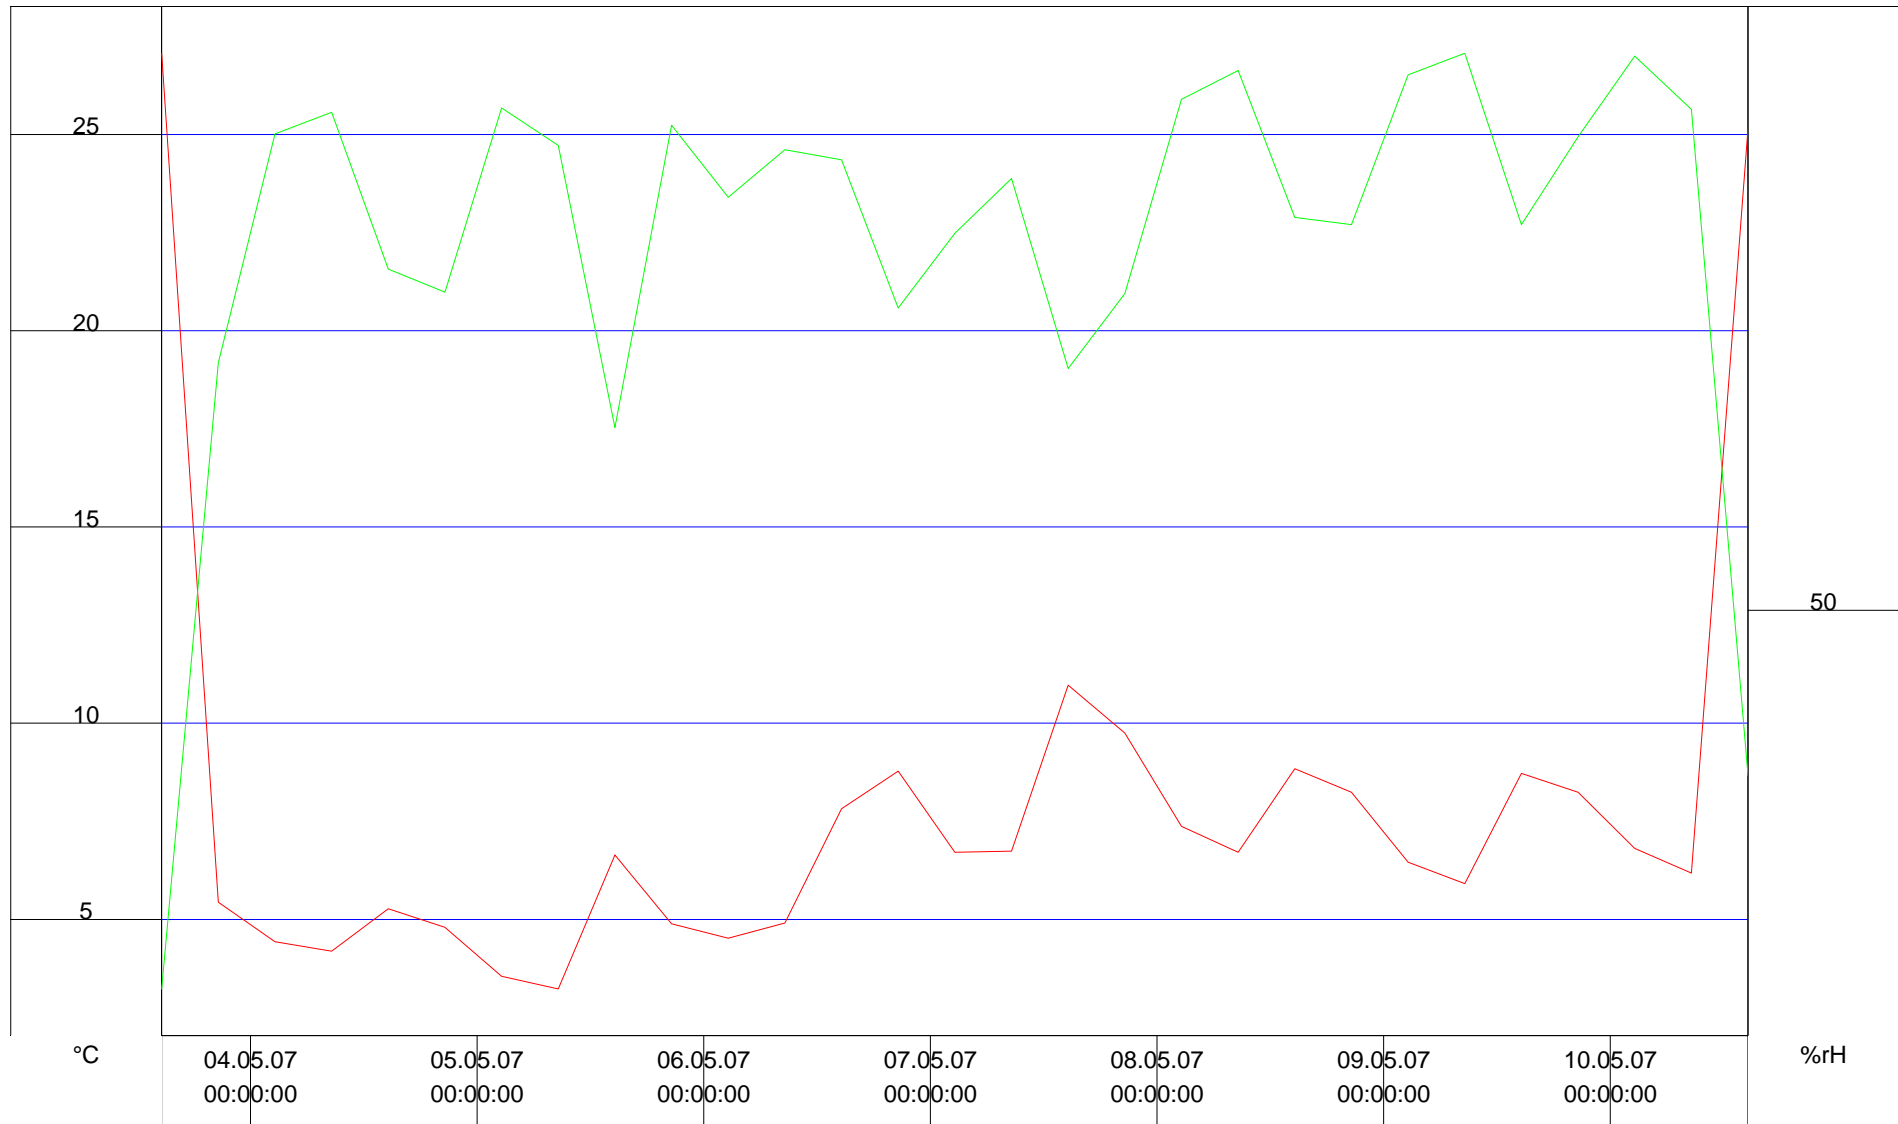
testostor 175: Software	Logger 175-2	SN: 103 8583 055	Title: 1	Page 1/1
Date: 10.05.2007	Starting time:03.05.2007 14:35:27	Channels:2 (2)	1	C:1 Lämpötil
Sample Rate:6.0 h	Finishing time:10.05.2007 14:35:27	Values:29	1	C:2 Kosteus
Accuracy C1: +/- 0.5 [-10..50] °C, Accuracy C2: +/- 3.0 [1..99] %,

Tuulettuvasta alapohjasta saadut mittaustulokset osoittavat, että suhteellinen kosteus (RH) on liian suuri.

Tuulettuvan alapohjan osuudella ilman suhteellinen kosteus oli koholla. Kosteus saattaa aiheuttaa lahovaurioita ja terveyshaittoja.

Keväisin tuulettuvassa tilassa on kosteutta enemmän, koska maaperä on vielä kylmää tuulettuvan tilan osuudella. Ulkoilman lämpötila nousee keväällä, ja se sitoo itseensä enemmän kosteutta. Kosteuden johtuessa tuulettuvaan tilaan tuulettuvan tilan suhteellinen kosteusprosentti nousee. Tässä tapauksessa tuulettuvan tilan maa-aines on kapillaarista ja se nostaa suhteellista kosteutta.

Mittaustuloksista ja aistihavainnoista voidaan päätellä, että tuulettuvan tilan maa-aines on kapillaarista. Maa-aineksen vaihdolla voidaan välttää mahdolliset terveysriskit ja rakennetta uhkaavat vauriot.

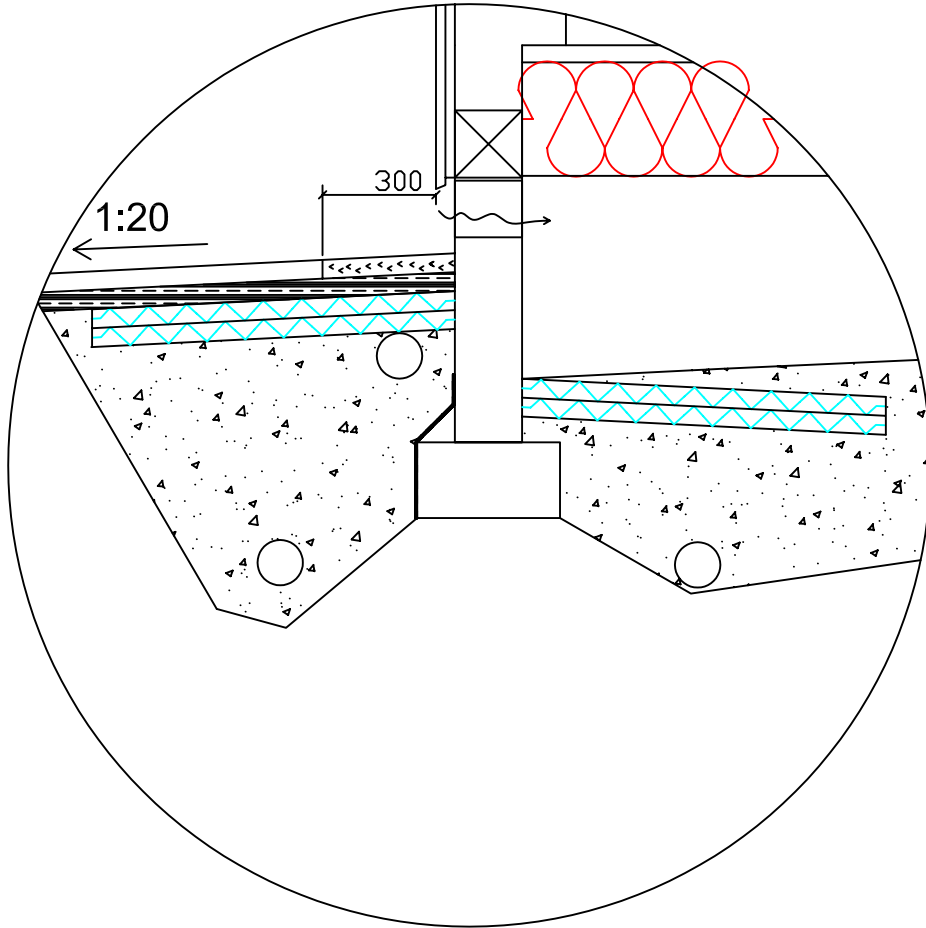
RAKENNUSKOHDE <b>NOKIA IV, 71,3</b>	SISÄLTÖ <b>DETALJIPIIRUSTUS LIITE 4</b>
SUUNNITTELIJA <b>M S - M</b>	TYÖ KORJAUSKOHDE PÄIVÄYS 2.9.2007

Sadevedet ohjautuvat perusmuurin vierustalle ja siitä rakennuksen alle. Tämä saattaa aiheuttaa kosteusongelmia betonilaatan alla sekä tuulettuvassa tilassa.

Rakennuksen ympärillä oleva pintaamaa ei täytä sille asetettuja vaatimuksia. Rakennuksen alin hirsi on alttiina kosteuden vaikutuksille. Kosteus saattaa aiheuttaa kosteus- ja lahovaurioita.

PERUSMUURIN VIERUSTÄYTÖN MATERIAALIT:

- 300 MM SEPELIKAISTA PERUSMUURIN VIERESSÄ,
- ALLA SUODATINKANGAS LEVEYS 600 MM
- 50 MM VETTÄLPÄISEMÄTÖN KERROS, ESIM. SAVI
- 100 MM POLYSTYREENI (EPS-ROUTA)
- VIERUSTÄYTTÖ
