Purkukarttoitus

Käytöstä poistettujen laitosesuuksien purkaminen Mäntän Energialla

Opinnäytetyö

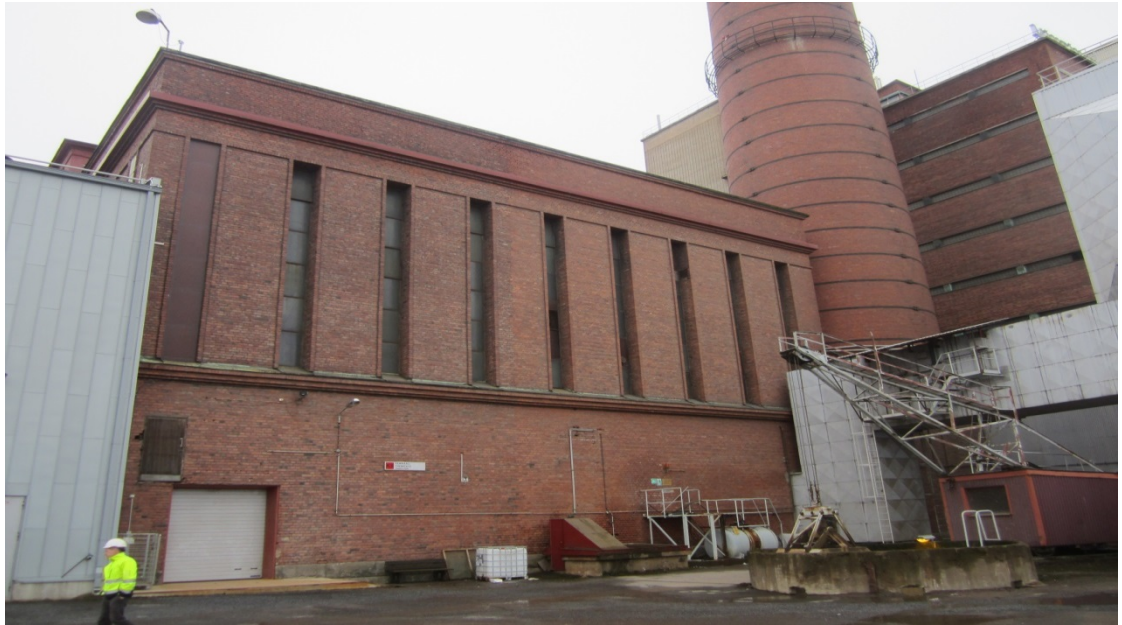
Kuva 9. Kattiloiden 1 ja 2 rakennus ulkoapäin.

Kattilat ovat teräsrunkoisia, mutta tiilivuorattuja rakenteita. Tiilivuorauksen vahvuus vaihtelee 700 mm -1000 mm eri kohdissa kattilaa. K1-kattilan kanavistot ja pienputkistot on jo purettu pois. Kattilan ympärille rakennettu rakennus on yhteinen K2-kattilan kanssa.(kuva 9) Rakennus on suojeltu ja mitä ilmeisemmin on vaikea saada lupaa tehdä purkamista varten muutoksia ulkopuolelle näkyviin rakenteisiin.

Kattiloiden yhteinen polttoainesiiilorakennus on osittain pahoin rapautunut ja ylemmän siilo osan purkamiseen tulee valmistautua tulevina vuosina.

Kattilahuone rakennuksen kuntoa tulee tarkkailla ja erikoisesti polttoainesilojen rapautumista tulee seurata tarkasti. On selkeästi nähtävissä, että rakenteeseen on päässyt syntymään syviä halkeamia, jotka jäätyessään kasvavat talvi talvelta.

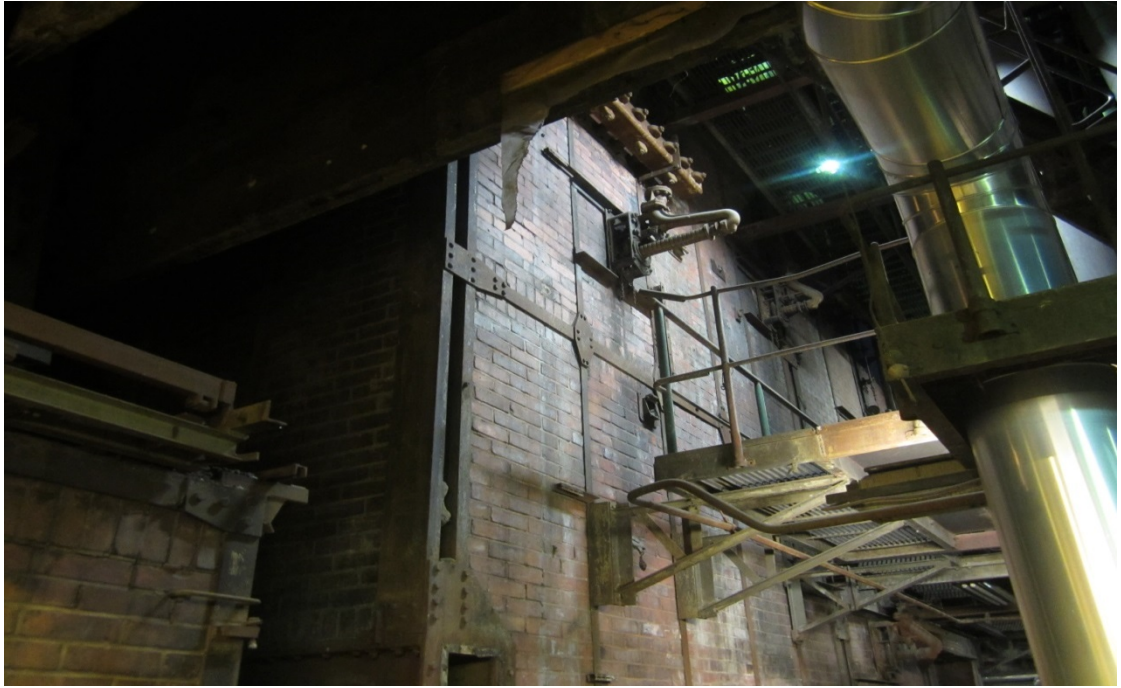
Kuva 11 Kattila K1

Rakennuksen vuoksi massapurkaminen kaivinkoneella ei liene mahdollista. Kattiloiden rakenteessa on käytetty runsaasti asbestia. Kattiloissa on 1970-luvulla poltettu jäteöljyä, joten muurauksiin saattaa olla kertynyt epäpuhtauksia.

K1-kattilan arvioitu tiilimassa on 400 t ja arvioitu teräsmassa on 150 t.(Kuva 11) Kattilan K2 tiilimassa on noin 500 t ja arvioitu teräsmassa on 180 t. Tarkempien piirustusten puuttumisen vuoksi tämän tarkempia massoja on vaikea arvioida. Kivimassa mitä ilmeisemmin sisältää niin paljon asbestia, että sen jälleenkäyttö ei ole mahdollista. Asbestinlaatu ja kokonaismäärä vahvistuvat tehtävässä haitta-aine tutkimuksessa. (K1 V-4521-1 ja K2 V-8159-0 Steinmuller)
