RADONKORJAUKSET PISPALANHARJULLA

Tampere 2006

Tutkintotyö

Tässä insinöörityössä on tutkittu Säteilyturvakeskuksen ja Tampereen kaupungin toimeksiannosta Pispalanharjulla suoritetuista radonkorjauksista.

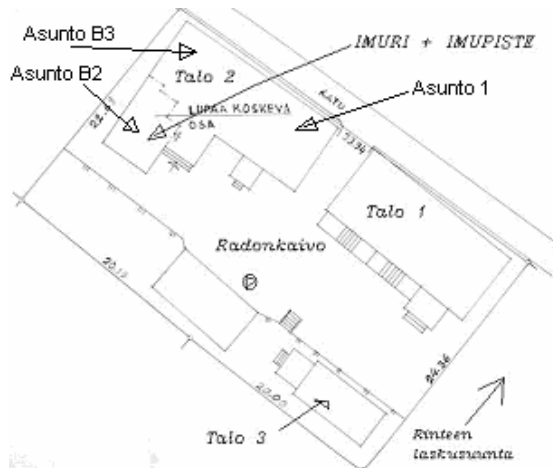
Kuva 20 Asemapiirros taloyhtiöstä

Kohde on 1920-luvulla rakennettu kolmekerroksinen pienkerrostalo-yhtiö. Kohteen alapohjarakenne on alun perin ryömintätilainen, johon on osittain myöhemmin laajennettu kellaritiloja. Kohde sijaitsee Pispalanharjun pohjoispuolella harjun ylärinteellä. Tonttia on pengerrytetty muureilla. Taloyhtiöön kuuluu kolme taloa, joista yhden perustustaso on n. 2 m korkeammalla kuin muiden talojen. Tässä yhteydessä käsitellään taloja 2 ja 3.

Taloyhtiön pihaan on rakennettu radonkaivo 11.2.2006. Kaivon aktivoinnin yhteydessä suoritettiin monitorimittauksia. Kaivo on rakennettu STUKin ohjeiden mukaisesti. Kaivo on aktivoitu puhaltimella. 2 talossa oli myös puhaltimella aktivoitu imupiste, mutta sen huomattiin vaikuttavan negatiivisesti radonkaivolla saavutettuihin tuloksiin, joten se päätettiin poistaa käytöstä.

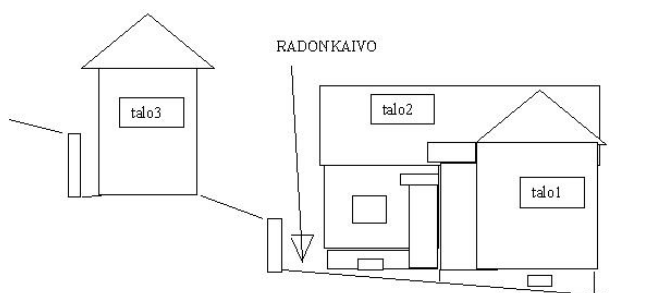
Kuva 21 Rinteen profiili

Talossa 2 asunnossa B 2 radonimurilla radonpitoisuutta on pystytty laskemaan tasolle 500-1500 Bq/m³, lähtötaso on ollut n. 12 000 Bq/m³. Kaivon aktivoinnin jälkeen radonpitoisuus laski edelleen tasolle 100 Bq/m³. Tämän jälkeen erillinen radonimuri kytkettiin pois päältä, jolloin radonpitoisuus laski entisestään jopa 50 Bq/m³ tasolle.

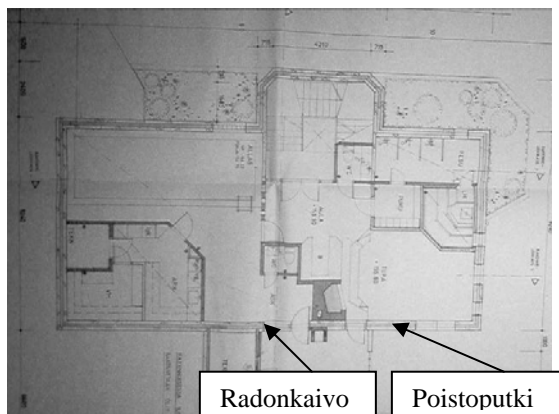
Kuva 1.4 Alimman kerroksen pohjakuva, radonkaivon ja poistoputken aikaisempi sijainti

MAHDOLLISET VUOTOREITIT:

- laatan painumisesta johtuvat halkeamat

Korjaustyyppi	Radonkaivo
Korjauksen ajankohta	90-luvun alussa
Perustiedot	n. 5 m syvä putki 400 mm, alapää rei'itetty "kivipesä" pohjalla pinta tiivistetty kivituhkalla imuri 550 W, 5 tasoa säädössä
Virtausmittaus	-
Korjaustyyppi	Tiivistys
Korjauksen ajankohta	-
Perustiedot	Kaikki alimman kerroksen saumat, reiät ja liitokset, joihin on päästy käsiksi, on järjestelmällisesti tiivistetty sikaflexillä

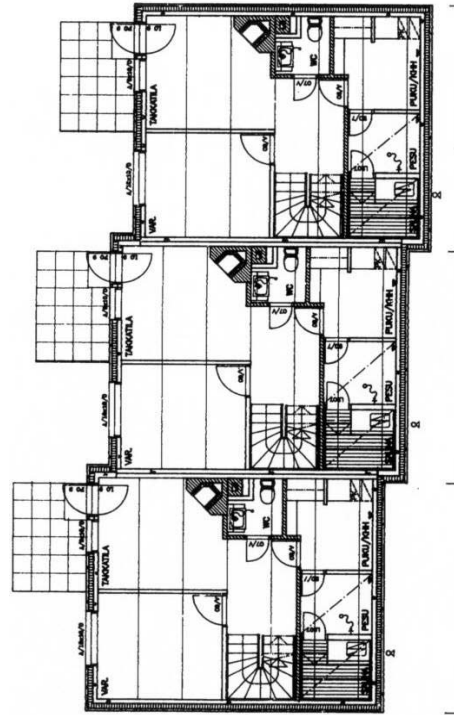
Kuva 2.3 Kellarikerroksen pohjakuva

MAHDOLLISET VUOTOREITIT:

- betoni sandwich-elementtien pysty- ja nurkkasaumat
- alapohjaliitos
- ilmanvaihto saattaa olla säädetty liian alipaineiseksi

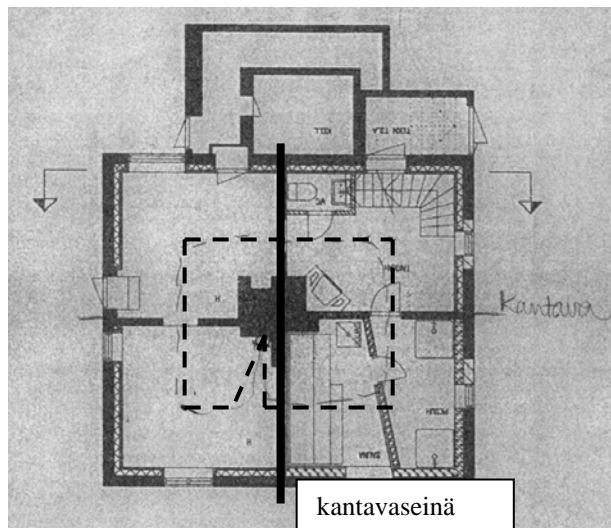
Kuva 8.1 Kellarin pohjakuva: putkien, hormin ja kantavan väliseinän sijainnit

- todennäköiset halkeamat säästöbetonissa maanvastaisissa seinissä
- laatan ja sokkelin/ hormin liitos
- ovet yms. päästävät kuistin alla olevan todennäköisesti radonpitoisen ilman sekoittumaan kellarin sisäilmaan

Korjaustyyppi	Radonimuri + putkisto
Korjauksen ajankohta	Laatta valettu 2003 Aktivoitu 2006
Perustiedot	Putket johdettu hormiin, putkisto salaojaputkea n. 100 mm

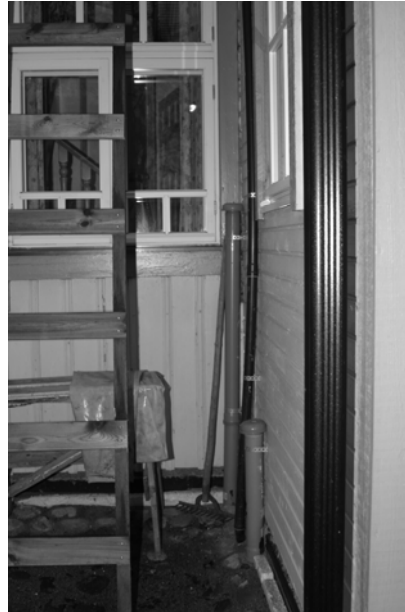
Kuva 12.3 Radon poistoputki

- Takkojen perustusten läpiviennit
- Sokkelin ja laatan liitos
- Maanvastainen seinä
- Alimman kerroksen maalattia

Korjauksen ajank.	2000 – 2001, aktivoitu 3/2006
Poistokanava	1 kpl
Yhteiset perustiedot	Maanvaraisen laatan alla kulkee n. 50 m putkistoa, jonka on tarkoitus toimia painovoimaisesti. Rakenteita on tiivistetty. Asukas on suorittanut kaikki korjaustoimenpiteet itse. Putkistoon asennettu kanavapuhallin.

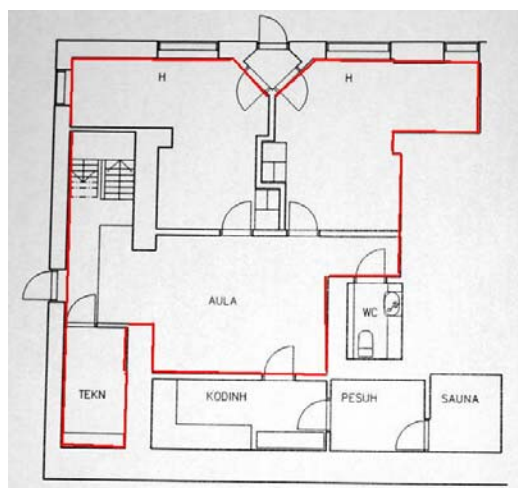
Kuva 14.2 Pohjakuva, alin kerros,
radonputkisto on asennettu punaisella
rajatulle alueelle

- Maanvastainen seinä
- Sokkelin ja laatan liitos

Korjauksen ajank.	2000-2002
Poistokanava	1 kpl
Yhteiset perustiedot	Alimman kerroksen laajennuksen yhteydessä rakennettu radonputkisto. Asennettu vain laajennetun tilan ja baarihuoneen alapohjan alle. Poistokanava on yhdistetty hormiin.
Tiivistys	Lattian ja seinän väliset saumat

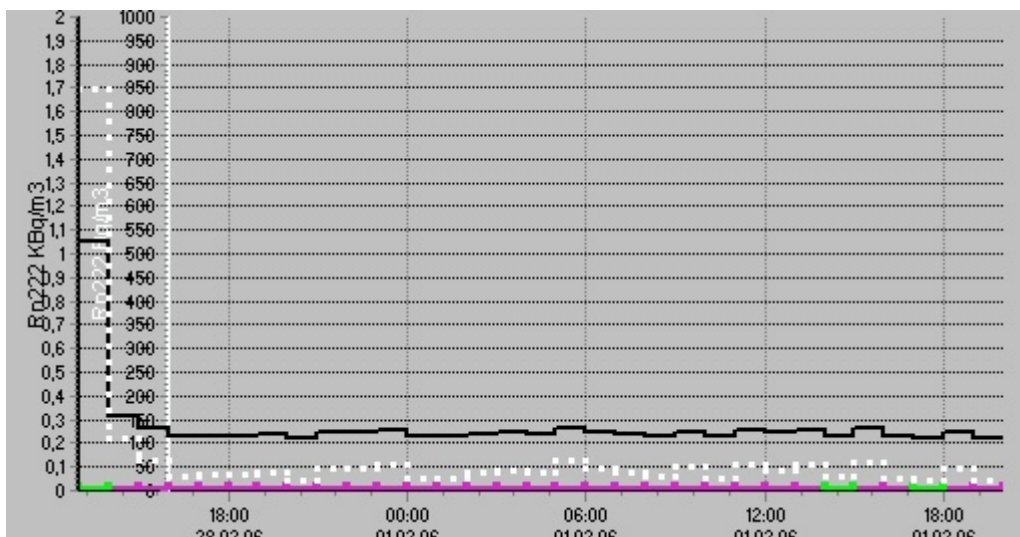
Kuva 17.12 Radonpitoisuus asunnossa B3 ykköskerroksessa (4A). (Oikeanpuoleinen asteikko ja valkoinen käyrä)

Kuvat osoittavat radonpitoisuuden olevan asunnoissa erittäin alhaisen, noin 50 Bq/m^3 .

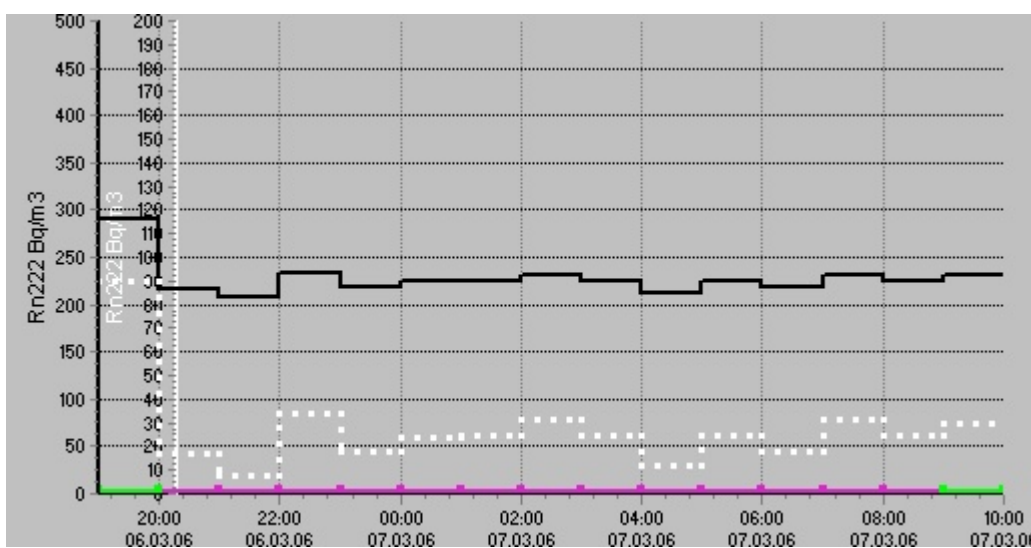
Kuva 17.13 Radonpitoisuus asunnossa B3 yläkerrassa (4B)

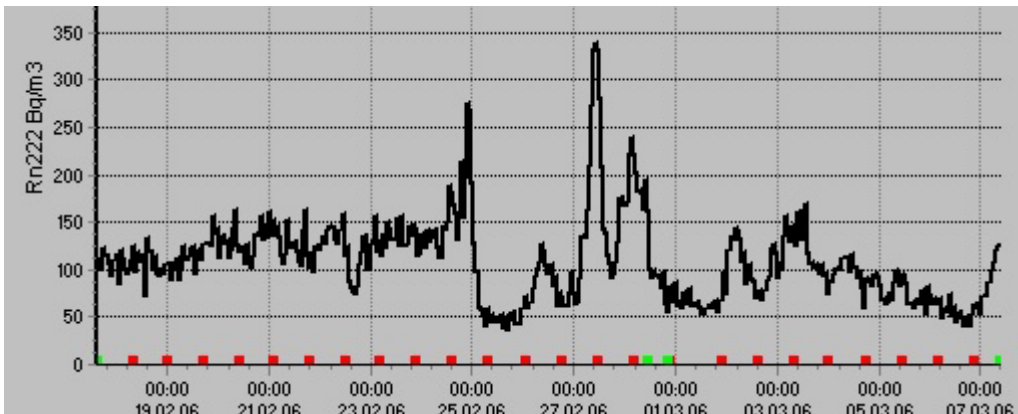
Kuva 17.15 B2, jatkoa kuvalle 5, mittausjakso 1 h.

Kaivo vaikuttaa tehokkaasti. Erillinen imuri kytkettiin pois 24.2, samaan aikaan osui tuulien aiheuttama voimakas radonpitoisuuden nousu. Imurin kytkeminen pois alentaa lopulta radonpitoisuutta tasolle 50-100 Bq/m³. Tämä tulkinta sisältää virhemahdollisuuden mutta on todennäköinen

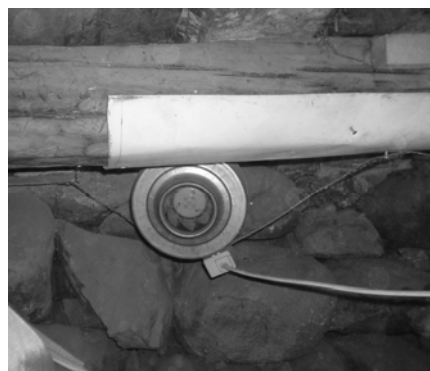
Kuva 19.4 Kanavapuhallin

Korjaustyyppi	Ryömintätilan tuuletuksen tehostaminen
Korjauksen ajankohta	80-luku
Perustiedot	Kanavapuhallin, jonka tehosta ja säädöstä ei ole tietoa. Puhalttaa ilmeisesti b-asunnon hormiin. Puhalttaa c- ja b-asunnon alla olevassa vapaassa ryömintätilassa. Toimii ajastimella, jota ei osata säätää. Kesällä (mahd. pitkälle syksyyn) tuuletusta lisätään ikkunoiden avulla.

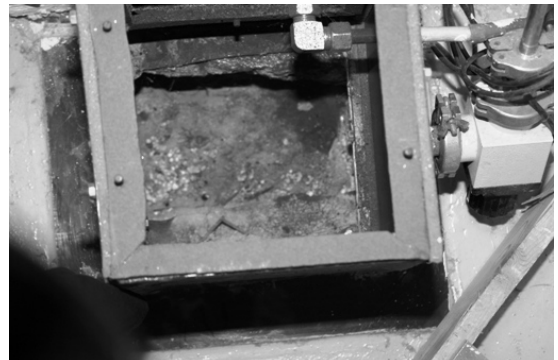
Korjauksen ajank.	1996 - 1998
Poistokanava laatan läpi	1 kpl, tiivistetty solukumilla
Yhteiset perustiedot	Kellarissa ei ole yhtenäistä laattaa, muurin kohdalle on jätetty aukko 10×10 cm laatan läpi. Aukkoon asennettu omatekoinen metallilaatikko, joka on yhdistetty hormiin. Laatikko on kiinnitetty jonkinlainen alipaineistin

Kuva 26.4 Hormiin yhdistetty laatikko (kuva laatikon sisältä)

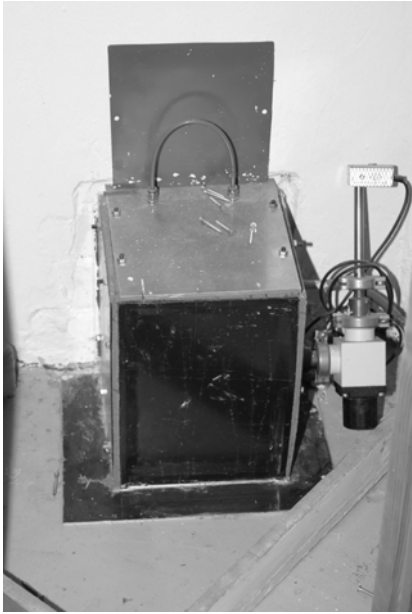
Kuva 26.5 Hormiin yhdistetty laatikko

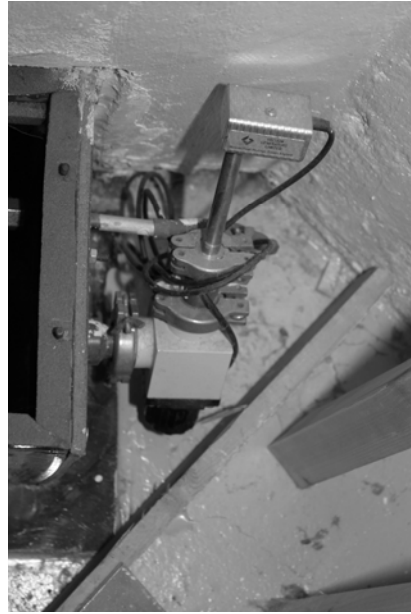
Kuva 26.6 Laatikkoon liitetty, mahd. alipaineistin

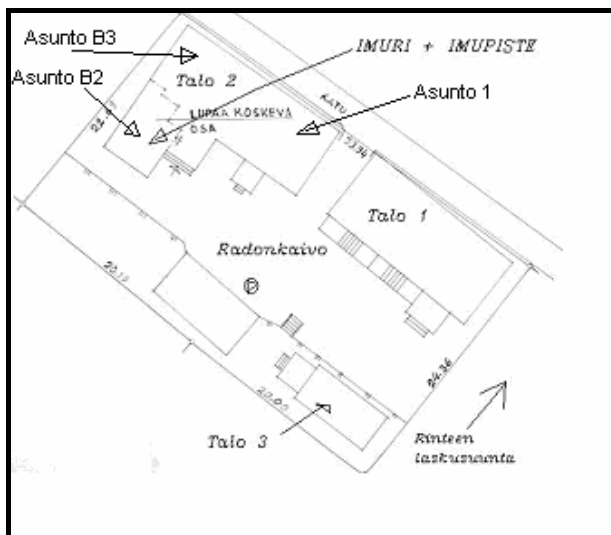
Kuva 5 Asemapiirros taloyhtiöstä

Kohteessa 17 on taloyhtiön pihaan rakennettu radonkaivo, lisäksi kohteessa on asuntokohtaisia radonimureita, joiden todettiin heikentävän radonkaivon vaikutusta.

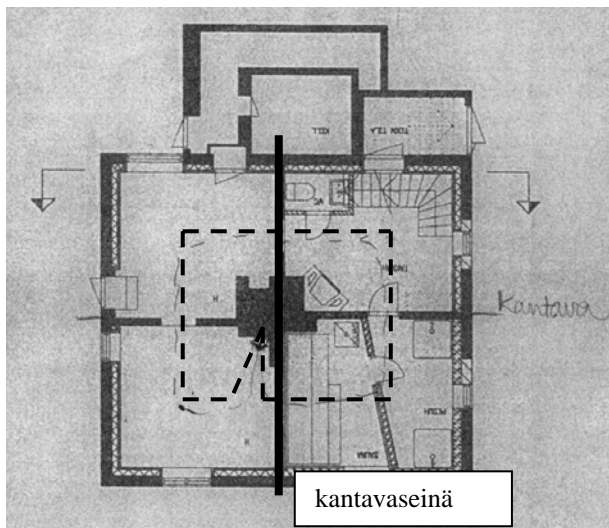
Kuva 7 Kellarin pohjapiirustus, putkiston sijainti

Kohteessa 8 on kellariremontin yhteydessä asennettu imuputkisto uudelleen valetun betonilaatan alle. Putkisto on aktivoitu hormiin kytketyllä puhaltimella.

Radonputkiston aktivointi alensi kohteen radonpitoisuudet n. 4500 Bq/m³ n. 2300 Bq/m³.

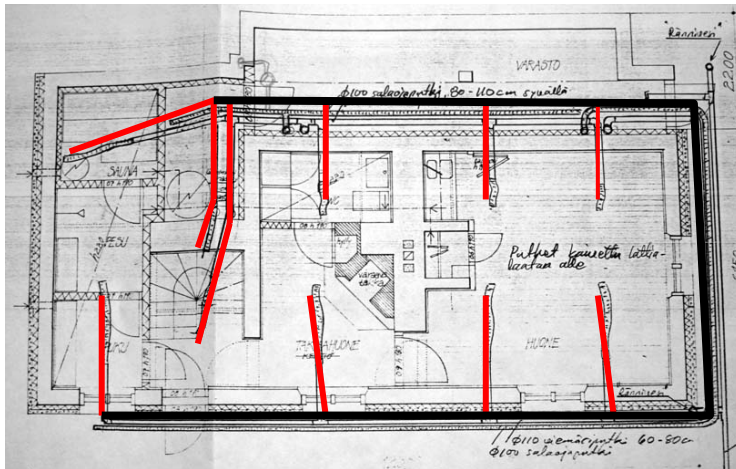
Kuva 9 Pohjakuva, imupisteet ja kokoojaputkisto (imupisteet punaisella, kokoojaputki mustalla)

Kohteeseen 16 on rakennettu jälkikäteen monihaarainen imuputkisto laatan alle.

Imuputkisto on aktivoitu kanavapuhalttimella.
